TRIBUNALE CIVILE E PENALE DI RAVENNA
SEZIONE FALLIMENTARE

Procedimento fallimentare di cui al n. r. g. fall. 03/2020 relativo a:

Cervia lì 16/03/2021

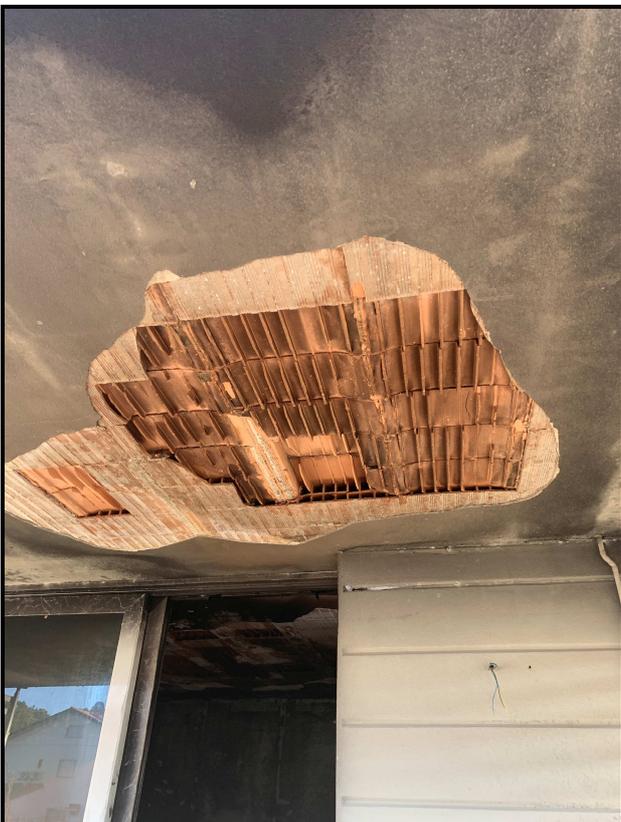
Fotografia n.2 - Esterno
Plafone soffitto del "terrazzo"

- Da indagine visiva, oltre a generalizzati depositi di fuliggine, risulta danneggiato l'estradosso del solaio posto tra piano terra e piano primo ove si riscontrano due zone di intonaco distaccato con sfaldamento parziale del sottostante piano di supporto formato dalle cartelle delle "pignatte" di alleggerimento dell'impalcato strutturale. Come da fotografie allegate il danno è puntualmente localizzato in corrispondenza del plafone dell'ambiente cucina/soggiorno e in parte della zona esterna a terrazzo.

- gli incrementi di temperatura hanno toccato localmente n.3 travetti del solaio nella zona Cucina/Soggiorno e n.2 travetti del solaio nella zona a terrazzo.
- Diversamente dalle parzializzazioni visibili nelle "pignatte", i travetti non presentano perdita del fondello in laterizio tanto meno sottrazione di materiale copriferro.
- Da sommaria indagine effettuata a percussione, non si rilevano desolarizzazioni con distacchi dei pavimenti al piano superiore.

bonifica degli ambienti	distacco/demolizione di porzioni labenti o degradate; demolizione rivestimenti e pavimenti degradati con trasporto in discarica di rottami e macerie; completa rimozione di sostanze o depositi estranei, come fuliggine, oli, grassi e pellicole superficiali sfarinante;
ripristini strutturali	spazzolatura e sabbiatura delle superfici strutturali danneggiate; asporto dei fondelli dei travetti per verifiche puntuali ed eventuali ripristini in spessore per ricostruzione degli spessori copri-ferro con malte a ritiro controllato e bicomponenti; applicazione di lamine di rinforzo in fibra di carbonio vincolate monoliticamente alla vecchia struttura tramite appositi collanti epossidici;
ripristini impiantistici	ripristino di tutta l'impiantistica a corredo della singola abitazione per le linee di adduzione acqua termosanitaria, scarichi e impianti elettrici;
pavimenti/imbiancature	ripristino rivestimenti, pavimenti e finitura di pareti e soffitti con idropittura;

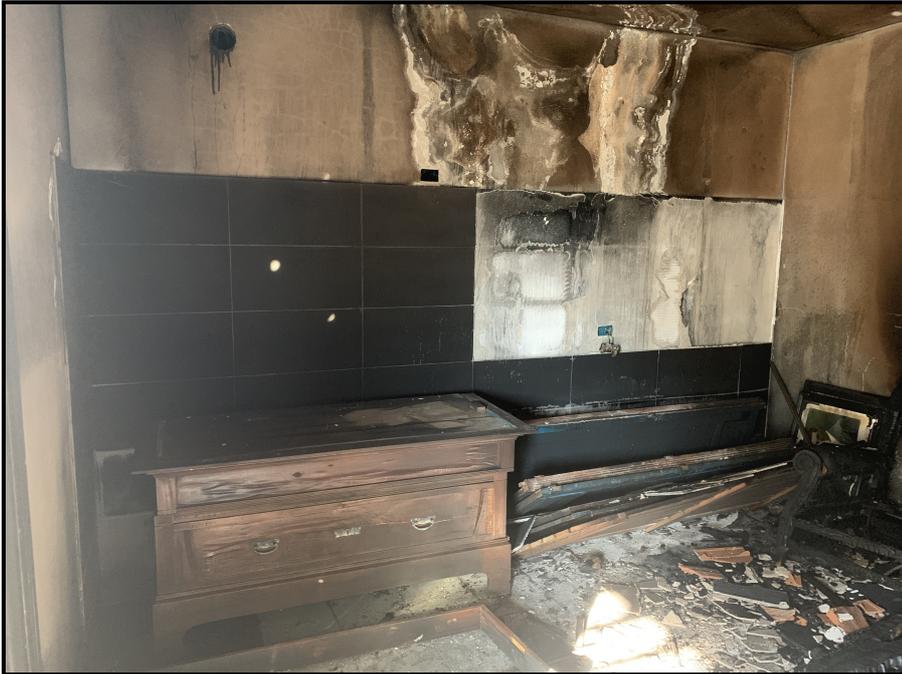
Fotografia n.3 - interno
Zona ingresso "cucina"

- Si rileva inoltre la rottura dei rivestimenti ceramici alle pareti dell'angolo cottura oltre a non quantificabili danni cagionati presumibilmente dall'intervento di spegnimento del fuoco quali spargimento di materiali estinguenti (acqua) oltre a rotture di infissi e arredi peraltro già compromessi come evidenziato nella perizia di stima.
