TRIBUNALE ORDINARIO DI FORLI'

Esecuzione Immobiliare N. 389/2017

Esecuzione Immobiliare N. 151/2021

RELAZIONE TECNICA ESTIMATIVA con ALLEGATI

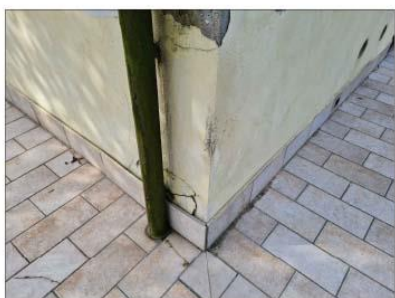
FOTO 82 - FESSURAZIONI, CREPE, DISTACCHI E ROTTURE

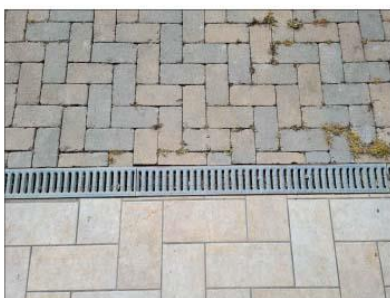
FOTO 83 - DETTAGLIO PAVIMENTO ESTERNO

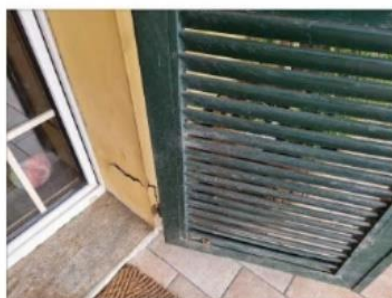
FOTO 80 - CREPE E FESSURE PER
SOLLECITAZIONE DA MOVIMENTO

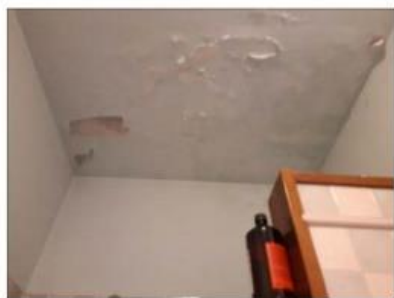
- Infiltrazioni di umidità da risalita su tutte le murature portanti, comprese le murature portanti della scala, con fenomeni di macchie e distacco di intonaci e tinteggiature molto diffuse su tutti i vani del piano terra; tale problematica è stata fortemente accentuata durante gli allagamenti del 2011 e sulle murature portanti sono ancora visibili i segni di quel grave evento calamitoso.

FOTO 103 - UMIDITA' E DISTACCAMENTI INTONACO SOFFITTI

Oltre agli interventi di risanamento delle murature dall'umidità da risalita e dalle infiltrazioni in copertura con una generale nuova tinteggiatura di tutti i vani, sono sicuramente necessari anche interventi di consolidamento statico degli assestamenti dei corpi laterali del fabbricato e un rinnovamento delle componenti maggiormente usurate.

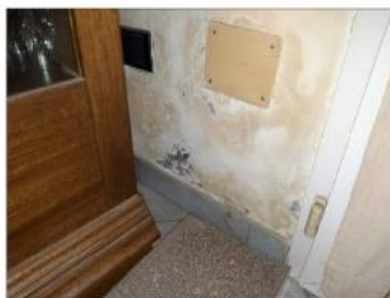
FOTO 104 - INFILTRAZIONI MURO A PIANO TERRA

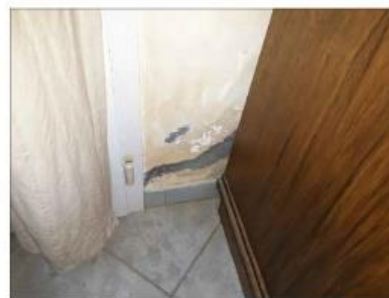
FOTO 105 - INFILTRAZIONI MURI A PIANO TERRA

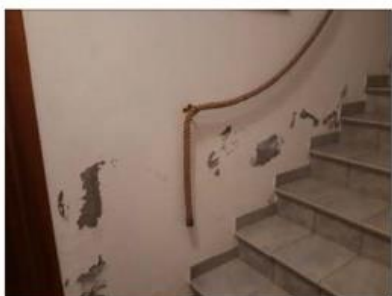
FOTO 106 - UMIDITA' MURI SCALA

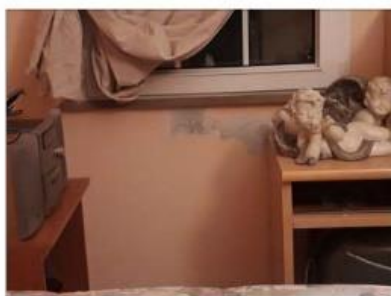
FOTO 107 - INFILTRAZIONE
INFISSO CAMERA

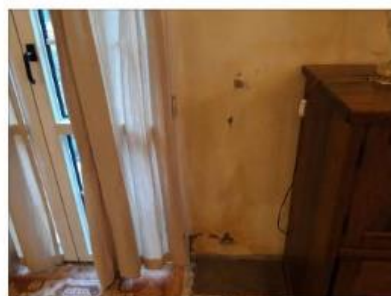
FOTO 108 - INFILTRAZIONI
VANI SOGGIORNO

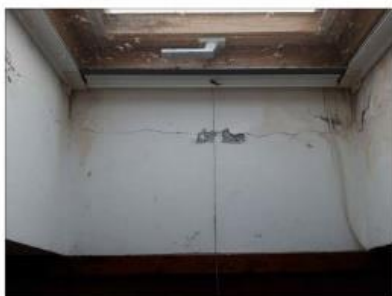
- Infiltrazioni di umidità con macchie e distacchi di tinteggiatura in alcuni isolati punti della copertura a piano sottotetto e in alcuni soffitti interni ai bagni a causa dell'ambiente molto umido.
- Aree ammalorate con distacco di intonaci e tinteggiatura in corrispondenza dei lucernai della copertura che presentano un avanzato stato di degrado su tutte le componenti.

FOTO 100 - LUCERNAIO TETTO
INFILTRAZIONI E ASSESTAMENTI

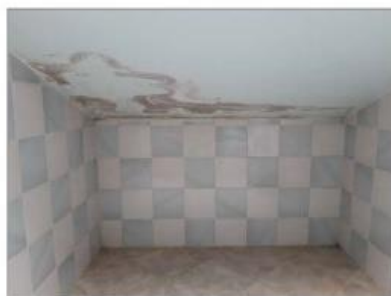
FOTO 101 - INFILTRAZIONI BAGNO
SOTTOTETTO

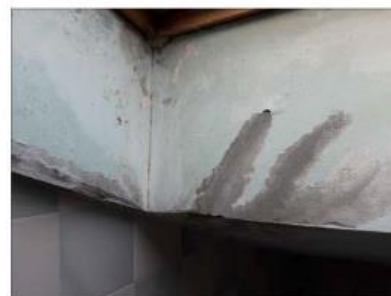
FOTO 102 - INFILTRAZIONI
LUCERNAIO IN COPERTURA

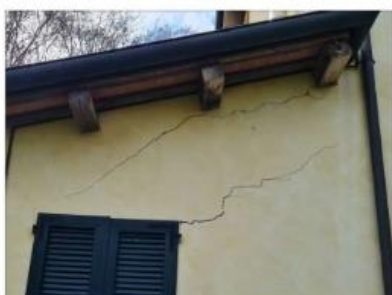
- Abbassamento del terreno circostante con conseguente assestamento sismico nei corpi laterali più bassi e visibili fessurazioni strutturali passanti nella muratura portante che necessitano sicuramente di un intervento di consolidamento statico; tale fenomeno è visibile anche all'interno di alcuni vani.

FOTO 70 - CREPE E FESSURAZIONI
DI ASSESTAMENTO SISMICO

Le murature portanti presentano alcune crepe e fessurazioni passanti soprattutto nei corpi bassi laterali del fabbricato e tale fenomeno, visibile sia all'interno che all'esterno della struttura, potrebbe essere determinato da alcuni cedimenti del terreno circostante.

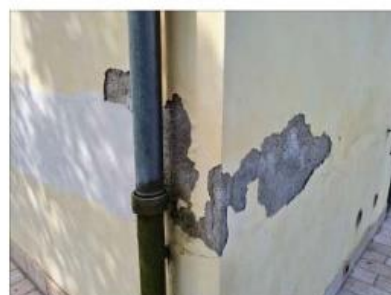
FOTO 71 - DISTACCO DI INTONACO E
VERNICIATURA

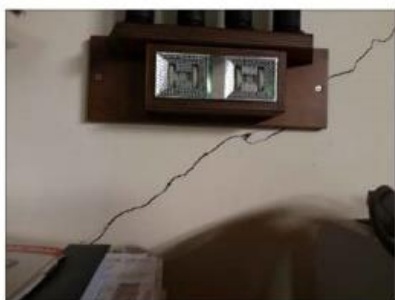
FOTO 97 - FESSURAZIONI E CREPE

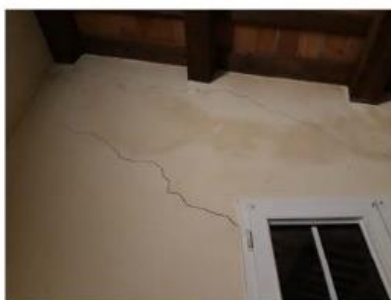
FOTO 98 - CREPE ASSESTAMENTO

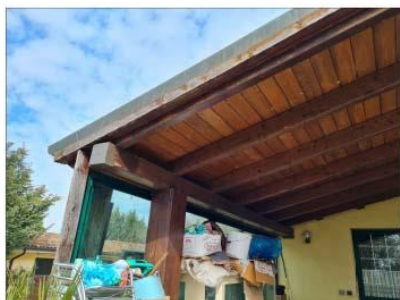
FOTO 73 - PORTICO NON CONFORME

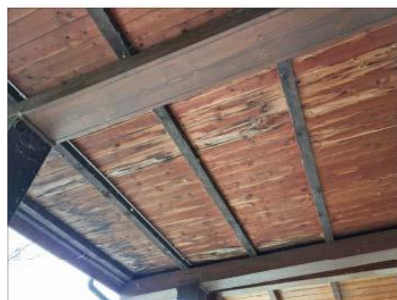
FOTO 74 - PERGOLATO
TRASFORMATO IN TETTOIA/PORTICO

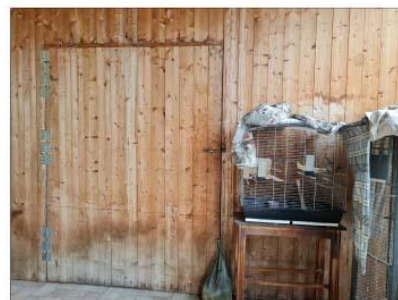
FOTO 75 - PARETE NON CONFORME
FRA PORTICO E MAGAZZINO ABUSIVO

- Componenti in legno del portico e del deposito ricavato all'interno con pareti in legno completamente usurate dall'azione degli agenti atmosferici; pilastri, travi, assiti e tamponamenti in legno mostrano evidenti problematiche di conservazione, le superfici hanno perduto le protezioni superficiali e le componenti in legno non garantiscono più la tenuta strutturale.
