ALLEGATO 04

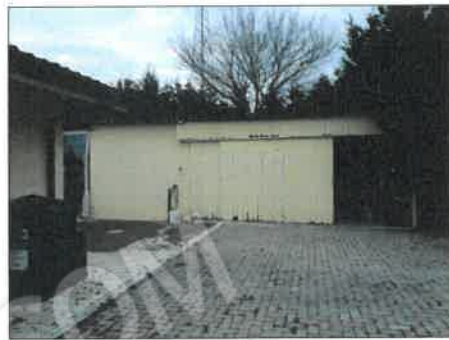
FOTO 34 - MAGAZZINO
NON CONFORME INTERNO A CORTE

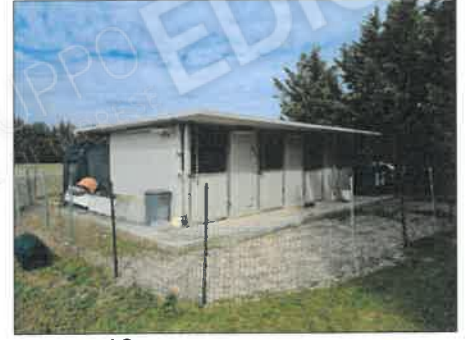
FOTO 41 - BOX CANI NON CONFORME
NELL'AREA CIRCOSTANTE OGGI PARCO

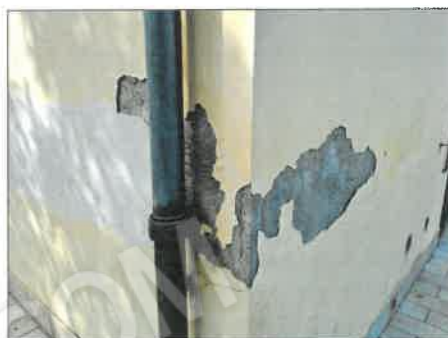
FOTO 70 - CREPE E FESSURAZIONI
DI ASSESTAMENTO SISMICO

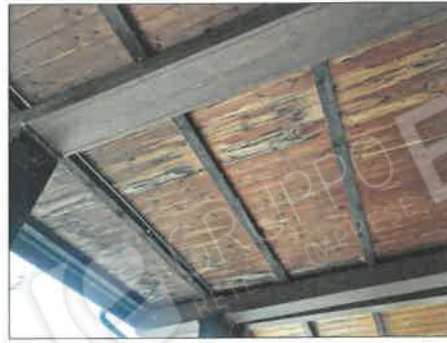
FOTO 73 - PORTICO NON CONFORME

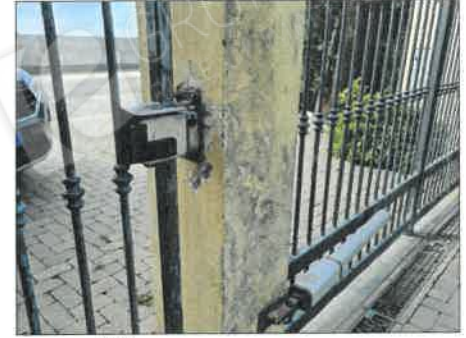
FOTO 80 - CREPE E FESSURE PER
SOLLECITAZIONE DA MOVIMENTO

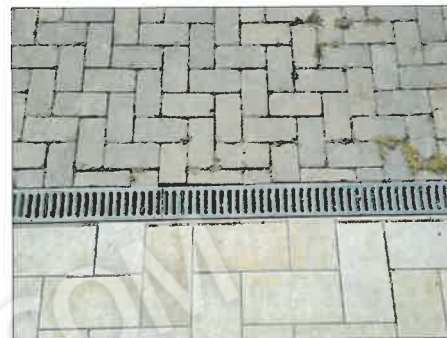
FOTO 82 - FESSURAZIONI, CREPE,
DISTACCHI E ROTTURE

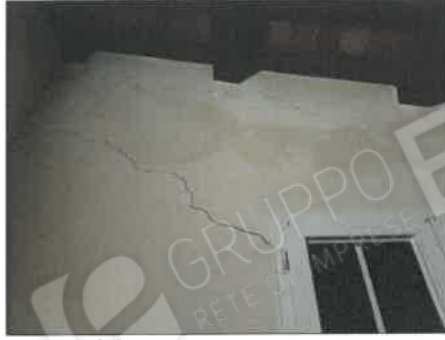
FOTO 97 - FESSURAZIONI E CREPE

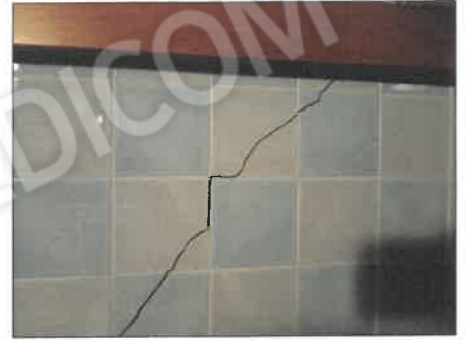
FOTO 98 - CREPE ASSESTAMENTO

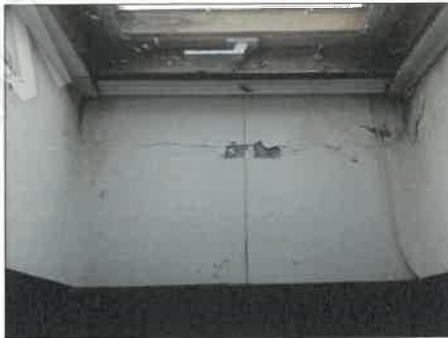
**FOTO 99 - CREPE ASSESTAMENTO
BAGNO**

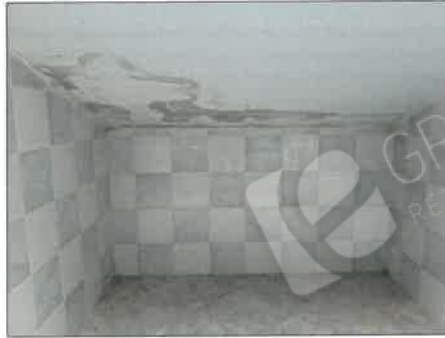
**FOTO 100 - LUCERNAIO TETTO
INFILTRAZIONI E ASSESTAMENTI**

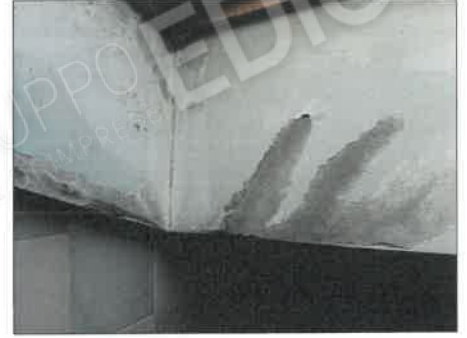
**FOTO 101 - INFILTRAZIONI BAGNO
SOTTOTETTO**

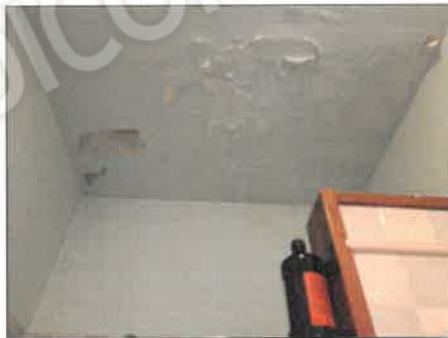
**FOTO 102 - INFILTRAZIONI
LUCERNAIO IN COPERTURA**

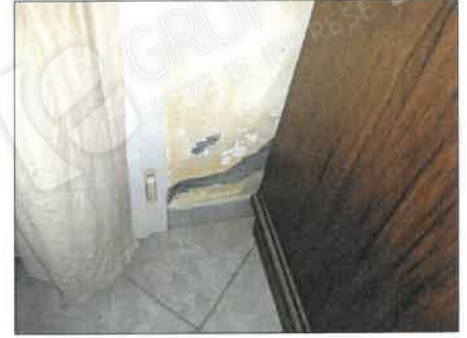
**FOTO 104 - INFILTRAZIONI MURO
A PIANO TERRA**

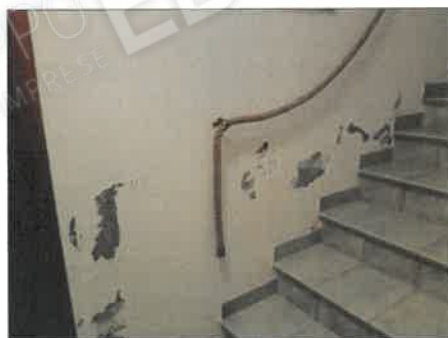
**FOTO 105 - INFILTRAZIONI MURI
A PIANO TERRA**

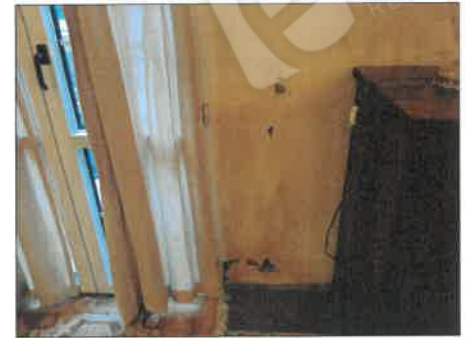
**FOTO 107 - INFILTRAZIONE
INFISSO CAMERA**

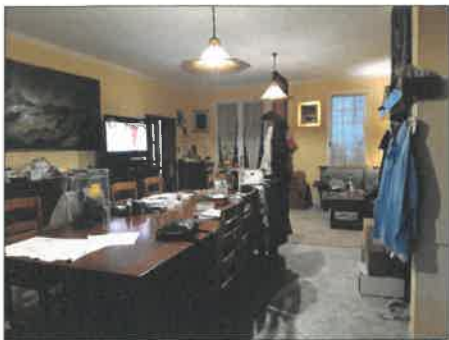
**FOTO 108 - INFILTRAZIONI
VANI SOGGIORNO**
