ALLEGATO N.2
Ctu. Ing. Valentina Varlese RGE 158/2020

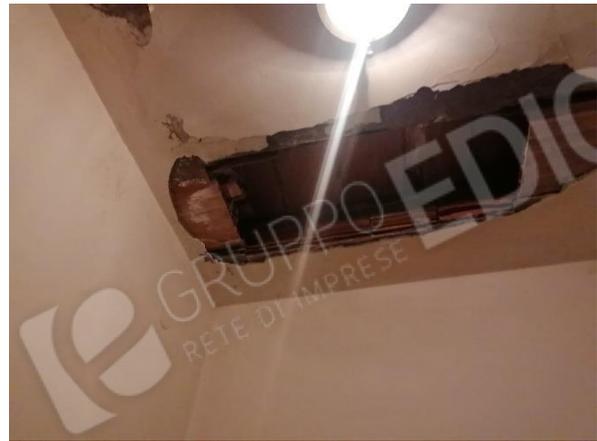
SFONDELLAMENTO SOFFITTO

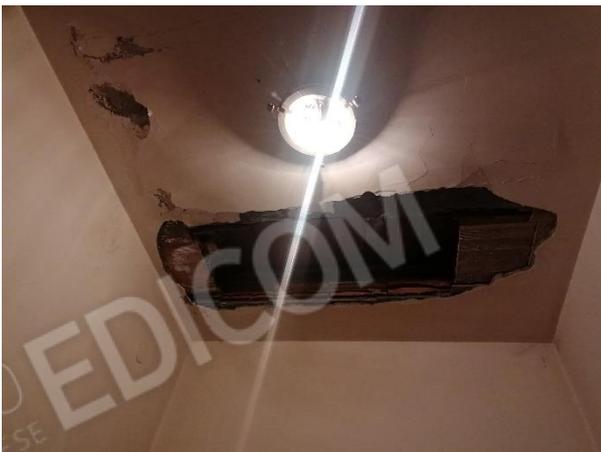
SFONDELLAMENTO SOFFITTO

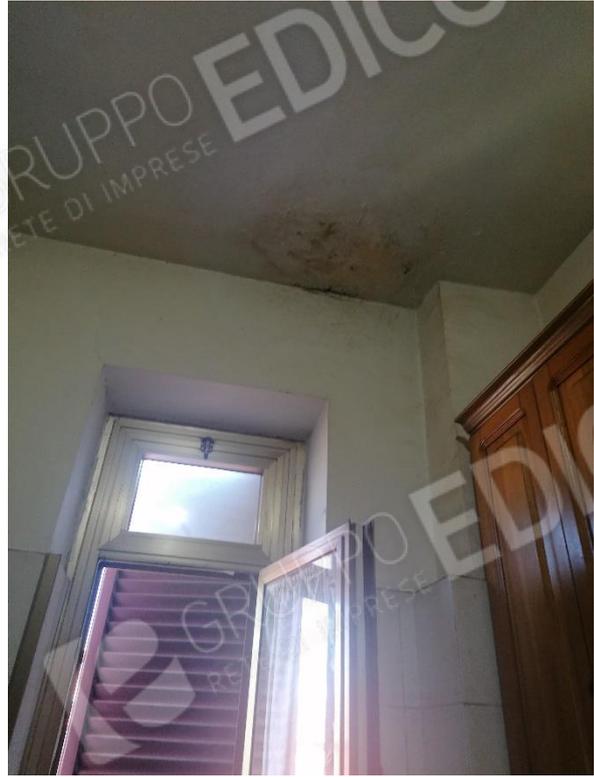
INFILTRAZIONI SOFFITTO

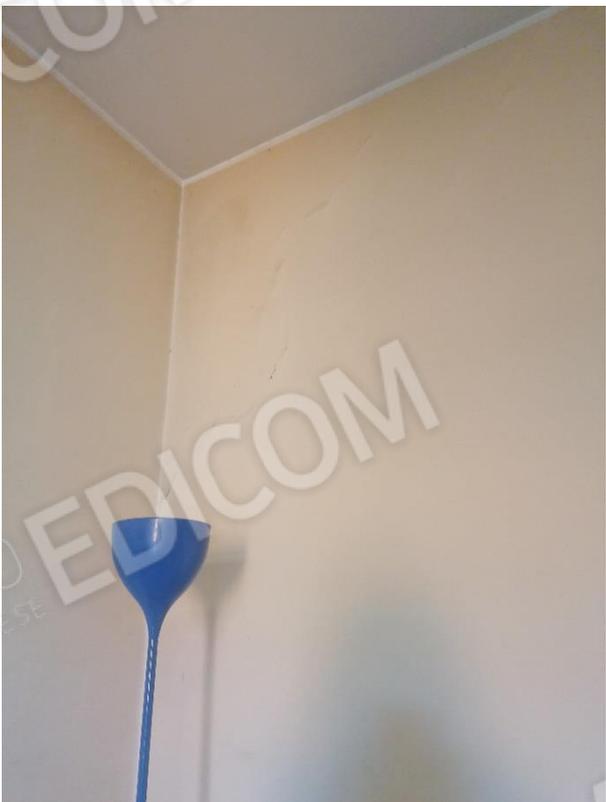
LESIONE MURATURA

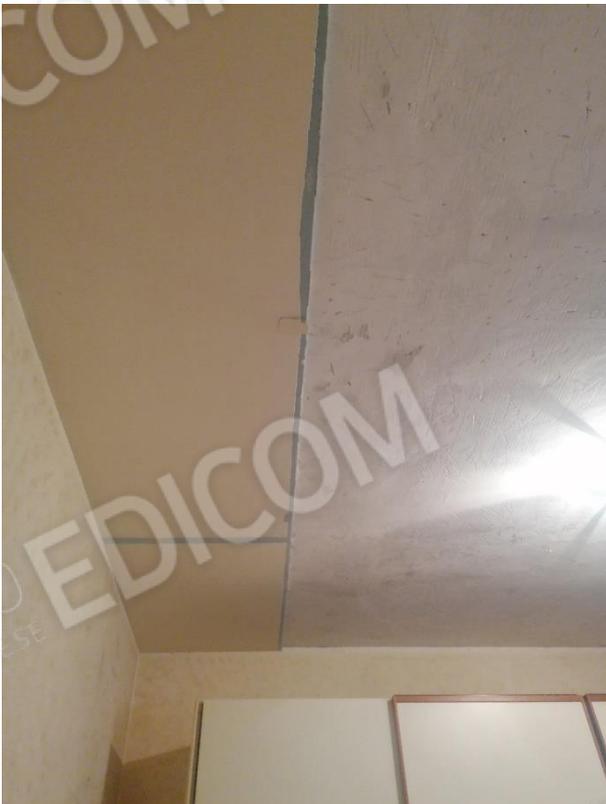
SOFFITTO RISANATO LASCIATO A RUSTICO

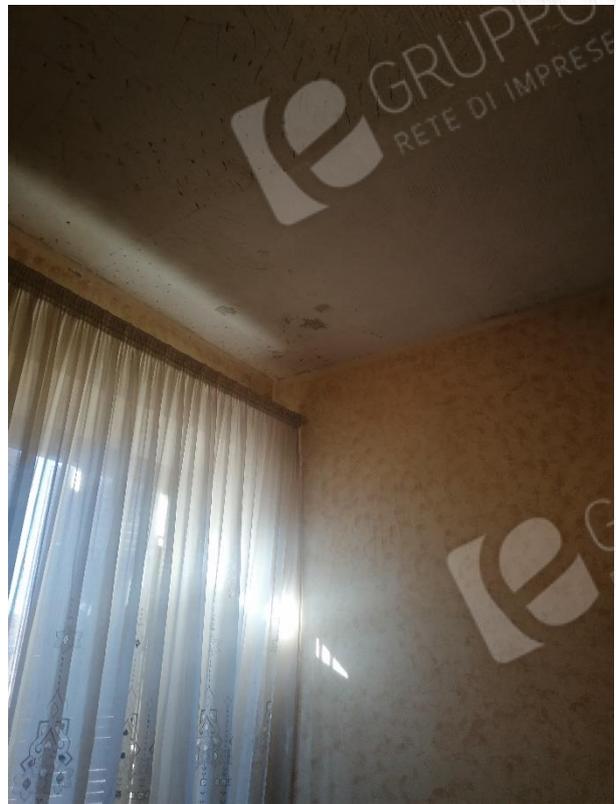
INFILTRAZIONI SOFFITTO

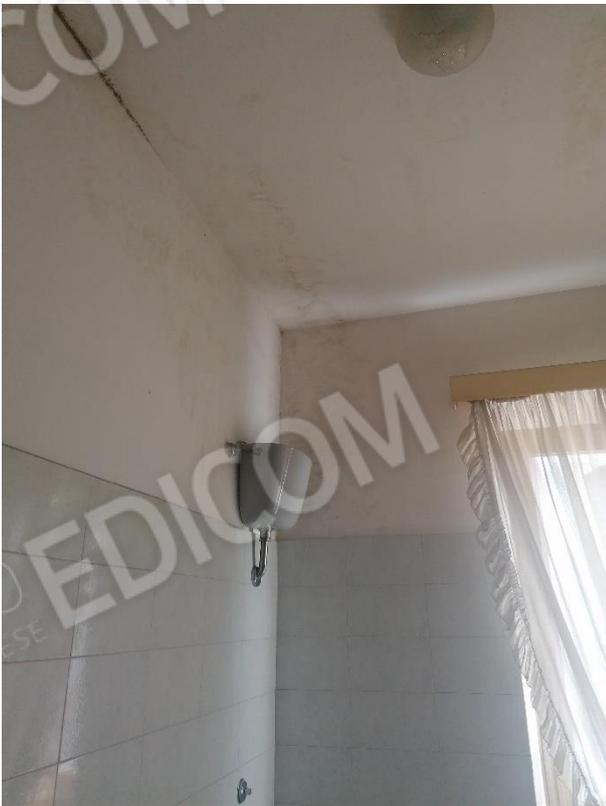
FENOMENI UMIDITÀ /CONDENSA

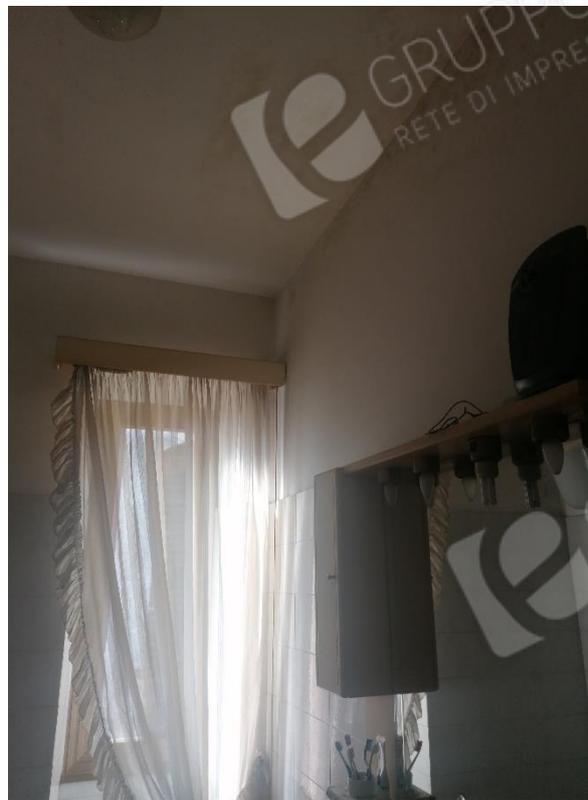
FENOMENI UMIDITÀ/CONDENSA

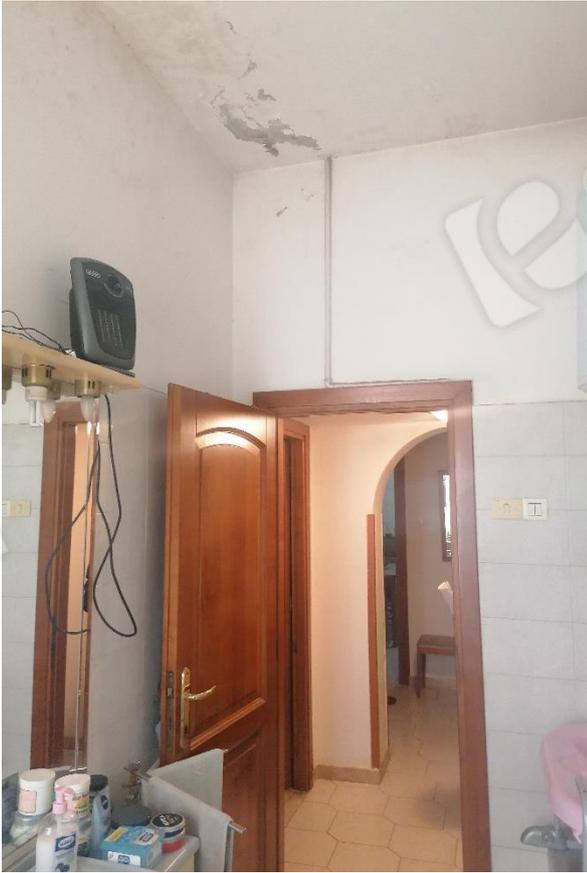
INFILTRAZIONI

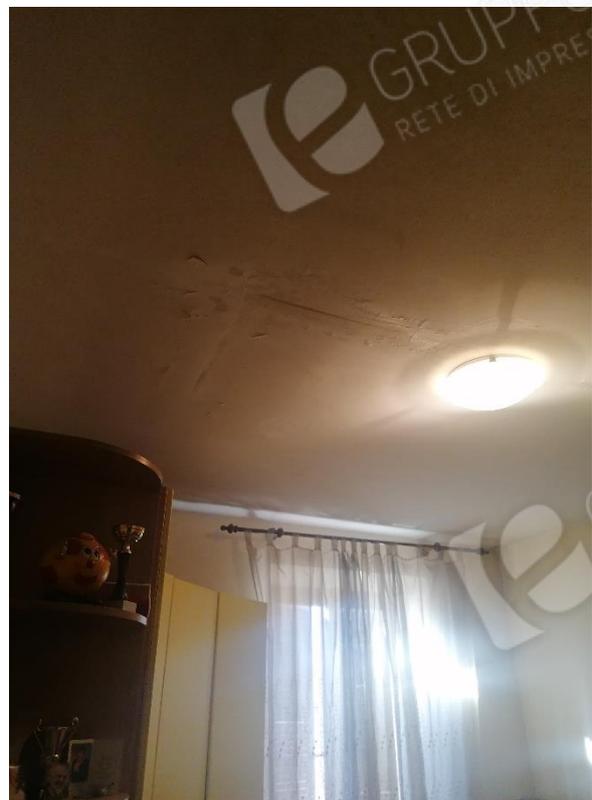
INFILTRAZIONI

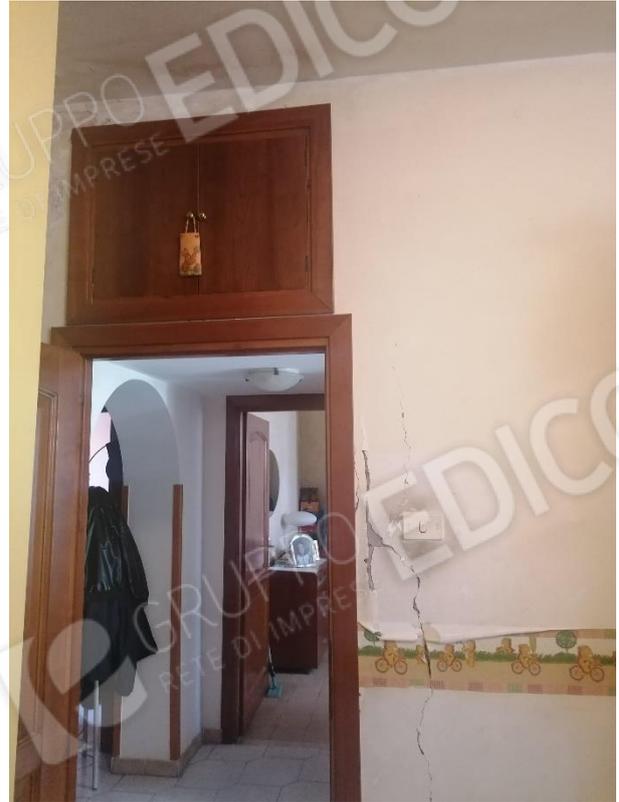
LESIONI MURATURA

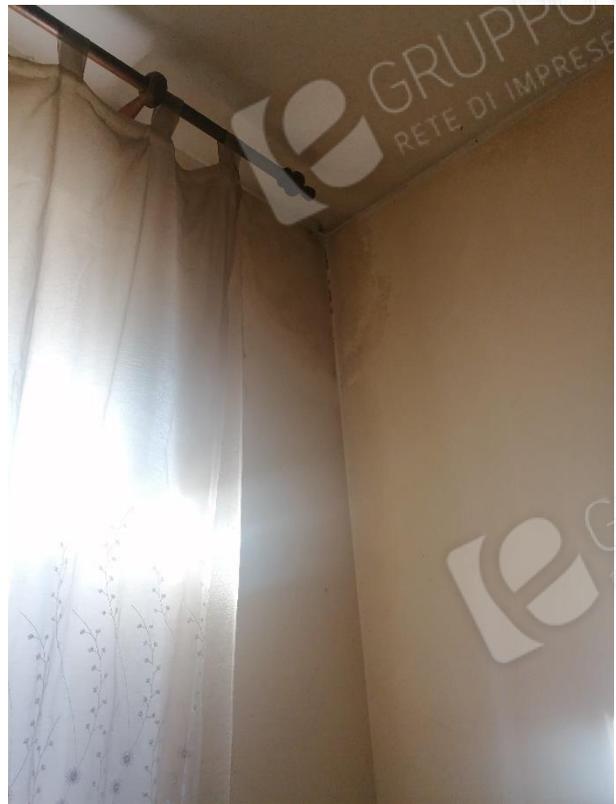
INFILTRAZIONI

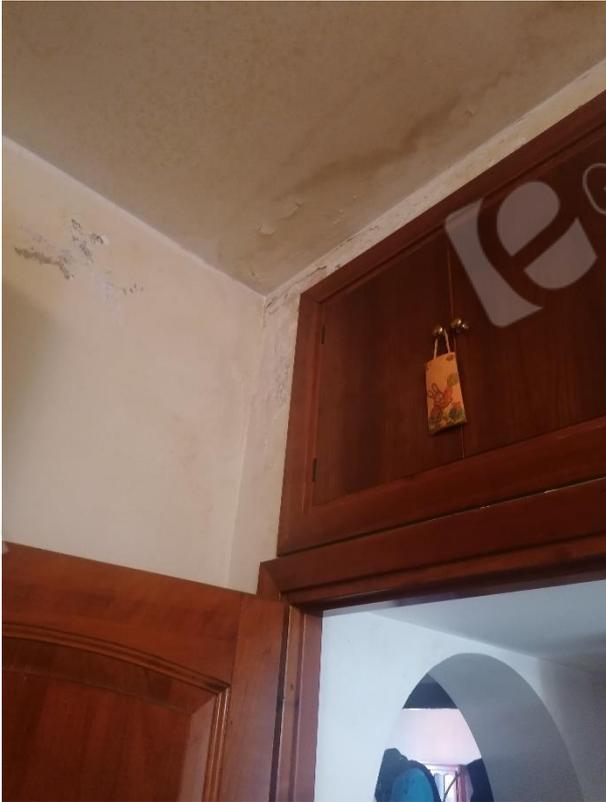
INFILTRAZIONI
