**ATTIVITÀ ISPETTIVA AI SENSI DELL'ART 29 DECIES COMMA 3**

**CONTROLLO ORDINARIO/PER CESSATA ATTIVITÀ**

**ZINCOCALDO ADDA S.A.S. DI ANTONINO FEMIA & C.**

**RELAZIONE FINALE**

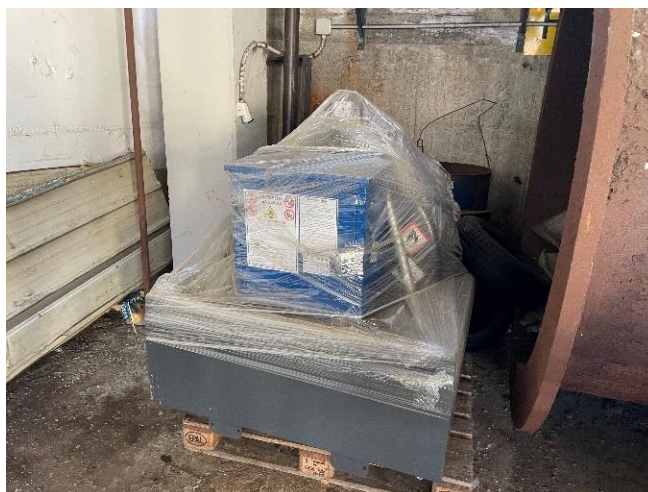
Nel 2020, come da comunicazione dell'Azienda del 15/06/2020, è stato rimosso il serbatoio di gasolio fuori terra a servizio dei muletti convertendo gli stessi a energia elettrica. Il serbatoio giace in azienda imballato su un bancale.
