TRIBUNALE ORDINARIO DI FERMO

Ruolo Gen. N° 110 anno 2009

RELAZIONE DI CONSULENZA TECNICA D'UFFICIO

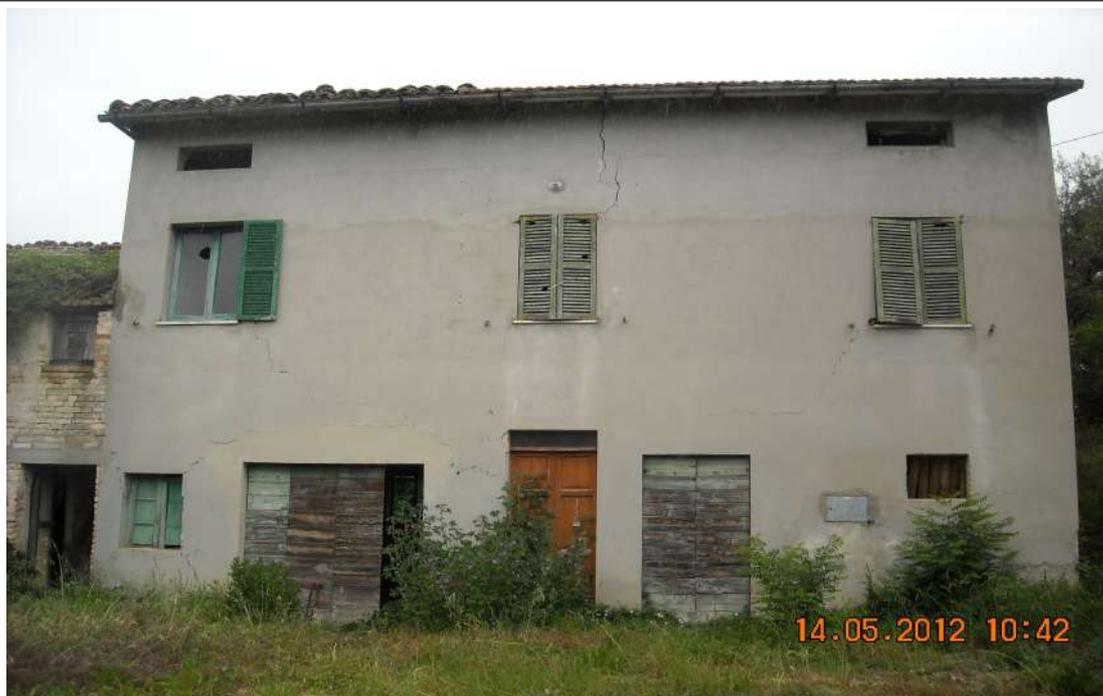
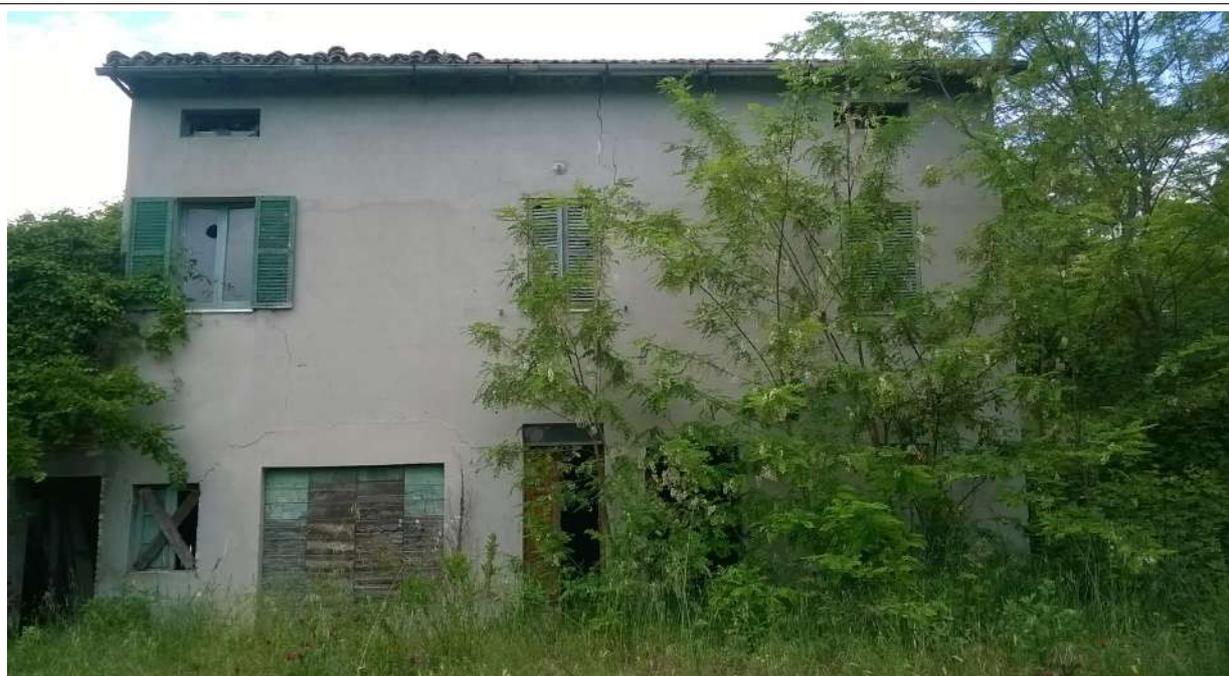
Il quadro fessurativo esterno presente sulle murature portanti del fabbricato è ben evidente sulla facciata sud del fabbricato. Da un confronto tra la documentazione fotografica del 2012 e la situazione attuale emerge quanto di seguito è riportato.

Le fessure esistenti alla data del 2012 sono esclusivamente dovute a degli evidenti difetti di esecuzione costruttiva e strutturale del fabbricato, amplificate dagli assestamenti strutturali che ne derivano. Sicuramente gli eventi sismici che hanno colpito il centro Italia a partire dal 24 agosto 2016 e le successive repliche del 26 e 30 ottobre del 2016 per continuare con le ulteriori repliche sismiche del 18 gennaio 2017, hanno determinato, anche se in modo lieve, un aggravio ed hanno amplificato il quadro fessurativo esistente.

Vista facciata sud – foto maggio 2012

Vista facciata sud – foto maggio 2017

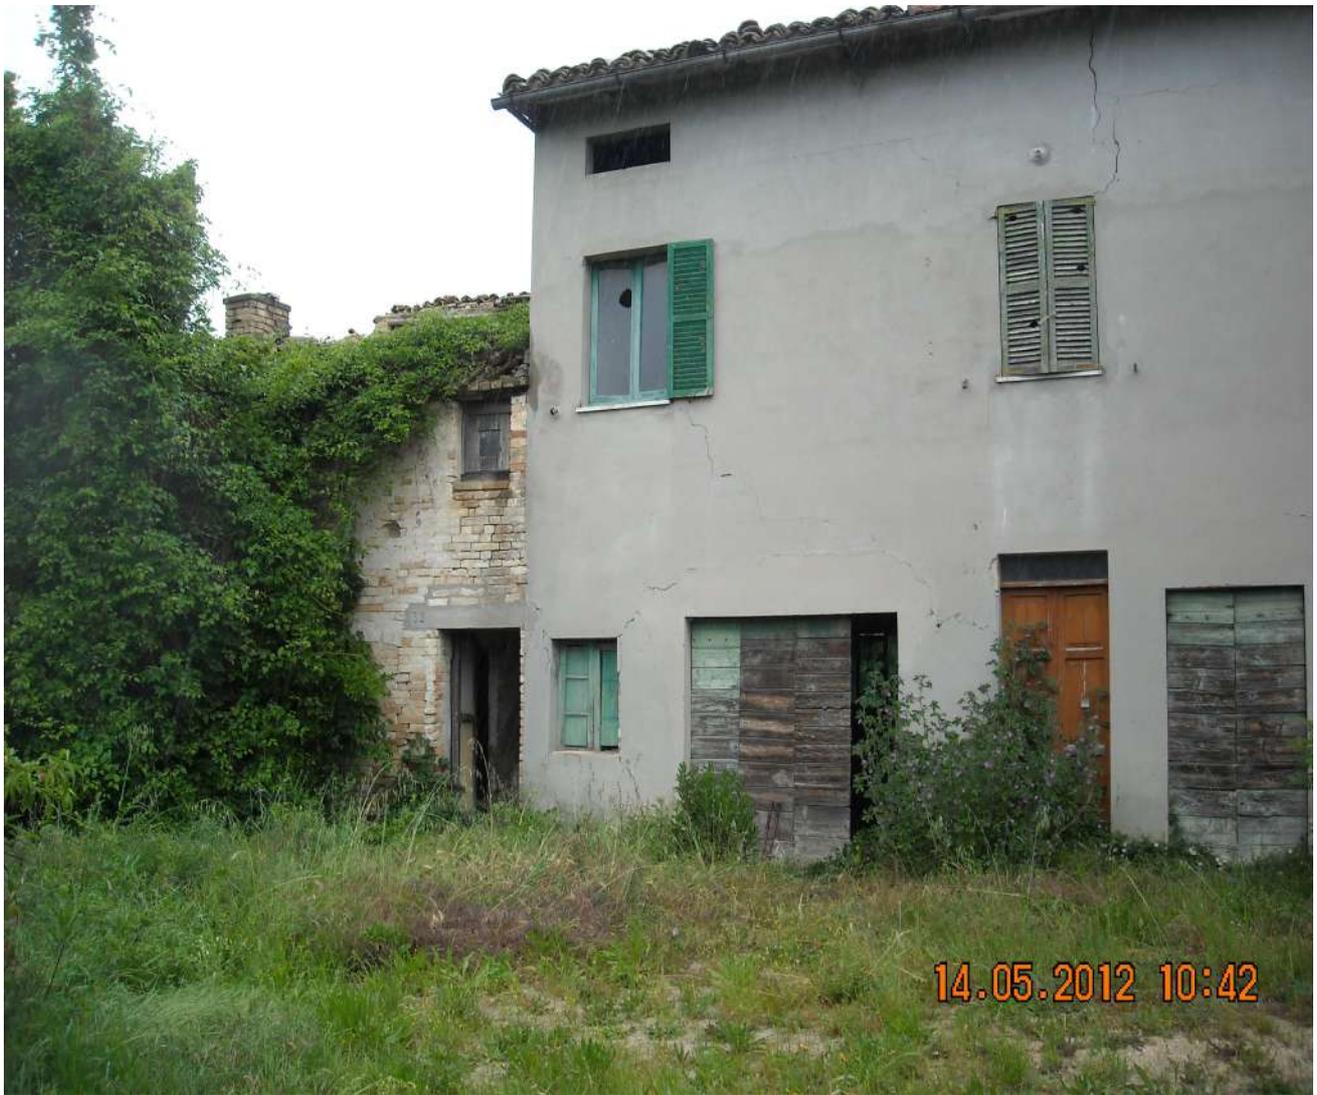
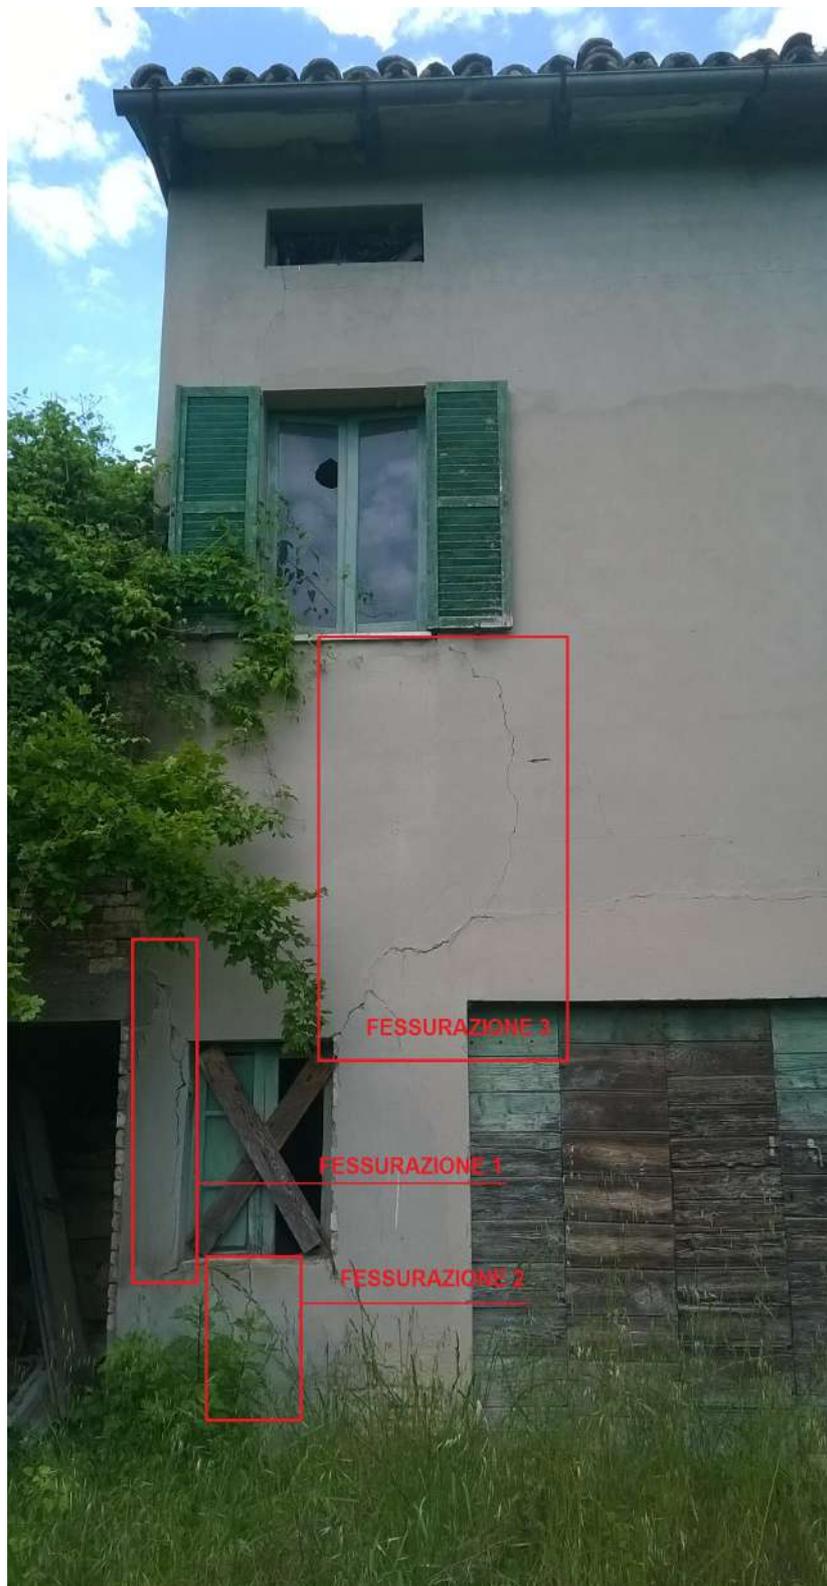
- una formazione e sviluppo di ulteriori fessure sulla spalla della finestra del piano terra lato ovest (fessurazione 1) ed un ampliamento delle fessure esistenti sotto il davanzale della stessa finestra (fessurazioni 2);

- incremento dello spessore della fessura esistente con uno sviluppo a forma d'arco tra lo spigolo superiore della finestra del piano terra lato ovest e lo spigolo inferiore della finestra sovrastante (fessurazione 3) ;
- leggero incremento dello spessore della fessura che parte dallo spigolo inferiore della finestra centrale del piano primo (fessurazione 4).

Vista facciata sud – dettaglio fessure finestre lato ovest- foto maggio 2012

Vista facciata sud – dettaglio fessure finestre lato ovest- foto maggio 2017

Sbadacchiature in legno della finestra del piano terra lato ovest; **sostegno con puntellatura** della finestra al piano primo lato ovest e della finestra centrale del piano primo; oltre alle finestre deve essere eseguito un **sostegno con puntellatura** del portone di accesso al magazzino ovest posto al piano terra

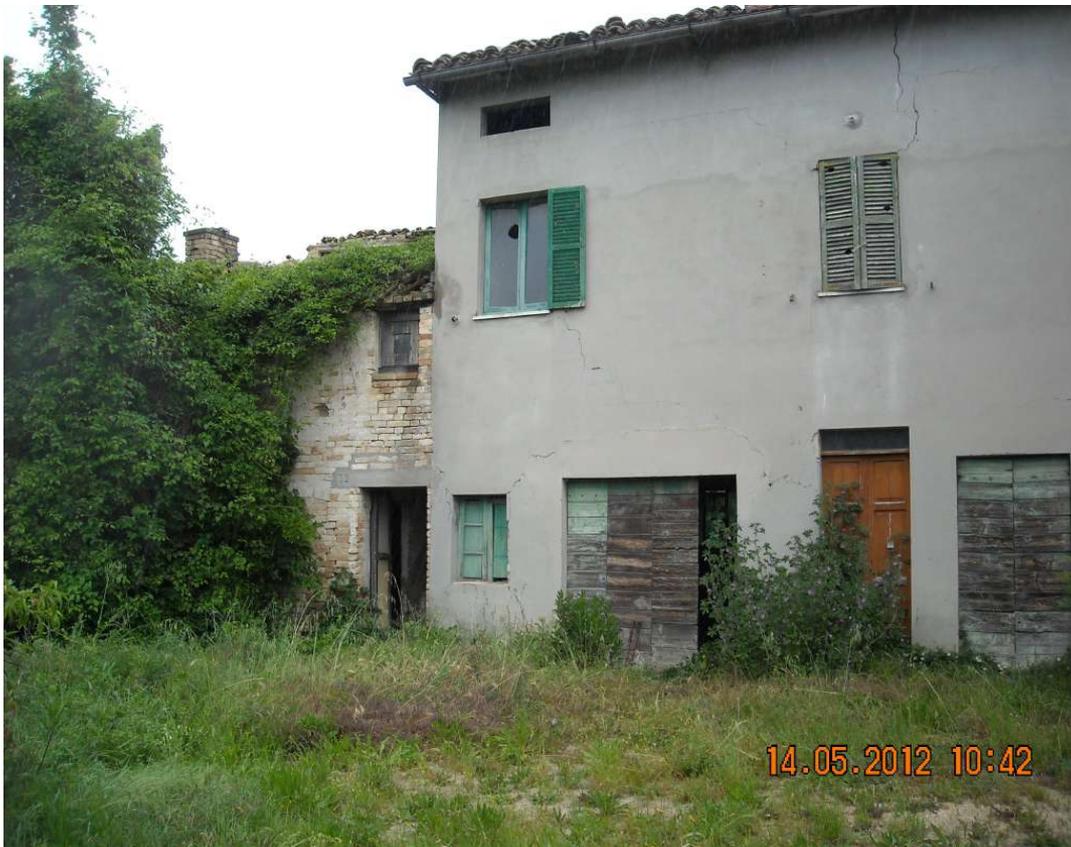
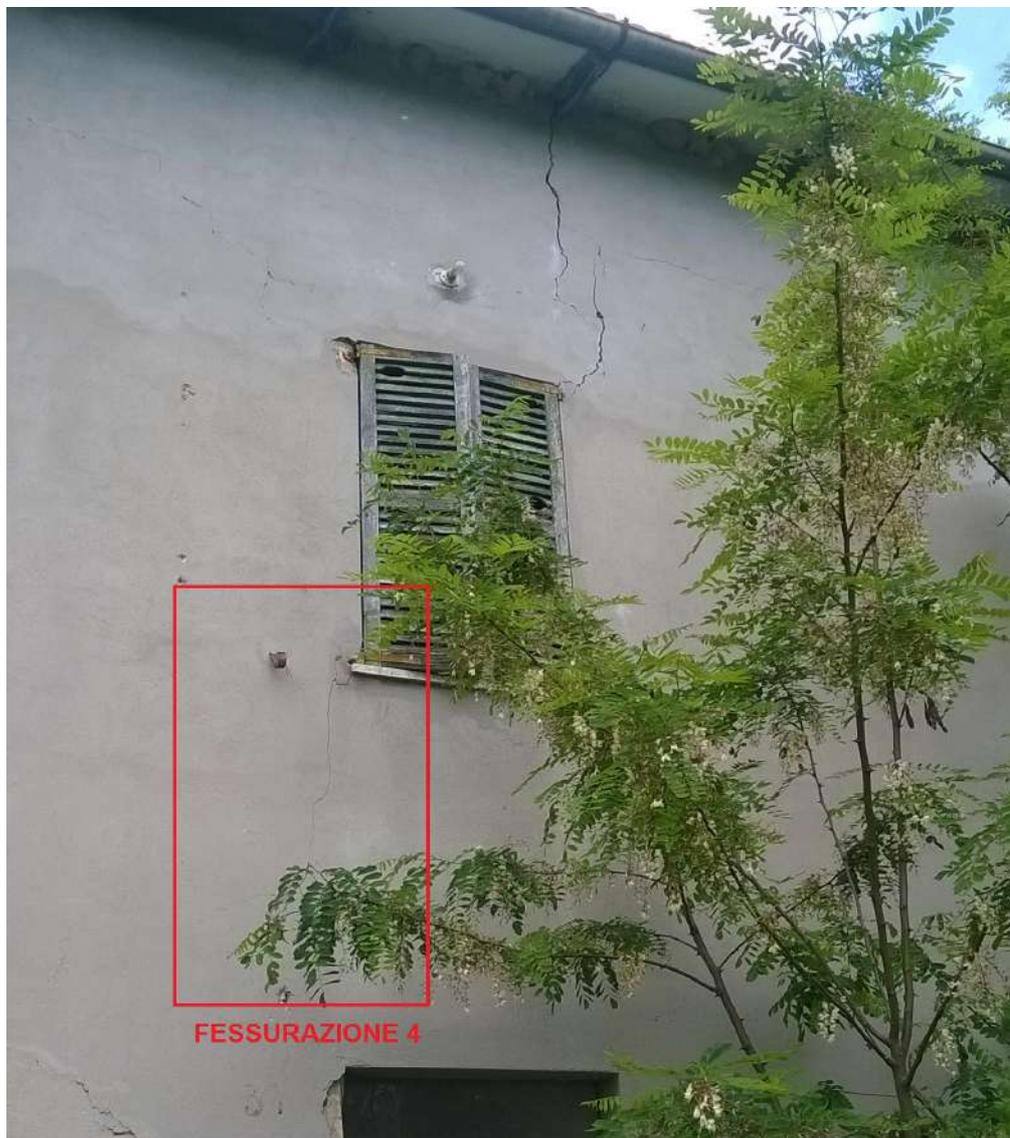
Vista facciata sud – dettaglio fessure finestra centrale del piano primo - foto maggio 2012

Vista facciata sud – dettaglio fessure finestra centrale del piano primo - foto maggio 2017

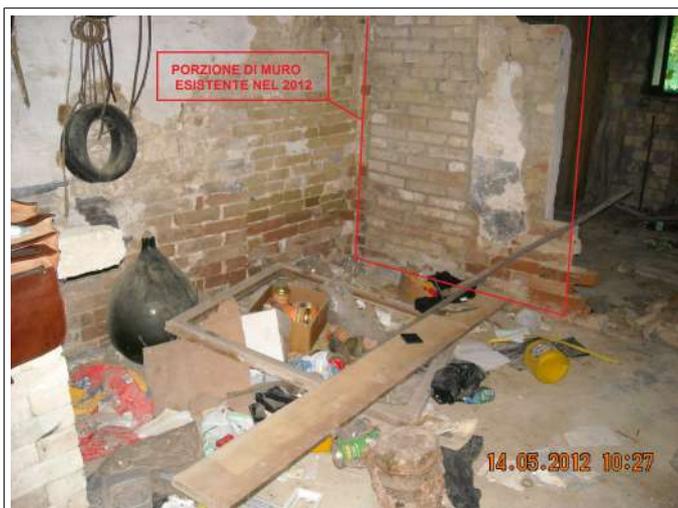
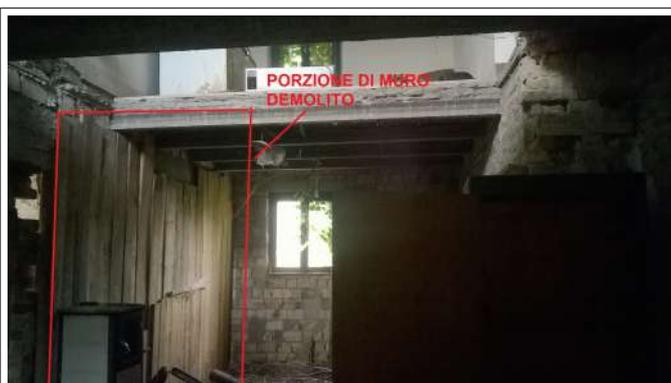
Dalla procedura di confronto tra maggio 2012 e maggio 2017 si può riscontrare che non sono emerse situazioni di aggravio rispetto al passato sul quadro fessurativo presente all'interno del fabbricato; quanto dichiarato è possibile dimostrarlo dalla comparazione delle foto di seguito riportate. Un incongruenza rilevata tra il 2012 e il 2017 è quella relativa all'assenza di una porzione di muratura posta al piano terra a divisione dei due magazzini del lato ovest. L'assenza della porzione di muro non è dovuto agli eventi sismici, ma sicuramente ad una demolizione a seguito di lavorazioni di sistemazione interne.

Porzione di muro presente tra i due magazzini posti al piano terra – foto del 2012

Porzione di muro demolito tra i due magazzini posti al piano terra – foto del 2017

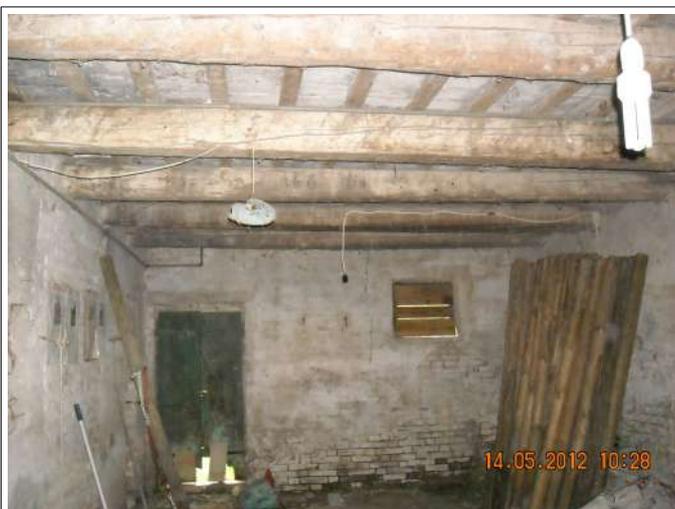
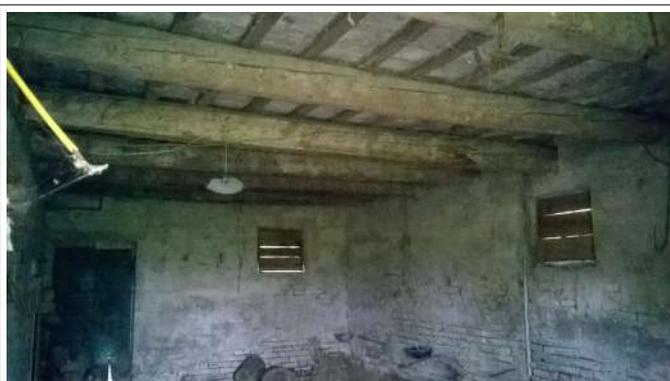
Deposito del piano terra posto ad est del fabbricato
foto del 2012

Deposito del piano terra posto ad est del fabbricato
foto del 2017

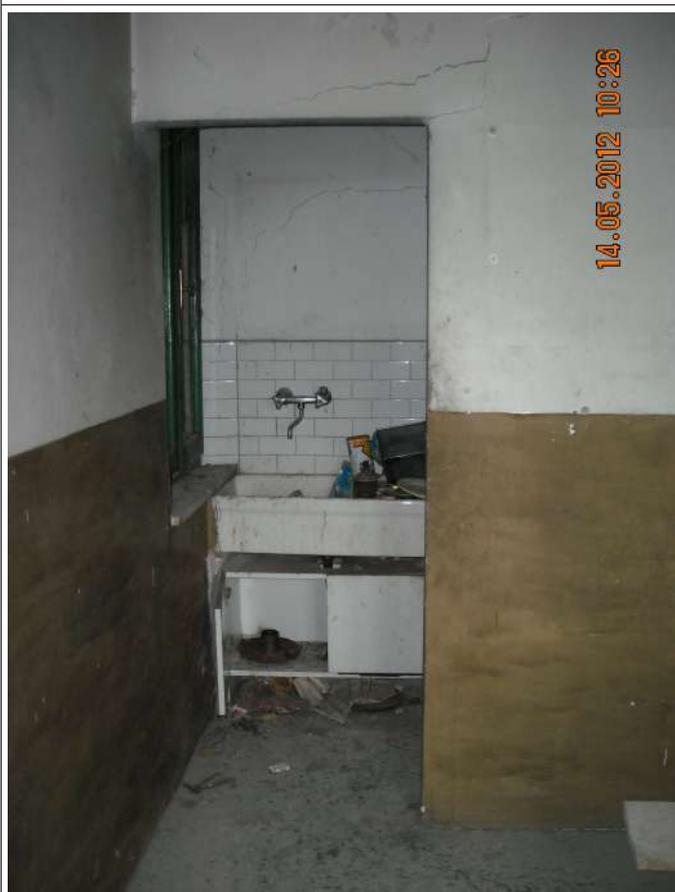
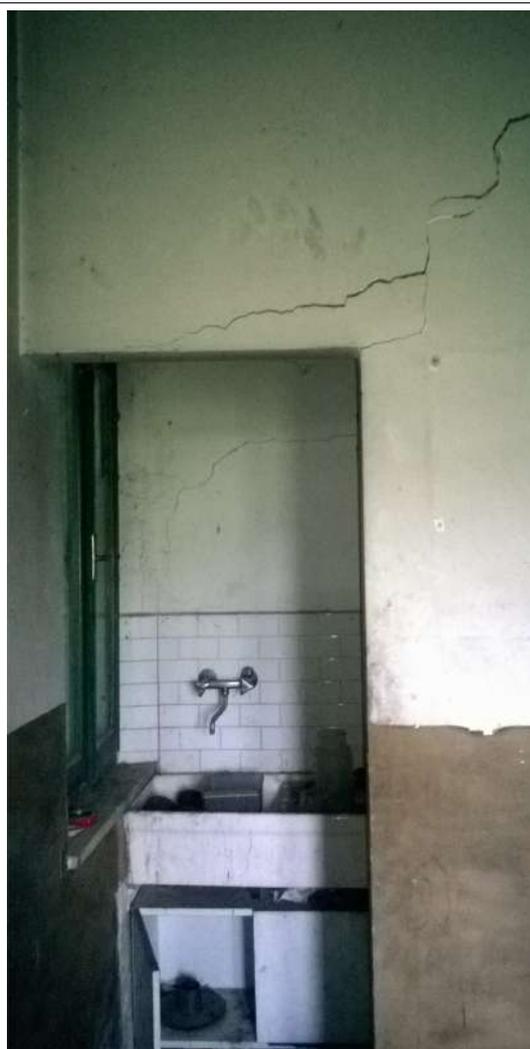
Ingresso retro cucina posto al piano primo lato est
del fabbricato – foto del 2012

Ingresso retro cucina posto al piano primo lato est
del fabbricato – foto del 2017

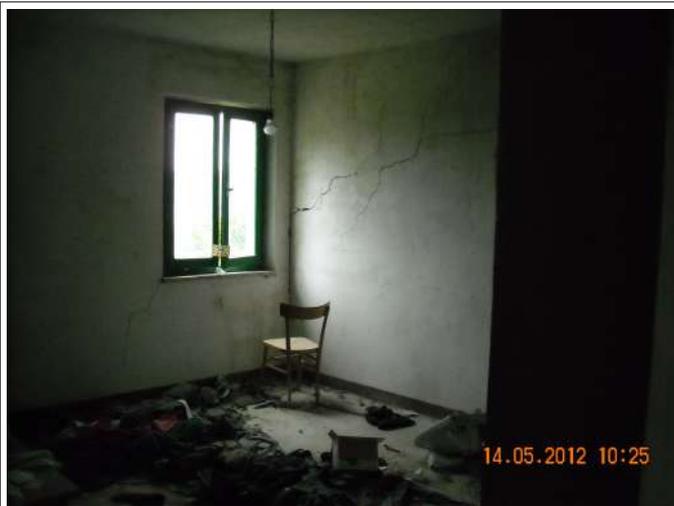
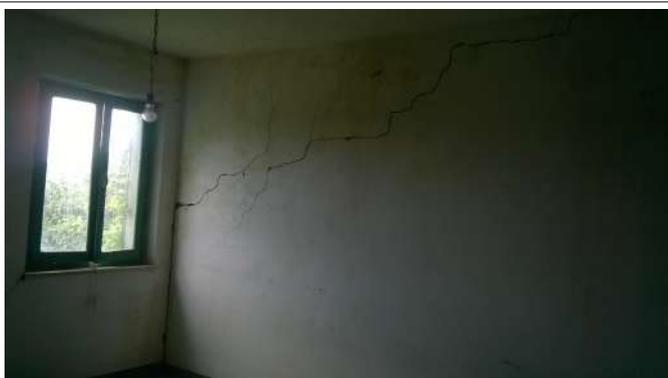
Parete perimetrale ovest del fabbricato – foto del 2012

Parete perimetrale ovest del fabbricato – foto del 2017

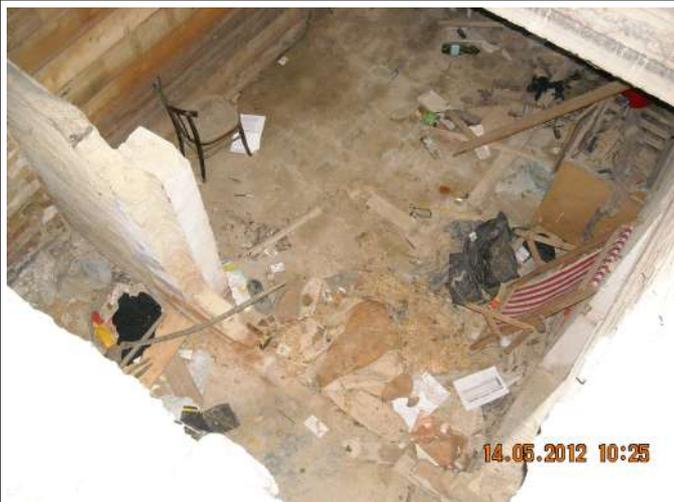
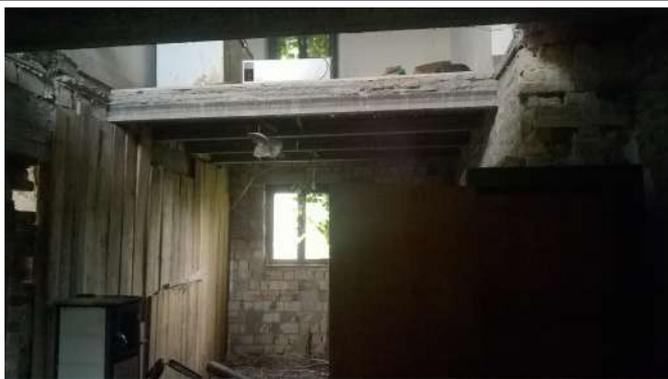
Foro su solaio del piano primo lato ovest – foto del 2012

Oltre agli interventi sopra elencati occorre eseguire un **intervento di messa in sicurezza sul solaio in latero cemento parzialmente demolito del piano primo** posto ad ovest del fabbricato. L'intervento di messa in sicurezza consiste nella chiusura del vuoto presente sul solaio con dei tavoloni in legno dello spessore di 5 cm.

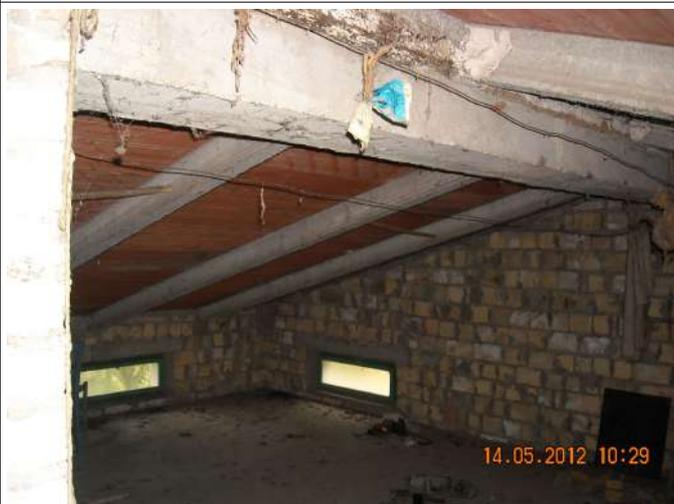
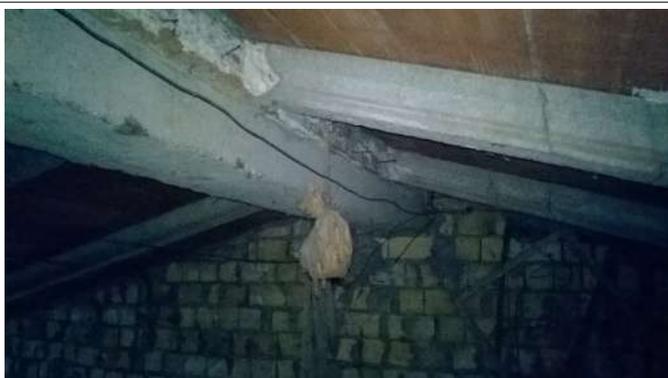
Trave di colmo della copertura – foto del 2012

Trave di colmo della copertura – foto del 2017

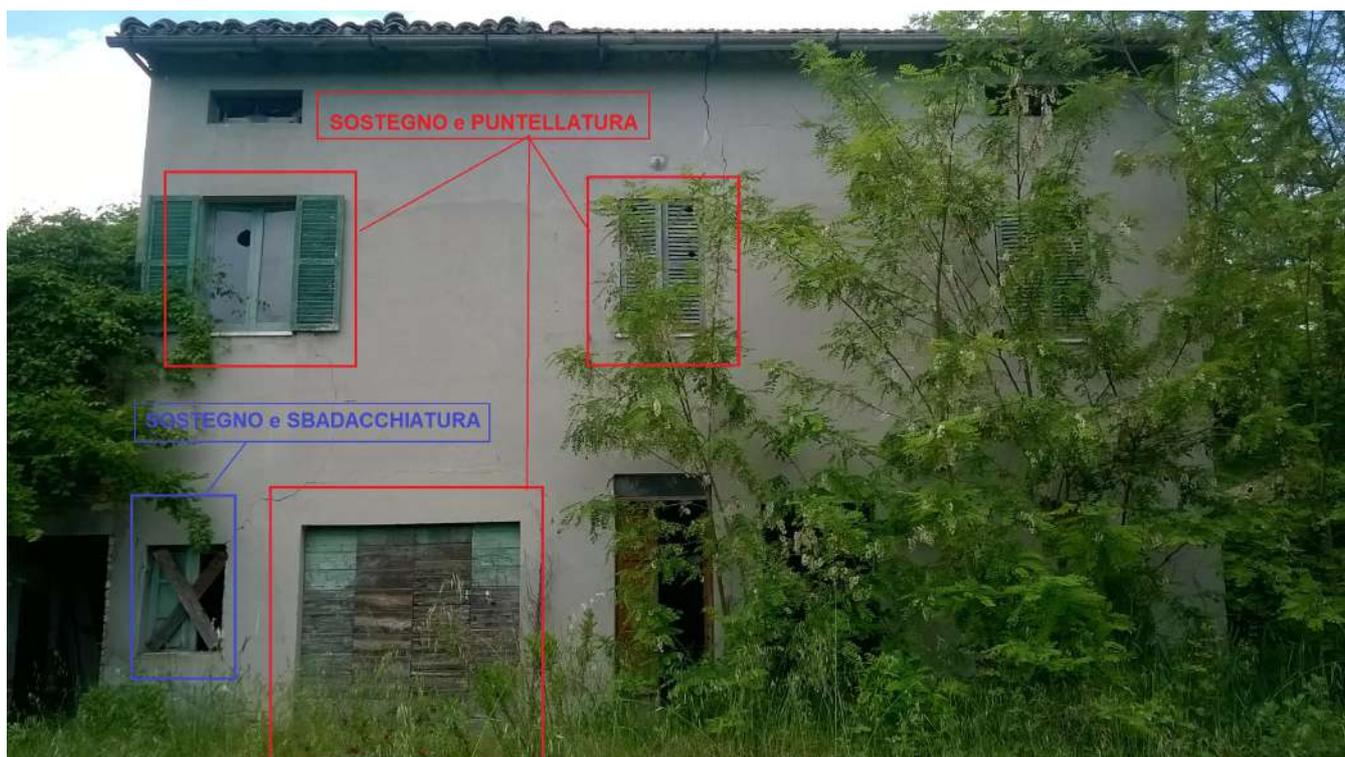
Individuazione delle aperture in facciata su cui eseguire interventi
