TRIBUNALE ORDINARIO DI LECCO

P.E. 146-2014

SUPPLEMENTO CONSULENZA ESTIMATIVA GIUDIZIARIA

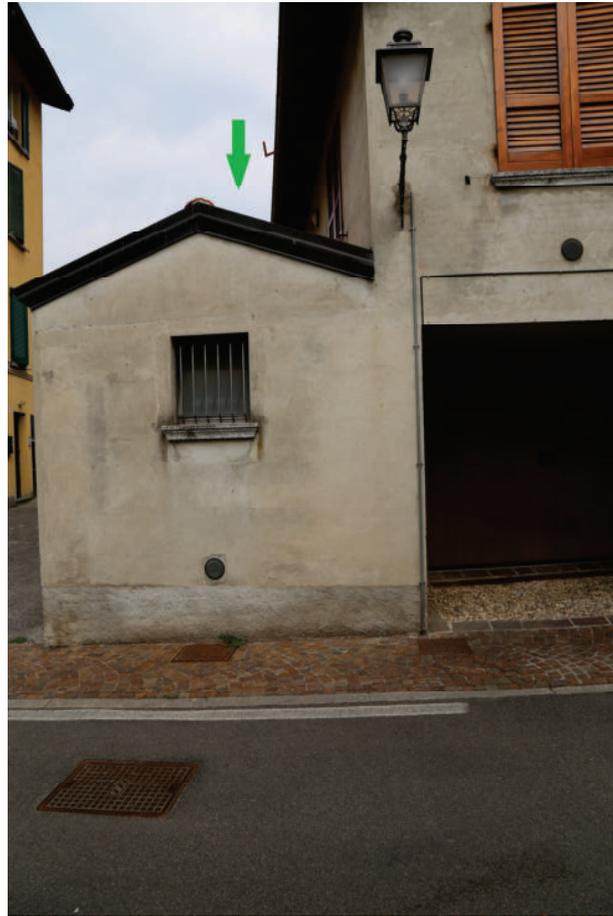
Foto 1 : vista dalla piano strada

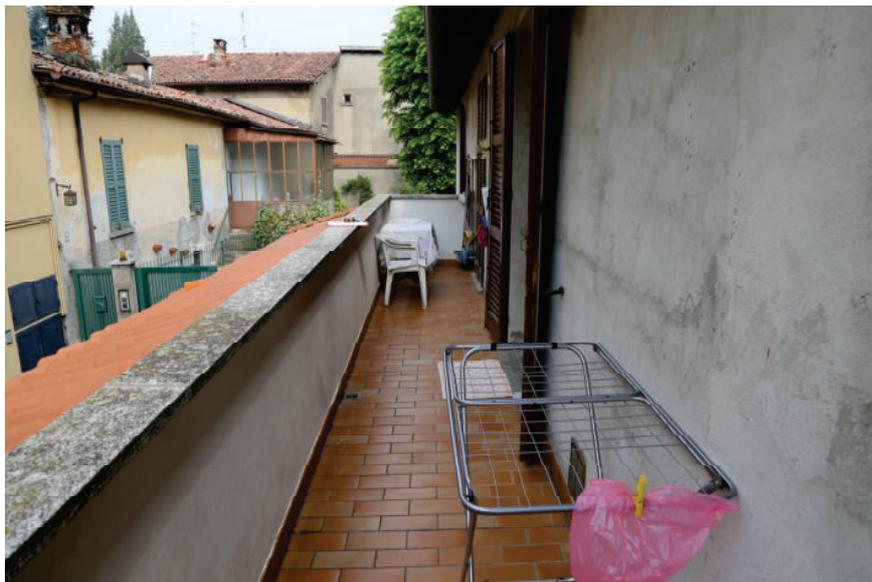
Foto 2 : vista orientata sul lato est

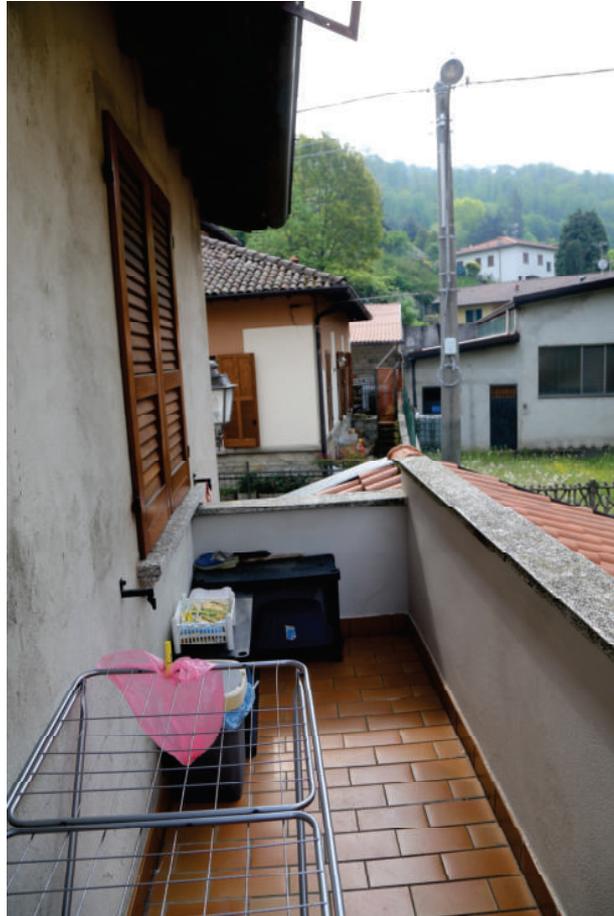
Foto 3

Sul terrazzo a tasca affacciano due portafinestra da 120 x 240 cm ed una finestra da 120 x 150 cm. Quest'ultima apertura (vedi foto n. 3 qui sotto) è difforme allo stato autorizzato da cui risulta una apertura di 120 x 190 cm

Si premette che alla data odierna non è stata emessa alcuna ordinanza di ripristino dell'abuso. Detto abuso, per aumento di superficie, non risulta sanabile in quanto l'immobile è ubicato in area con vincolo paesaggistico e pertanto non rientra nell'accertamento di compatibilità paesaggistica (art. 167-181 Codice dei beni culturali e del paesaggio).

- 1) realizzazione falda a copertura del terrazzo come architettonicamente previsto nel permesso di costruire, mediante struttura lignea leggera con soprastante manto di tegole e laterizi;
- 2) rimozione copertina in marmo del parapetto;
- 3) risagomatura dei serramenti prospettanti sul terrazzo a pozzo con ripristino dell'apertura difforme mediante demolizione del parapetto della finestra per ricondurre l'attuale finestra (foto n. 3) a porta finestra come autorizzato.

Il costo stimato per detti interventi è di € 10.000,00.

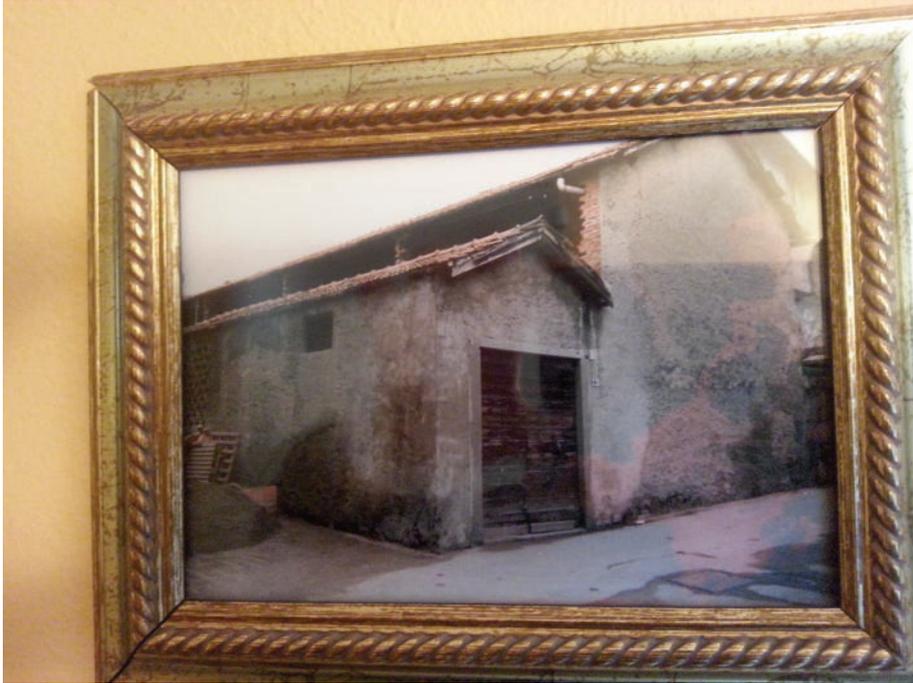
Foto 4 : ripresa storica dell'immobile (ante ristrutturazione 1995).
