Beni sito in Comune di San Sostene

1. IDENTIFICAZIONE DEL BENE, COMPRENSIVA DEI CONFINI E DEI DATI CATASTALI E RAPPRESENTAZIONE FOTOGRAFICA DEL BENE.

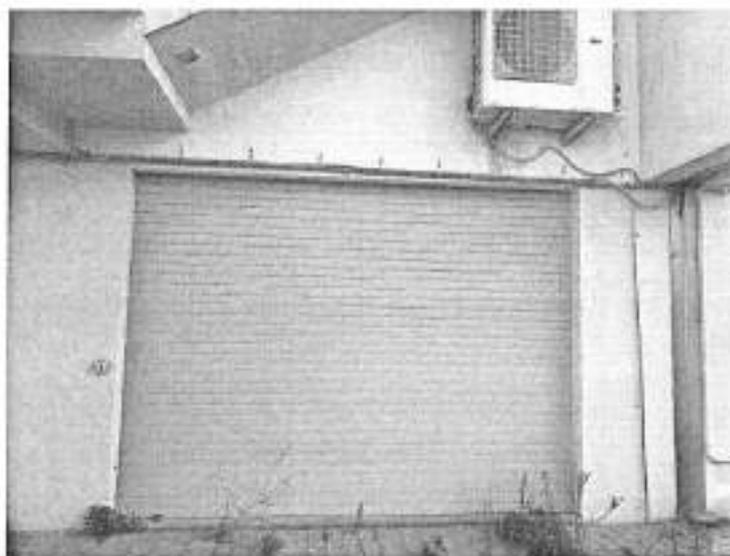
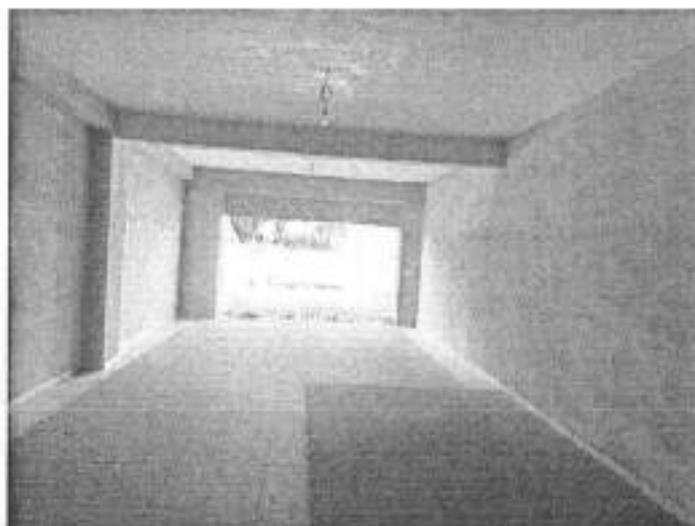
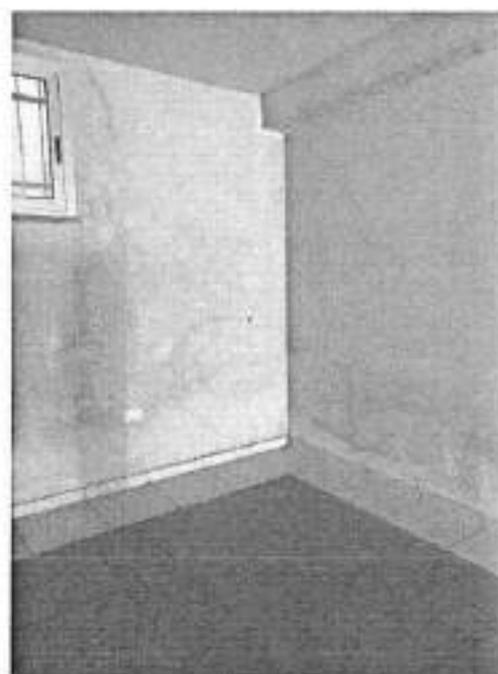
Il locale risulta sprovvisto di energia elettrica, senza servizio igienico ed in parte difforme sia dalla planimetria catastale e sia da quanto autorizzato. Tali aspetti sono meglio specificati ai paragrafi 9 e 9.1.

Si precisa che il locale presenta delle macchie di umidità sulle pareti interne dovute presumibilmente ad infiltrazioni d'acqua derivanti dal terreno circostante e/o per risalita dal sottosuolo. Tutto quanto sopra è anche rilevabile dal rilievo fotografico in allegato D.

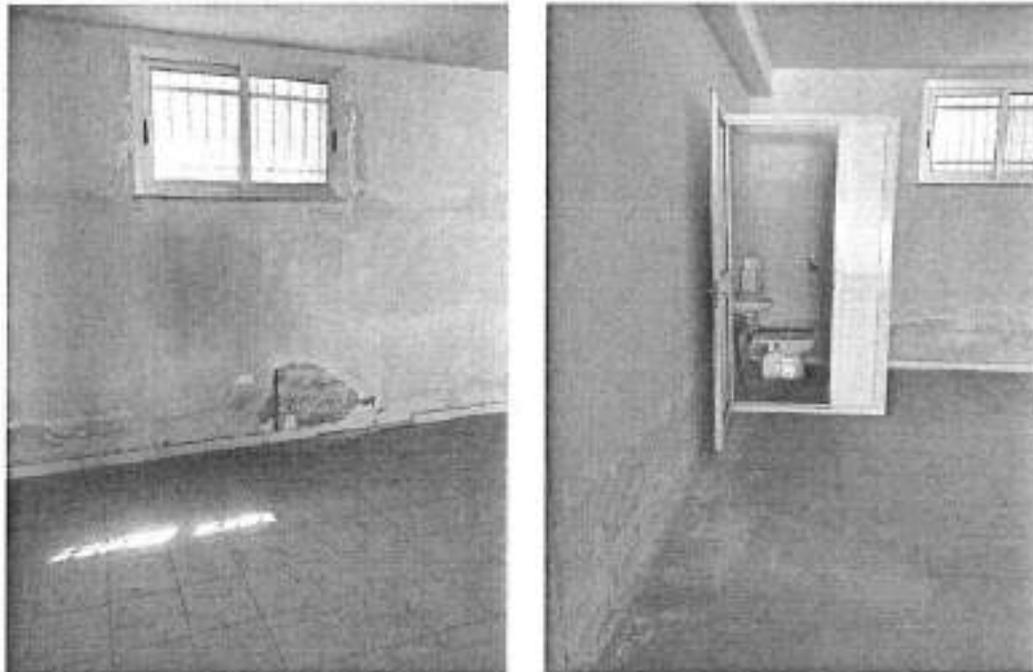
Fig.15 e 16 – DETTAGLIO IMMOBILI PIANO SEMINTERRATO SUB 59

Si precisa che il locale presenta delle macchie di umidità sulle pareti interne dovute presumibilmente ad infiltrazioni d'acqua derivanti dal terreno circostante e/o per risalita dal sottosuolo. In alcuni punti le pareti risultano fortemente degradate con distacco dell'intonaco e caduta dello zoccolino battiscopa. Tutto quanto sopra è anche rilevabile dal rilievo fotografico in allegato D.

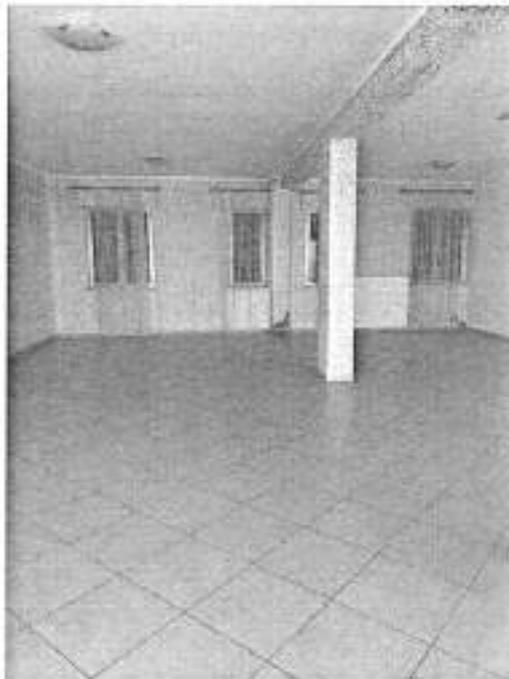
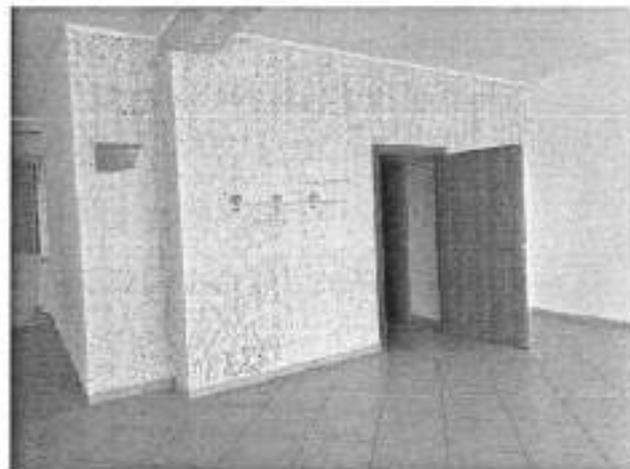
Fig.18 e 19 – DETTAGLIO IMMOBILE PIANO TERRA SUB 60

Il locale risulta sprovvisto di energia elettrica e con scarico fognario danneggiato a causa di infestazione da ratti; è in parte difforme da quanto assentito. Tali aspetti sono meglio specificati ai paragrafi 9 e 9.1. Tutto quanto sopra è anche rilevabile dal rilievo fotografico in allegato D.

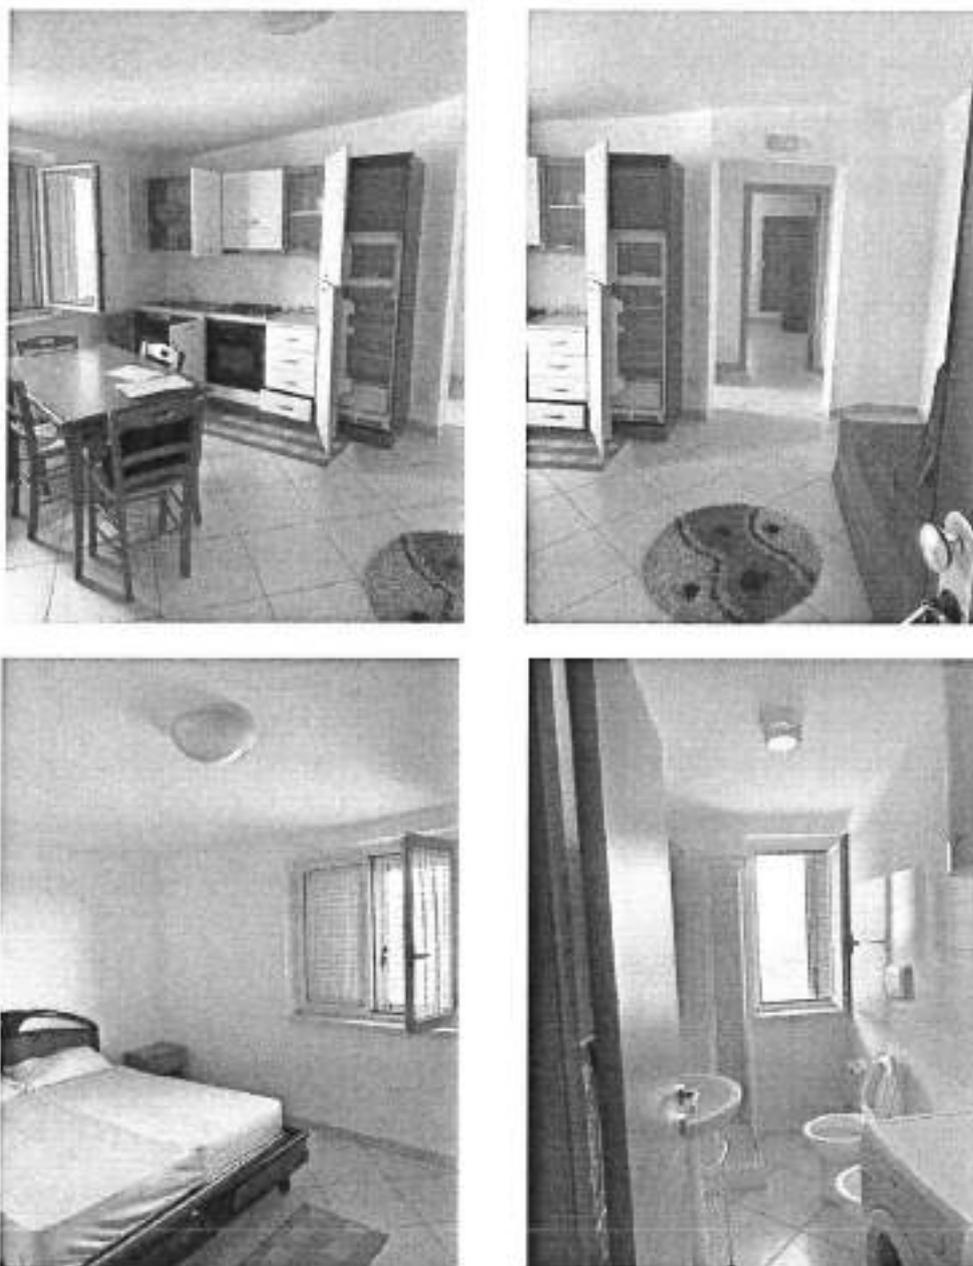
Fig.28, 29, 30 e 31 – DETTAGLIO IMMOBILI ACCESSO PIANO PRIMO SOTTOTETTO

Tale unità non è dotata di energia elettrica e presenta lo scarico fognario danneggiato a causa di infestazione da ratti e pertanto il servizio igienico e lo scarico relativo alle cucine non sono utilizzabili; tali aspetti sono meglio specificati al paragrafo 7. Tutto quanto sopra è anche rilevabile dal rilievo fotografico in Allegato D.

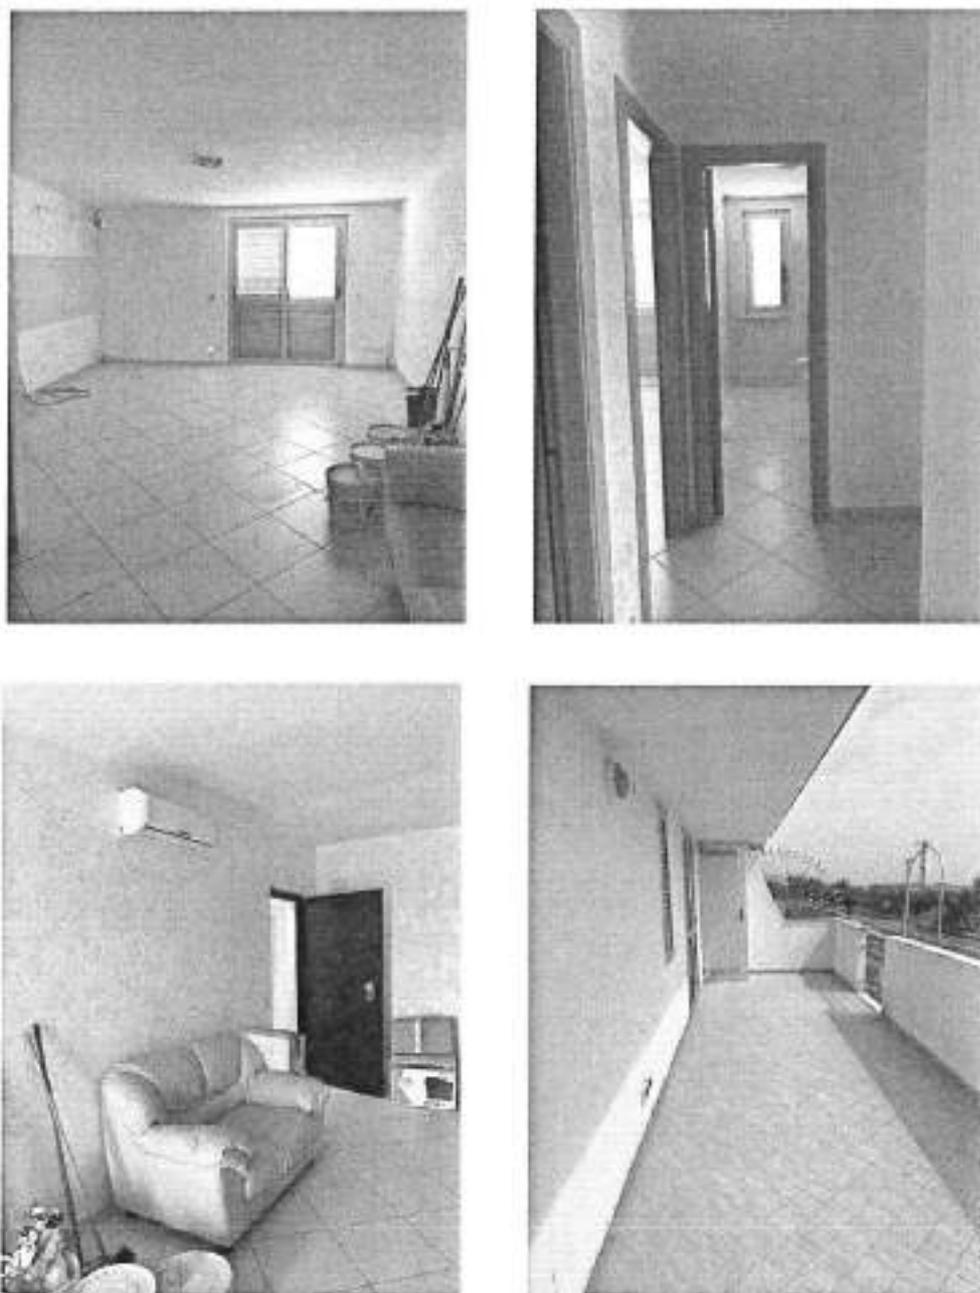
Fig. 32, 33, 34 e 35 – DETTAGLIO IMMOBILI ACCESSO PIANO PRIMO SOTTOTETTO

L'immobile non è dotato di energia elettrica e presenta lo scarico fognario danneggiato a causa di infestazione da ratti e pertanto, i servizi igienici e lo scarico relativo alla cucina non sono utilizzabili; tali aspetti sono meglio specificati al paragrafo 7. Tutto quanto sopra è anche rilevabile dal rilievo fotografico in Allegato D.
