TRIBUNALE DI PARMA SEZIONE ESECUZIONI

RELAZIONE TECNICO ESTIMATIVA nella ESECUZIONE IMMOBILIARE n. 230/2016

CONSULENTE TECNICO: Geom. Flavio Baratta

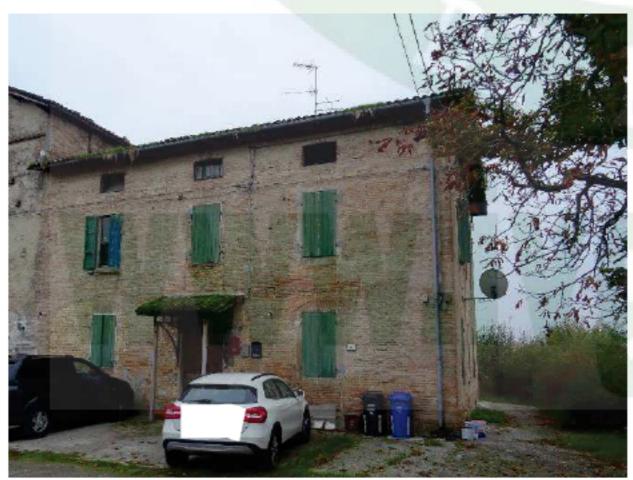
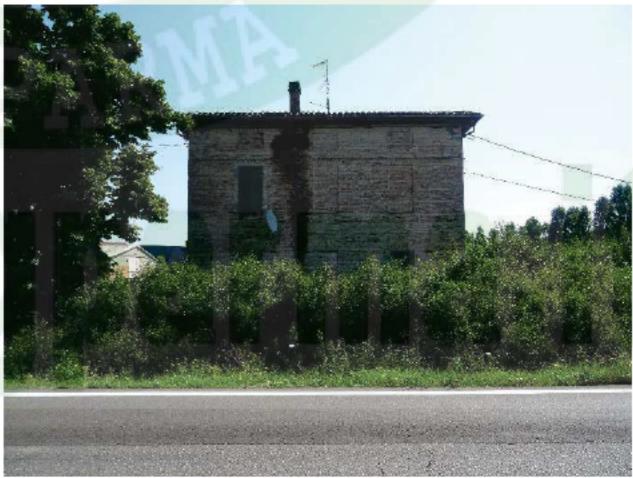
Il fabbricato, indipendente su tre lati e attorniato da area cortilizia costituente un mappale a se non pignorato, è costituito dalla vecchia abitazione facente parte della "Corte Pagani"

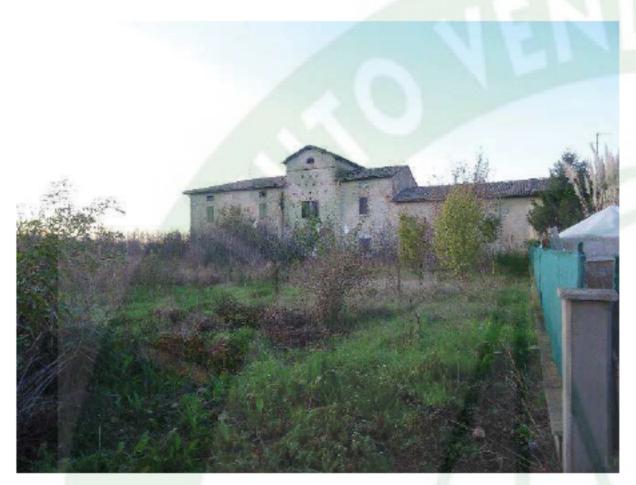
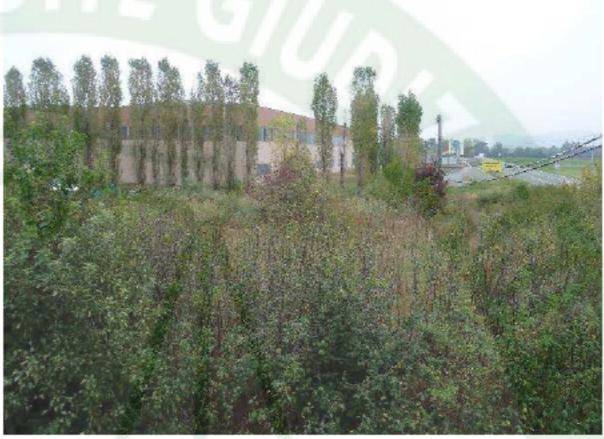
dal nome degli antichi proprietari, realizzata con muratura di mattoni pieni, solai in legno e laterizio, struttura della copertura in legno, manto di copertura in coppi vecchi, lattoneria in lamiera zincata, serramenti in legno ormai fatiscenti. L'immobile ha subito un maldestro intervento di ristrutturazione che aveva come obiettivo la trasformazione dell'abitazione pignorata in quattro miniappartamenti oltre al recupero al residenziale di altre situazioni e alla sanatoria di opere nel frattempo già eseguite.

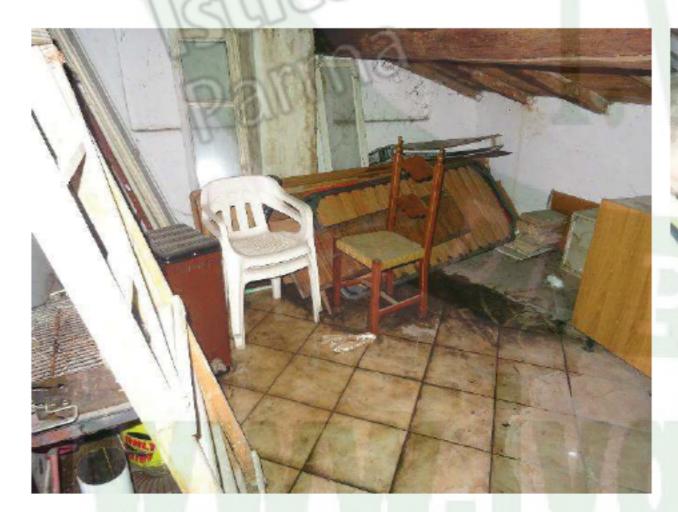
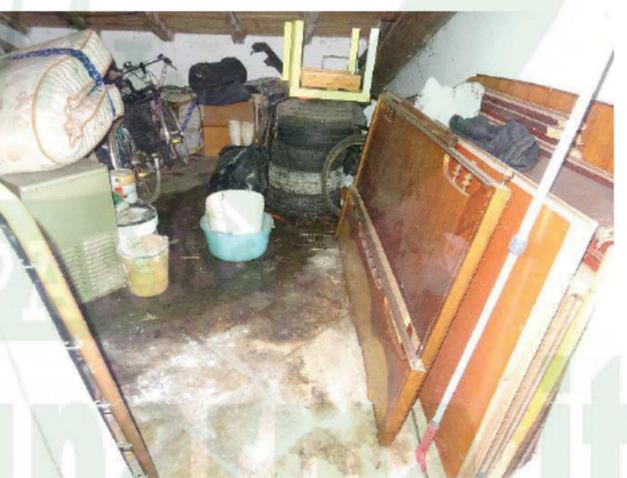
Dal portone in legno di vecchia fattura protetto da tettoietta fatiscente (puntellata prudenzialmente dall'Amministrazione Comunale) saliti alcuni gradini si accede all'ampio androne centrale e quindi al vano scale. Ai lati dell'androne, in quelle che in origine erano due stanze per lato, sono stati ricavati due miniappartamenti sia al piano terra che al piano primo. In particolare al piano terra si sono realizzate per questo scopo delle tramezzature ottenendo un bagno per "miniappartamento" mentre al piano primo si è sostanzialmente mantenuta la conformazione preesistente. I vani al seminterrato hanno mantenuto le caratteristiche di cantine, peraltro particolarmente fatiscenti, mentre i locali al piano sottotetto sono stati oggetto di una ristrutturazione con rifacimento della struttura del tetto (che ciononostante manifesta evidenti infiltrazioni di acqua piovana in più punti), con

posa di pavimentazioni in ceramica, realizzazione di pareti divisorie in cartongesso, predisposizione degli impianti. Si evidenzia che l'accesso alla limitrofa zona sottotetto della residua proprietàin lato est avviene esclusivamente attraverso i locali della porzione pignorata con evidente necessità da parte dell'acquirente di regolamentare tale situazione.

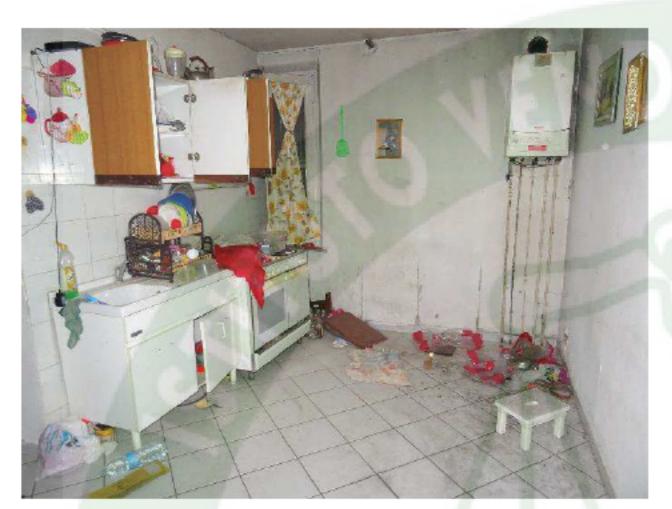
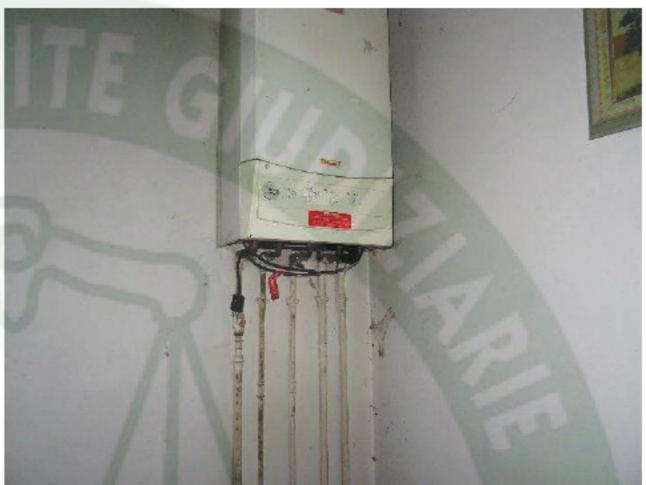
L'intervento di ristrutturazione è stato svolto in modo approssimativo, tralasciando rinforzi strutturali e dividendo gli impianti attraverso collettori a vista e posando caldaie prive di canne fumarie quindi con scarico a parete esterna. Trattasi di impianti evidentemente non a norma e mancanti delle necessarie certificazioni.

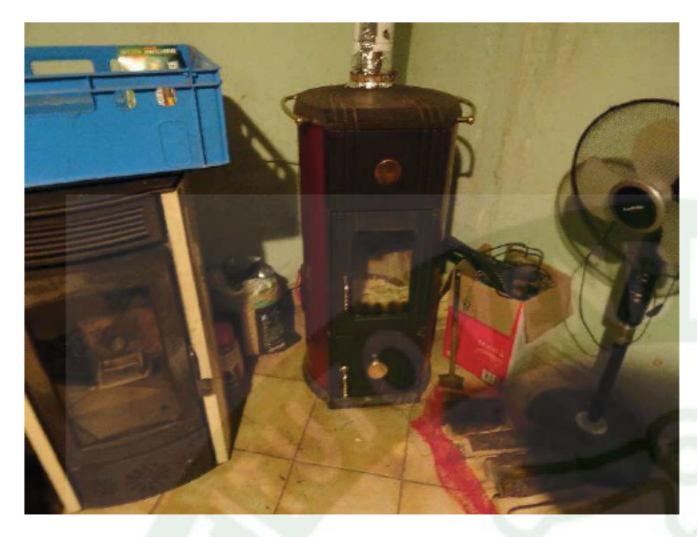
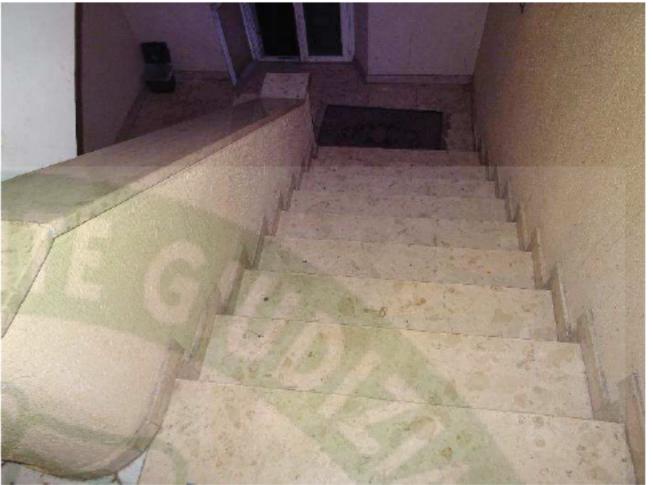
Come già detto al piano terra abbiamo due miniappartamenti, dei quali quello a ovest è dotato di cucina, bagno e camera ed è caratterizzato da una copiosa perdita dall'appartamento al, piano superiore che ha causato la caduta del controsoffito e la necessità di puntellare il, solaio. L'appartamento in lato est è dotato di ingresso, trasformato abusivamente in cucina, oltre che di bagno e camera.

In merito alla regolarizzazione urbanistico-catastale di quanto sopra occorre precisare che l'abuso già riscontrato dall'amministrazione comunale non è sanabile e quindi occorrerà ripristinare la situazione di progetto asportando le opere che hanno trasformato l'ingresso in cucina con un costo stimato di euro 1.000,00.
