**TRIBUNALE DI ENNA**  
Esecuzioni Immobiliari

Procedura Esecutiva N. 40/17 R.G. Es.

**PERIZIA ESPERTO**  
Stima dei beni pignorati

Appartamento sito in Regalbuto (EN),  
Via Antonio Gramsci n.11, piani 2-3.

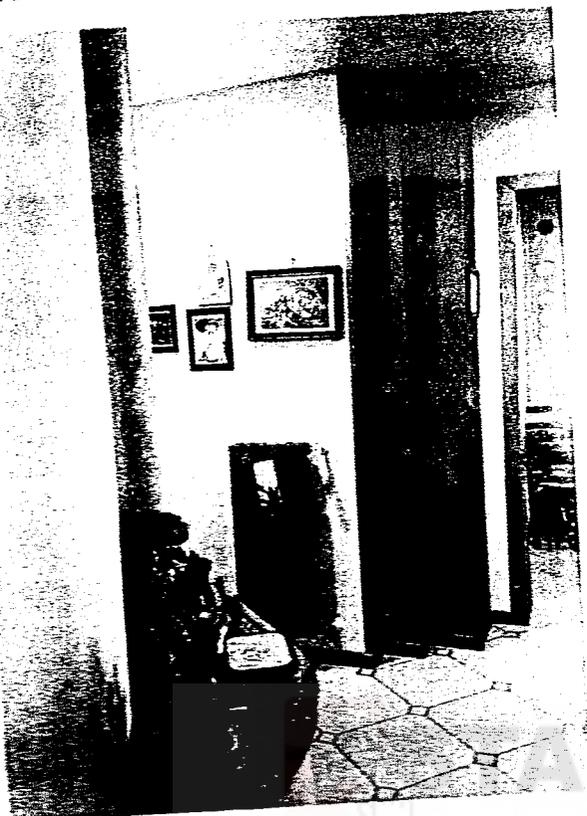
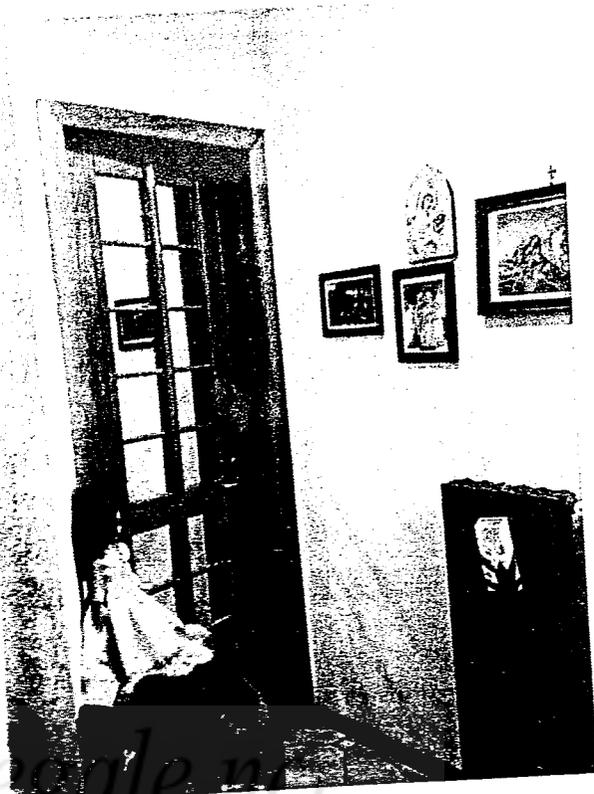
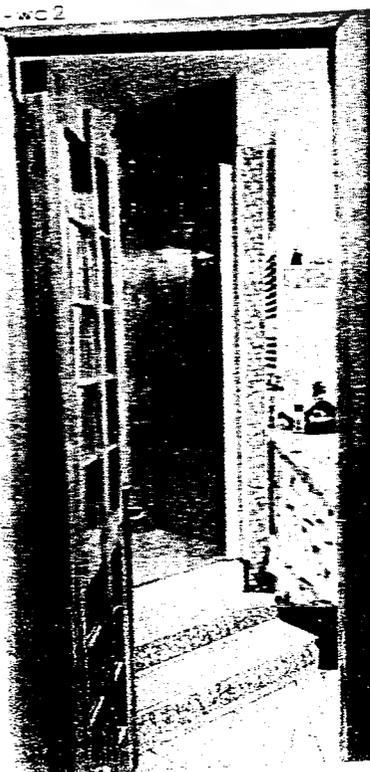
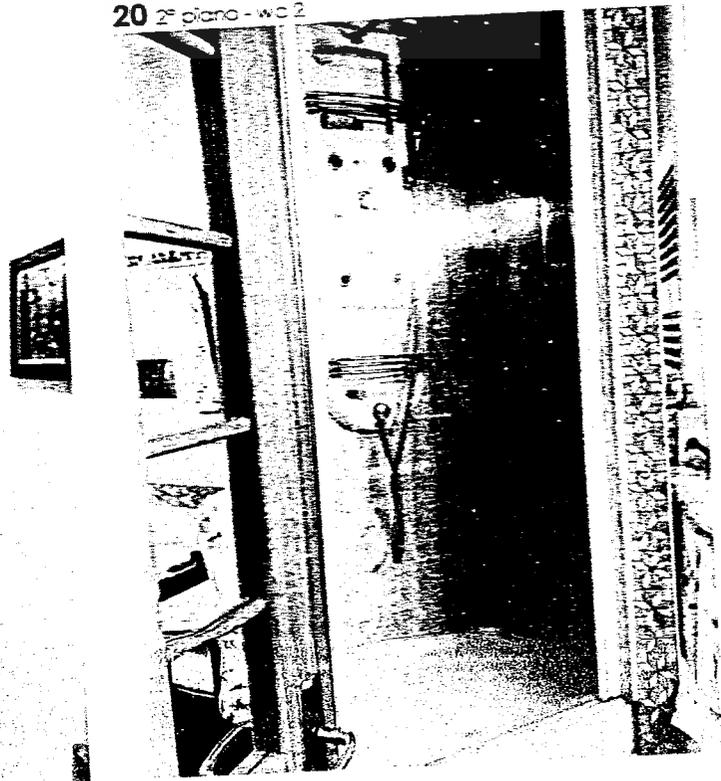
Foto Interno (2° piano: corridoio, wc 2)

- **2° piano:** nel wc 2, il box doccia e i sanitari si trovano ad una quota superiore (circa 45cm) al piano di calpestio dell'appartamento, presumibilmente per esigenze di scarico.

- **2° piano:** assenza di impianto di aerazione forzata per il wc 2.
- **2° piano:** sul soffitto di copertura del 2° piano, dovrebbe essere ripristinata e migliorata la coibentazione termica per migliorare le prestazioni energetiche dell'immobile ed eventuale pavimentazione per rendere il terrazzo calpestabile.

17° piano - corridoio  
19° piano - wc 2

18° piano - corridoio  
20° piano - wc 2

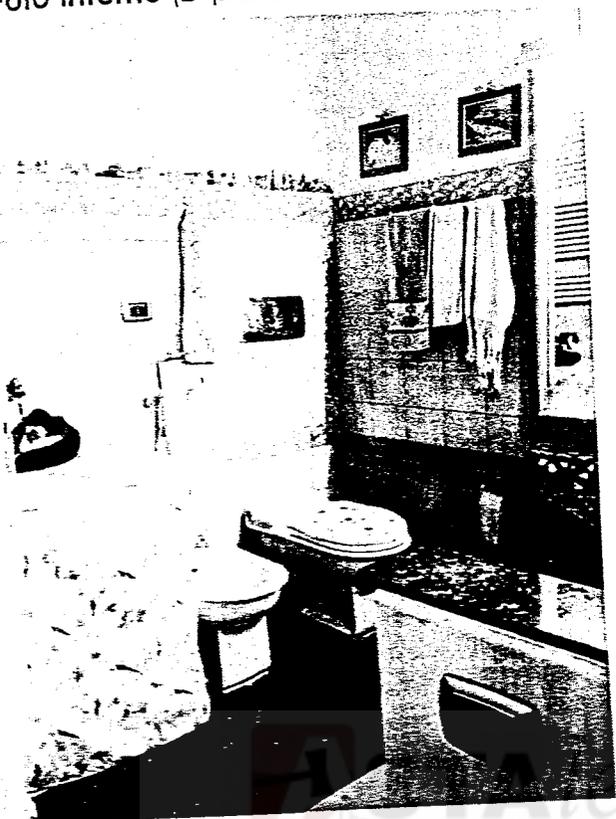
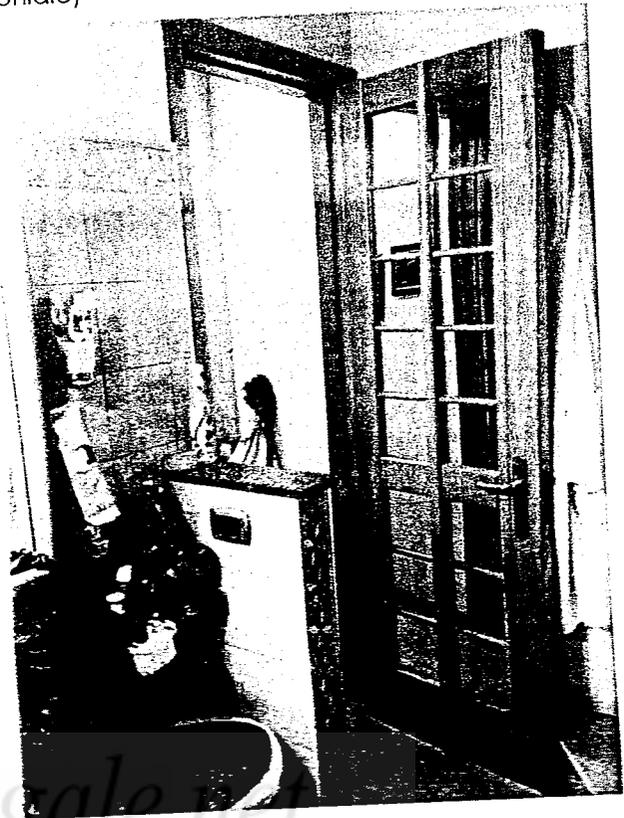
21 2° piano - wc 2

- **wc 1**: 2,78 mq, dotato di finestra,
- **wc 2**: 6,68 mq, non dotato di aperture verso l'esterno e sprovvisto di impianto di areazione forzata. L'ambiente prende aria da una apertura rettangolare in alto sulla parete comunicante con la cucina (contro le norme urbanistiche vigenti in materia).

22 2° piano - wc 2

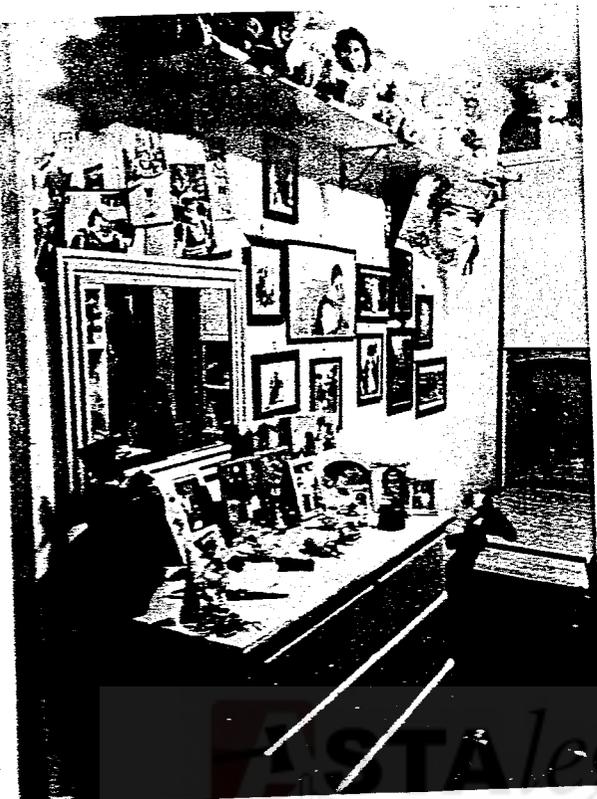
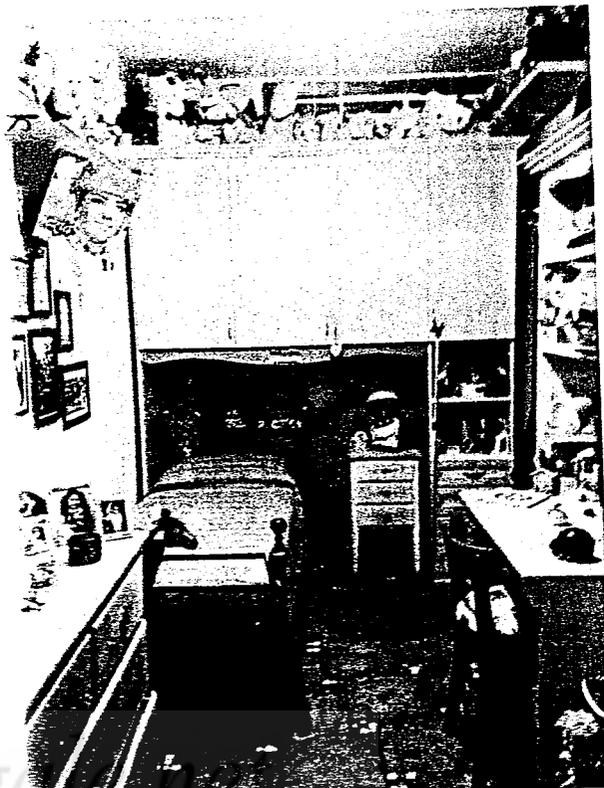
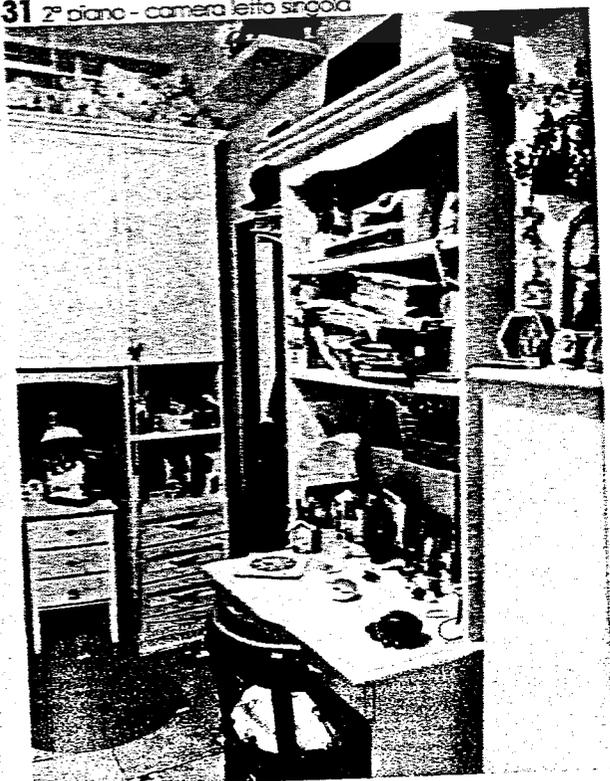
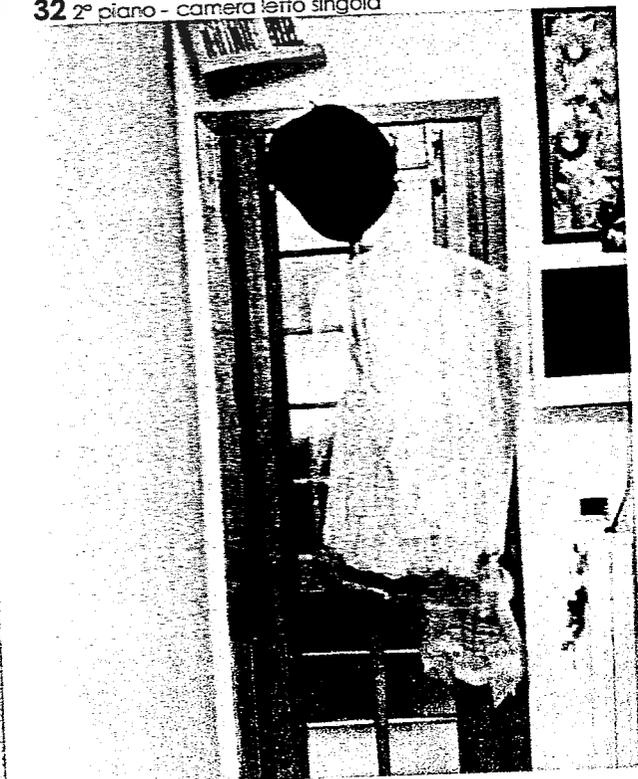
**Foto Interno** (2° piano: vano ripostiglio adibito a camera letto singola priva di finestre)

Difformità: in contrasto con la destinazione catastale ed il progetto di opere interne presentato al Comune, durante il sopralluogo si è riscontrato che tale vano viene adibito a camera letto singola, non dotata di aperture finestrate verso l'esterno e dunque priva di aerazione e illuminazione naturali, contro le norme urbanistiche vigenti in materia.

- **2° piano:** diversa destinazione del "vano ripostiglio", in rilevante irregolarità rispetto al progetto approvato in data 20/10/2011 e alle norme edilizie vigenti, in quanto nello stato di fatto è adibito a "camera letto singola" priva di aperture finestrate per il ricircolo dell'aria e della luce.

**29** 2° piano - camera letto singola  
**31** 2° piano - camera letto singola

**30** 2° piano - camera letto singola  
**32** 2° piano - camera letto singola

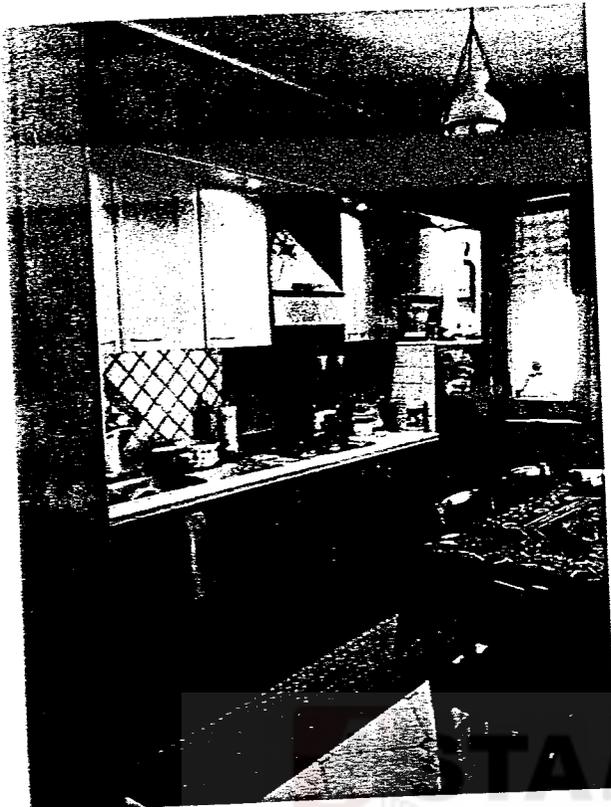
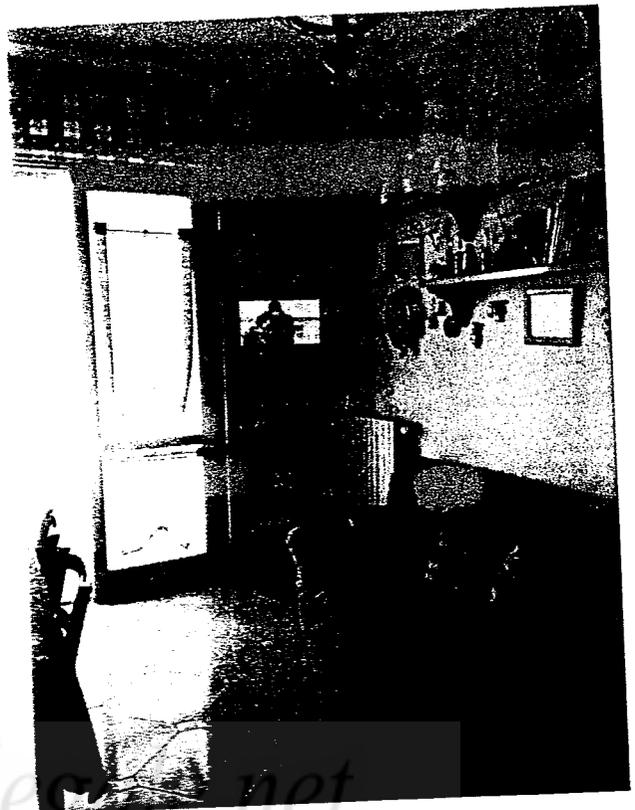
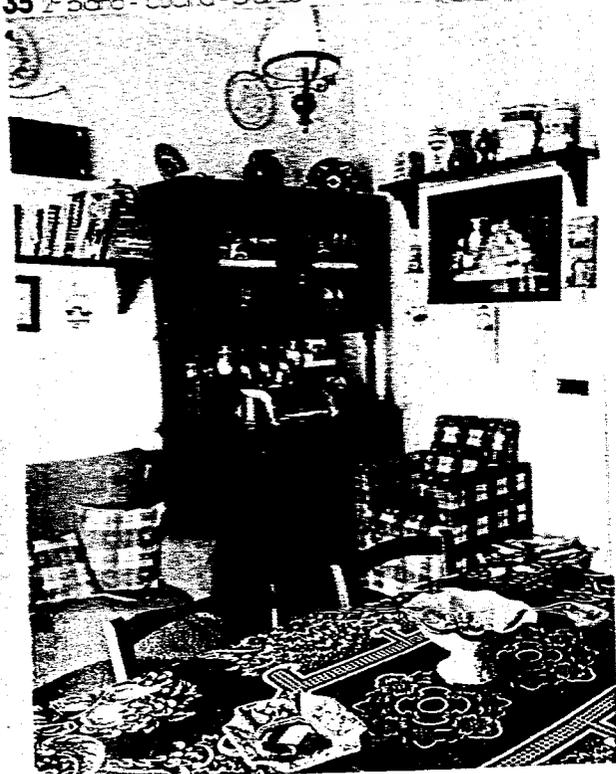
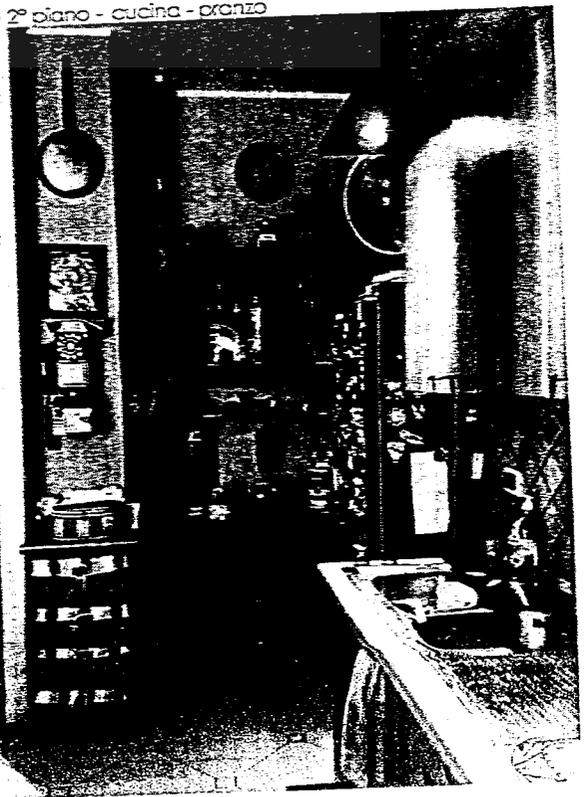
Foto Interno (2° piano: cucina-pranzo)

- **2° piano:** diversa ampiezza finestra nel "vano cucina-pranzo", nel progetto di comunicazione opere interne doveva essere di 1,20 m mentre dal sopralluogo è risultata essere di 0,60 m, per cui si dovrà procedere alla sua regolarizzazione.

33 2° piano - cucina - pranzo

35 2° piano - cucina - pranzo

34 2° piano - cucina - pranzo

36 2° piano - cucina - pranzo

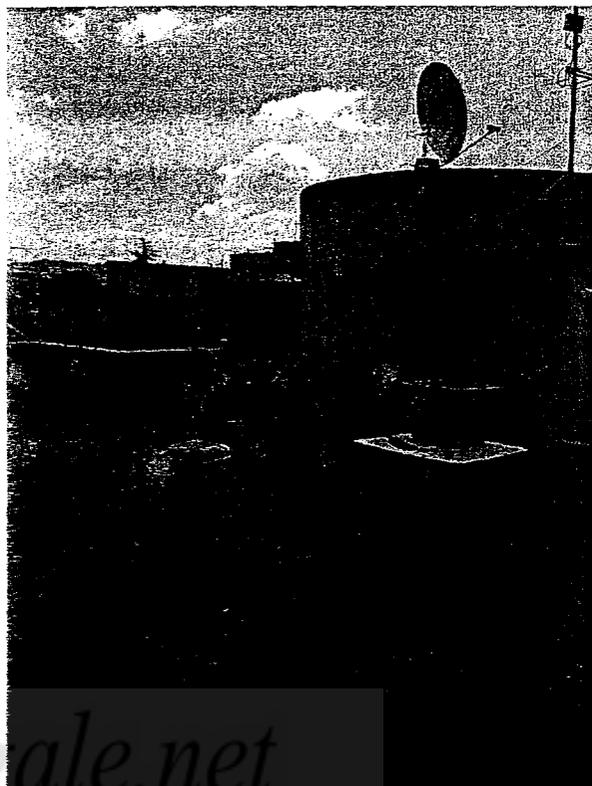
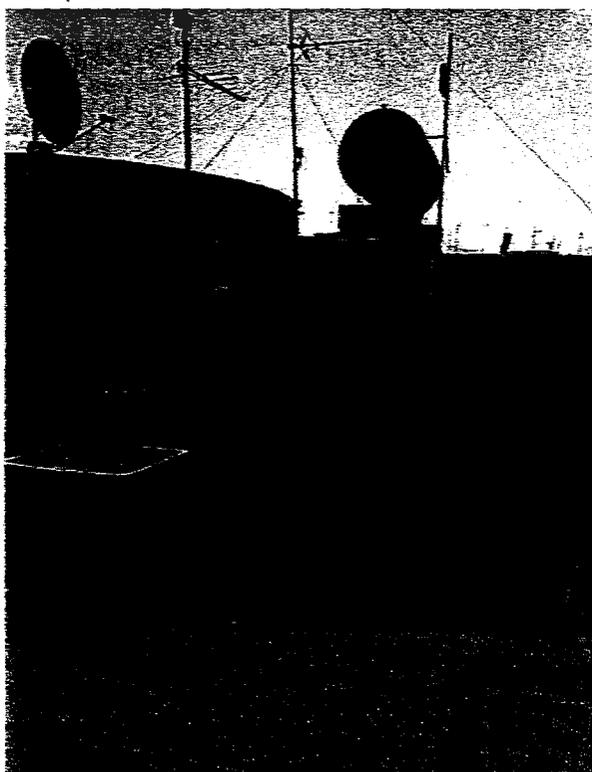
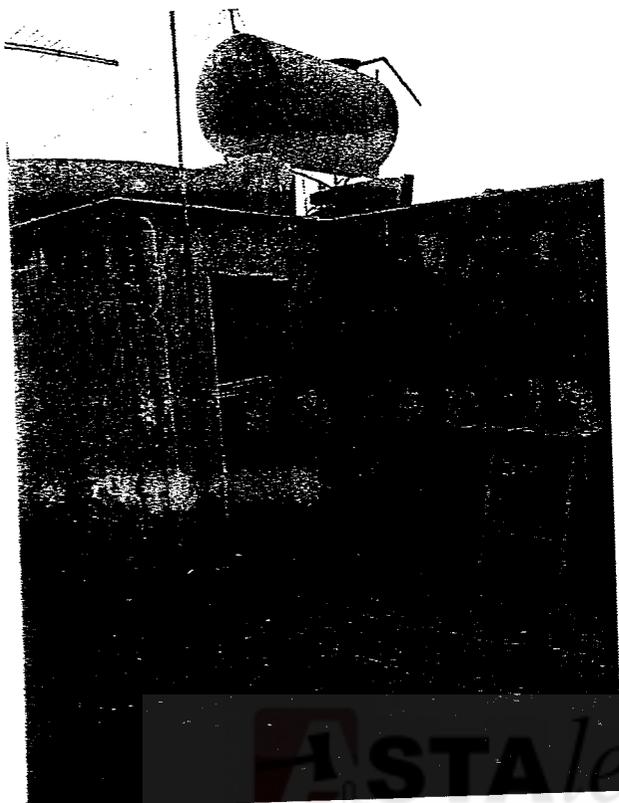
**Foto Esterno (3° piano-non rifinito)**

Quest'ultimo è costituito da terrazza che non presenta rifiniture e si trovava allo "stato rustico", con il solaio di copertura dell'appartamento, posto tra 2° piano e 3° piano, unicamente costituito da uno strato di guaina impermeabilizzante in pessime condizioni, sulla quale andrebbero effettuati lavori di migliore coibentazione e la posa della pavimentazione. Unico vano presente è un ripostiglio adibito a locale tecnico.

**45** 3° piano - non rifinito  
**47** 3° piano - non rifinito

**46** 3° piano - non rifinito  
**48** 3° piano - non rifinito

Sul solaio privo di pavimentazione tra 2° e 3° piano dovrebbero essere effettuati dei lavori per una migliore coibentazione in modo da aumentare le prestazioni energetiche globali dell'appartamento.
