TRIBUNALE ORDINARIO - BUSTO ARSIZIO - NUOVO RITO FALLIMENTARE 9/2013

## LOTTO 10

**A** villetta a schiera centrale a GALLARATE Corso Sempione 30, frazione Crenna, della superficie commerciale di **130,32** mq per la quota di 1/1 di piena proprietà [REDACTED]. Il programma non consente di meglio specificare le superfici ed i coefficienti di ragguaglio applicati, si rimanda pertanto alla tabella di cui al paragrafo 8.

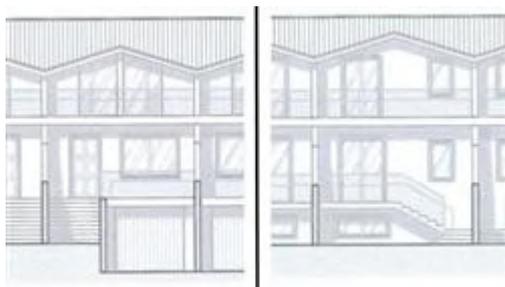
Estratto DIA 14201/2006 - Sezione

Sono state rilevate le seguenti difformità: maggiore altezza della quota d'imposta della copertura dell'ultimo piano, originariamente dichiarato con altezza all'imposta di mt. 1,60 e realizzata di circa mt. 2,00; non è stata inoltre realizzata la soletta in corrispondenza del sottotetto non accessibile, ad altezza di mt. 2,35. sono state rilevate le seguenti altezze sottotravetto: mt 1,95 in luogo di mt 1,60

(imposta) - mt 1,80 in luogo di mt 2,10 (imposta) - mt 3,75 in luogo di mt 3,23 (colmo). Il sottotetto per intero è attualmente predisposto ad uso abitativo. (VEDASI TAV. 2 ALL. 8 ALLA PRESENTE PERIZIA)

Le difformità sono regolarizzabili mediante: Demolizione e ricostruzione della porzione di tetto.

Il ripristino dovrà avvenire senza possibilità di presentare istanza edilizia. E' necessario ripristinare lo stato autorizzato e prevedere la demolizione e ricostruzione della porzione di tetto

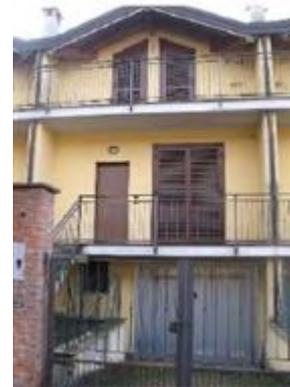
Vista fronte nord

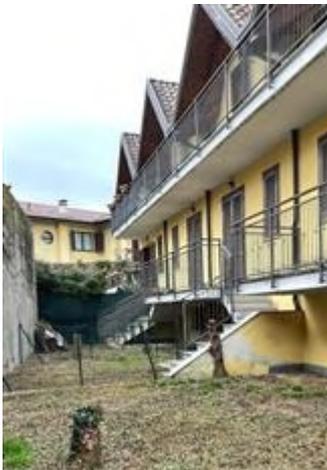
Sono state rilevate le seguenti difformità: pareti finestrate a meno di 10 m. dal fabbricato esistente sul confine sud (normativa di riferimento: distanze ex DM 1444/68)

Vista fronte sud

Le difformità sono regolarizzabili mediante: opere edilizie per la trasformazione delle finestre sul fronte sud in luci e retrocessione della cucina e della camera a ripostigli.

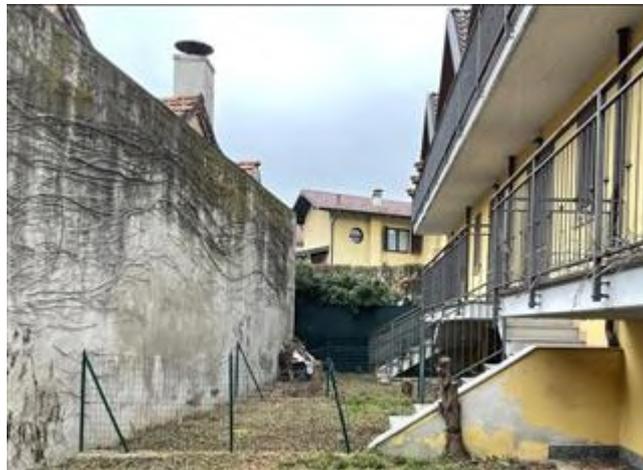
Sono state rilevate le seguenti difformità: sul lato sud è stata realizzata una scala di collegamento tra area pertinenziale e piano interrato in assenza di titolo abilitativo edilizio. Le altre scale esterne hanno un diverso andamento dei gradini.

Vista area pertinenziale a sud

Le difformità sono regolarizzabili mediante: demolizioni per ripristino dei luoghi come da stato autorizzato

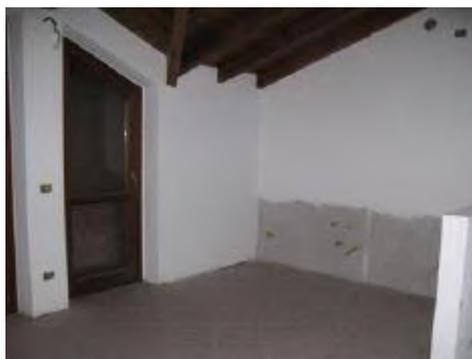
Sottotetto non abitabile (P1)

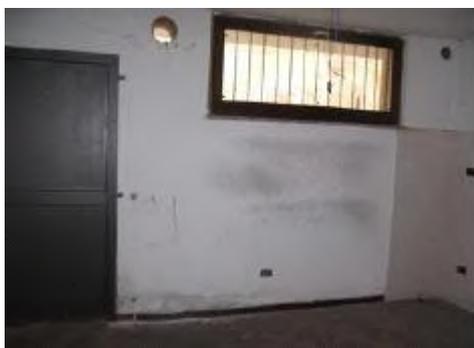
*strutture verticali*: costruite in intonaco al civile tinteggiato. Trattasi delle pareti interne. Al piano interrato porzioni di intonaco e tinteggiatura in fase di distacco per infiltrazioni

Cantina (PS1)
