Tribunale di Caltagirone

OGGETTO: Consulenza tecnica d'ufficio disposta dal Tribunale di Caltagirone
per il fallimento iscritto al n. **6-2004**

FALLIMENTO N° 06/2004

Relazione di Stima Immobiliare

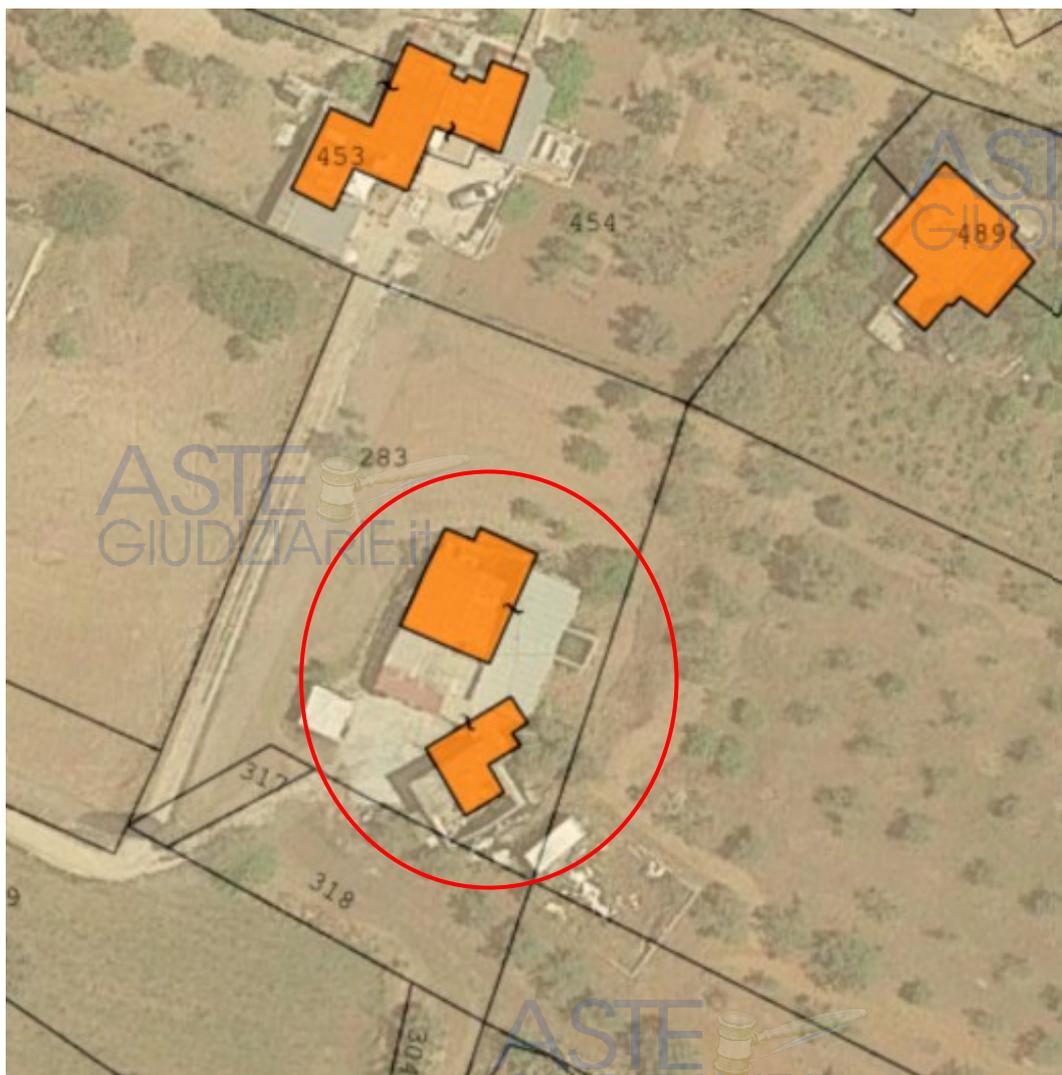
Dopo il sopralluogo ho fatto ricerche in comune per avere tutta la documentazione inerente a questo immobile e conoscere le varie autorizzazioni presentate per la realizzazione del deposito e della porzione di cucina con bagno che si presentavano di recente realizzazione rispetto a tutta la struttura anche perché dal controllo catastale e aerofotogrammetria si riscontrano delle anomalie che si dovranno sanare e si riporta ingrandimento della foto per far comprendere dove si trova la modifica tra il catastale e i luoghi.

Dopo lunghe ricerche il comune mi risponde che non vi sono pratiche presenti quindi l'immobile non è del tutto in regola e si dovrà provvedere in futuro a regolarizzarlo. Mentre per quanto riguarda i terreni identificati alle particelle 62 e 50 si possono vedere senza prevedere nessuna pratica per la loro vendita.
