**TRIBUNALE DI RAGUSA - Sezione Civile -**

**OGGETTO:** Consulenza tecnica d'ufficio nell Esecuzione Immobiliare n.

**332/18** promossa da Intesa San Paolo Spa contro Debitore

**RELAZIONE**

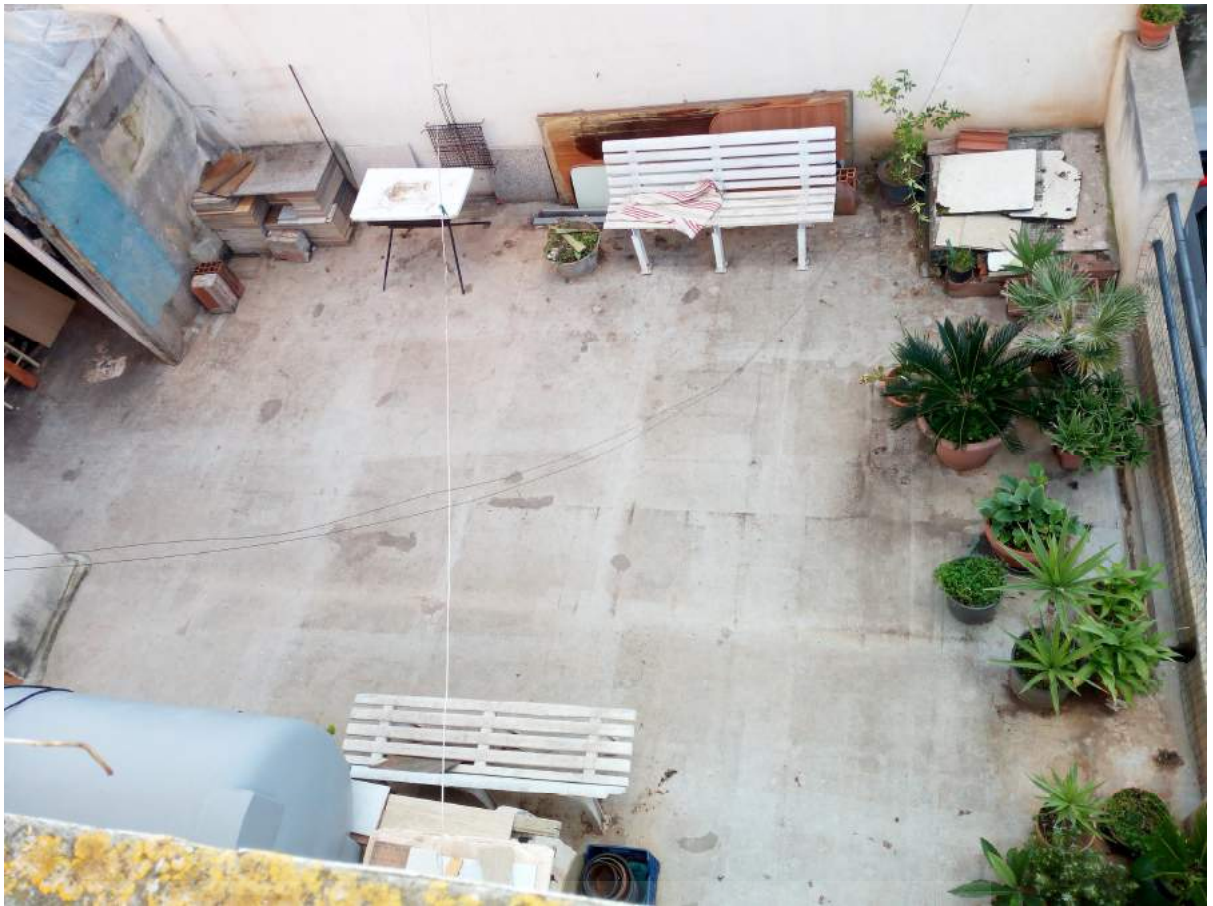
VISTA DALL'ALTO DELLA TERRAZZA DEL PIANO PRIMO

| | Anche gli spazi esterni, compresa la scala di accesso alla terrazza del piano primo | |
| | (una parete non risulta intonacata), nonché il prospetto laterale interno ed il | |
| | cavedio, necessitano di una buona manutenzione. | |

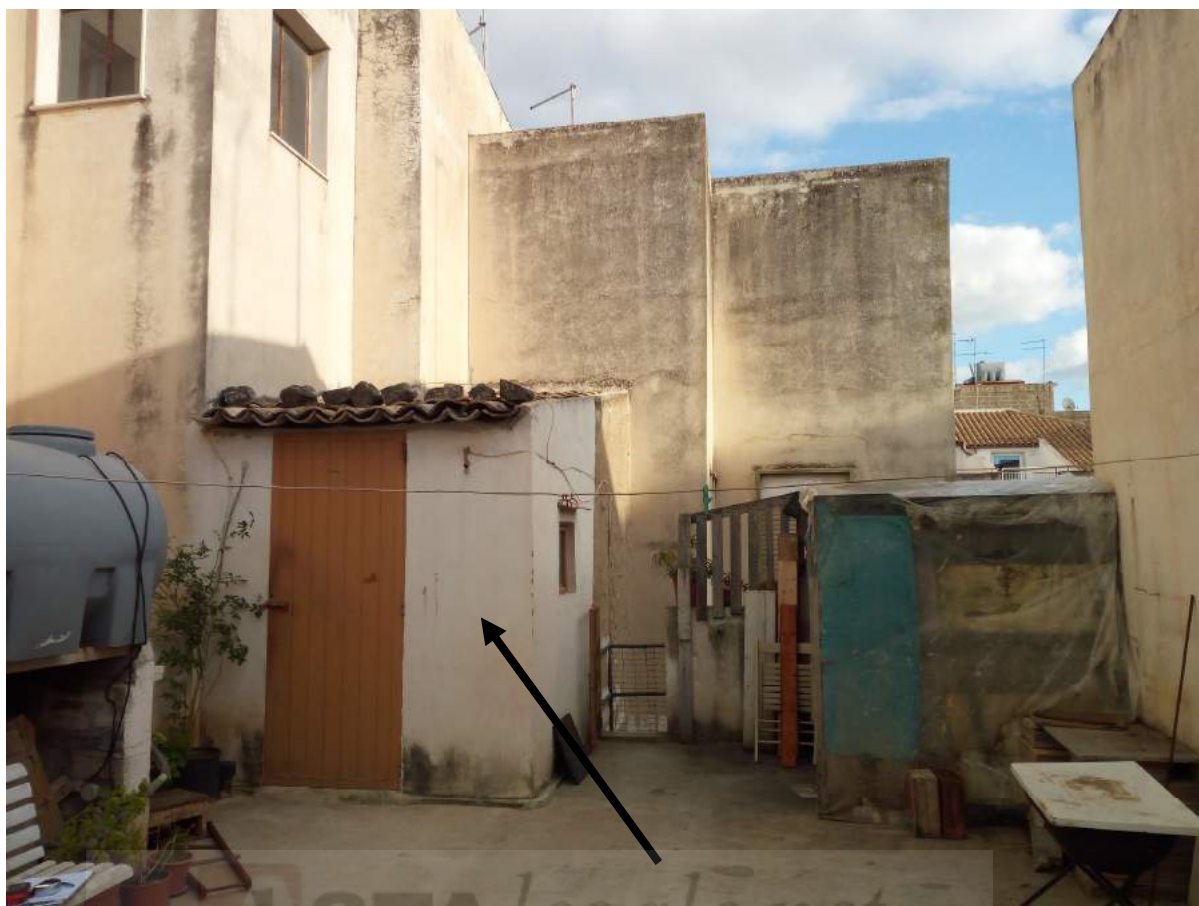
**VISTA DEL VANO ABUSIVO**

| | la presenza di un piccolo vano, prospettante sulla terrazza del primo piano, che | |
| | risulta essere abusivo. | |
| | Tale vano di mq. 7,40 per un volume di Mc. 17,00, realizzato con blocchetti | |
| | intonacati e copertura ad una falda, con tegole, non può essere regolarizzato ed | |
| | occorre demolirlo. Non si può regolarizzare in quanto la normativa antisismica | |
| | vigente non permette l'aggravio di ulteriori carichi su di un solaio preesistente, se | |
| | non verificare tutto l'immobile. Inoltre, essendo posto a confine, si dovrebbero | |

| | verificare anche gli immobili adiacenti. Quindi tale regolarizzazione non è fattibile. | |

| | I costi per la sua demolizione ammontano a circa €. 1.000 e tali lavori non | |
| | danneggiano le preesistenze. | |

A questo valore occorre detrarre le spese per la demolizione del vano di €. 1.000

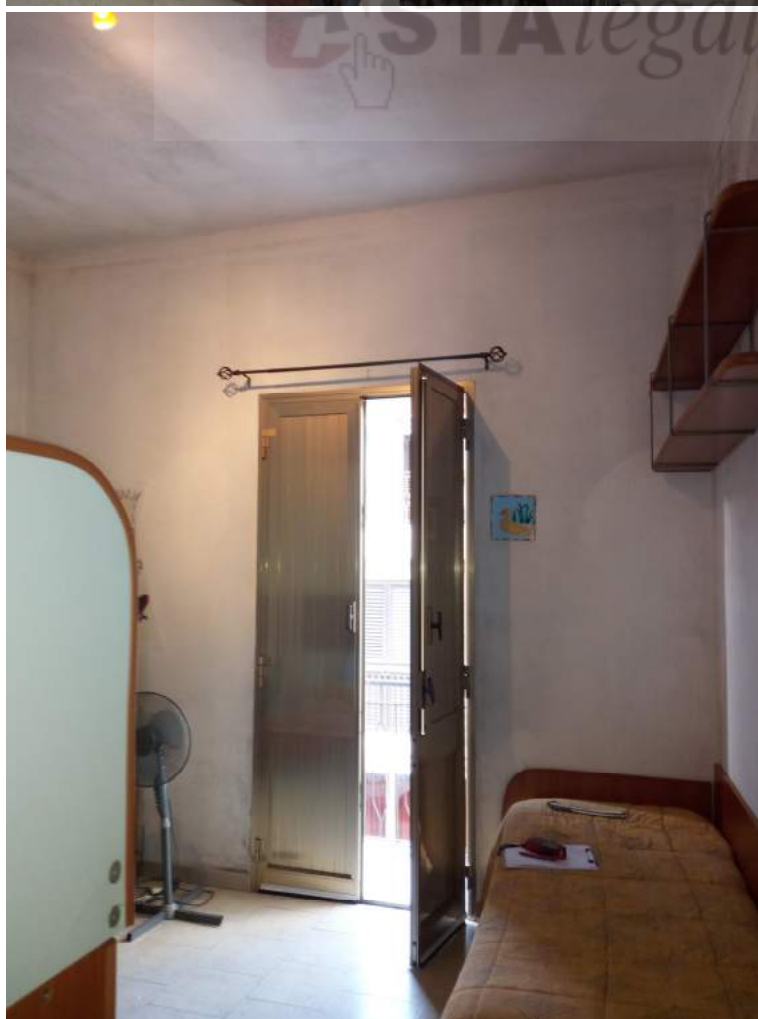
CAMERA PIANO PRIMO

| | ed alle finiture interne, i superiori piani necessitano, invece, di una totale | |
| | manutenzione: sia per gli impianti, che non sono a norma, sia per le pareti, che | |
| | presentano tracce di umidità e di muffa, che per gli infissi. | |
