Foto 1 – foto aerea della porzione di terreno ove è ubicato l’opificio pignorato

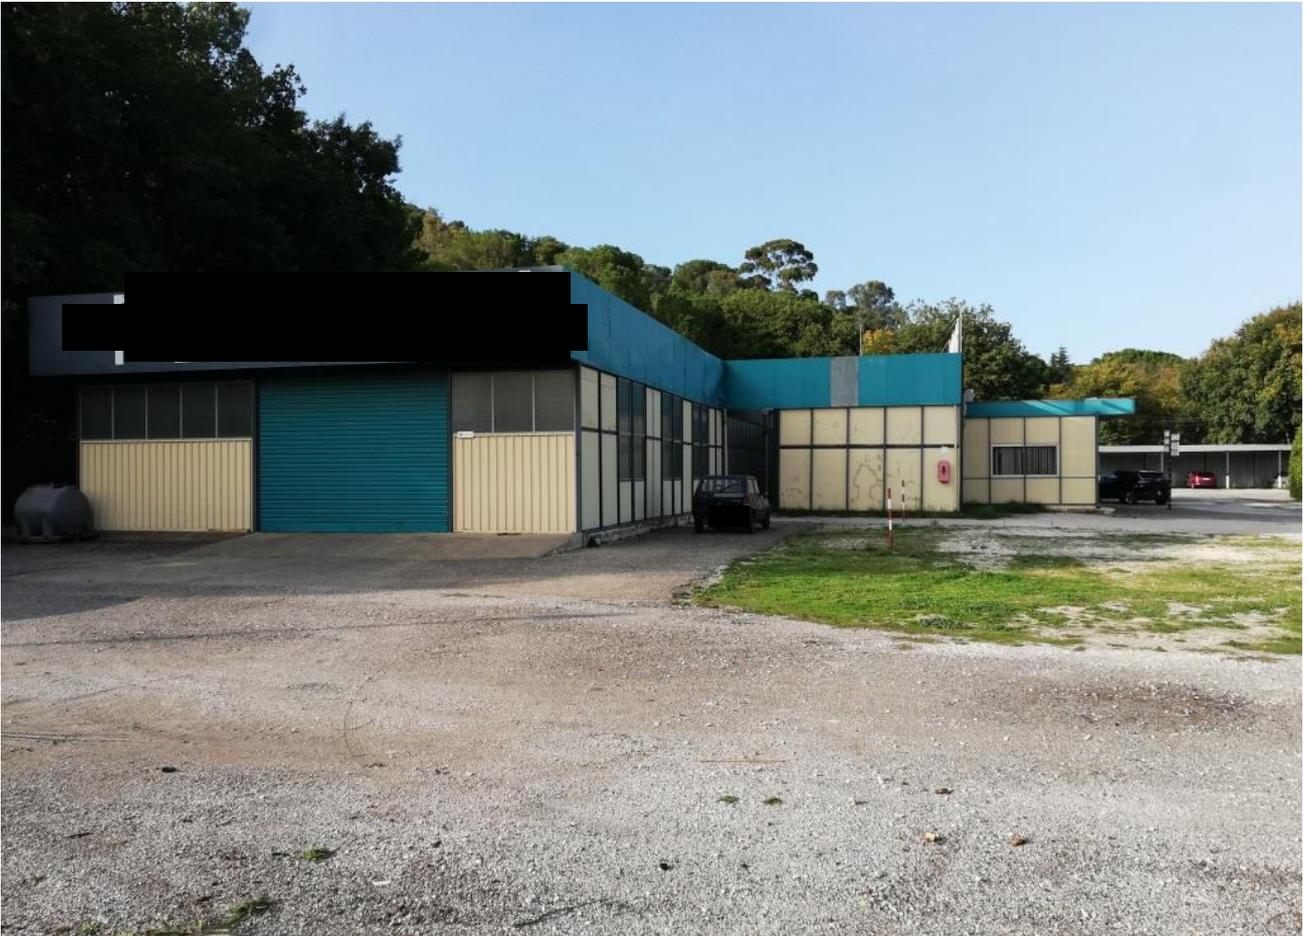
Foto 3 – Prospetto laterale (lato sud) dell’opificio (con in evidenza il corpo A da rimuovere)

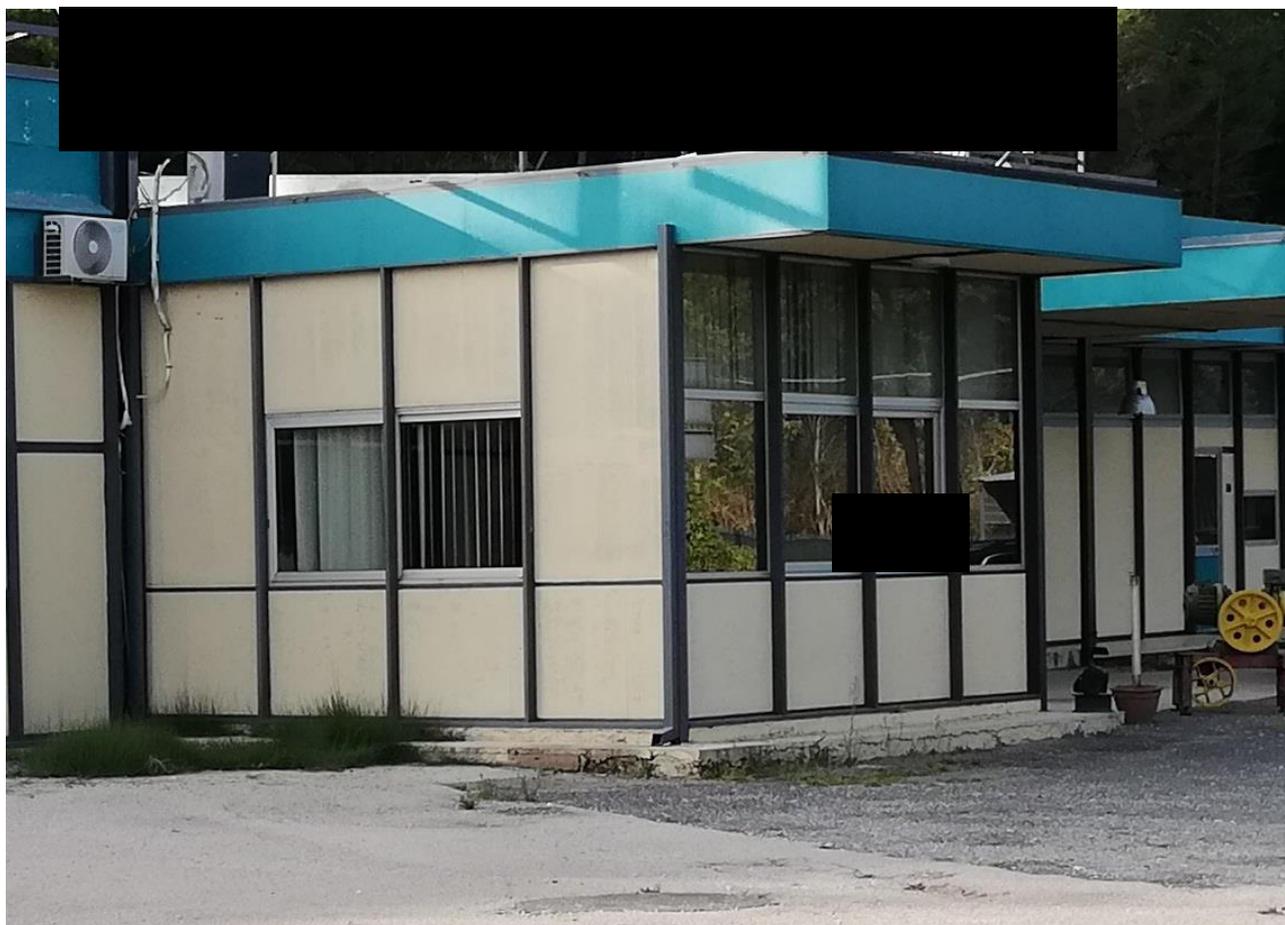
Foto 5 – Prospetto anteriore dell’opificio, zona uffici (corpo C da rimuovere)

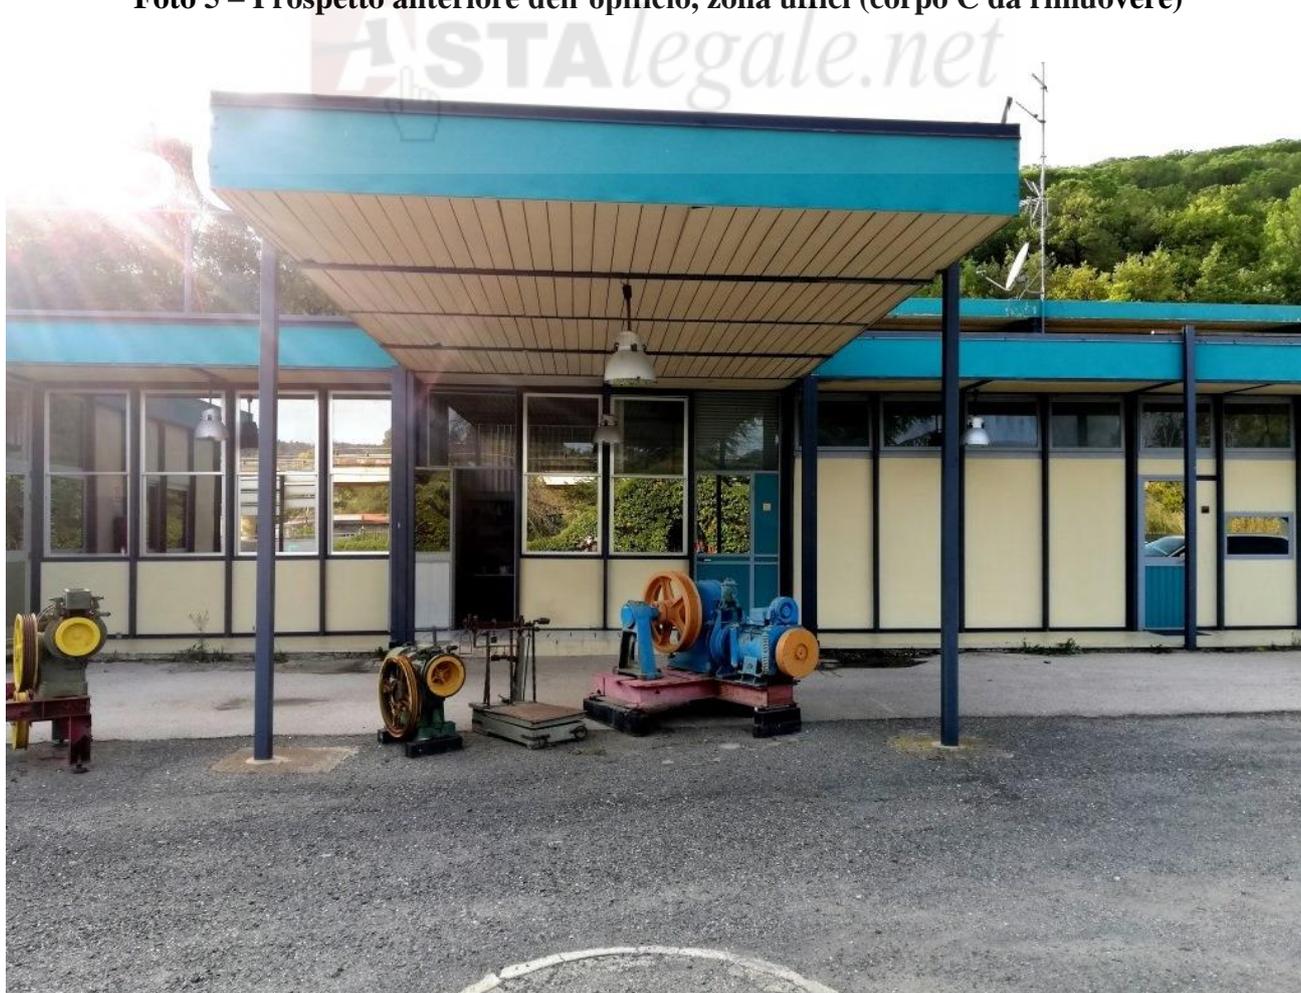
Foto 6 – Prospetto anteriore dell’opificio, ingresso zona uffici (corpo D da rimuovere)

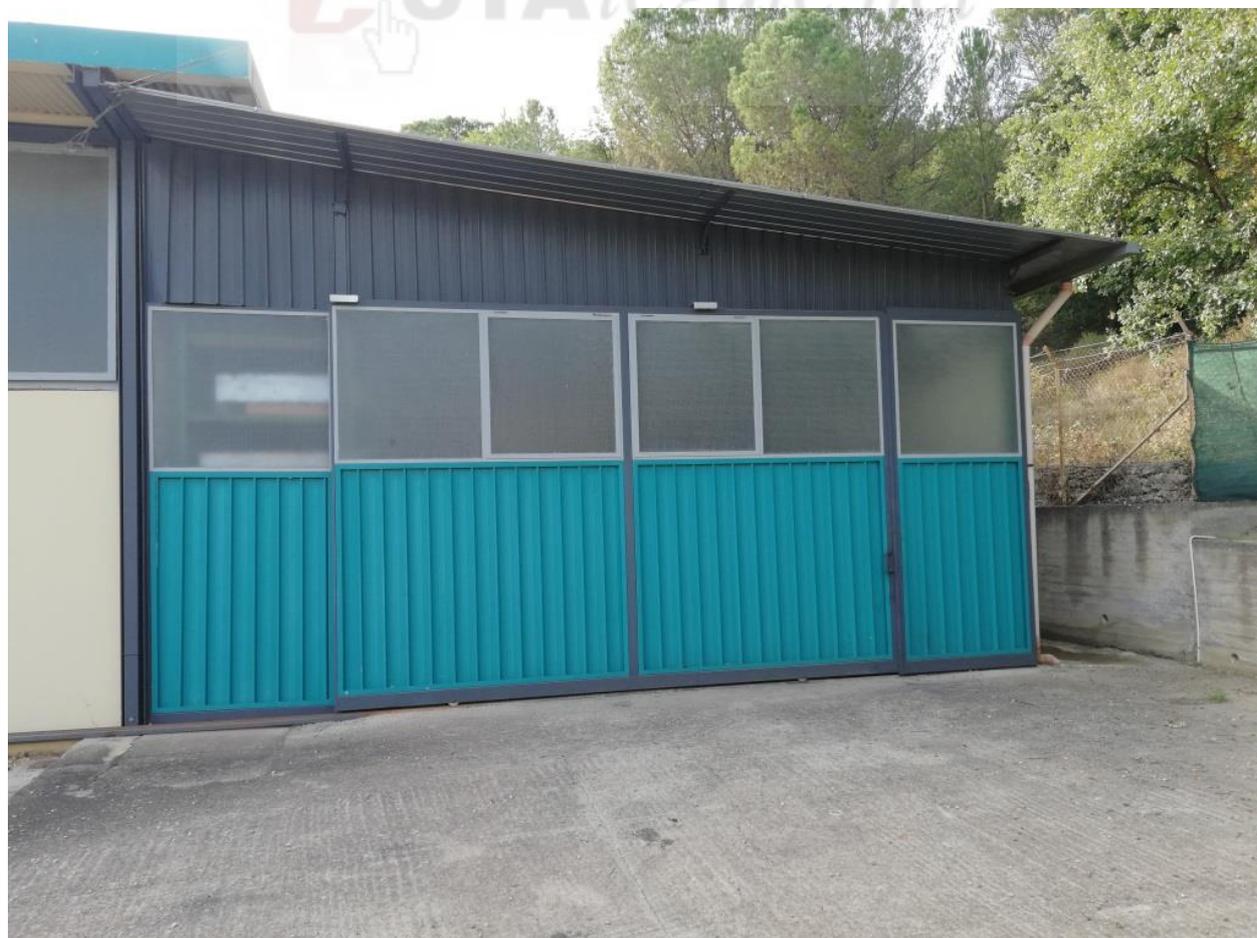
Foto 8 – Prospetto anteriore dell’opificio (corpo B da rimuovere)

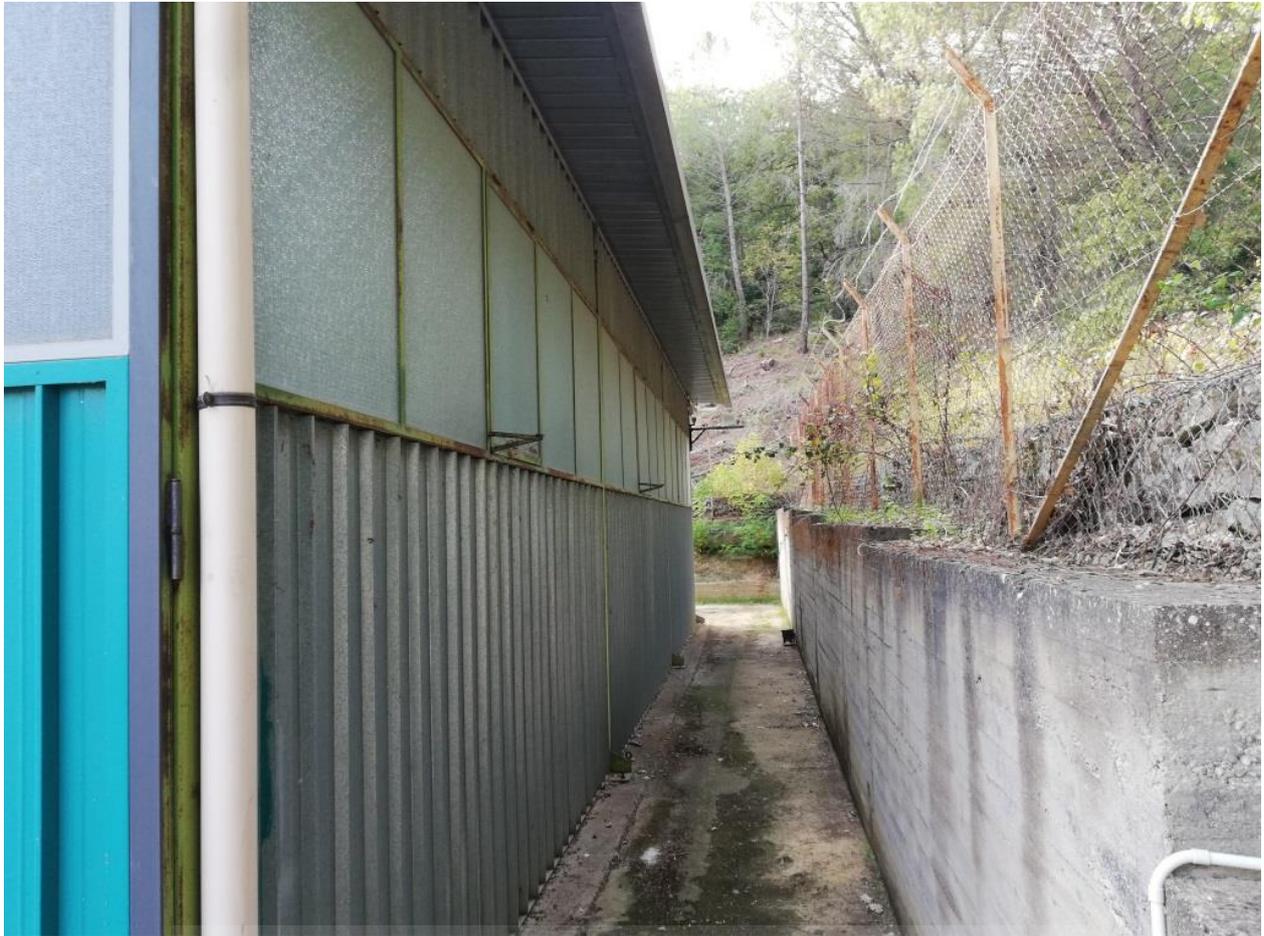
Foto 9 – Prospetto laterale (lato nord) dell’opificio (corpo B da rimuovere)

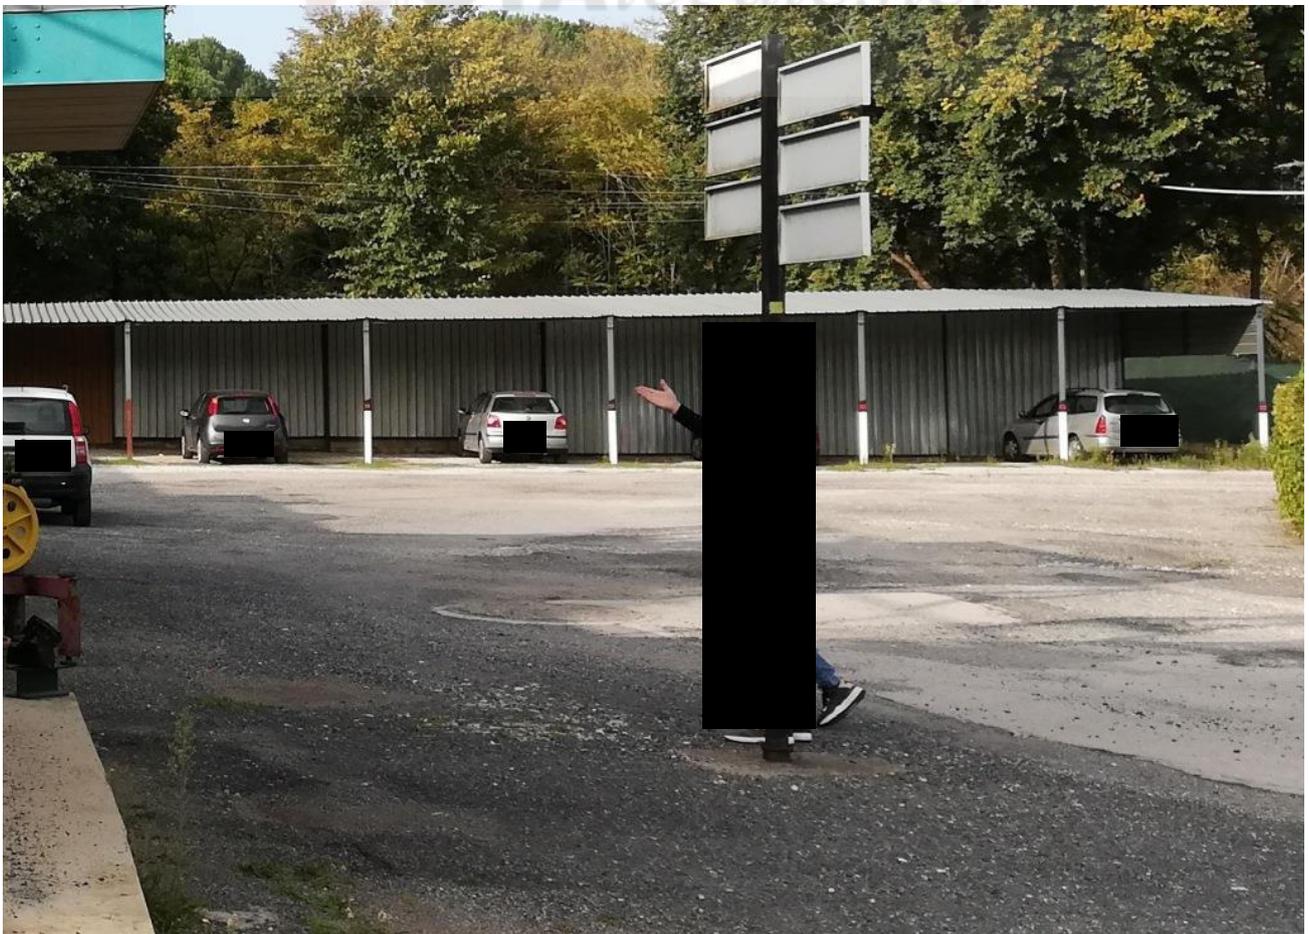
Foto 10 – Tettoia disgiunta dall’opificio (corpo E da rimuovere)

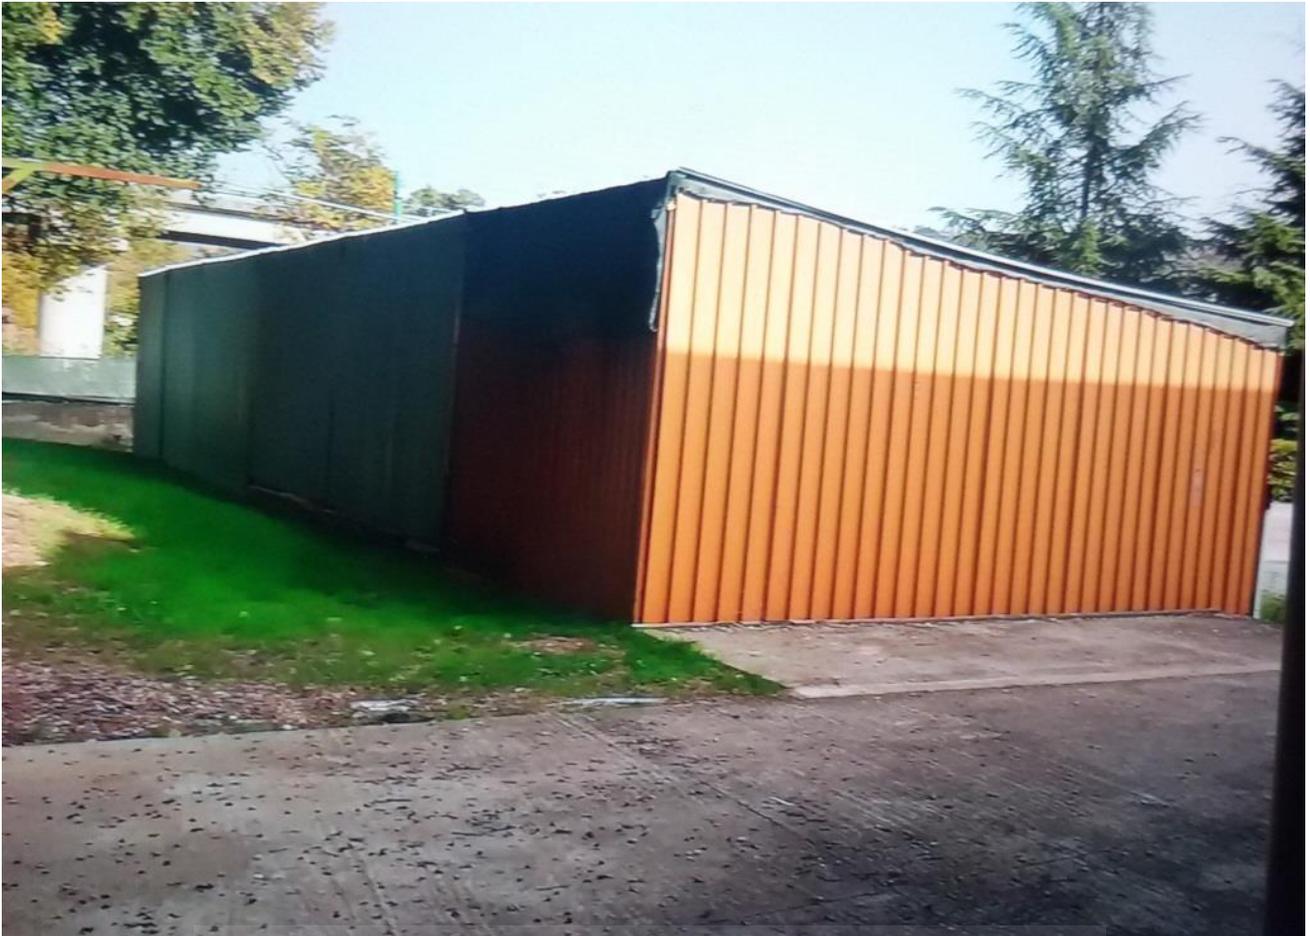
Foto 11 – Tettoia disgiunta dall'opificio (corpo E da rimuovere)

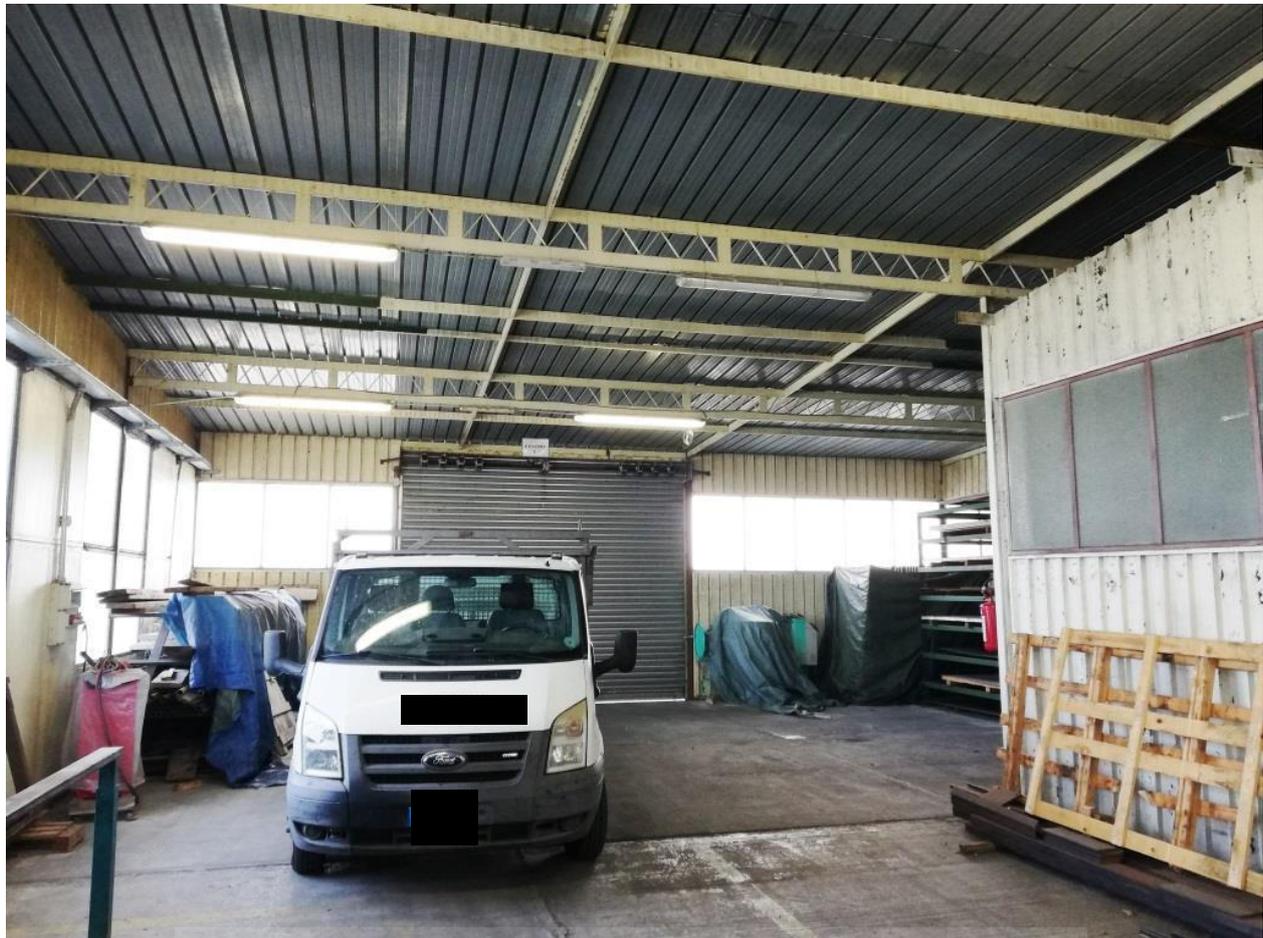
Foto 13 – Interno capannone, locale principale (corpo A da smontare)

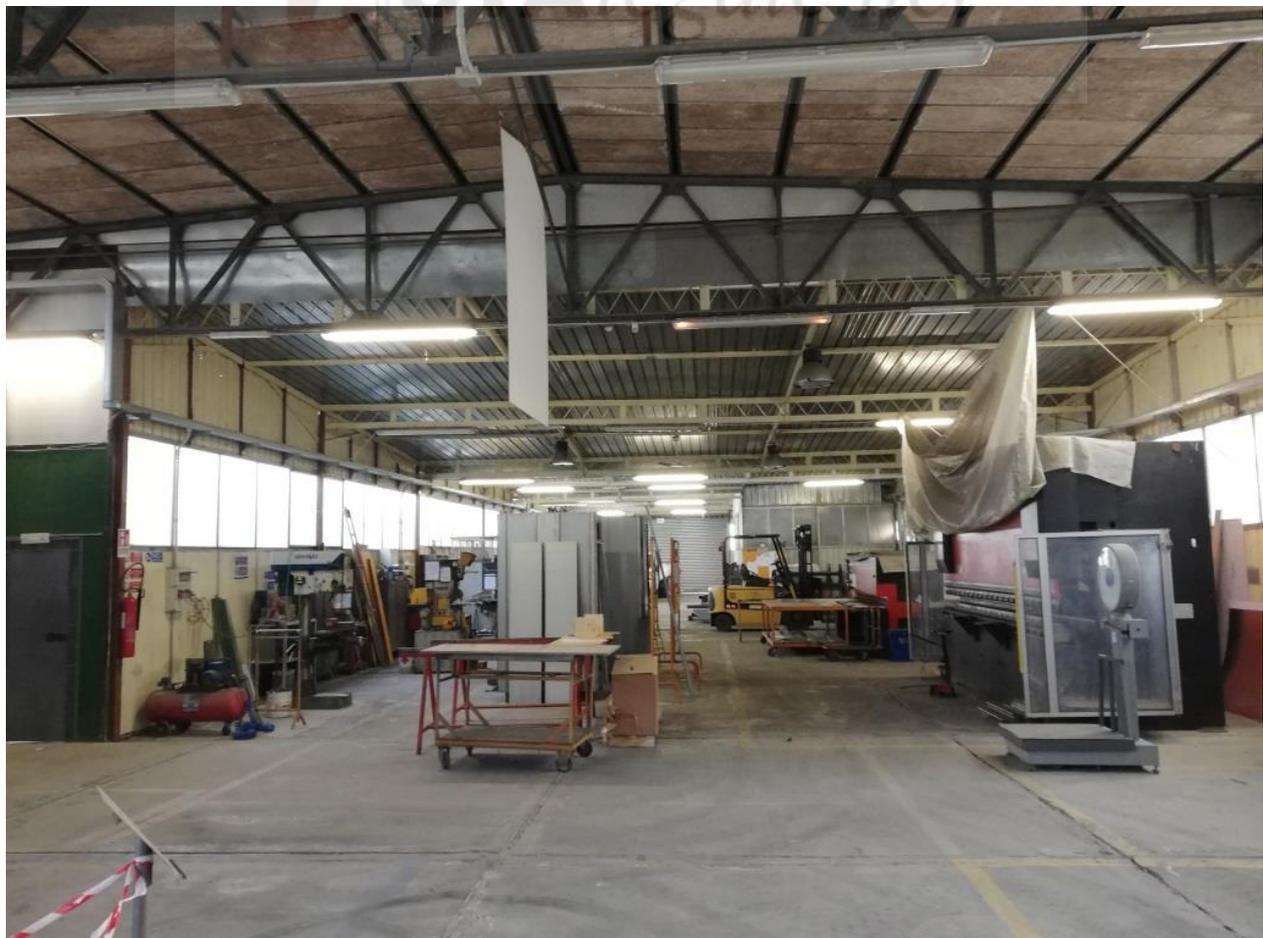
Foto 14 – Interno capannone, locale principale (corpo A da smontare)

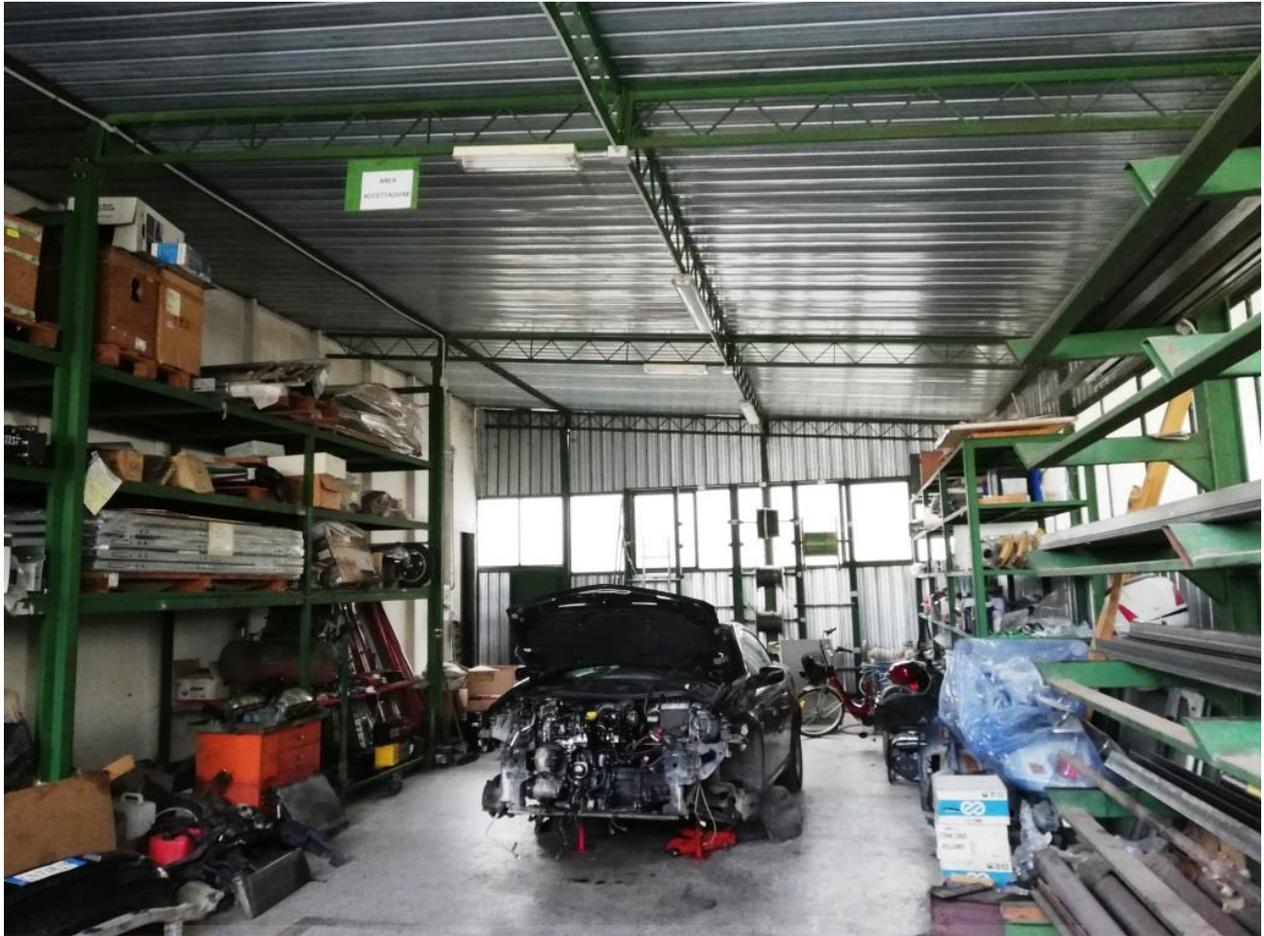
Foto 17 – Interno capannone, magazzino (corpo B da rimuovere)

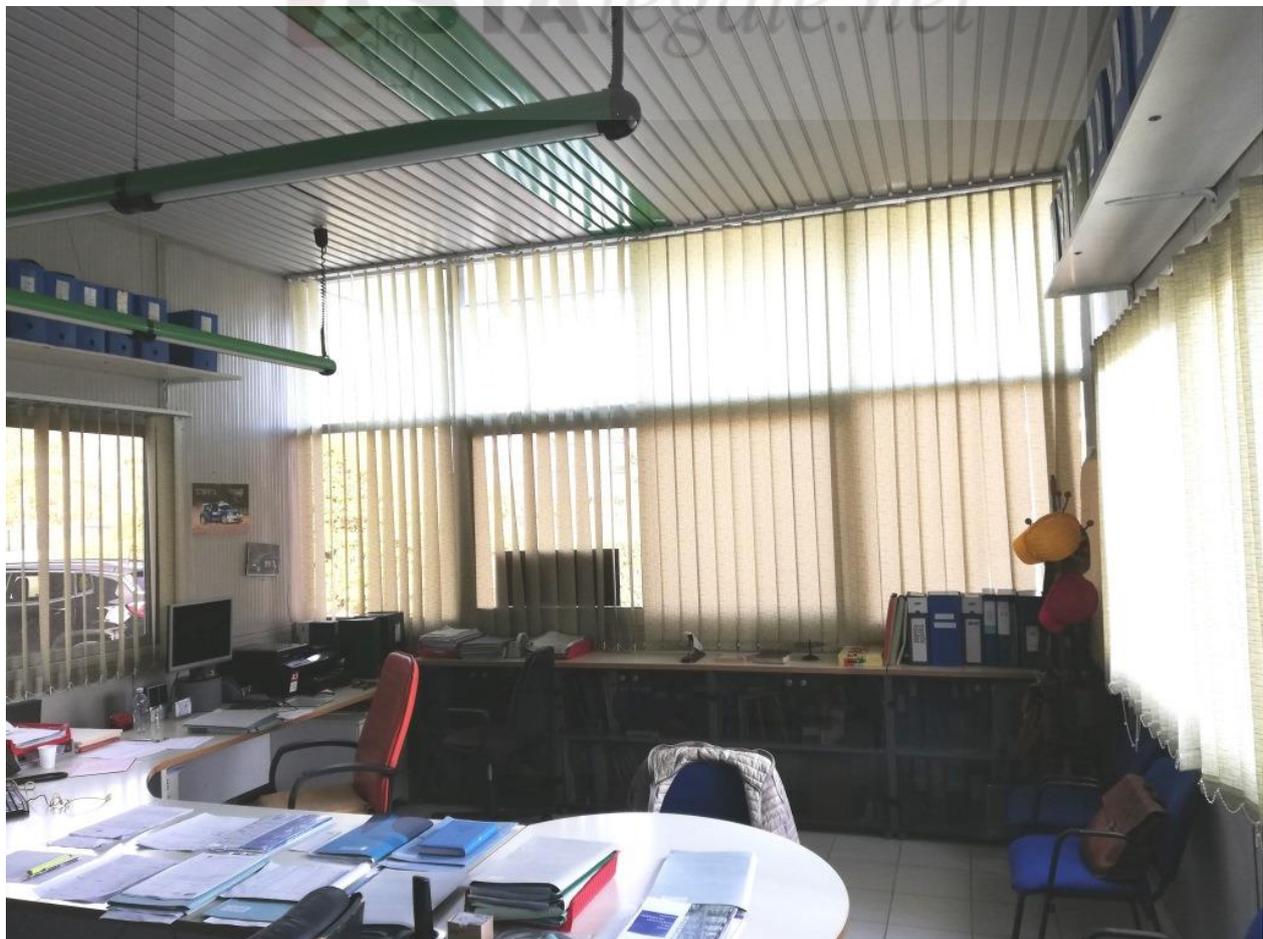
Foto 20 – Interno uffici (corpo C da rimuovere)
