## Indice delle foto

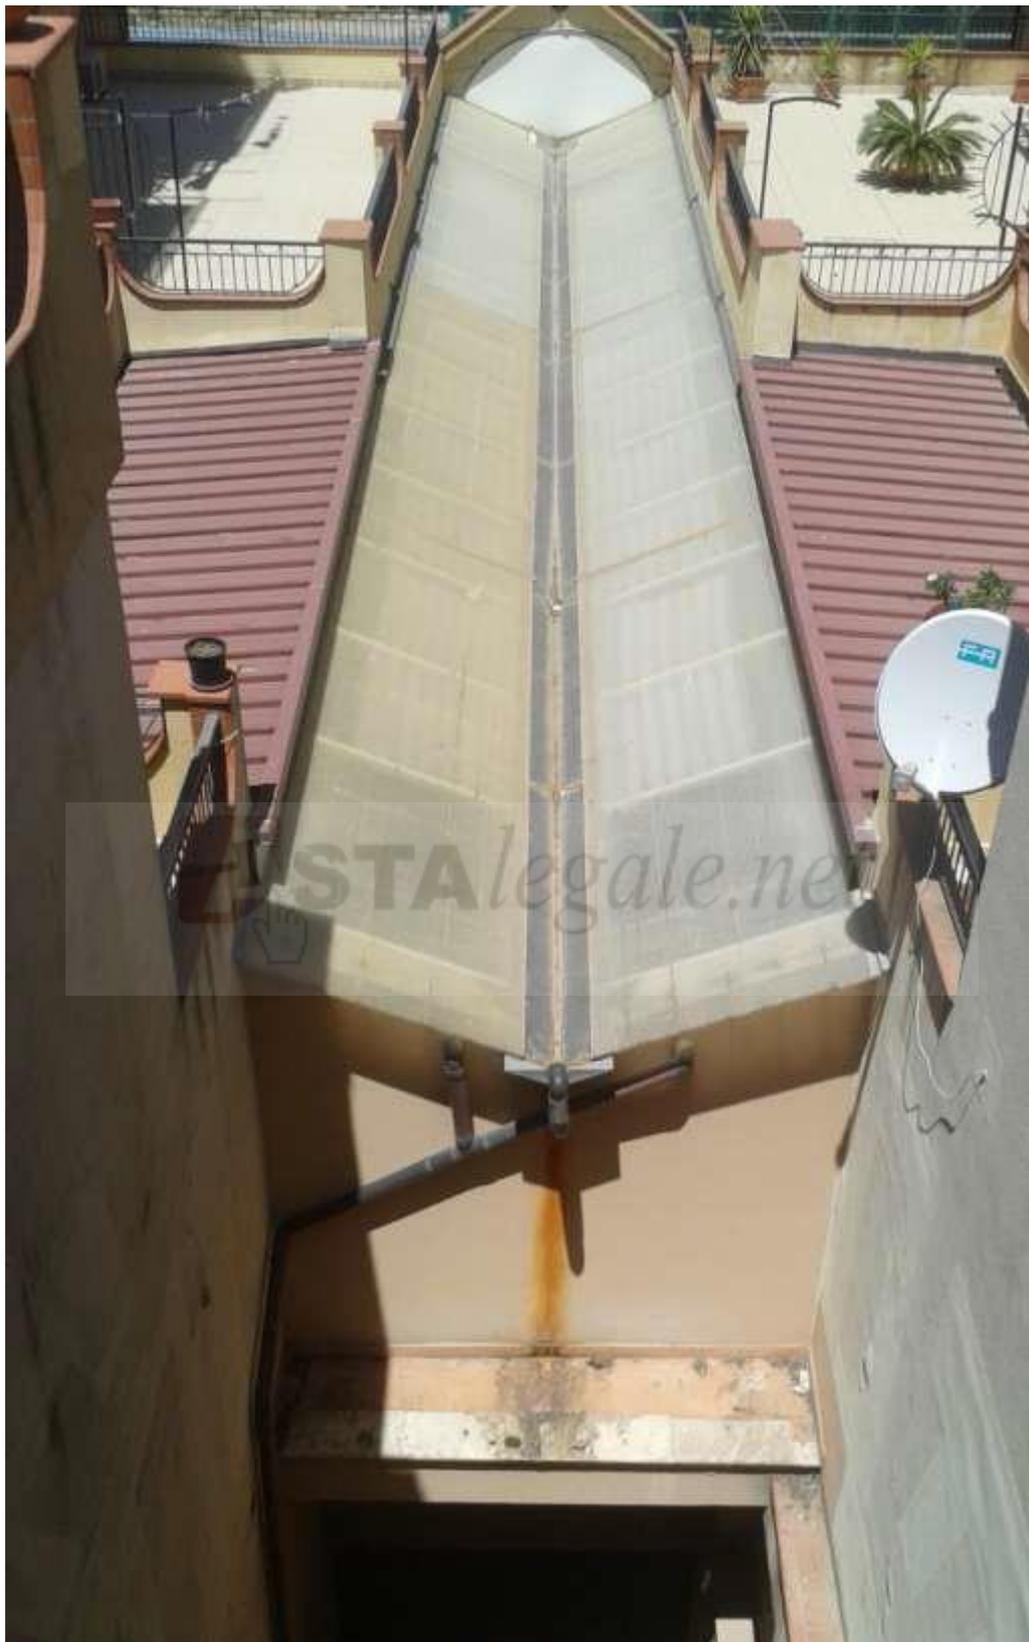
**Foto 7 – Vista copertura a terrazzo e in plexiglass e lamierino**

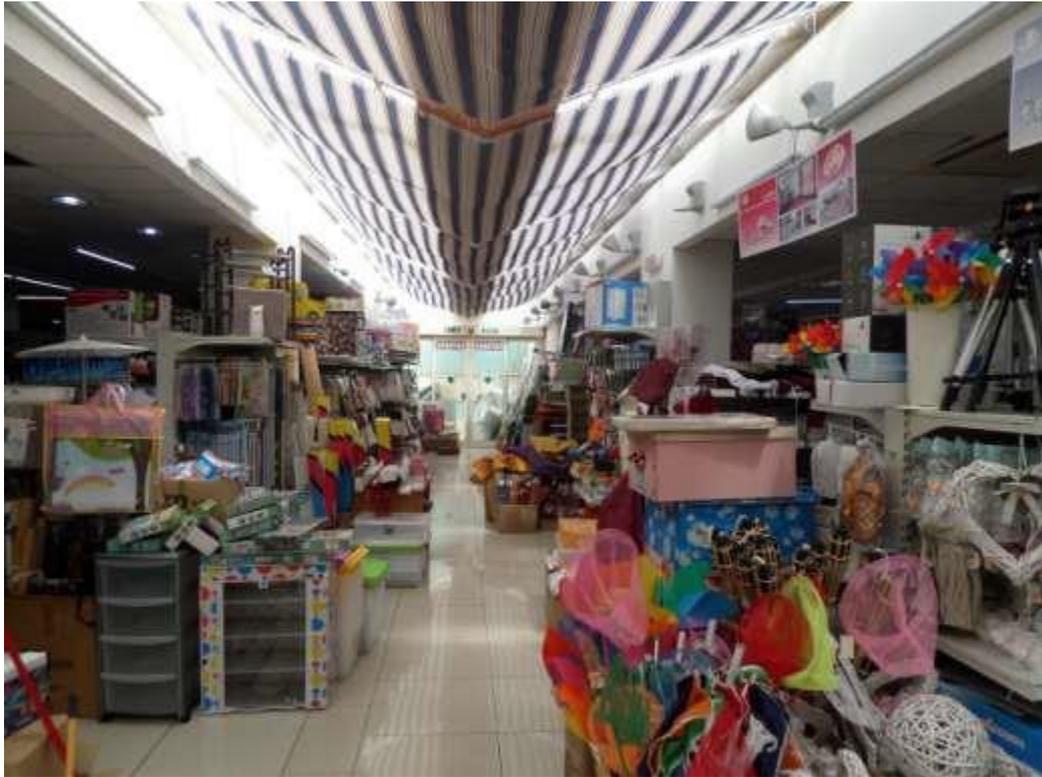
Foto 8 – Vista interna della copertura in plexiglass con ex-ingresso frontale dal civico 15/E

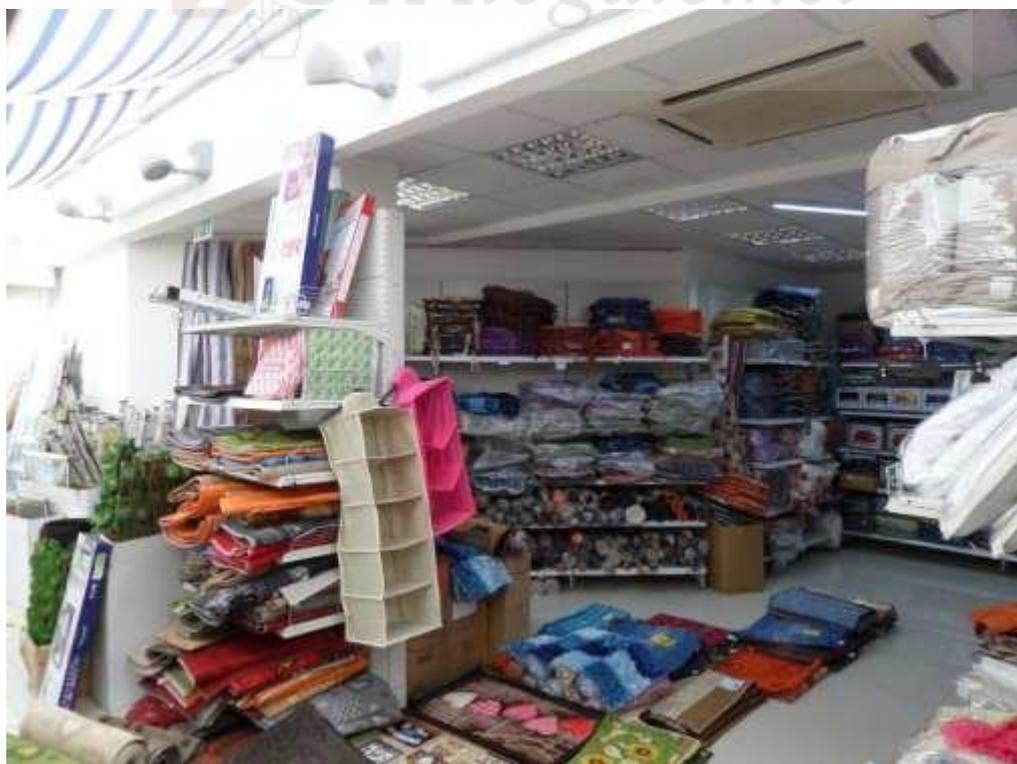
Foto 23 – Vista della zona d’ingresso al locale deposito, non accessibile

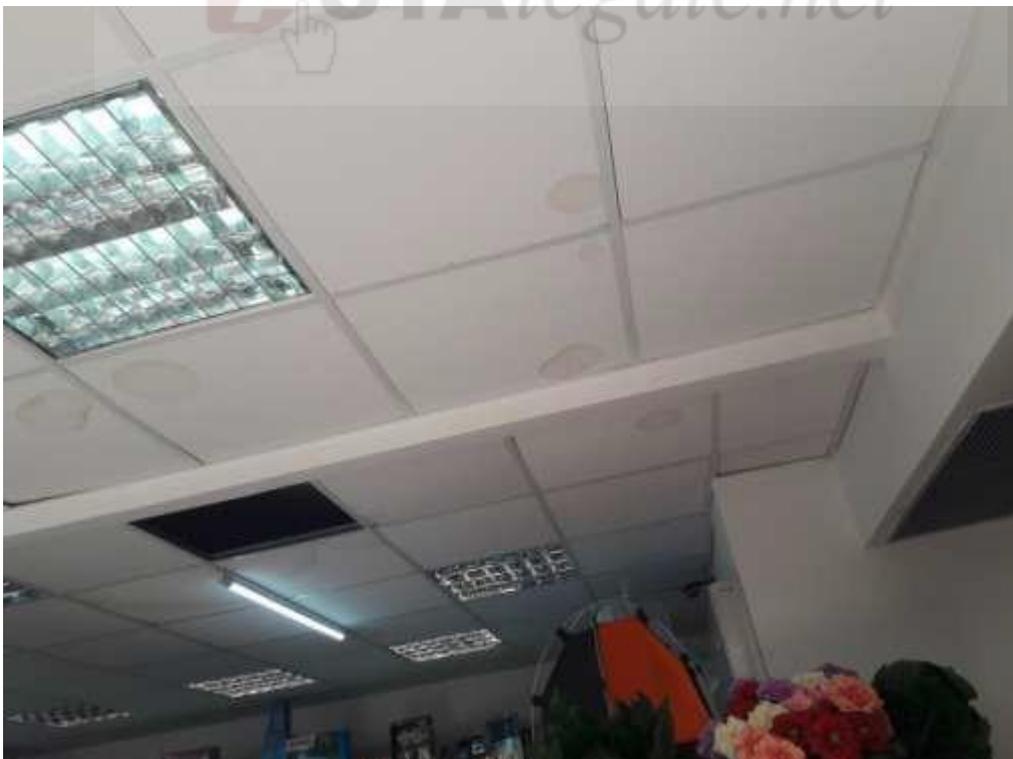
Foto 33 – Macchie di infiltrazioni di acqua meteorica limitrofe alla zona di copertura in plexiglass

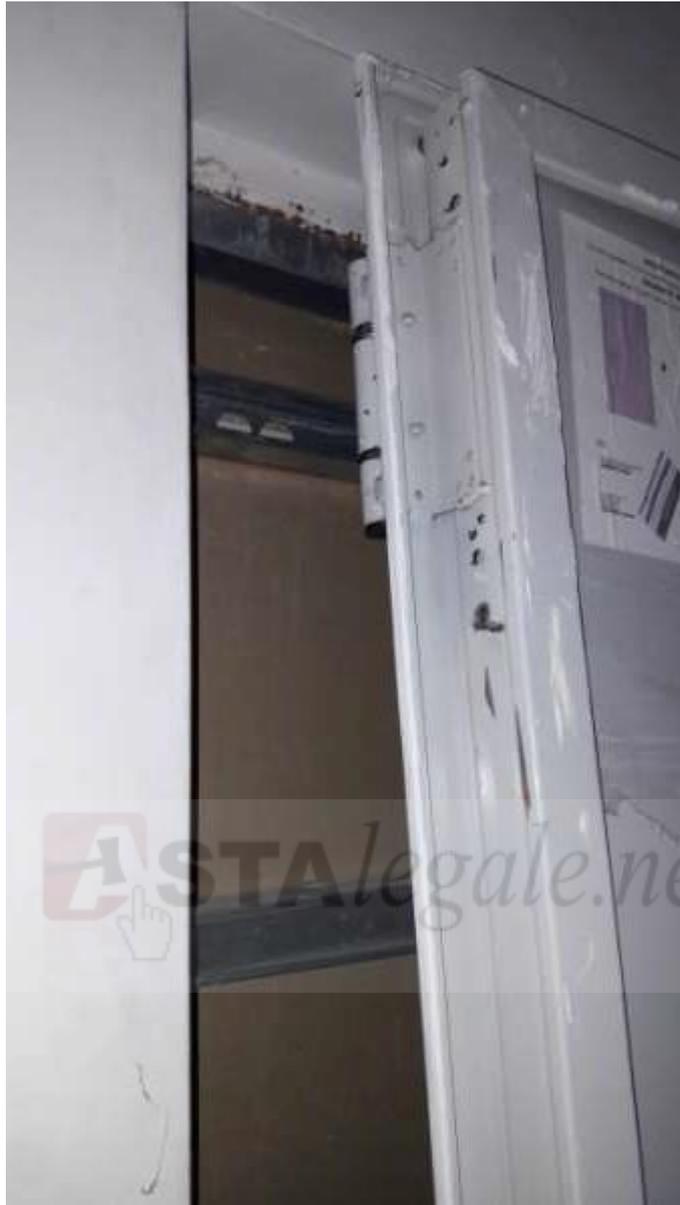
**Foto 36 – Vista particolare della porta di comunicazione tra negozio e locale deposito**
