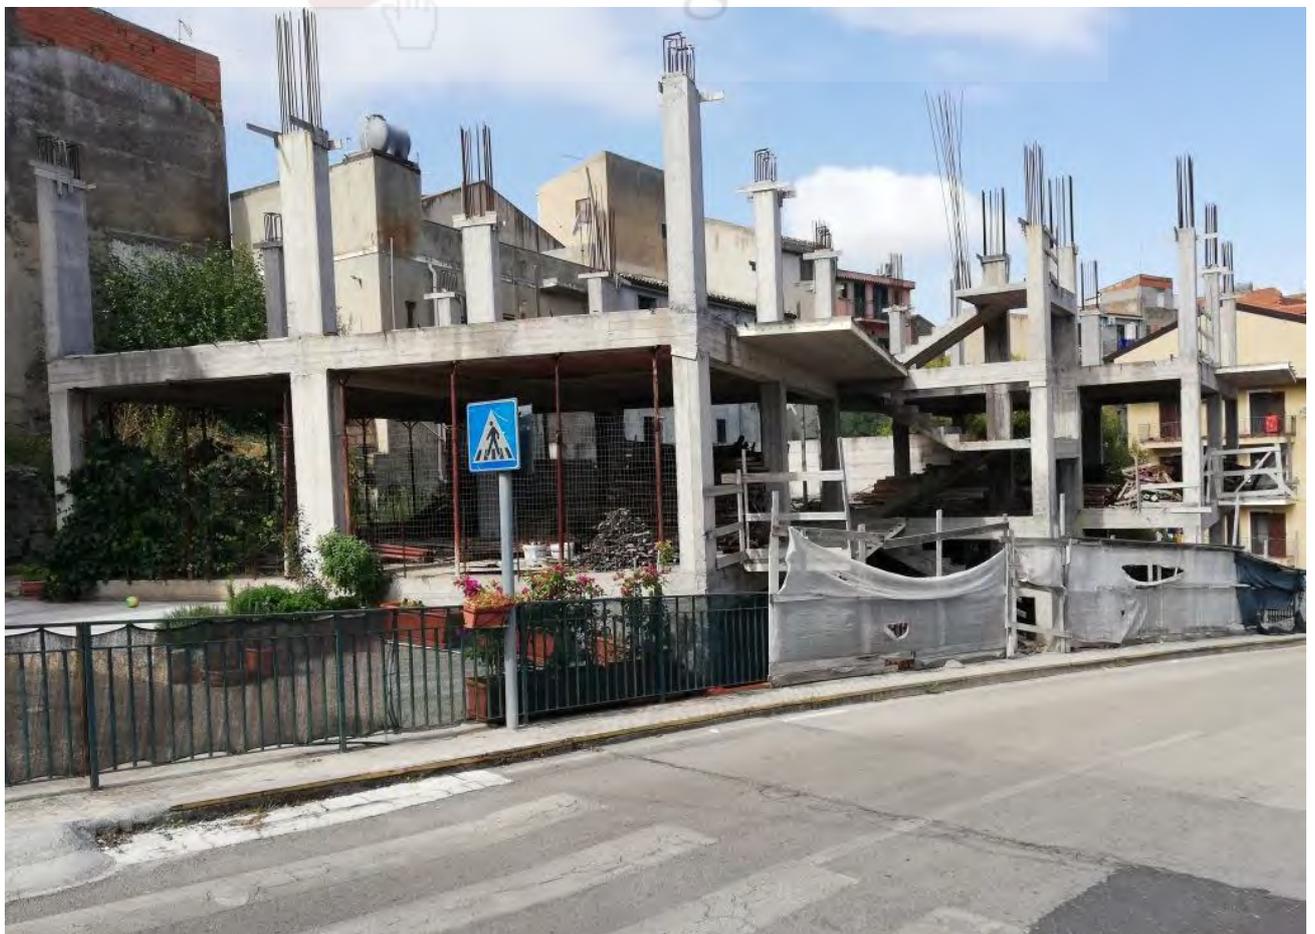
Foto 2 – Prospetto sud-est dell'edificio

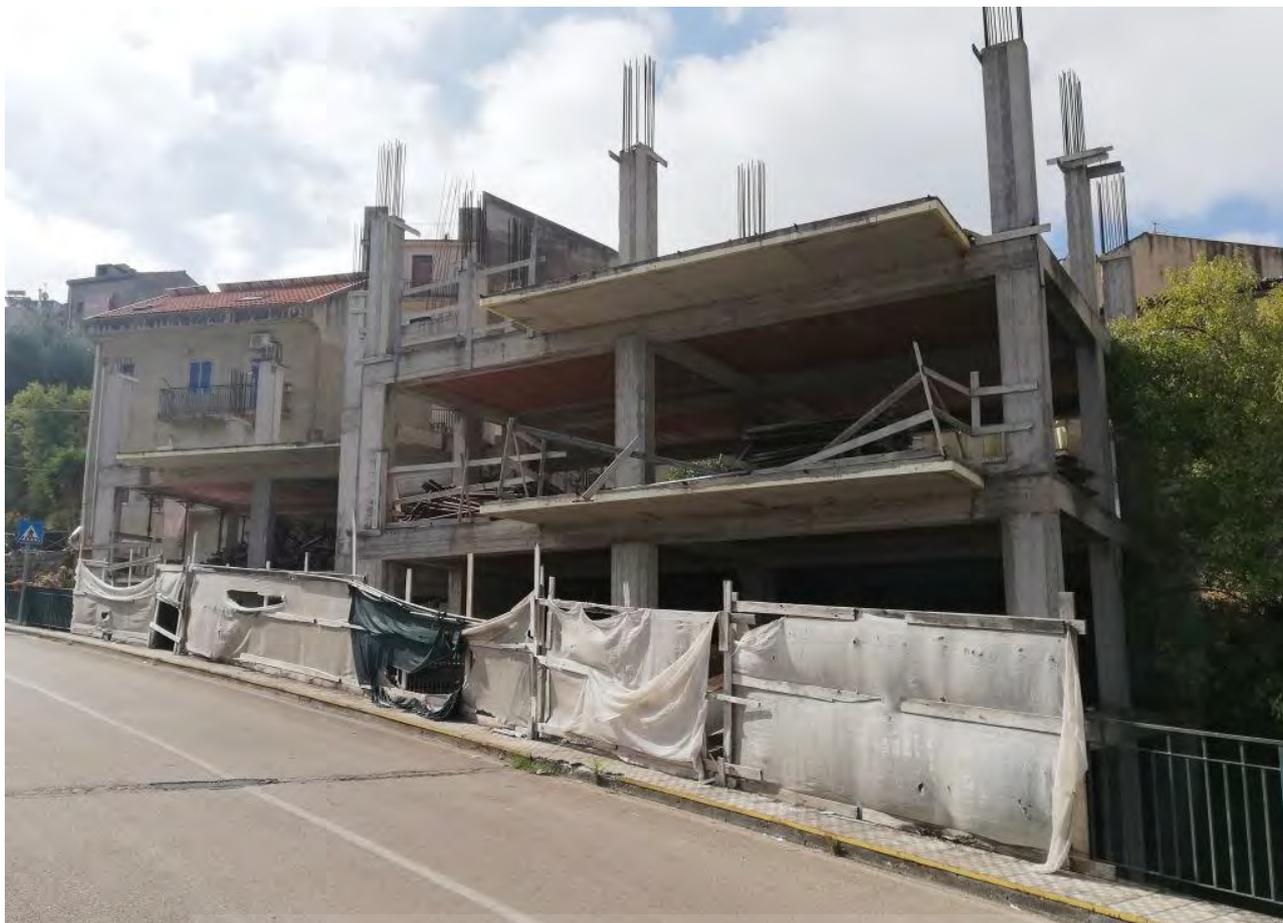
Foto 3 – Prospetto nord-est dell'edificio

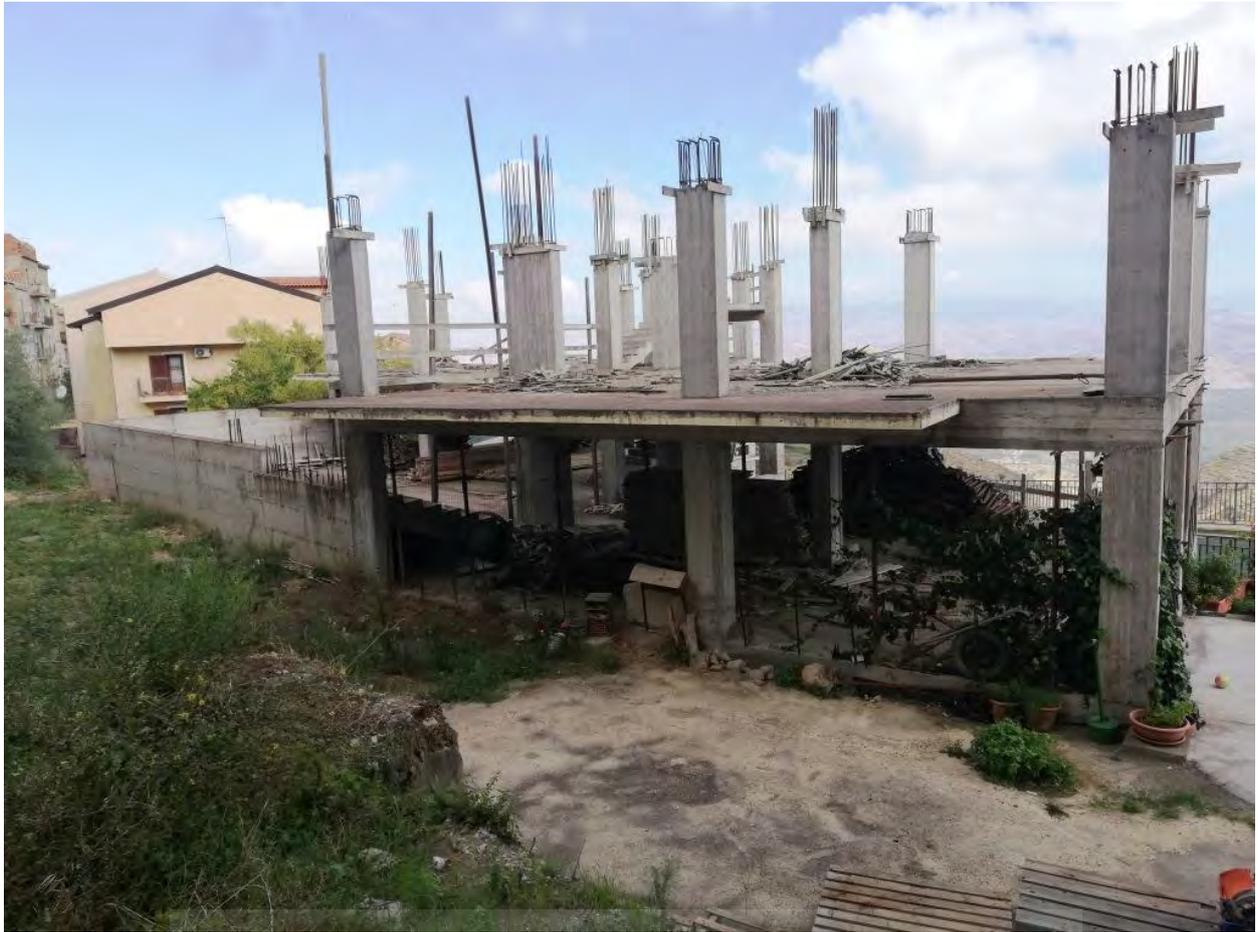
Foto 5 – Prospetto sud-ovest dell'edificio

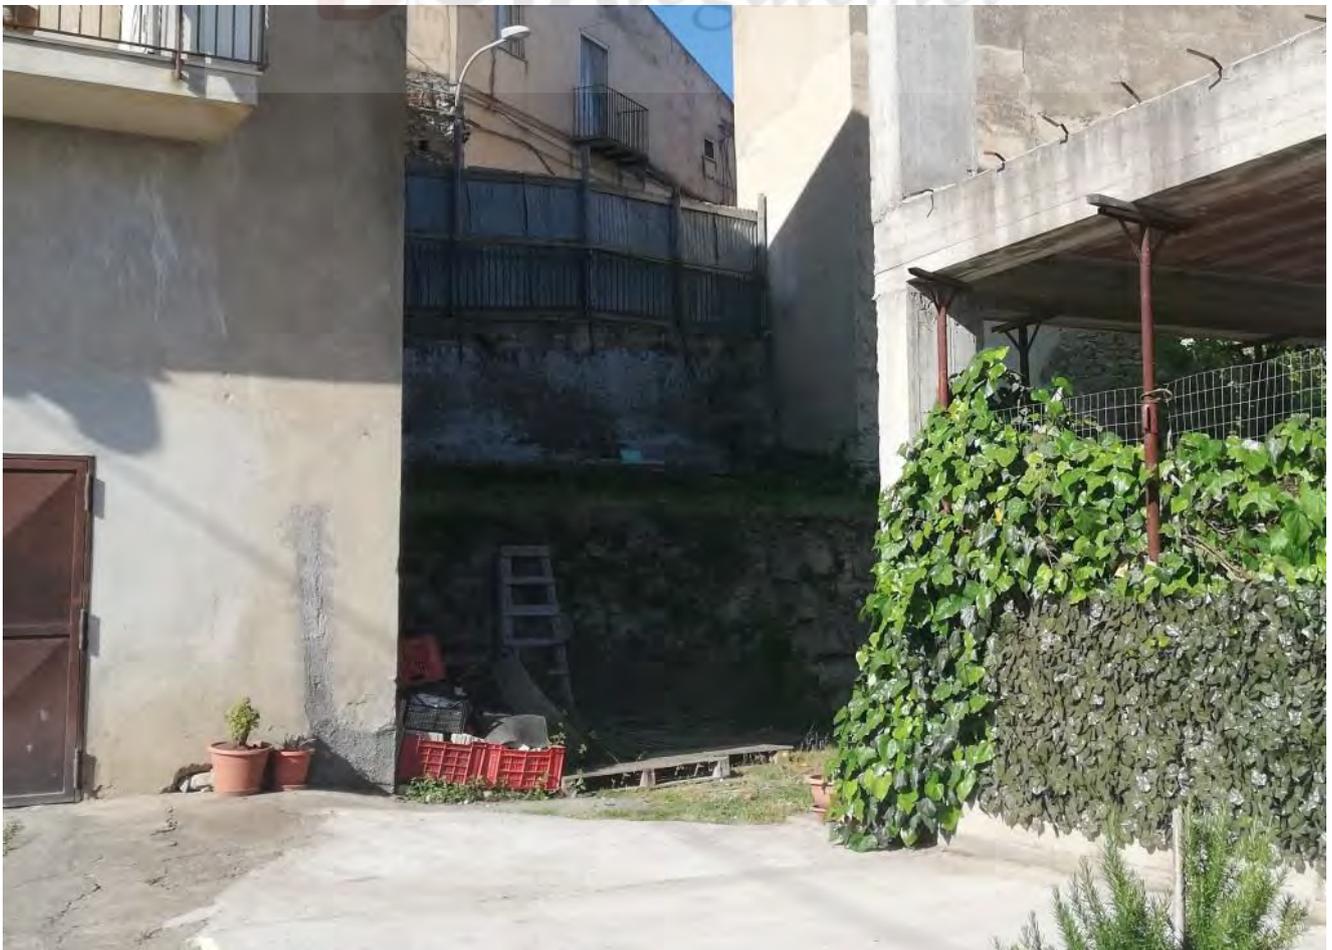
Foto 6 – Accesso da via Napoli (lato interno) ancora da realizzare

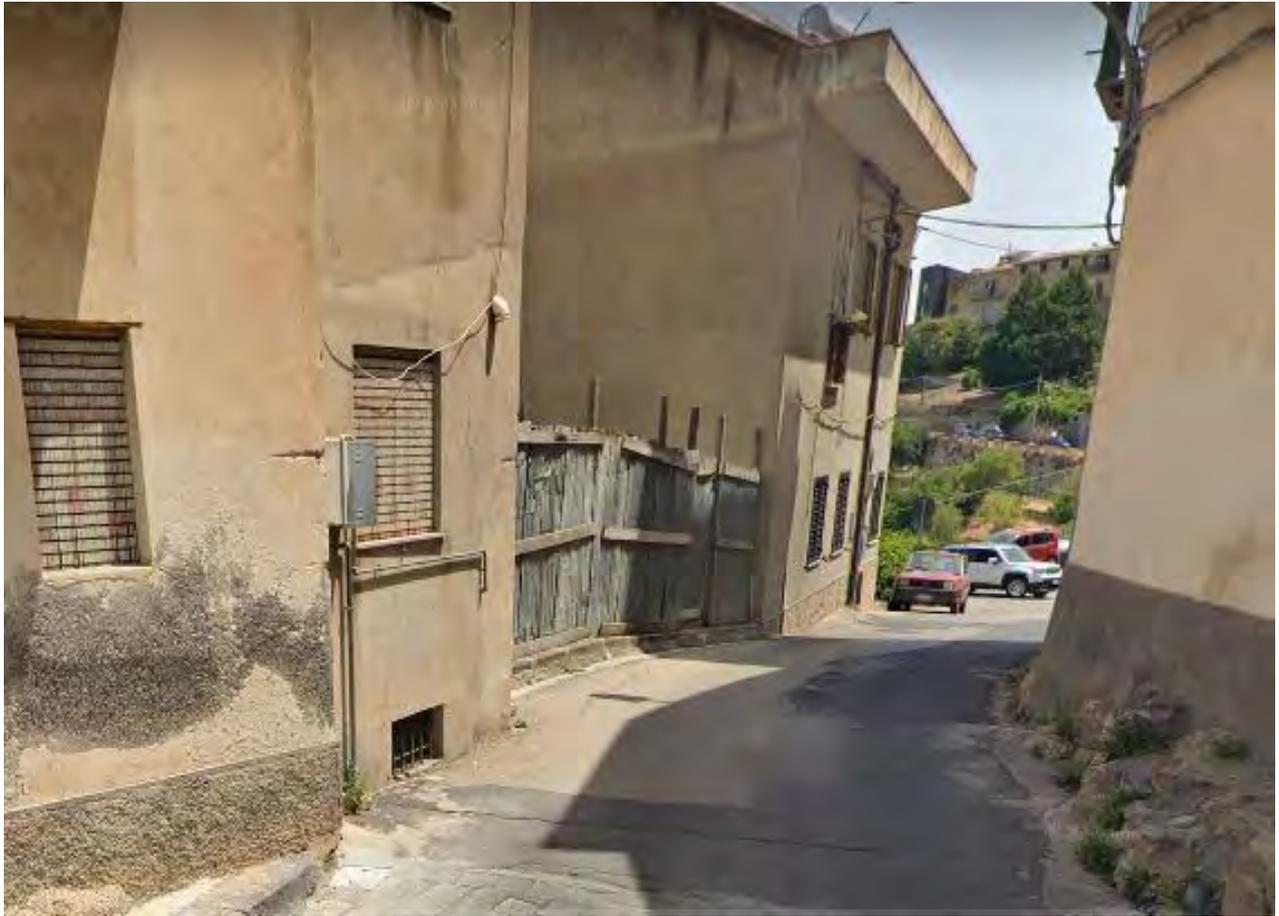
Foto 7 – Accesso da via Napoli (lato esterno) ancora da realizzare

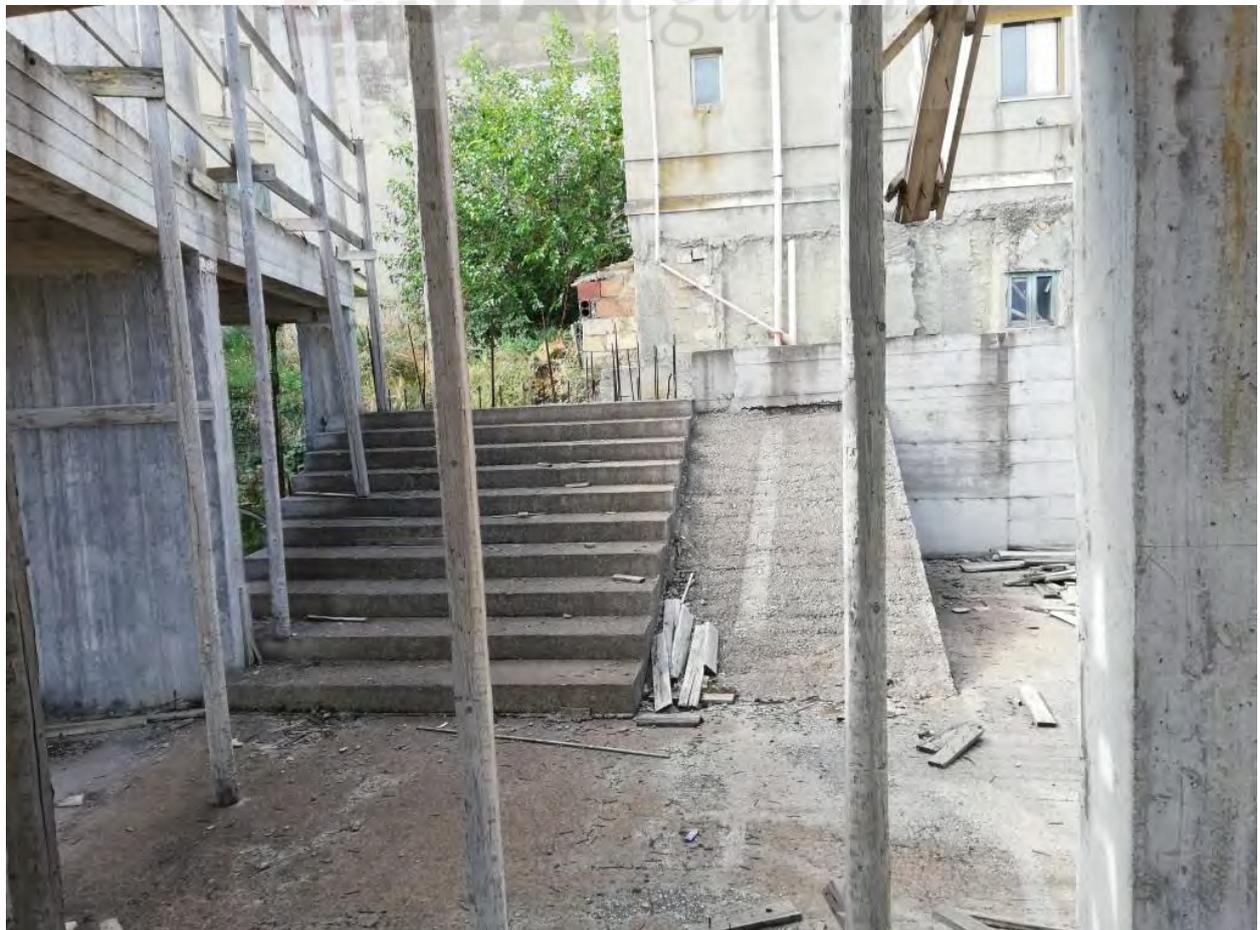
Foto 8 – Scala esterna

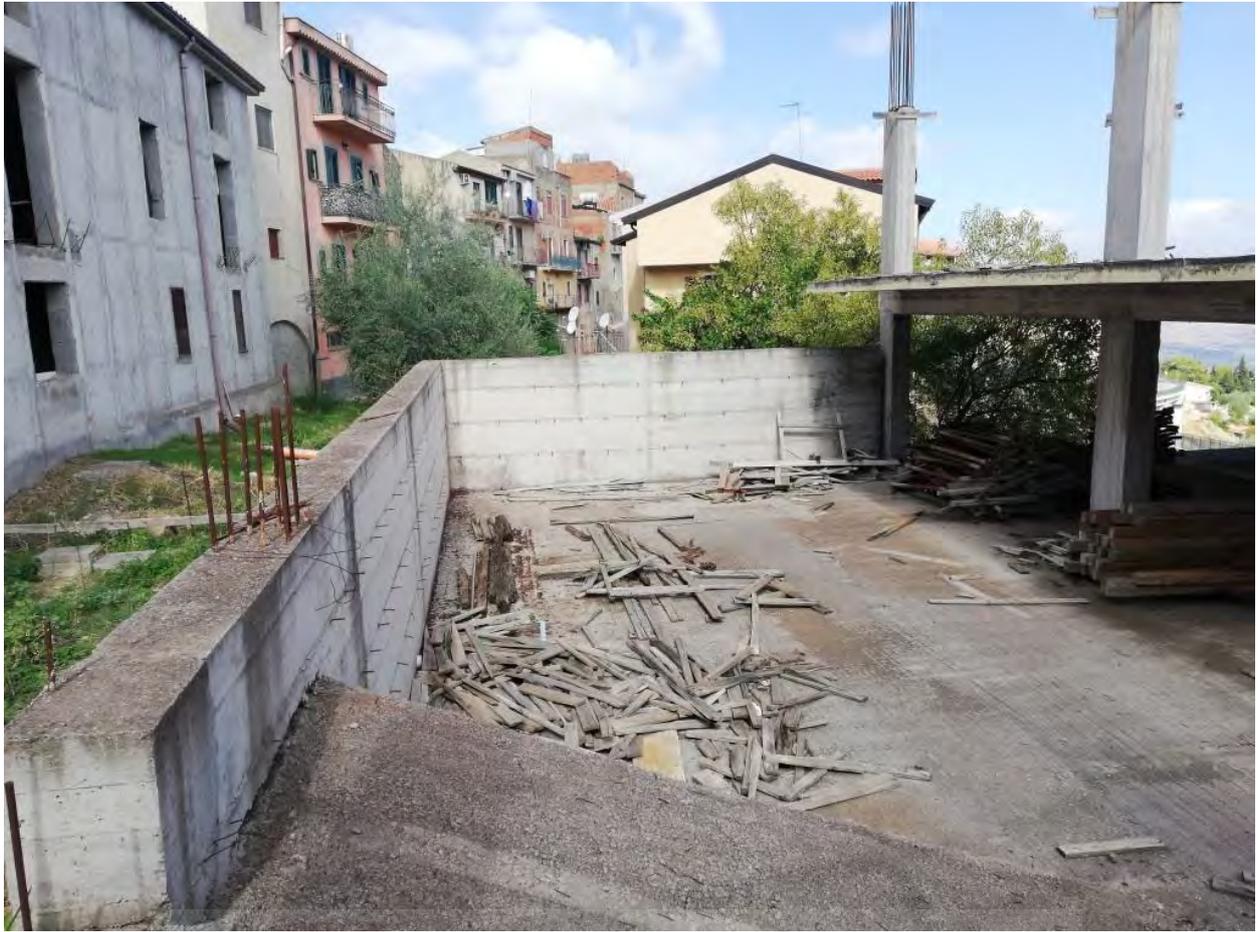
Foto 9 – Corte esterna

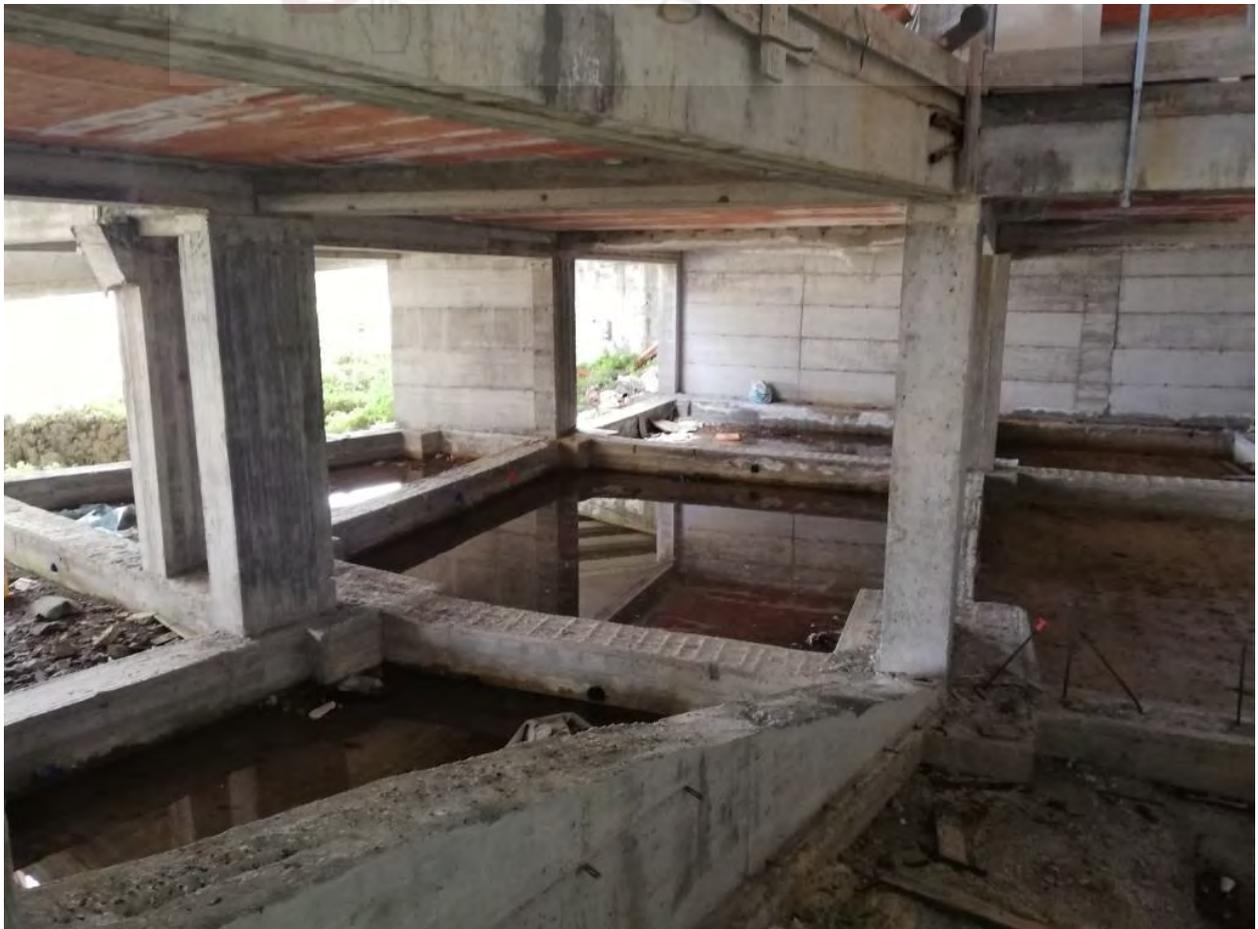
Foto 10 – Interno, secondo piano seminterrato dell'edificio in corso di costruzione

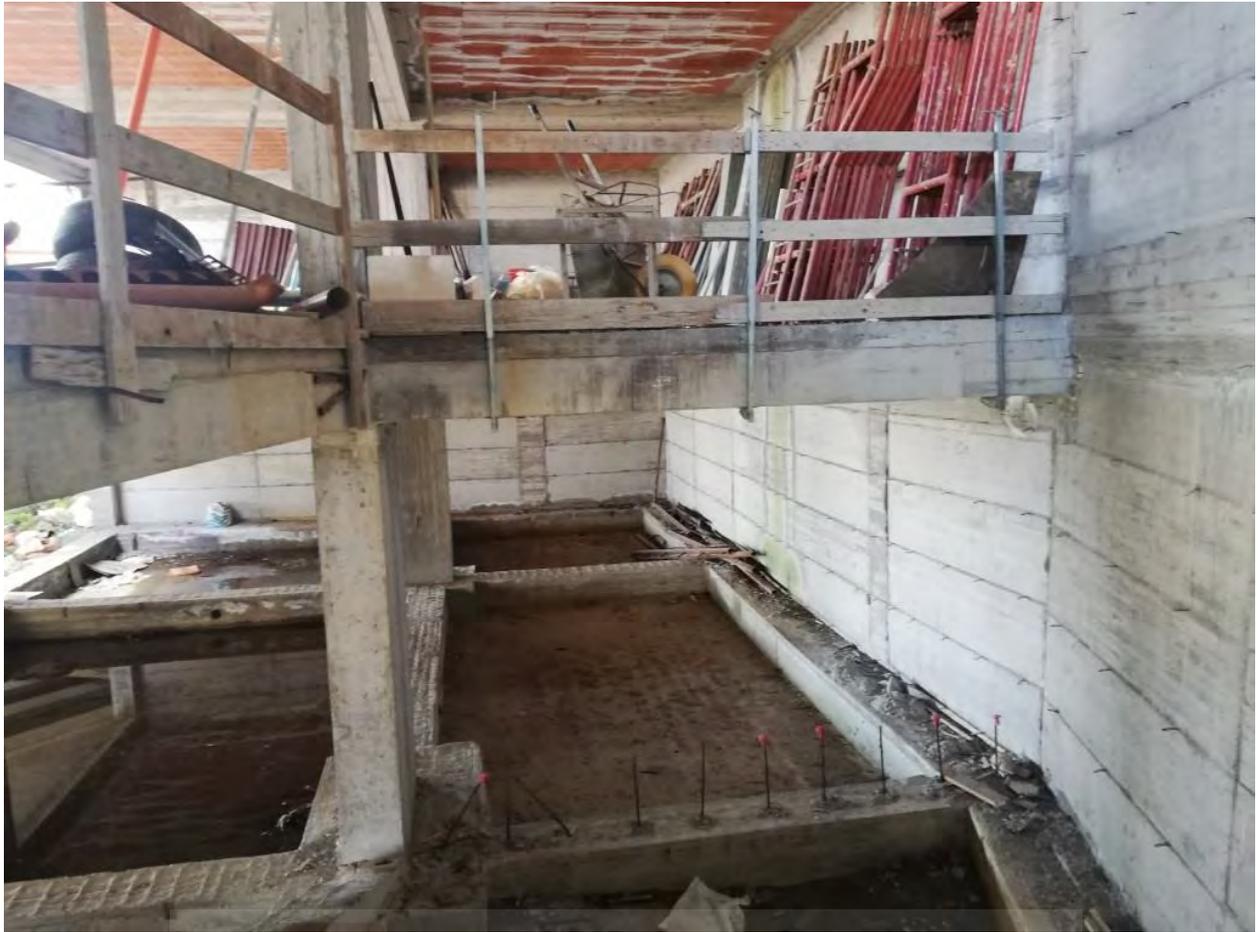
Foto 11 – Interno, secondo piano seminterrato dell'edificio in corso di costruzione

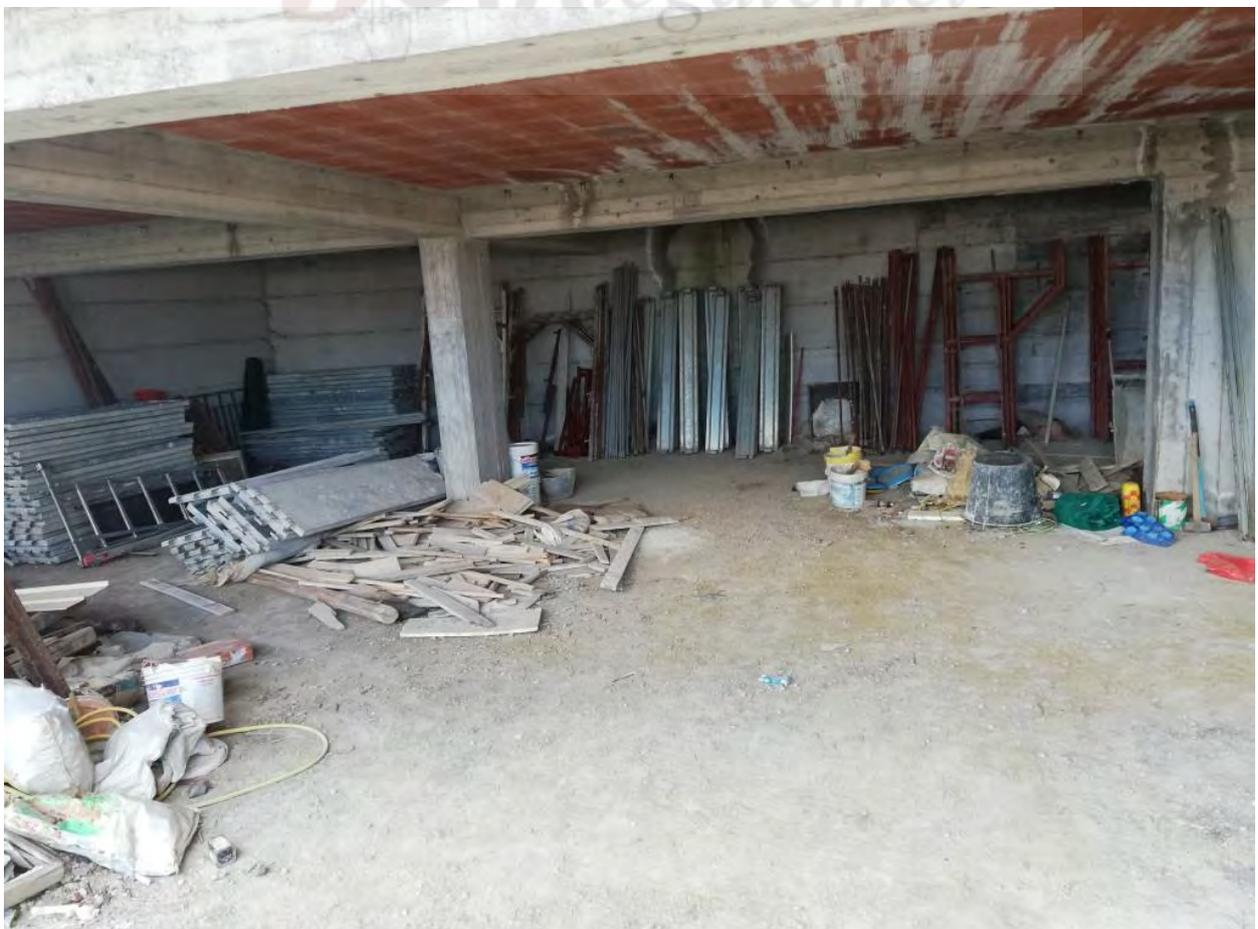
Foto 12 – Interno, primo piano seminterrato dell'edificio in corso di costruzione

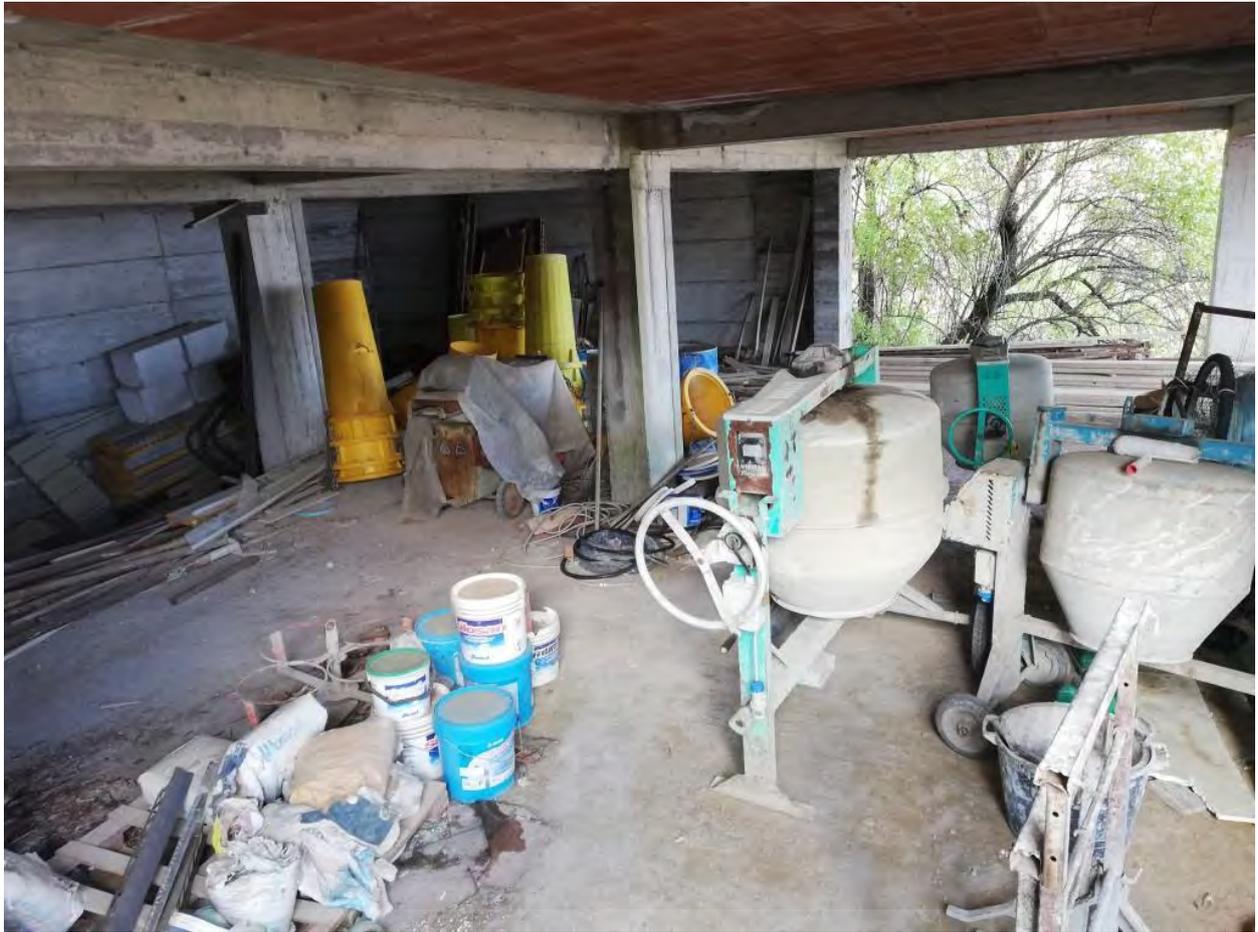
Foto 13 – Interno, primo piano seminterrato dell'edificio in corso di costruzione

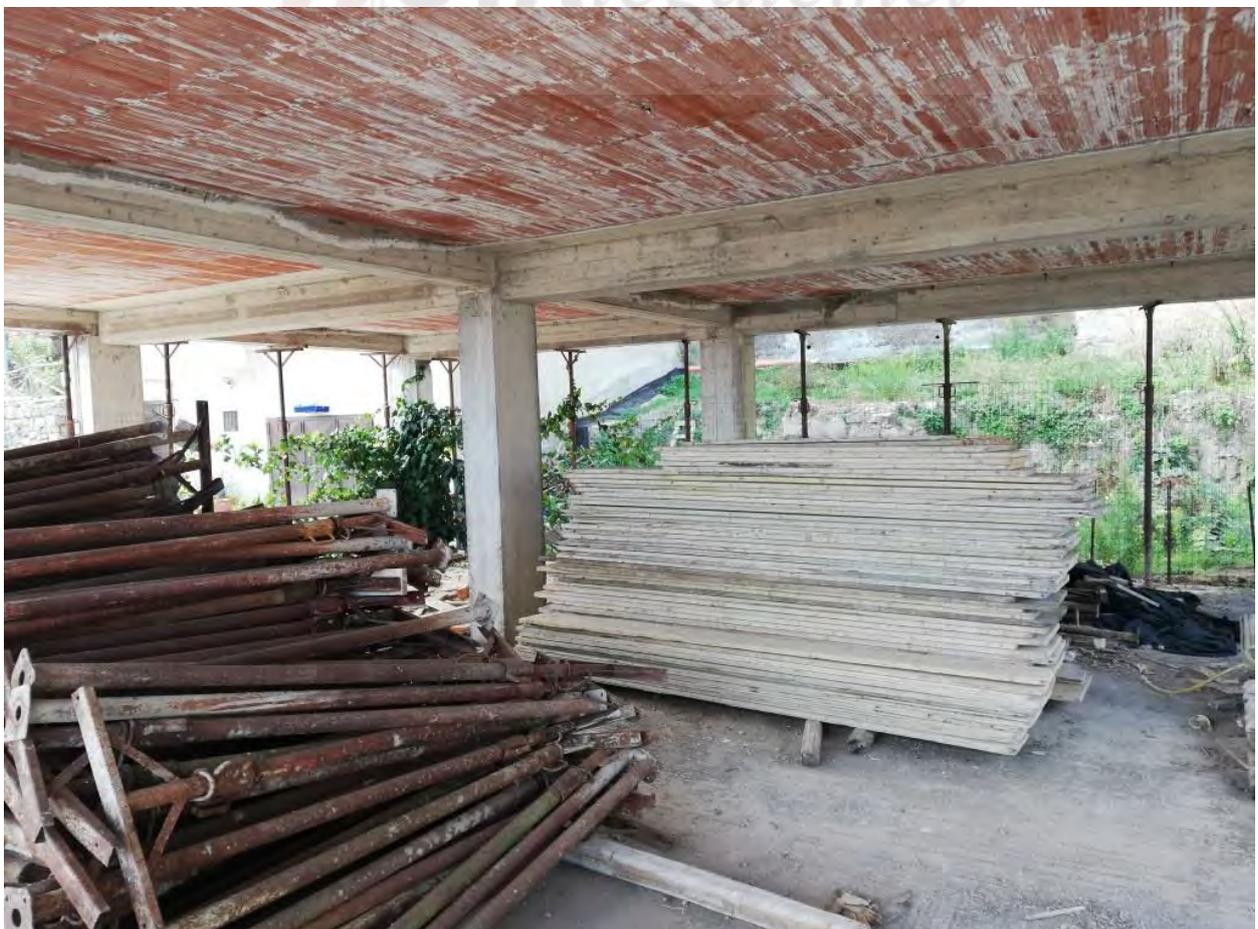
Foto 14 – Interno, piano terra dell'edificio in corso di costruzione

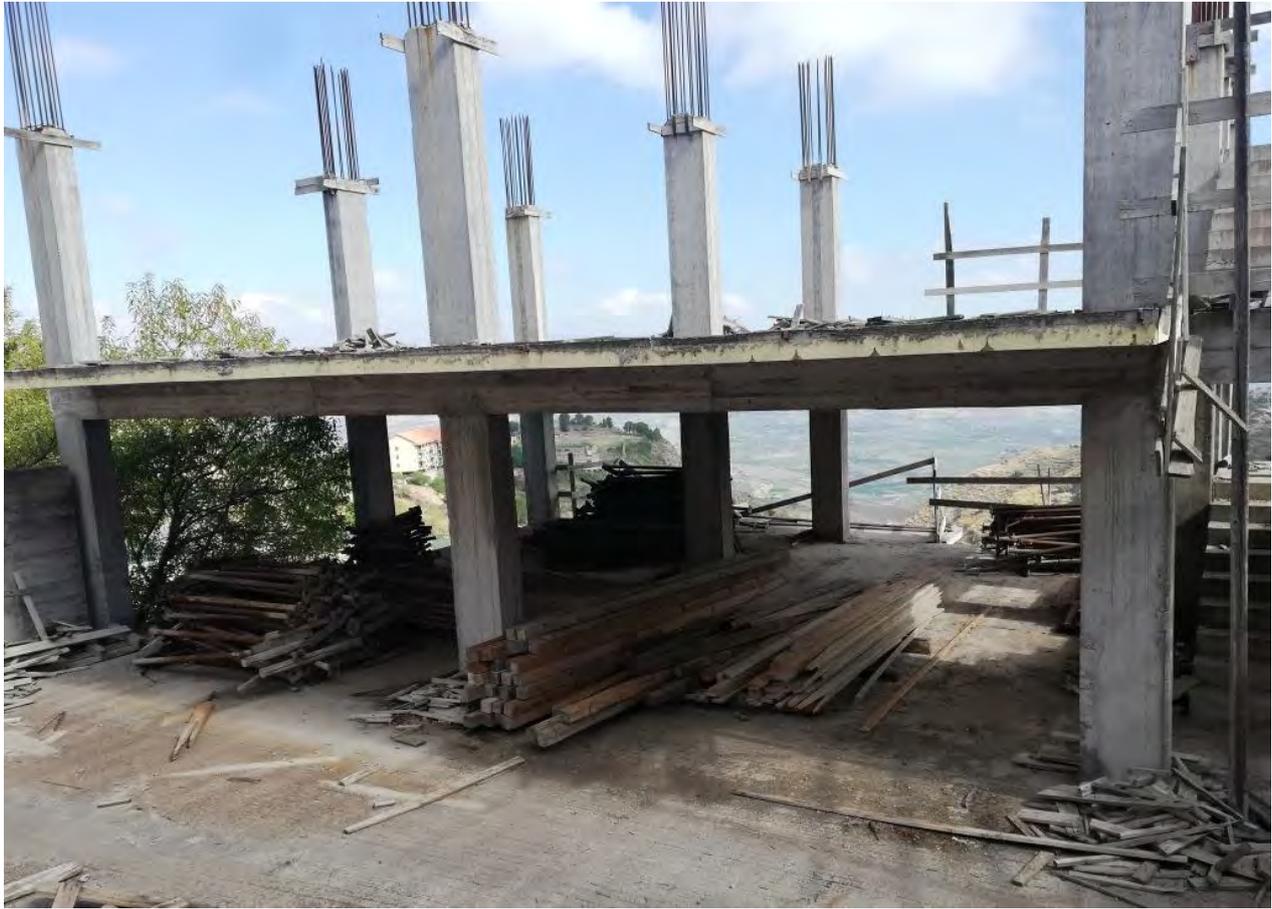
Foto 15 – Interno, piano terra dell’edificio in corso di costruzione

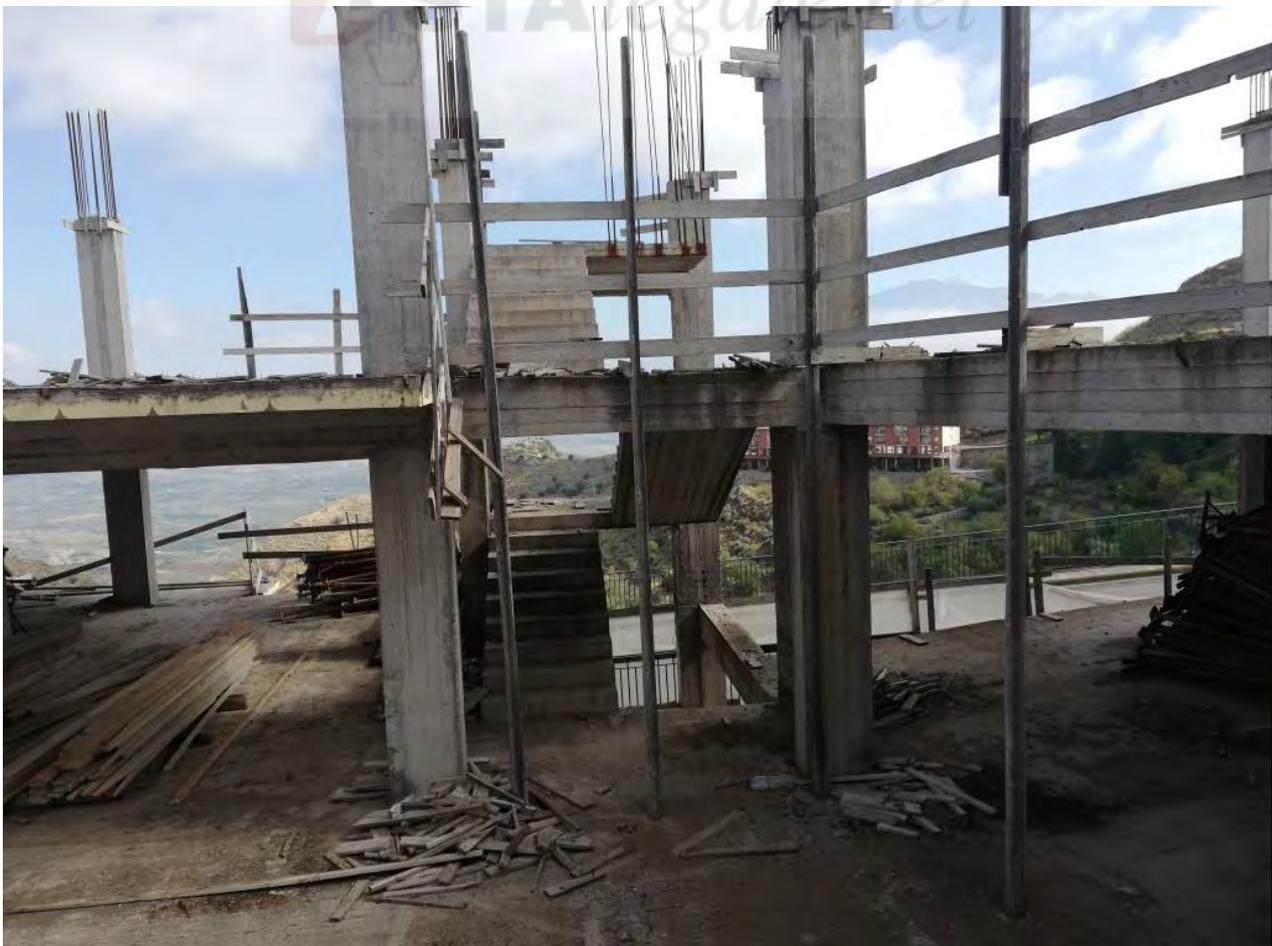
Foto 16 – Interno, vano scala

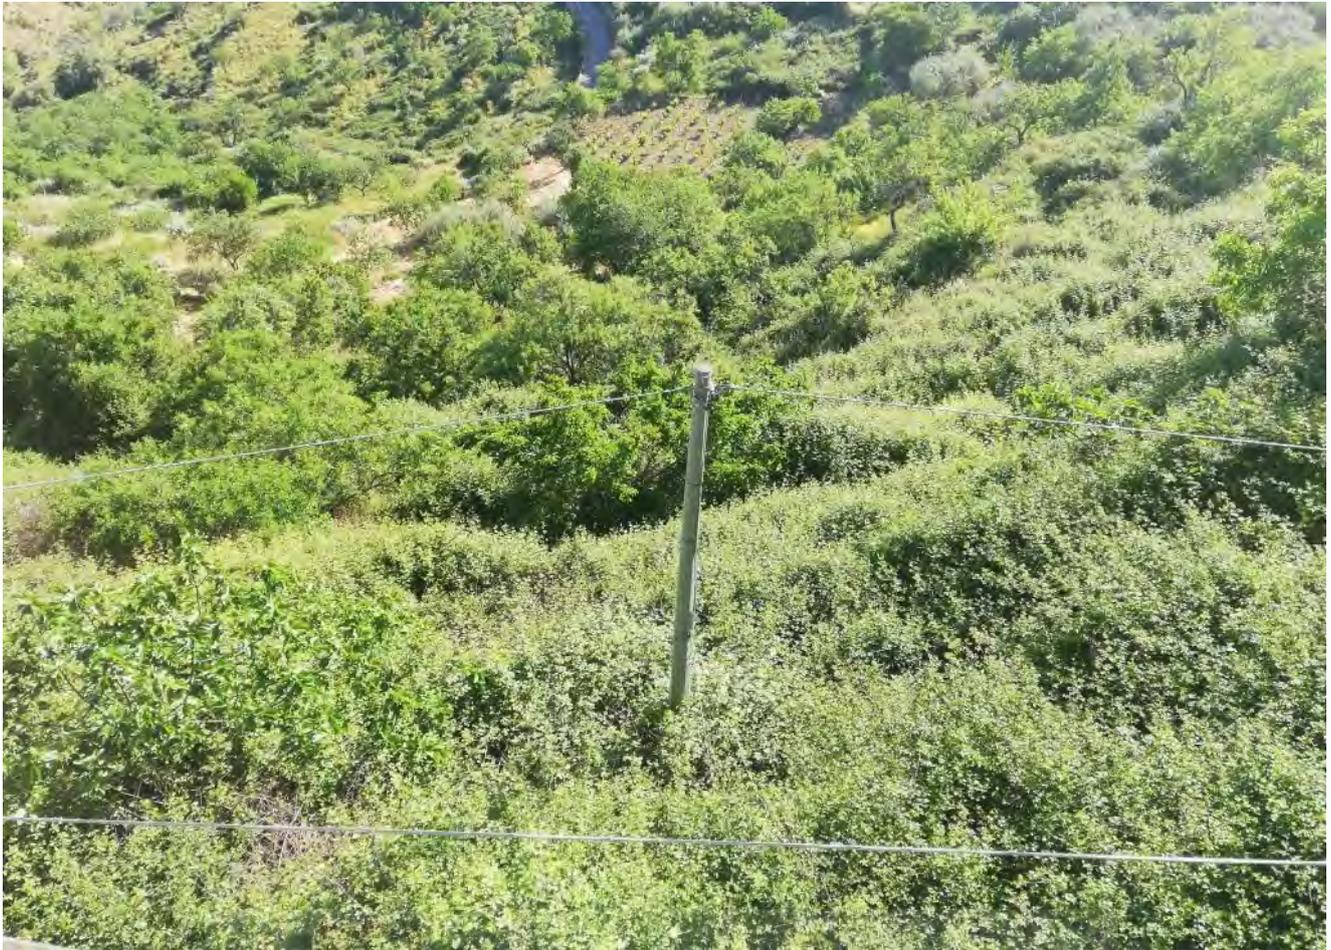
Foto 17 – Porzione di terreno pignorato (particella 506) al di sotto del viadotto

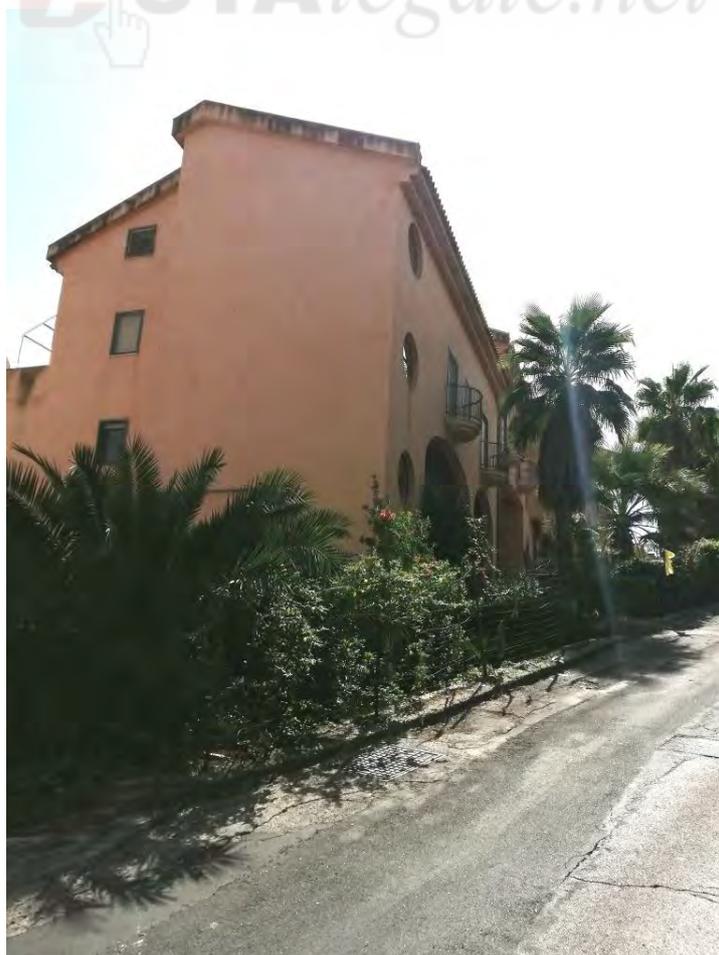
Foto 2 – edificio in cui ricade l'immobile pignorato

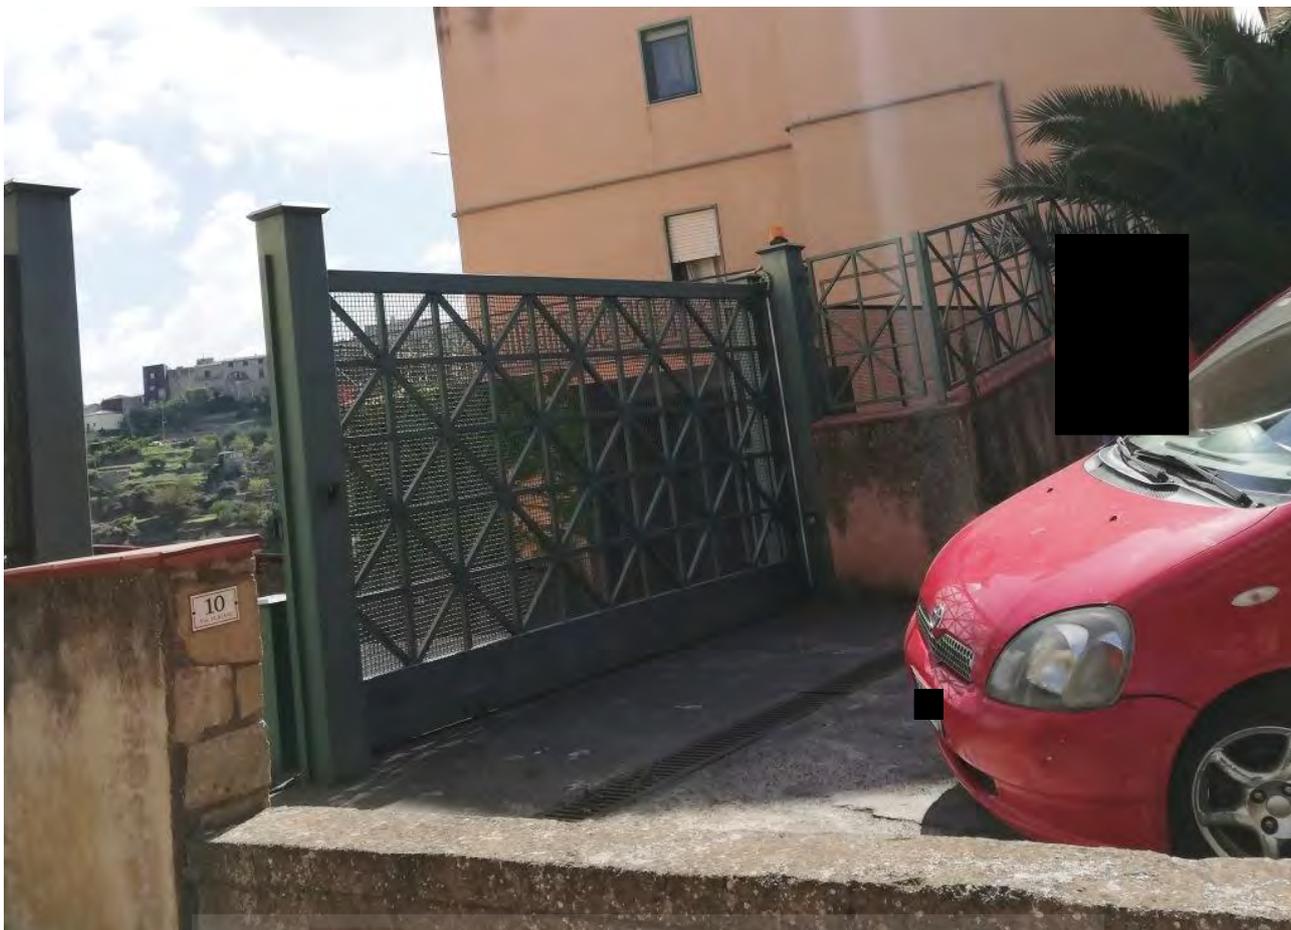
Foto 3 – Cancello d'ingresso dalla via Platani

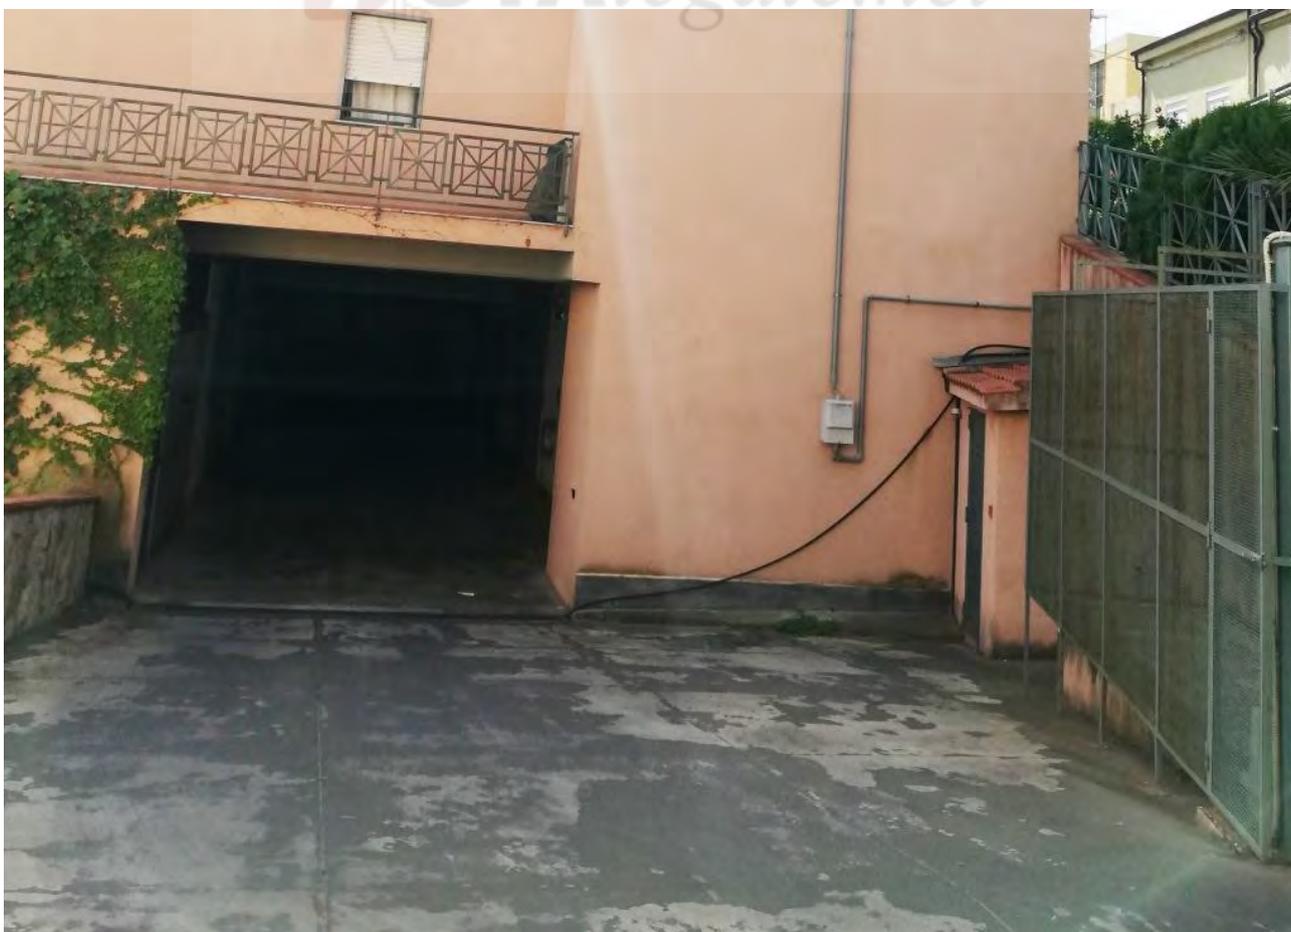
Foto 4 – Rampa di accesso alla corsia che conduce all'immobile pignorato

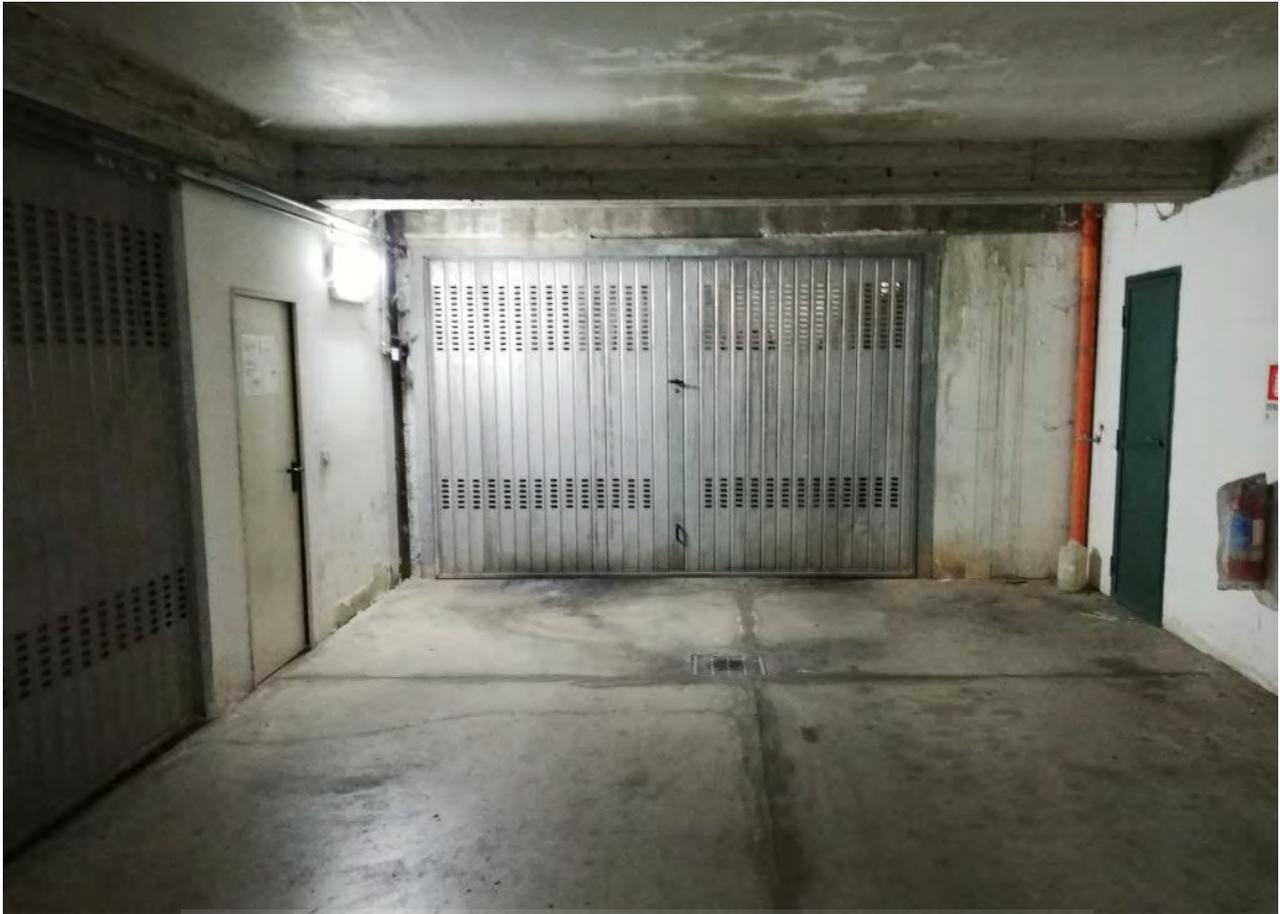
Foto 5 – Porta basculante di accesso al deposito pignorato
