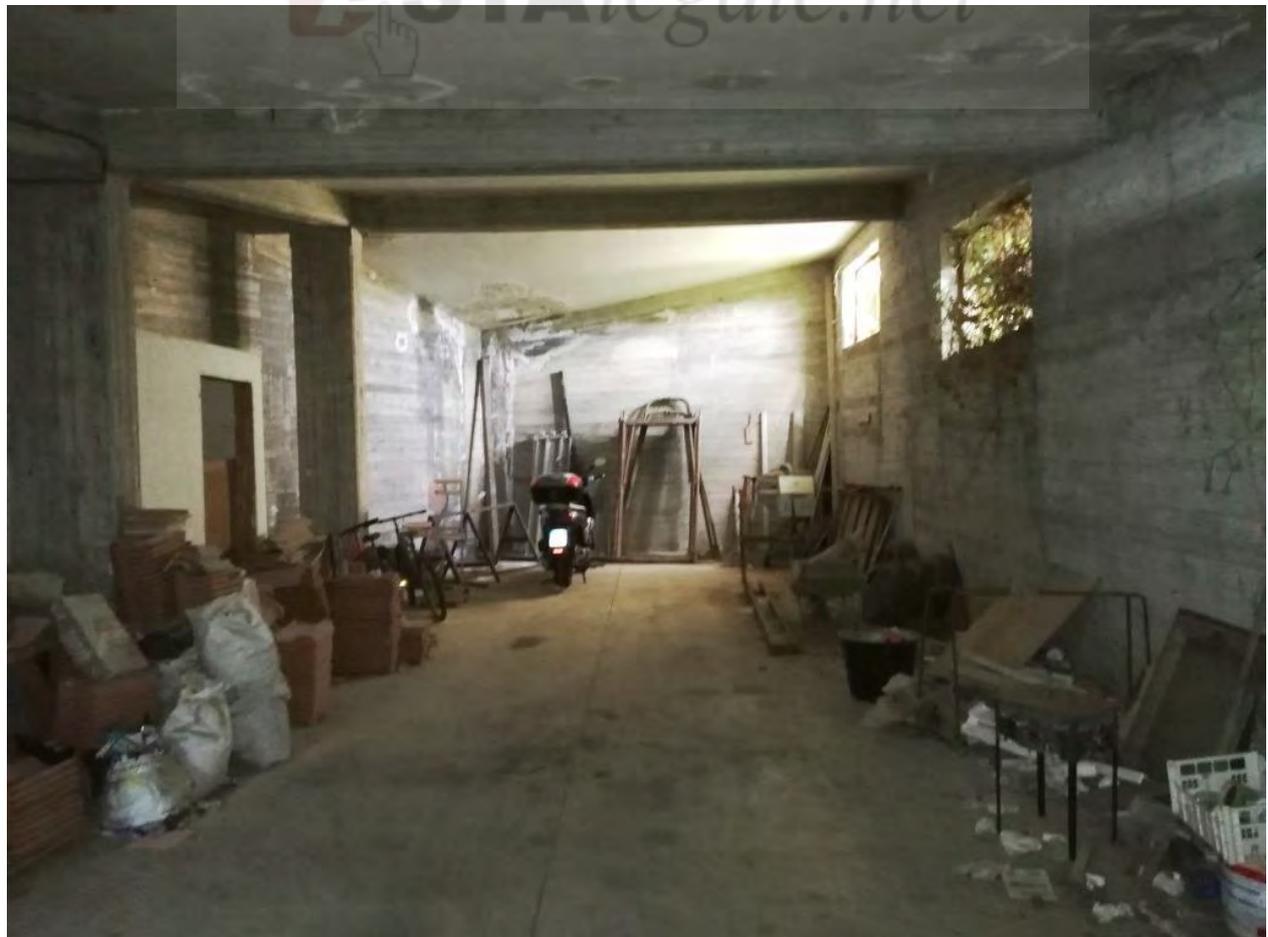
Foto 6 – Interno del locale di deposito

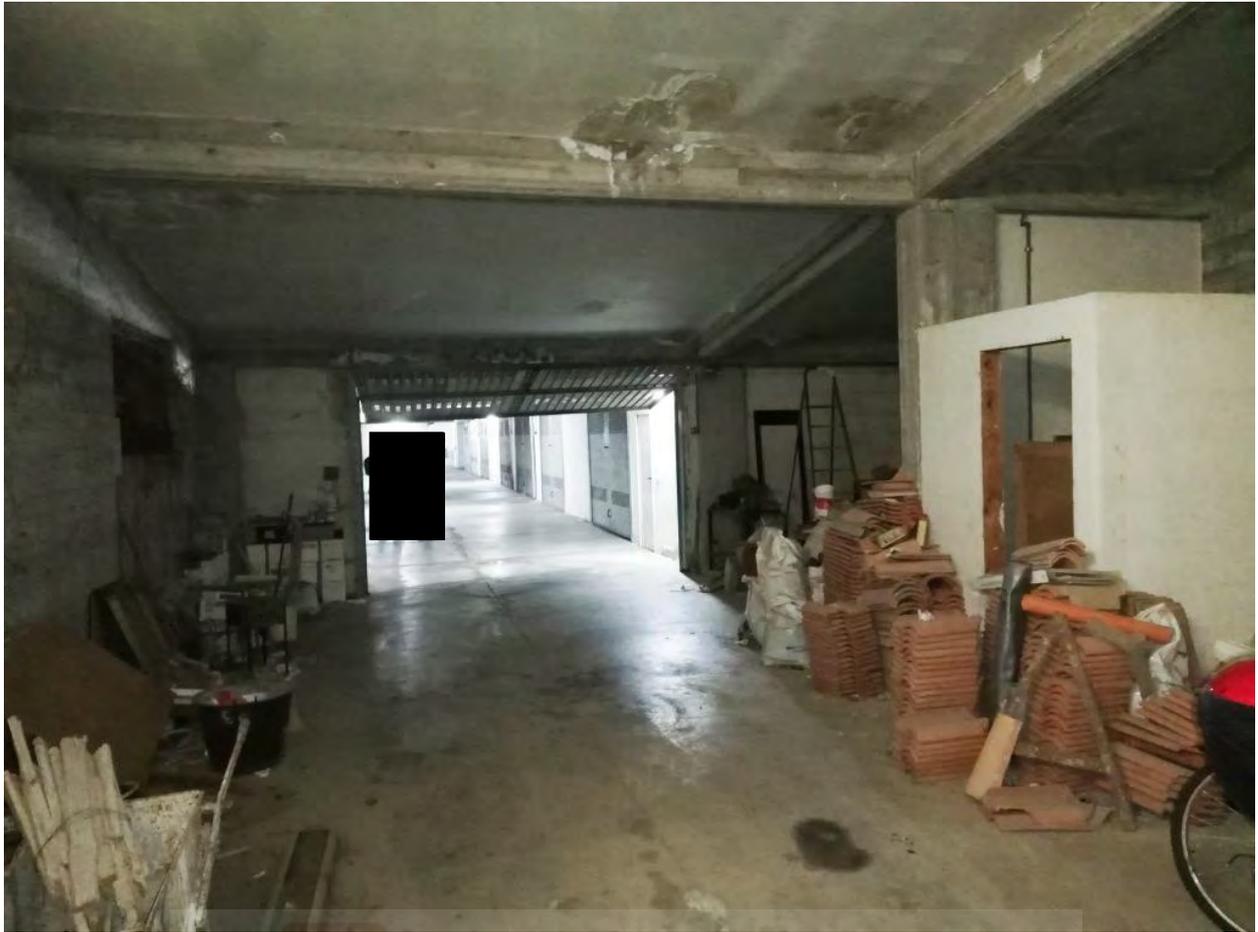
Foto 7 – Interno del locale di deposito

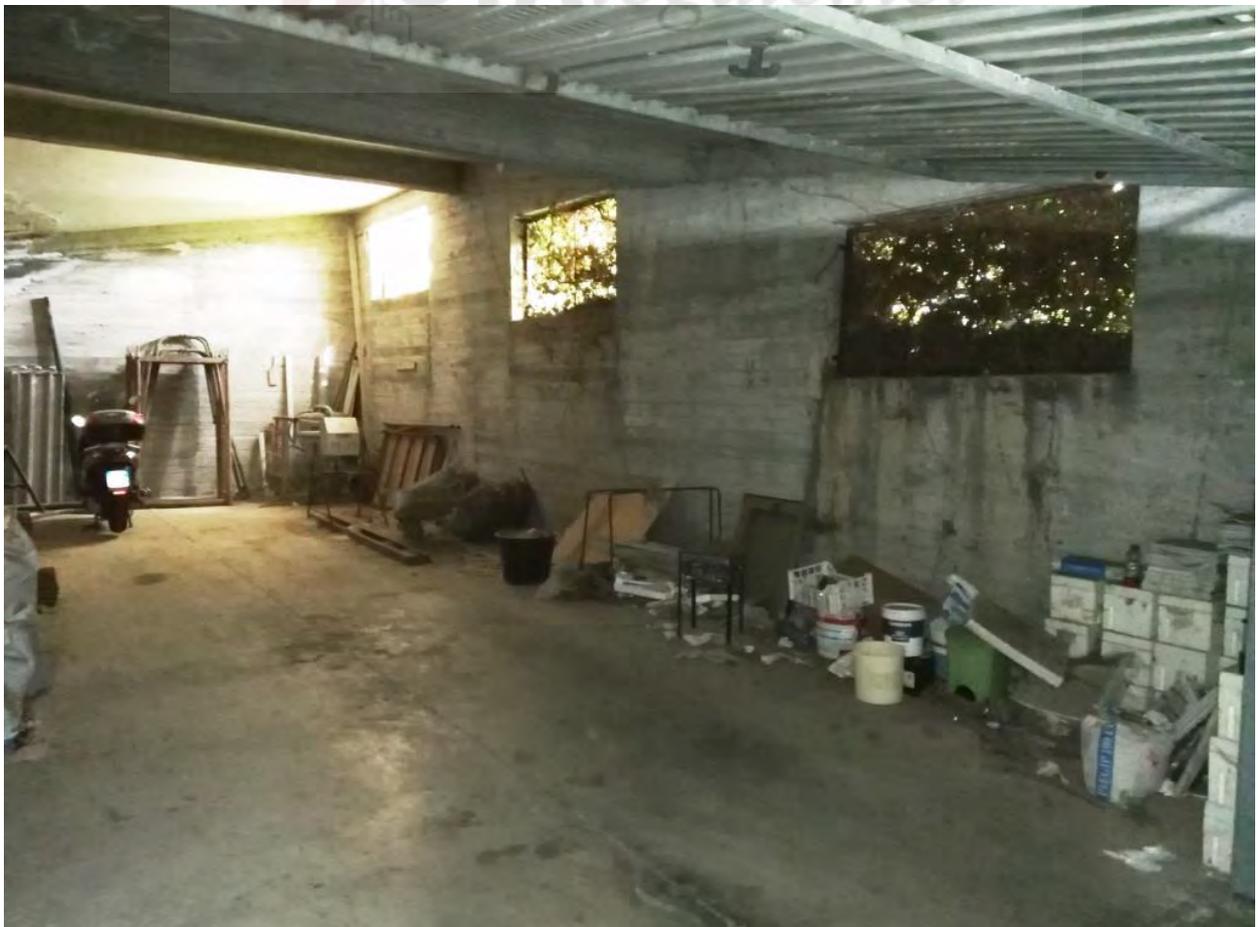
Foto 8 – Interno del locale di deposito

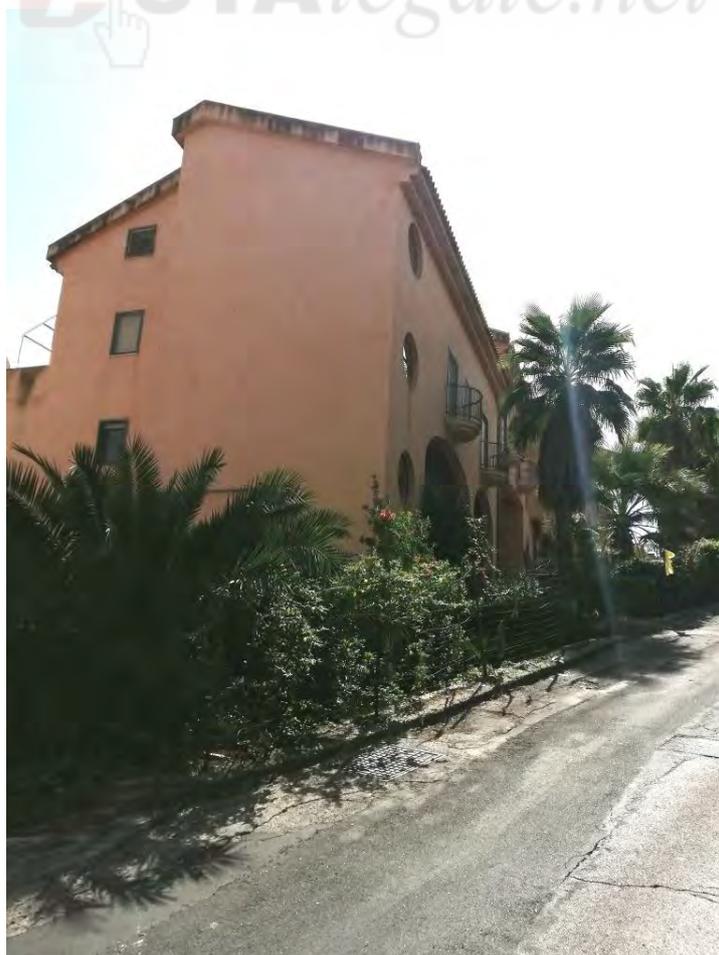
Foto 2 – edificio in cui ricade l'immobile pignorato

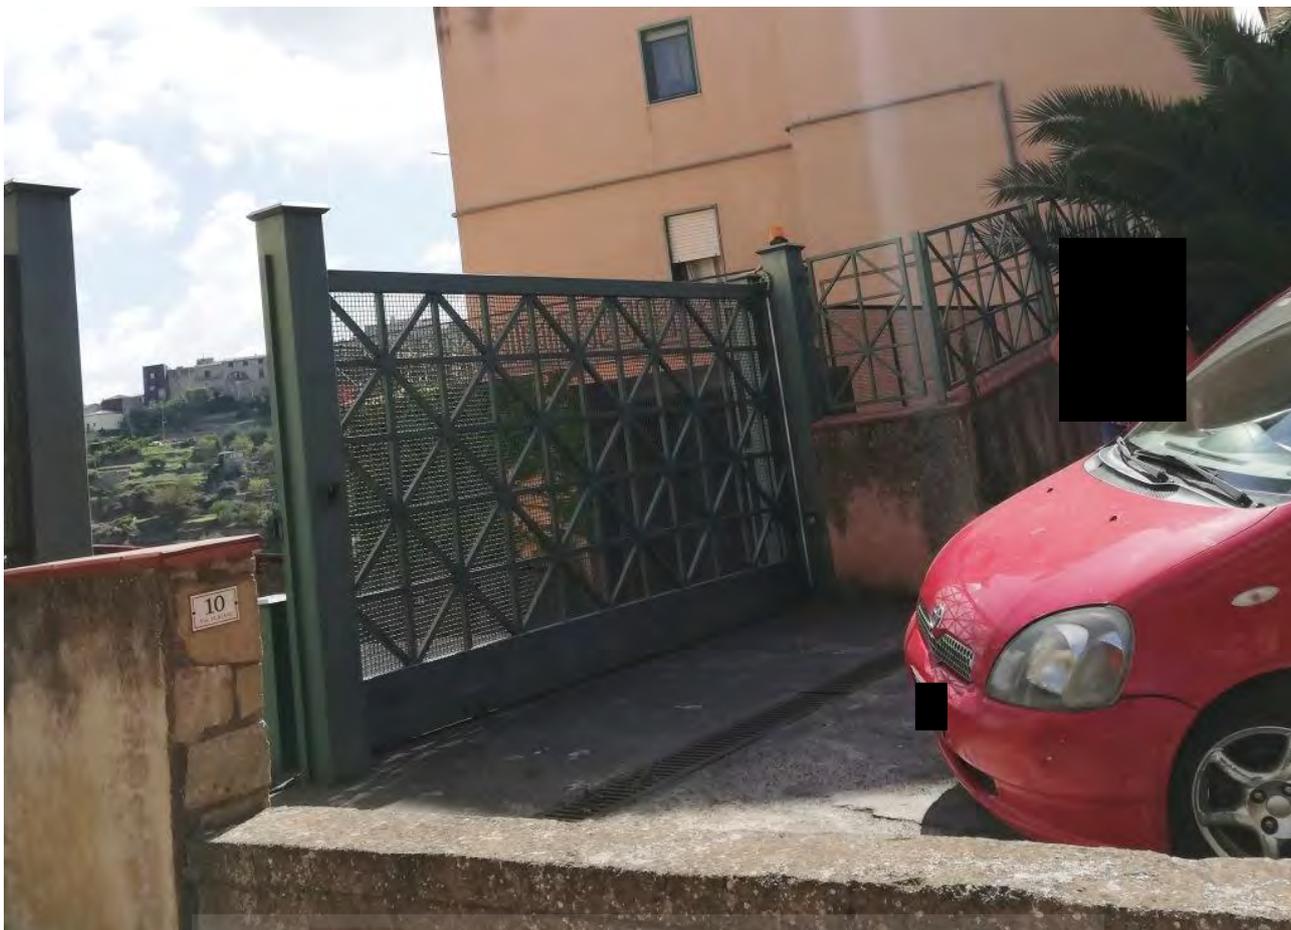
Foto 3 – Cancello d'ingresso dalla via Platani

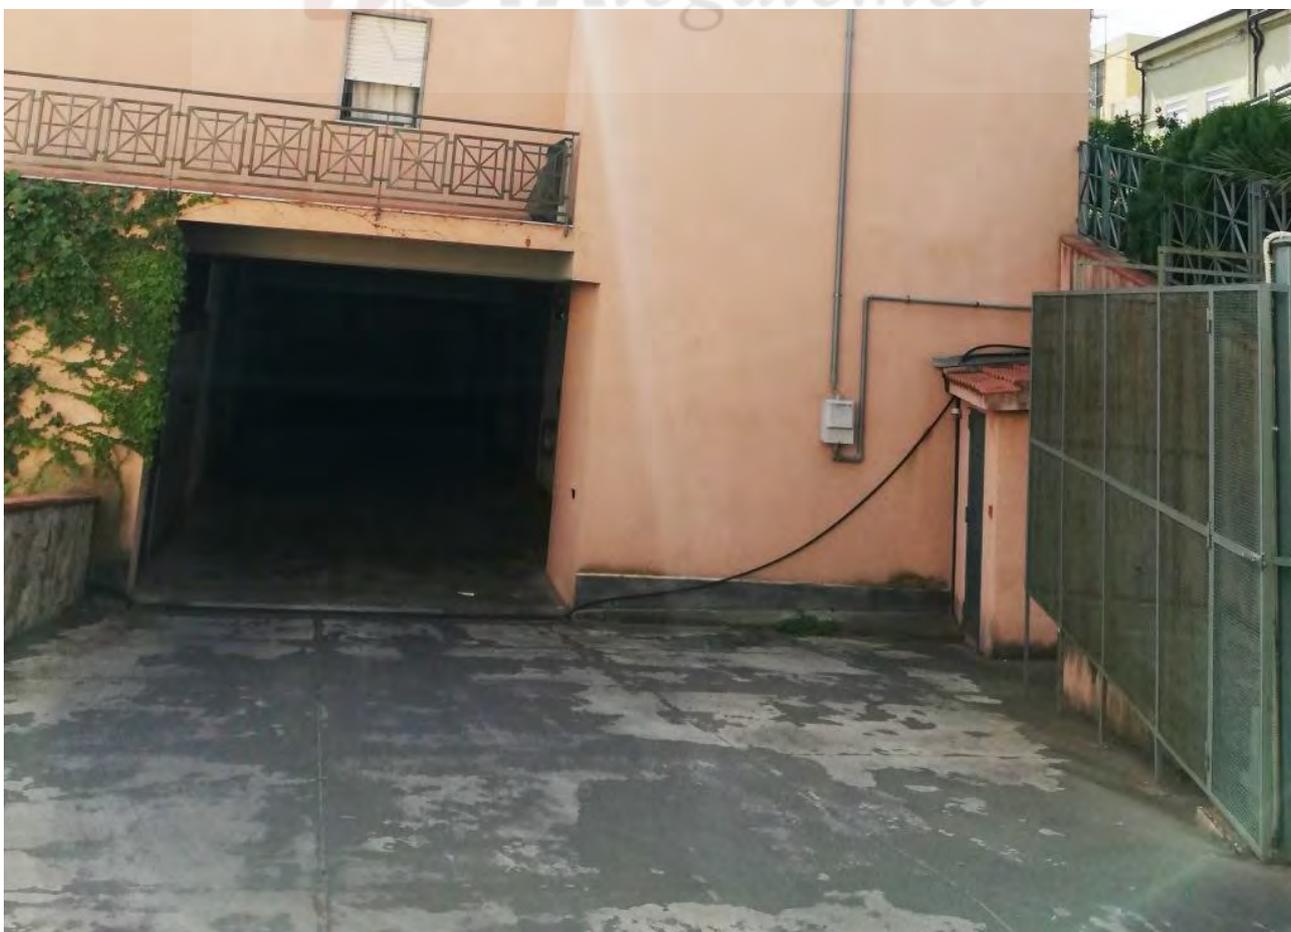
Foto 4 – Rampa di accesso alla corsia che conduce all'immobile pignorato

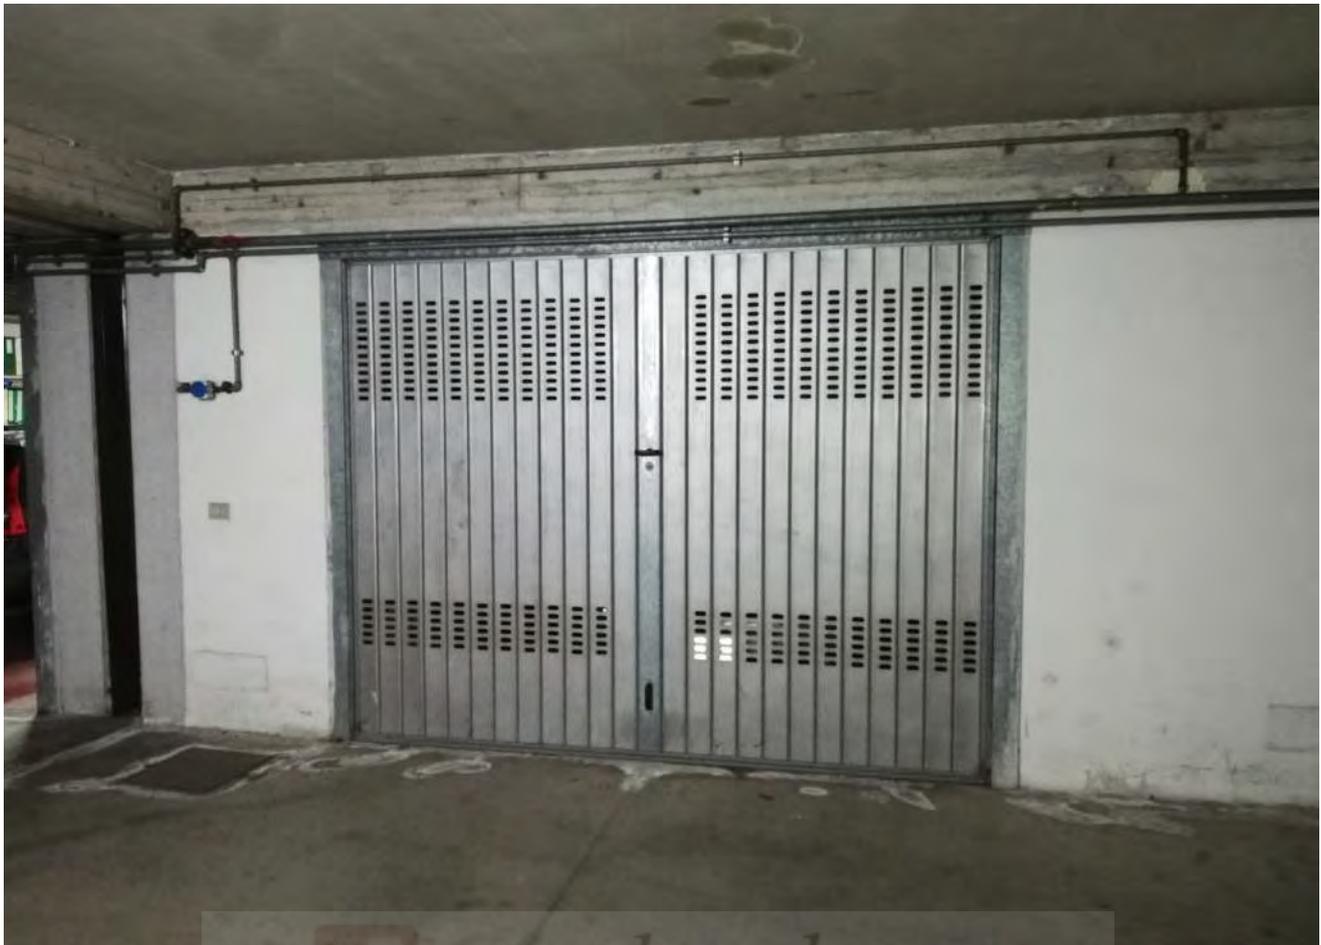
Foto 5 – Porta basculante di accesso al deposito pignorato

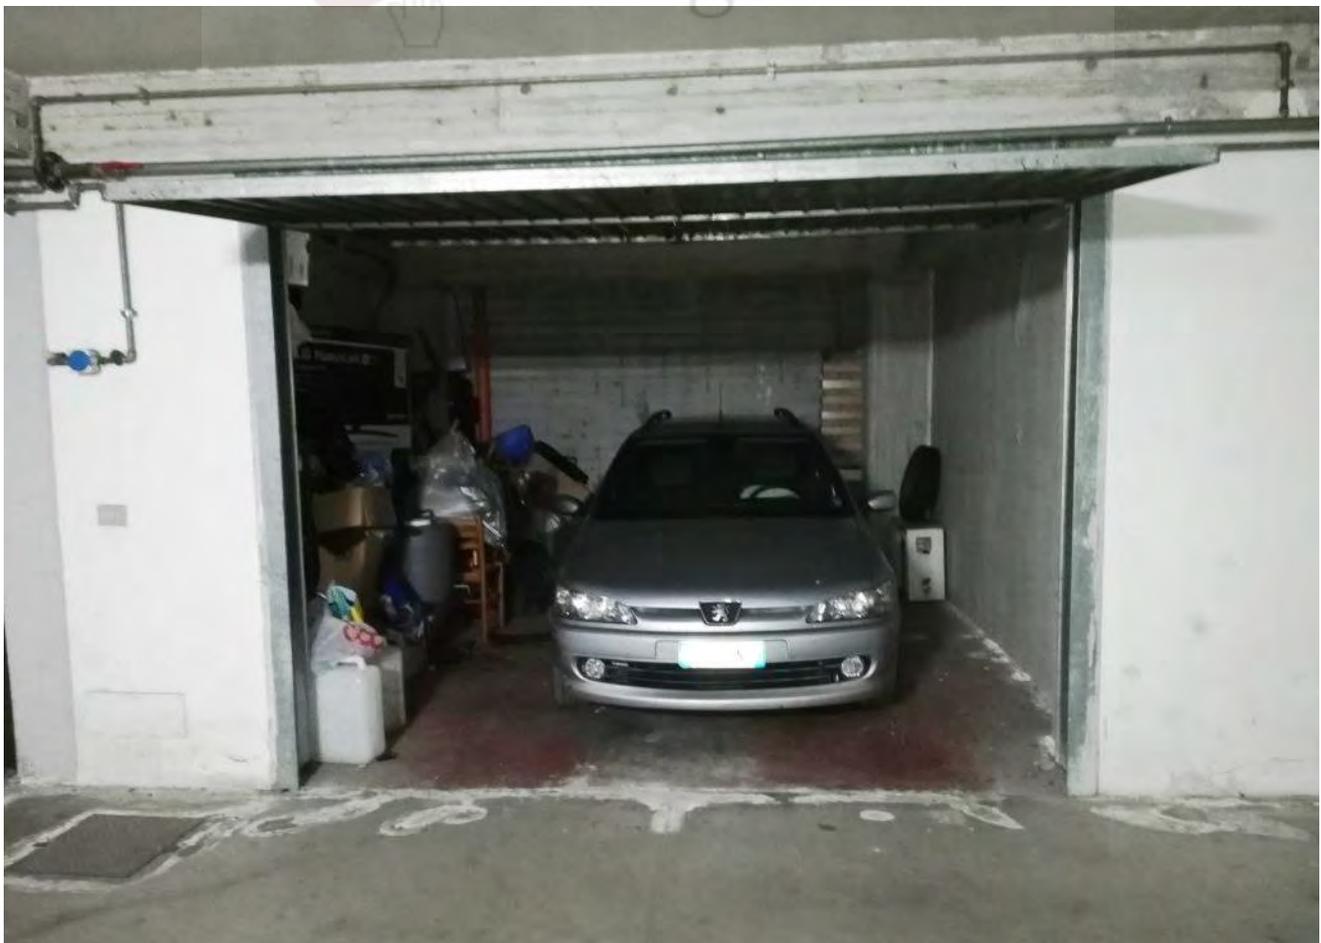
Foto 6 – Interno del locale di deposito

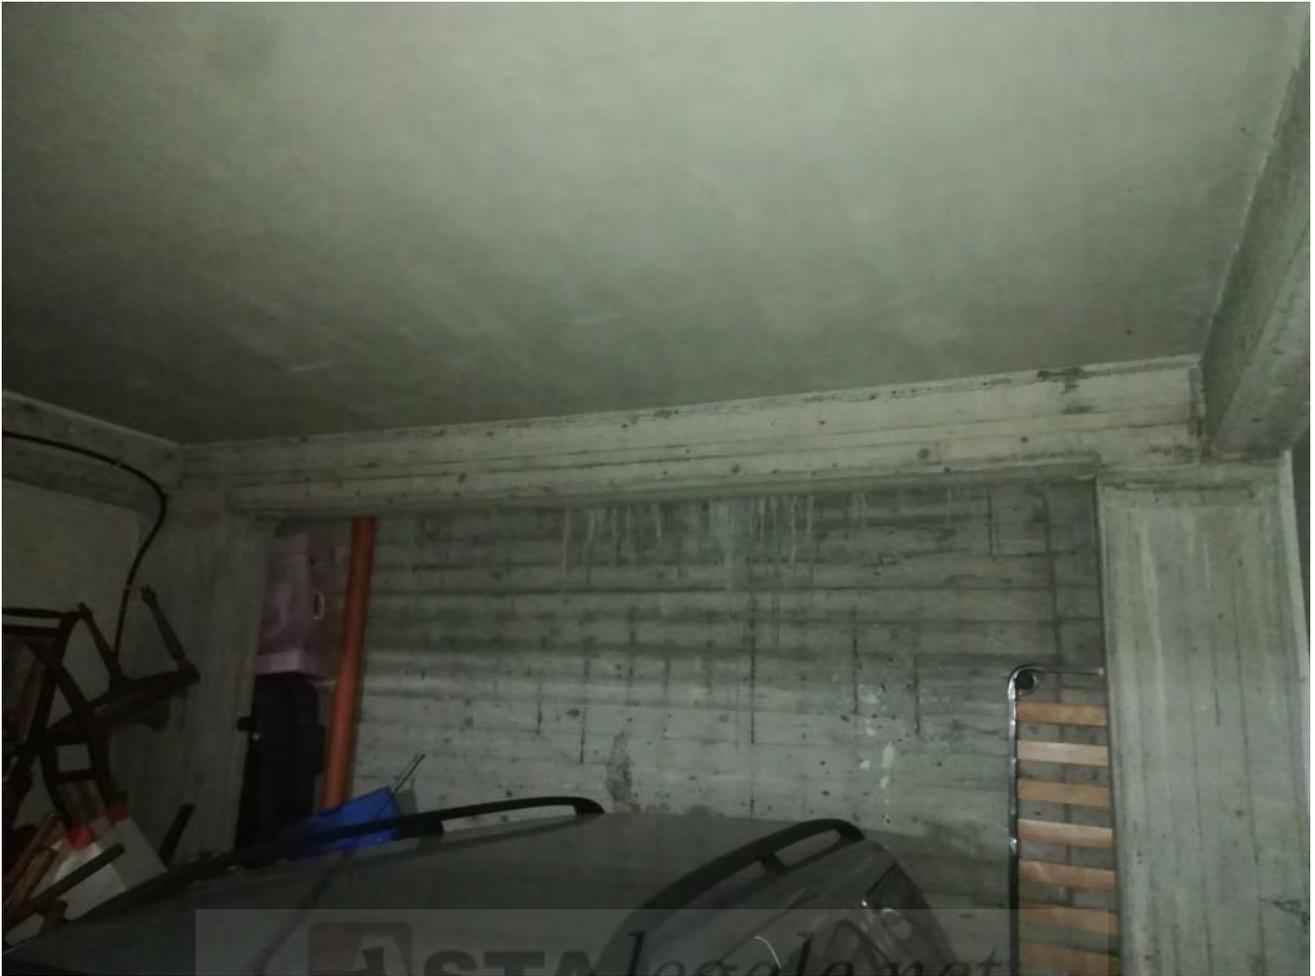
Foto 7 – Interno del locale di deposito

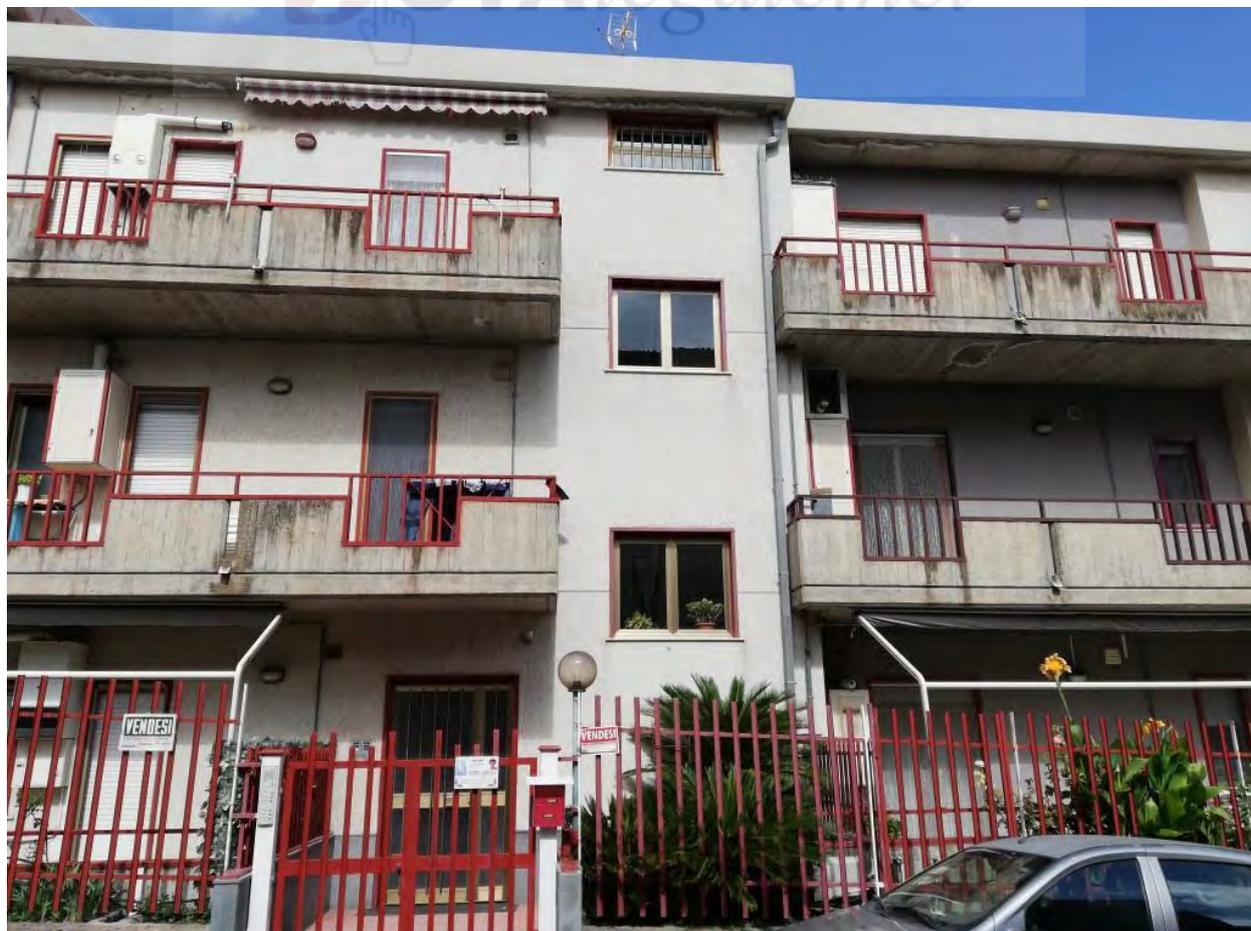
Foto 2 – edificio in cui ricadono i locali di sgombero pignorati

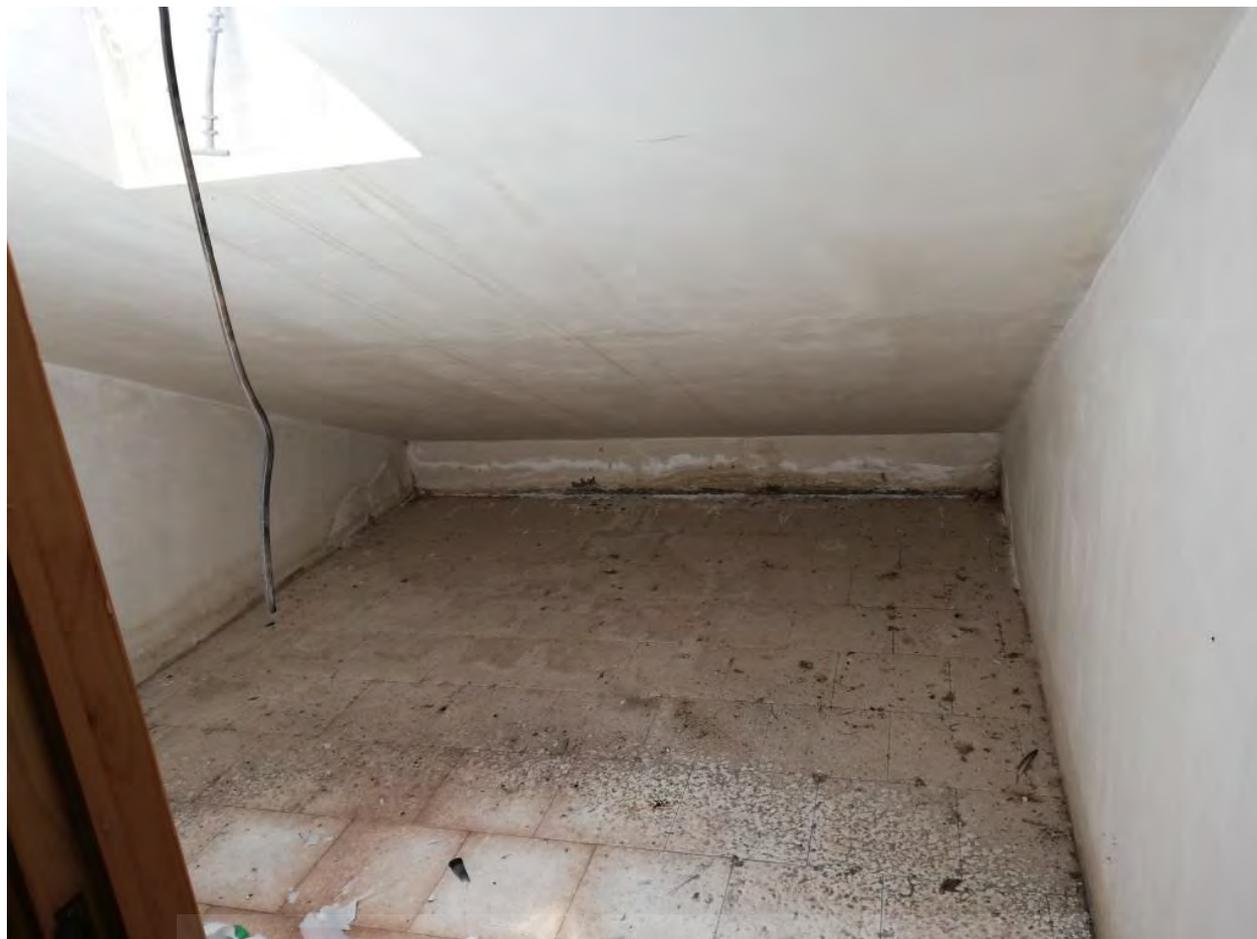
Foto 3 – Interno del locale di sgombero (sub. 14)

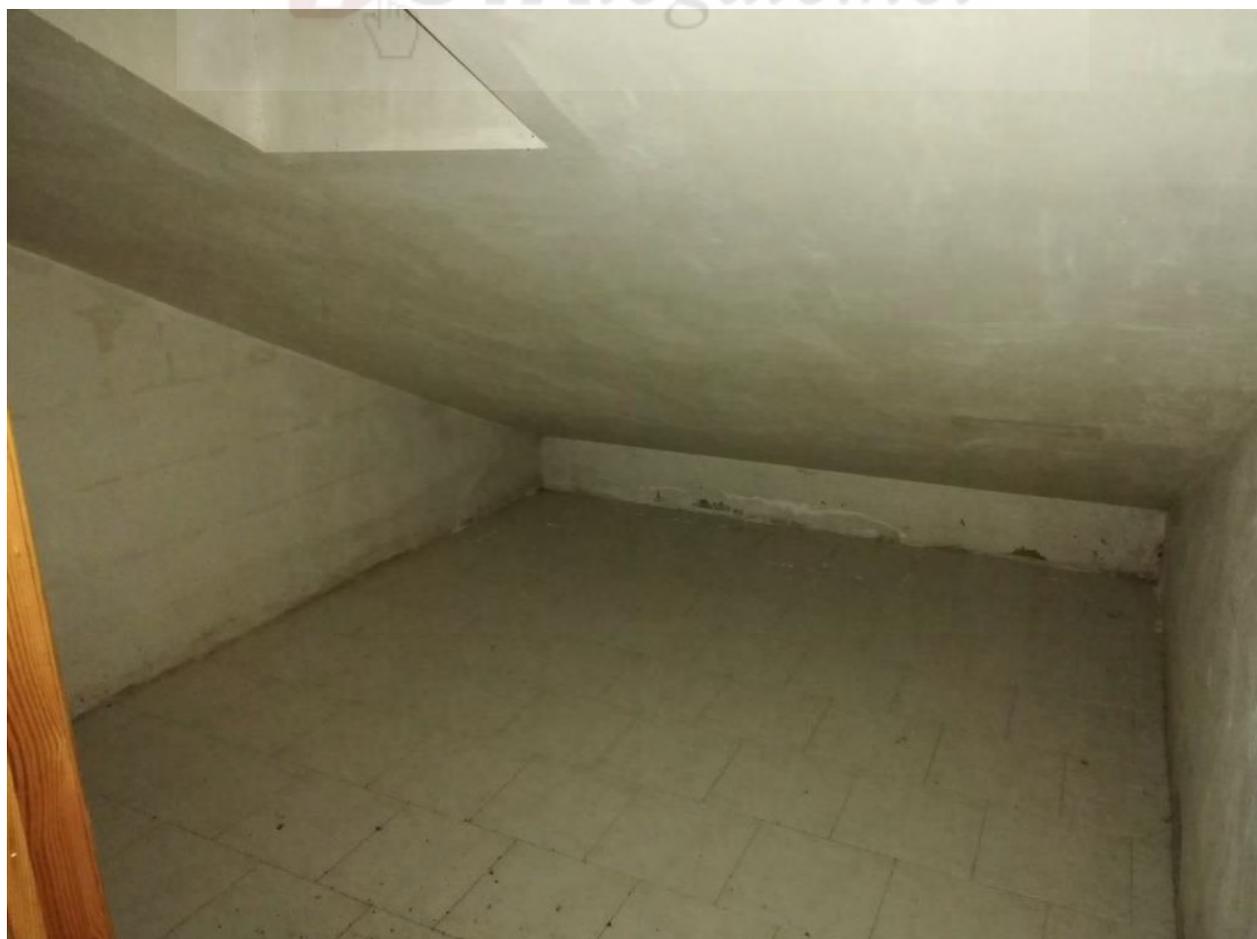
Foto 4 – Interno del locale di sgombero (sub. 13)

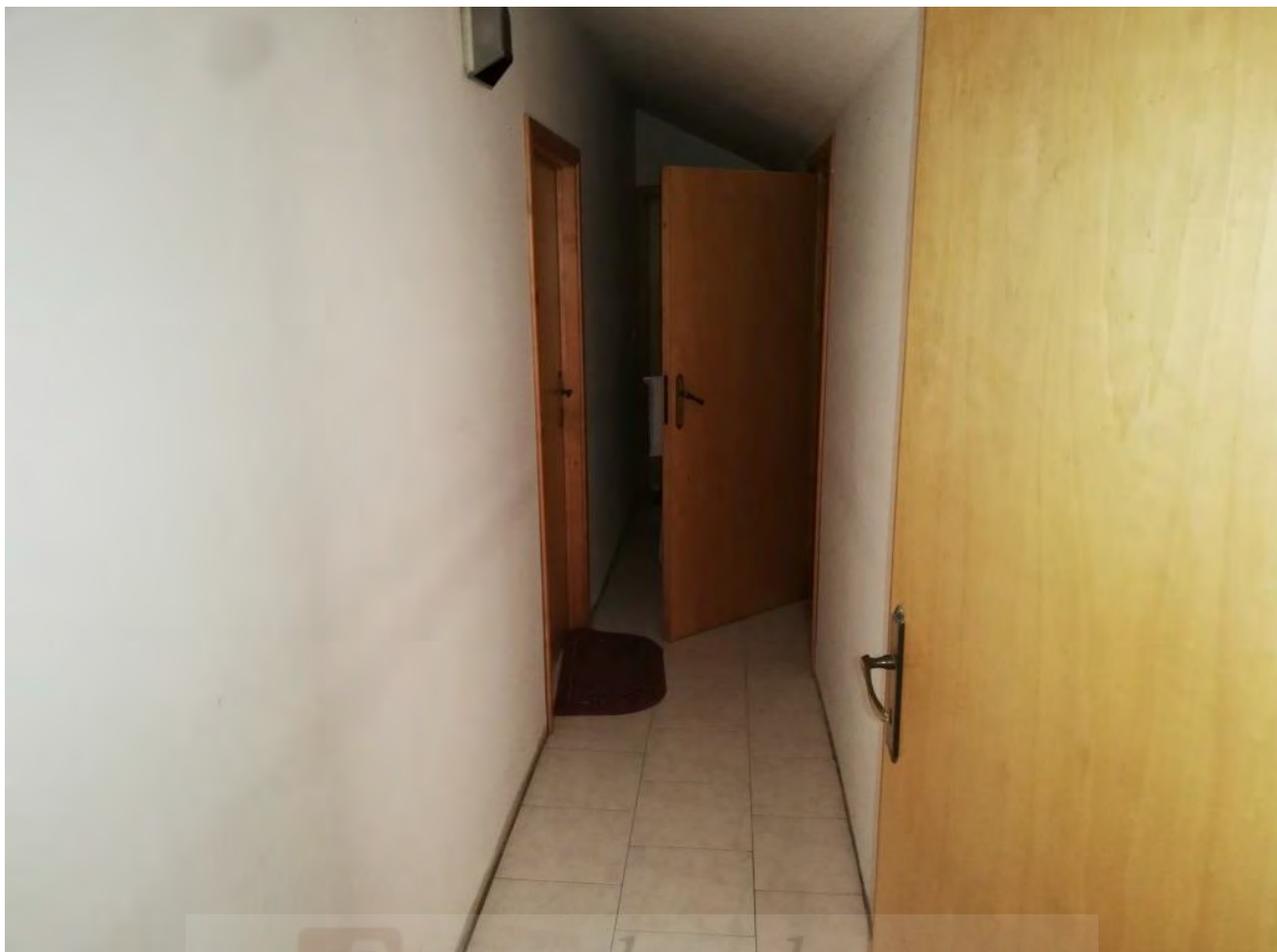
Foto 5 – Corridoio di disimpegno dei vari locali di sgombero ubicati nel piano sottotetto
