*Figura 2: Villa unifamiliare, in via San Prospero 4051 / B, ex comune di Savigno, oggi Valsamoggia (BO) loc. San Prospero.*

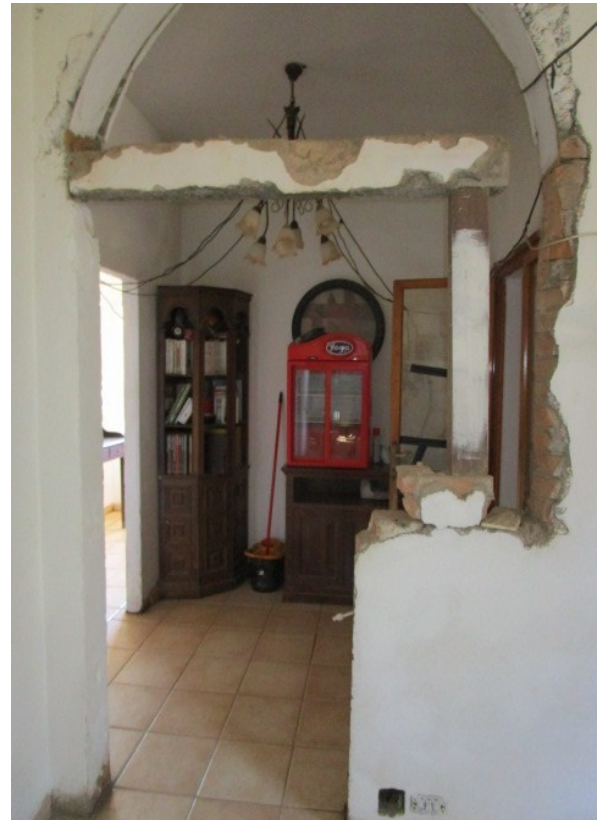
*Figura 6: Piano terra, disimpegno d'ingresso alla villa , con modifiche architettoniche interne ed in stato precario.*

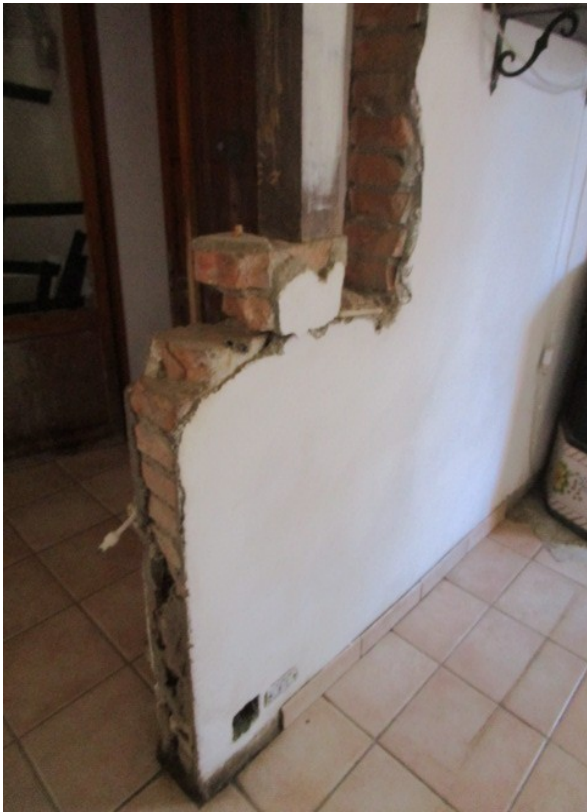
*Figura 9: Piano terra , demolizione parziale di tramezzo interno al soggiorno, senza titolo edilizio.*

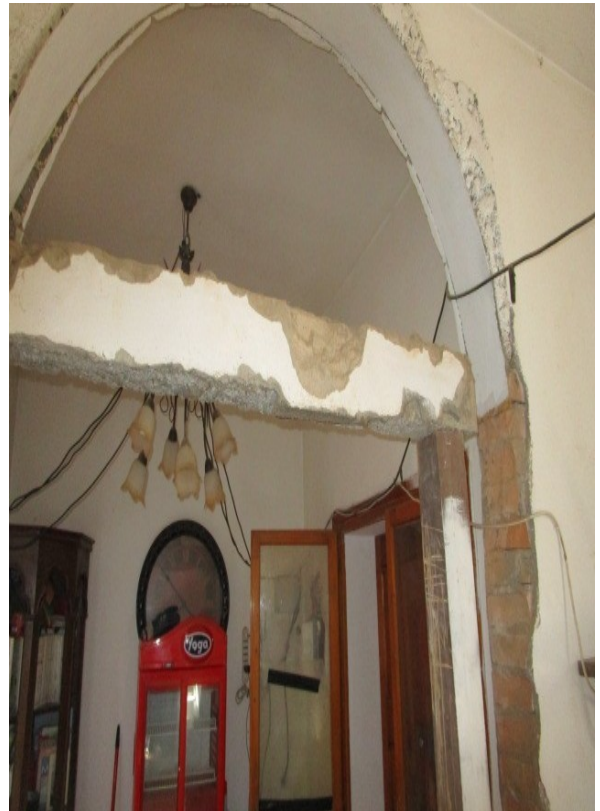
*Figura 10: Piano terra, modifiche murarie incomplete.*

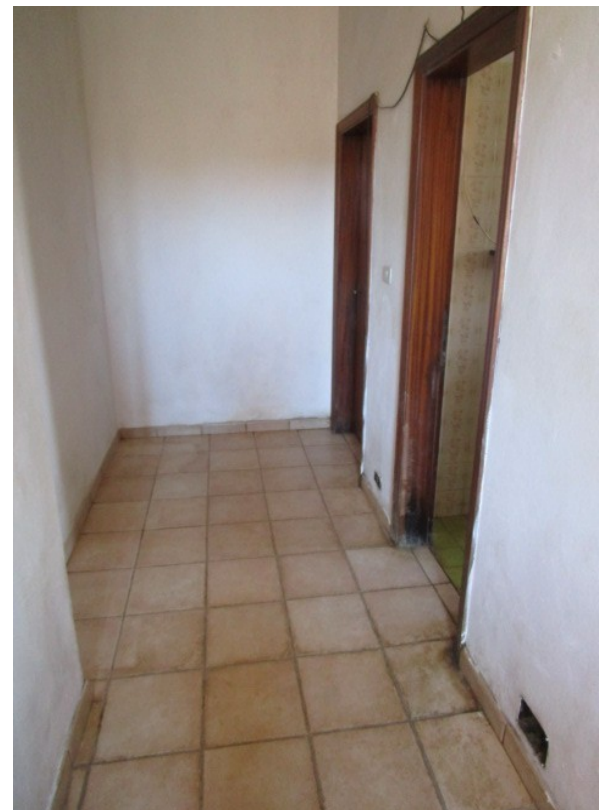
*Figura 12: Dettaglio dello scadente stato manutentivo, delle finiture interne.*

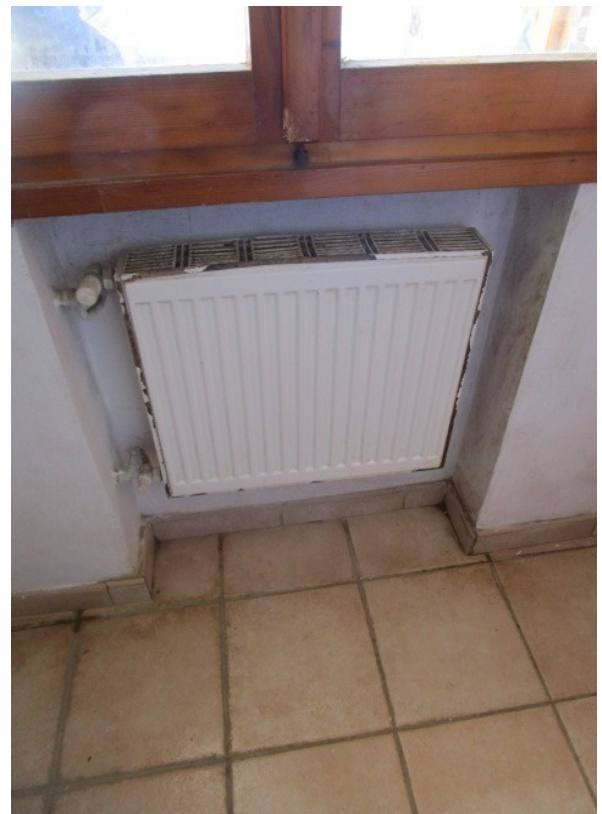
*Figura 14: Tipologia di massa radiante, in carente stato d'efficienza,*

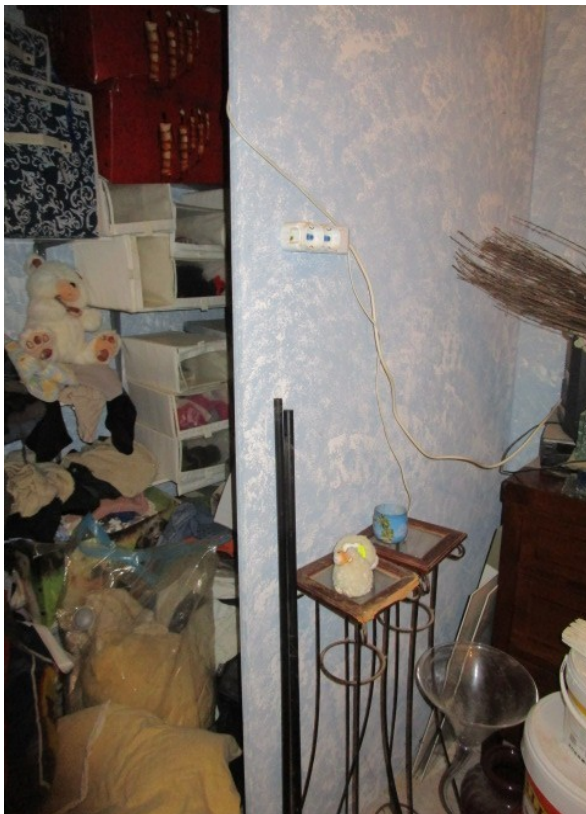
*Figura 15: Parete posticcia in legno, ricavata in una stanza da letto.*

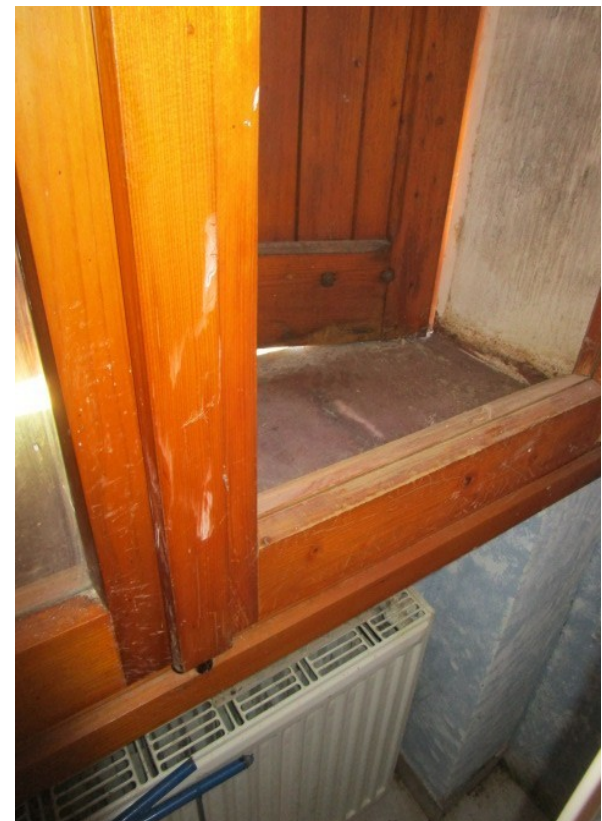
*Figura 16: Particolare degli infissi interni ed esterni, oltre loro usura.*

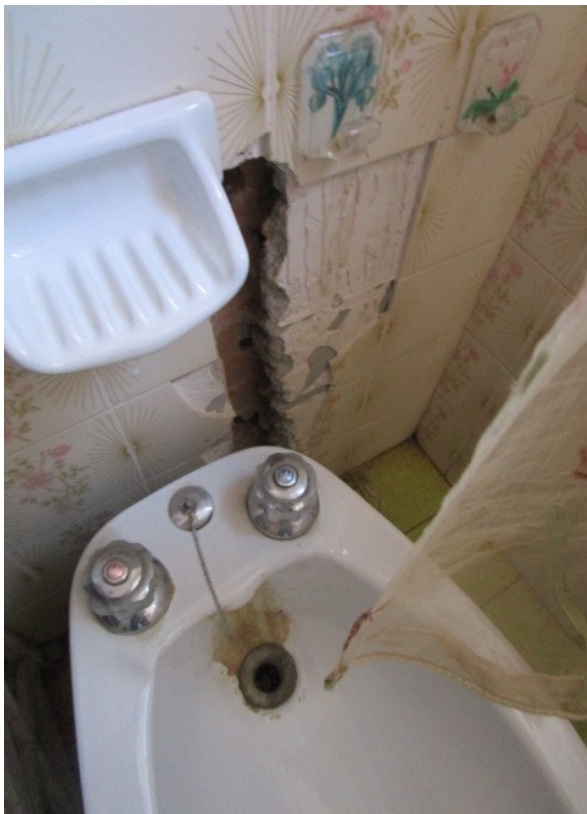
*Figura 19: Dettaglio di opere edili incomplete, all'interno del gabinetto.*

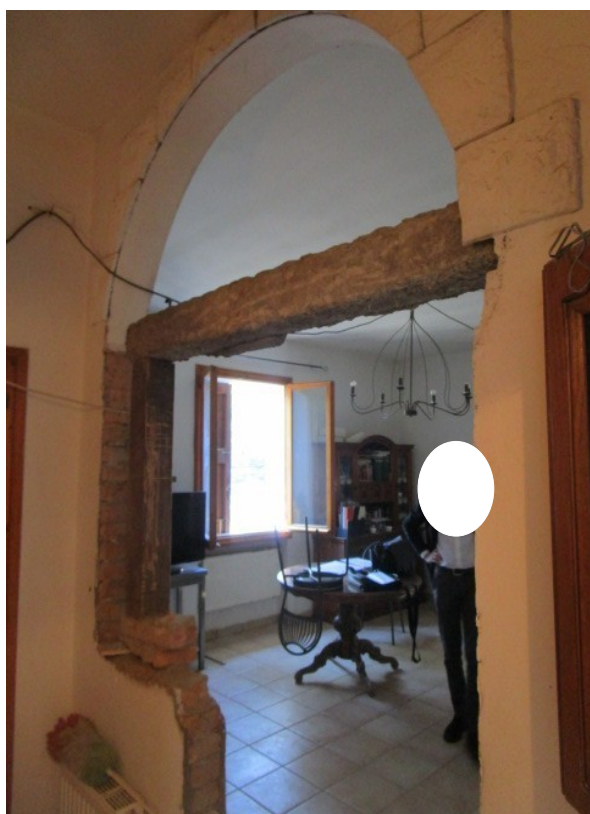
*Figura 21: Malsicura condizione architettonica, tra ingresso e soggiorno.*

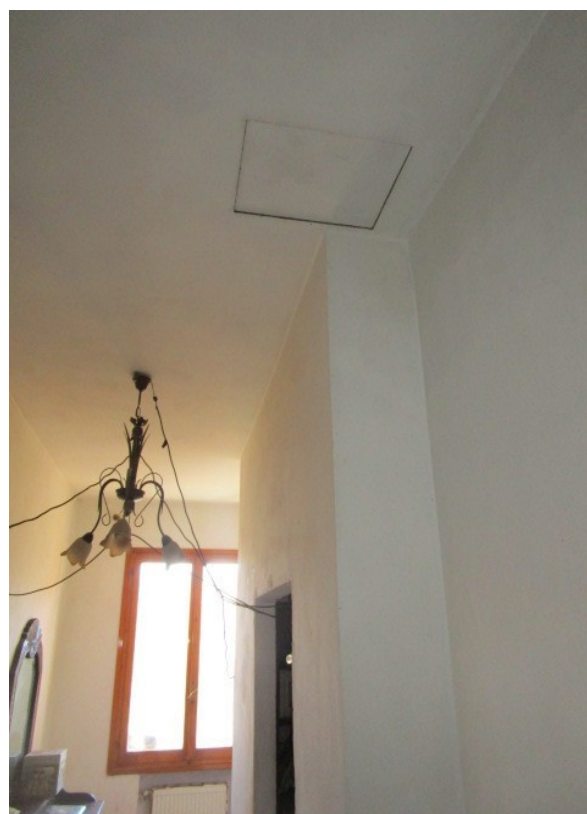
*Figura 22: Corridoio con botola d'accesso al sottotetto e cavi elettrici precari.*

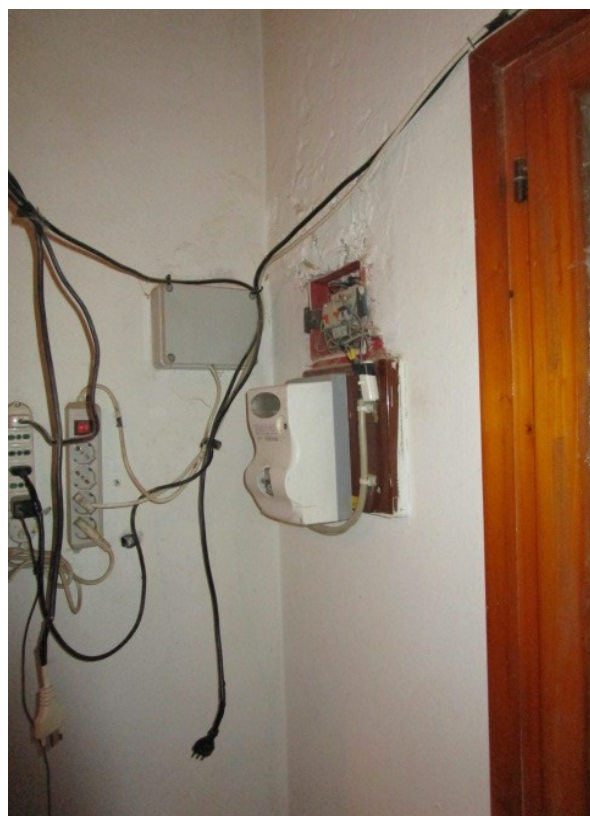
*Figura 23: Inadeguata condizione di funzionamento e sicurezza, dell'impianto elettrico civile.*

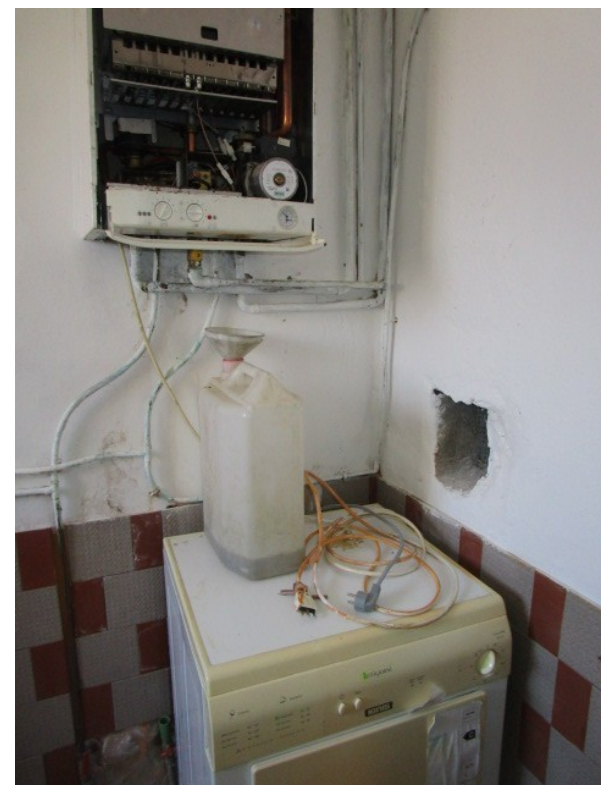
*Figura 28: Insufficiente condizione manutentiva, della centrale termica dell'edificio.*

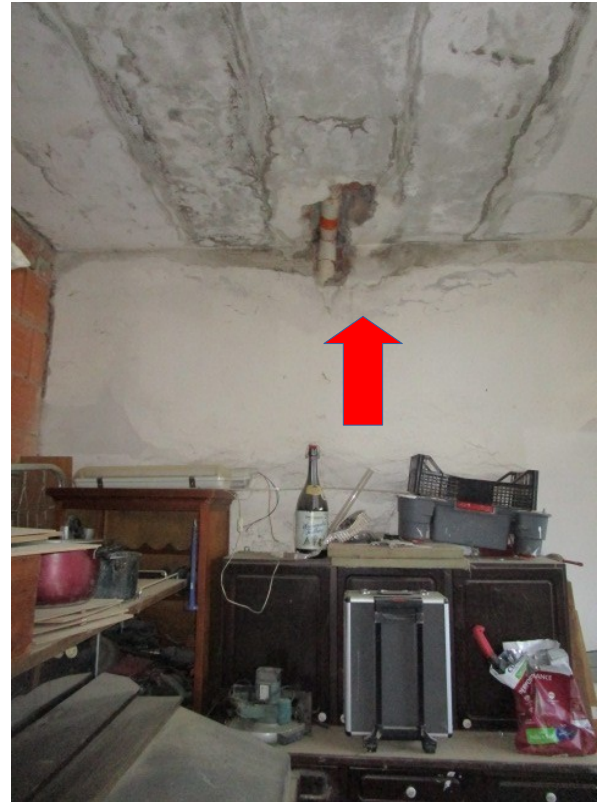
*Figura 30: Autorimessa, con problematiche al solaio.*

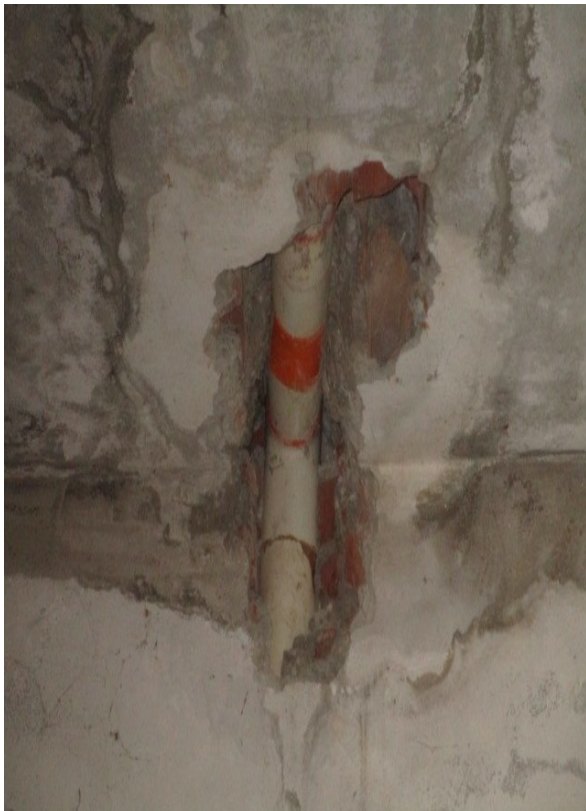
*Figura 31: Dettaglio delle parti deteriorate.*

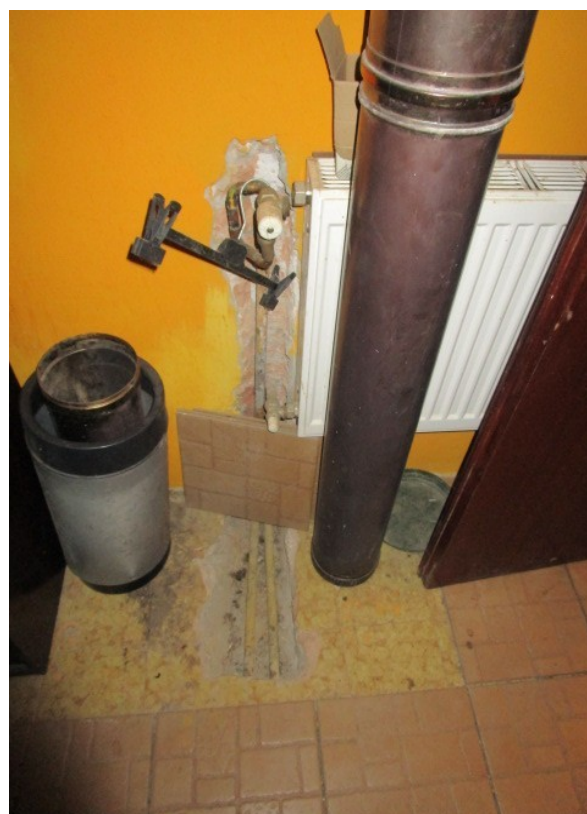
*Figura 34: Scassi murari ed a pavimento, per interventi sulla rete termica precaria.*
