**Foto 1 – Foto aerea con in evidenza il cespite pignorato**

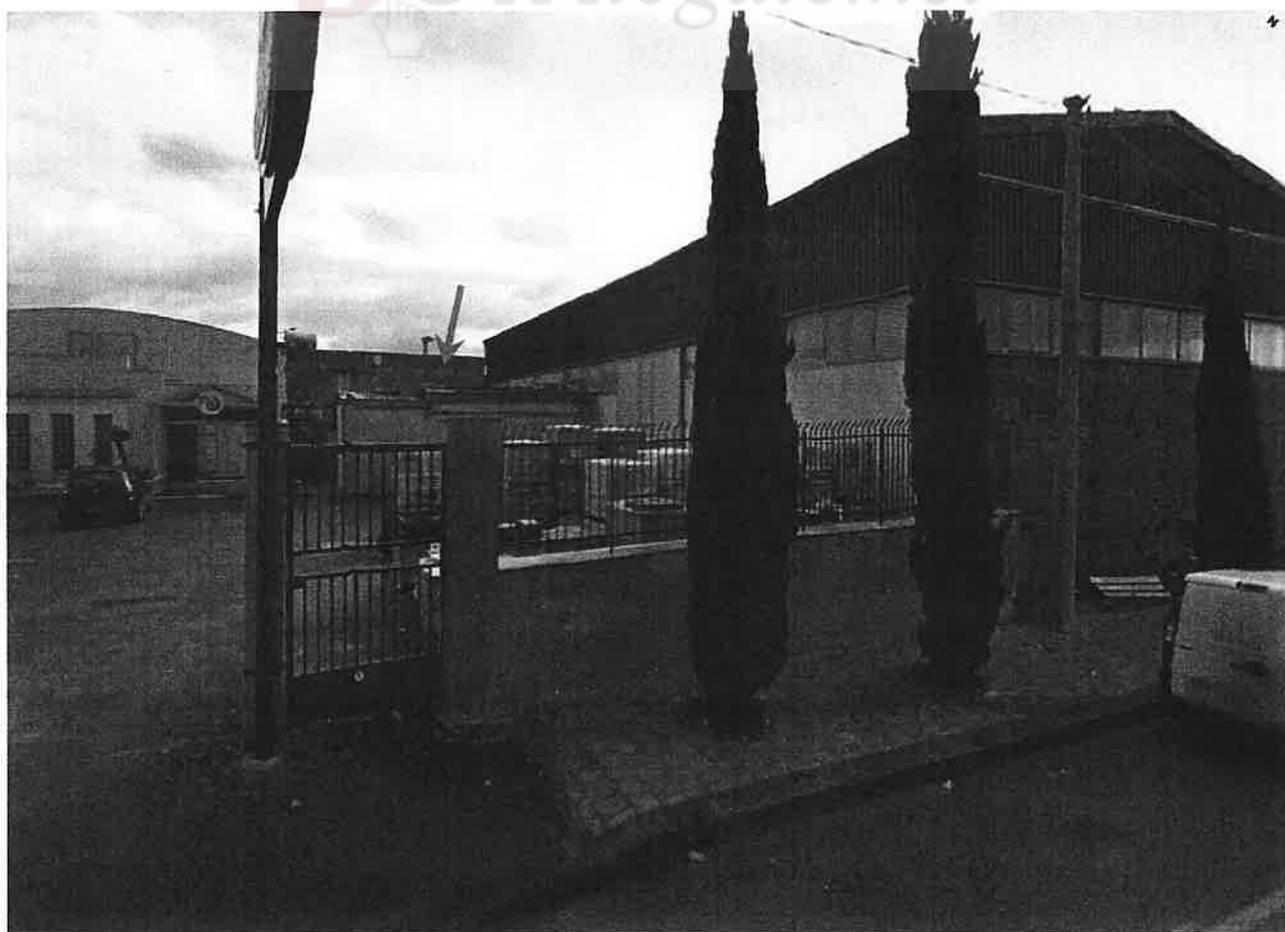
**Foto 2 – Ingresso da viale del Cimitero al fabbricato pignorato**

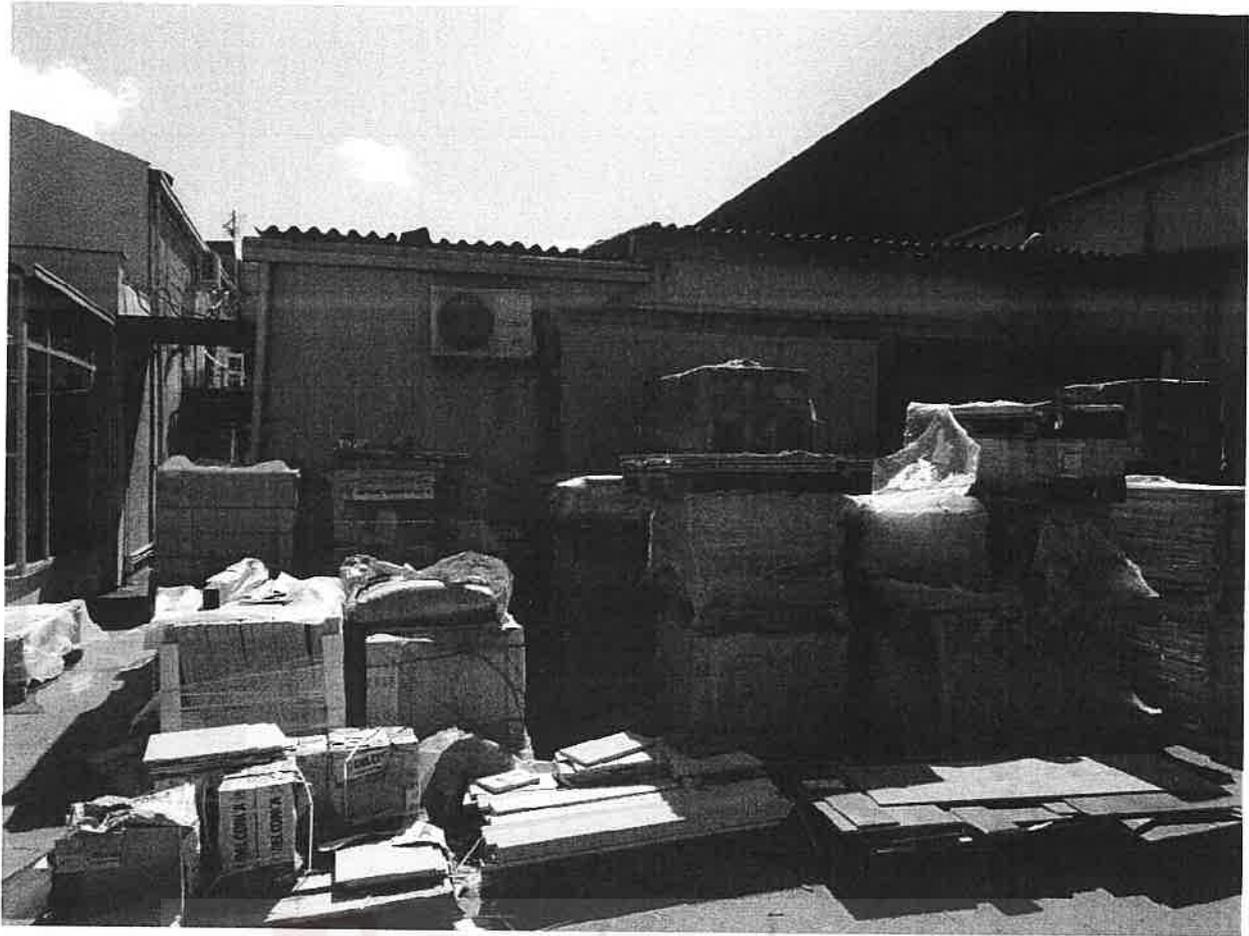
**Foto 3 – Prospetto anteriore del locale adibito ad esposizione**

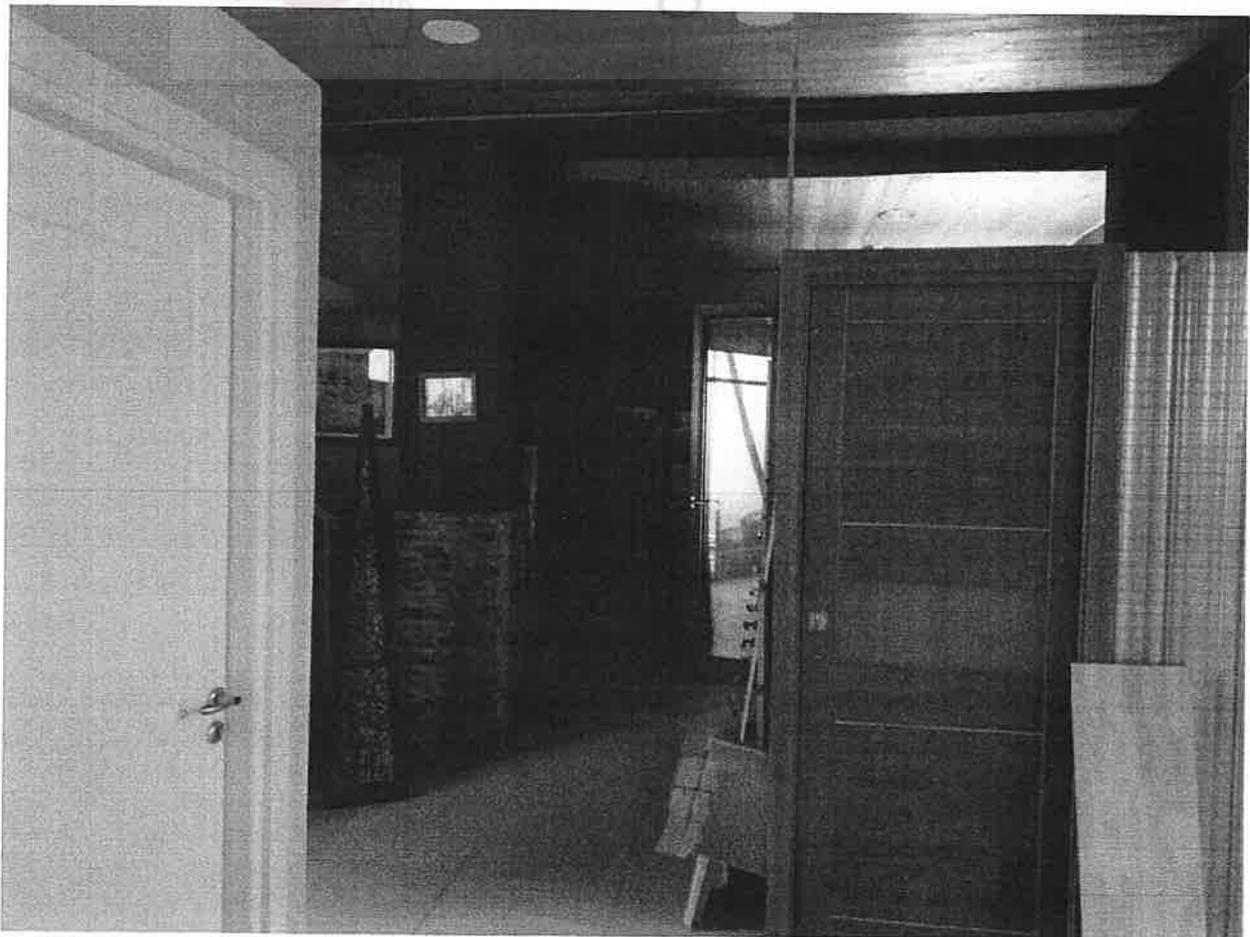
**Foto 4 – zona d'ingresso dell'esposizione (dal lato della porta di accesso)**

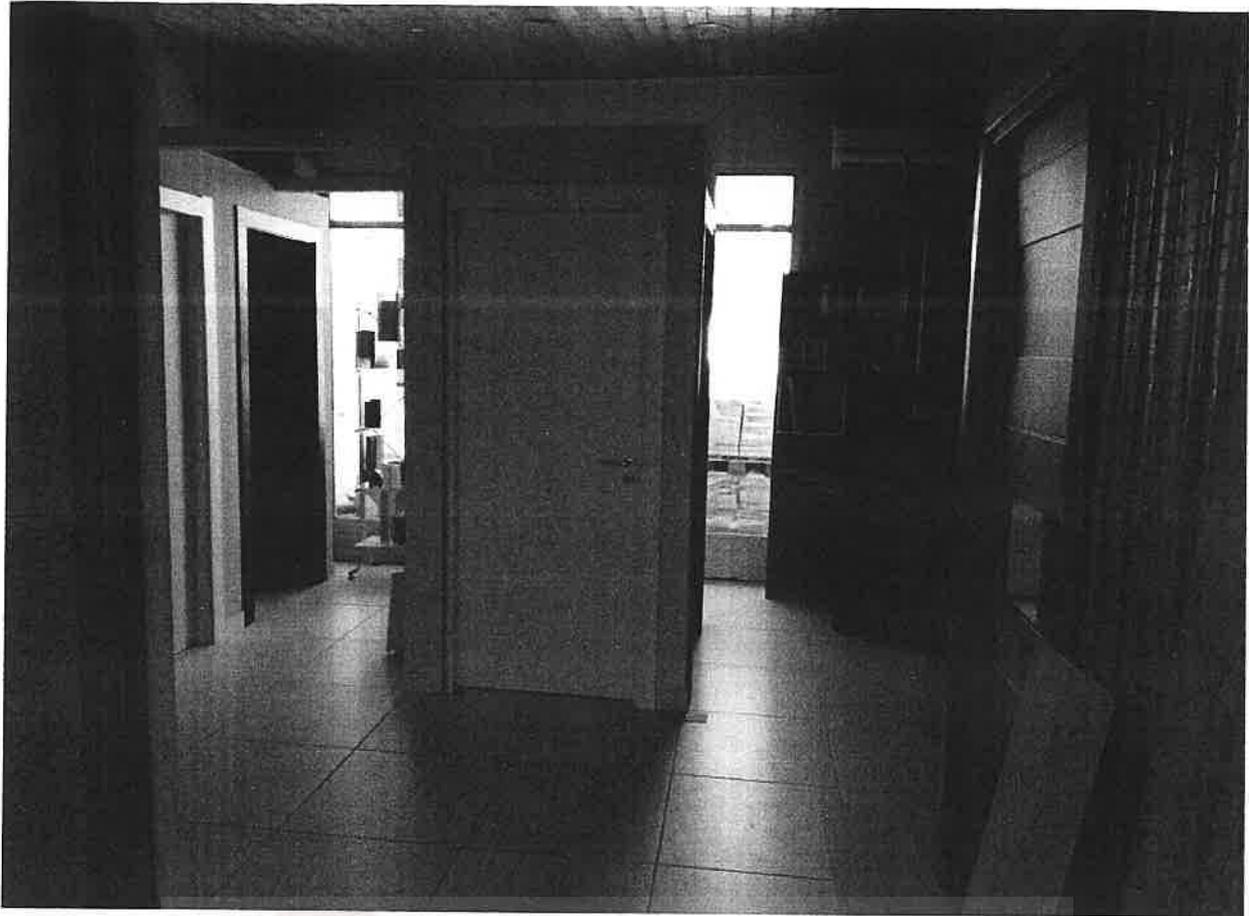
**Foto 5 – zona d’ingresso dell’esposizione (dal lato della vetrata)**

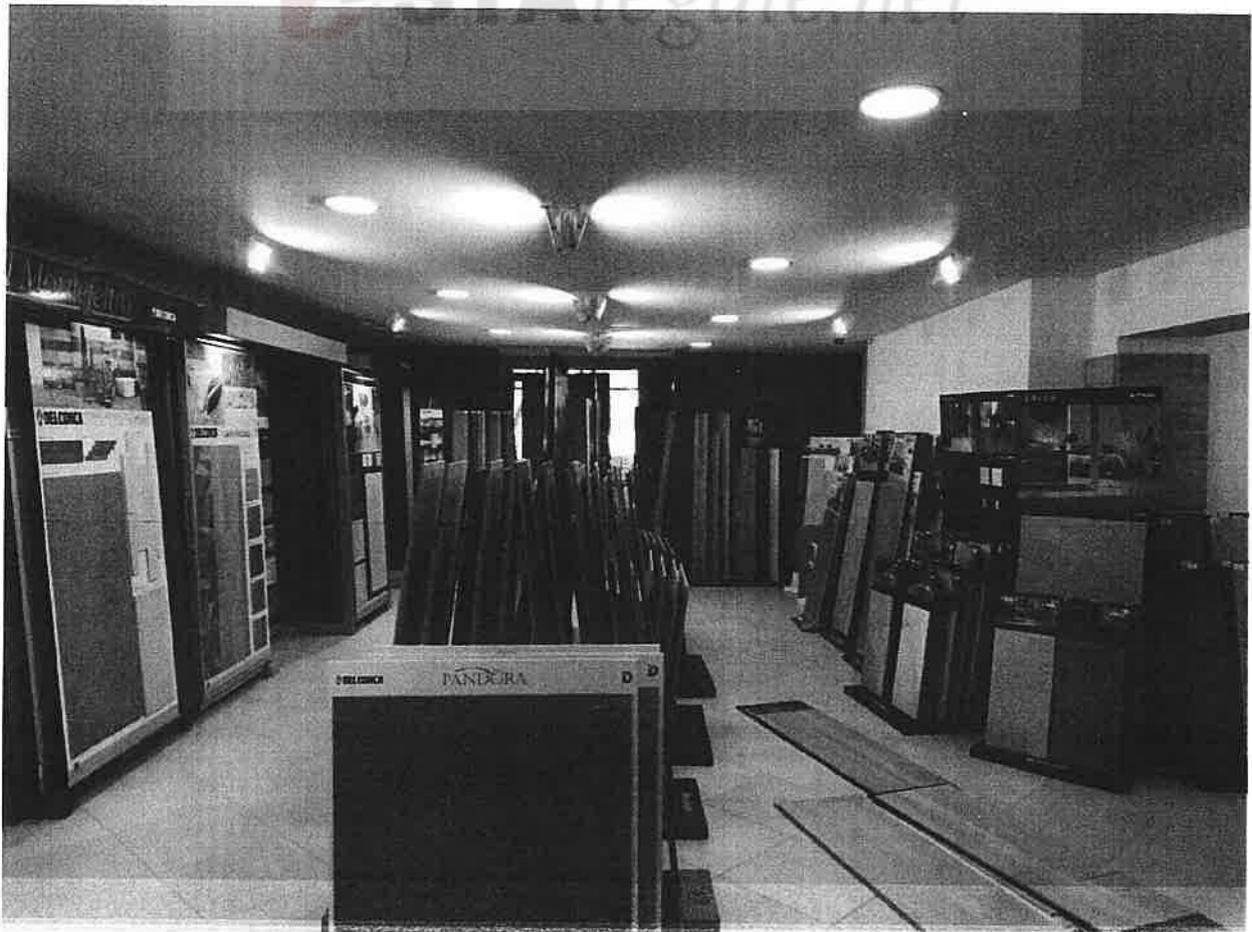
**Foto 6 – zona principale dell’esposizione (vano centrale)**

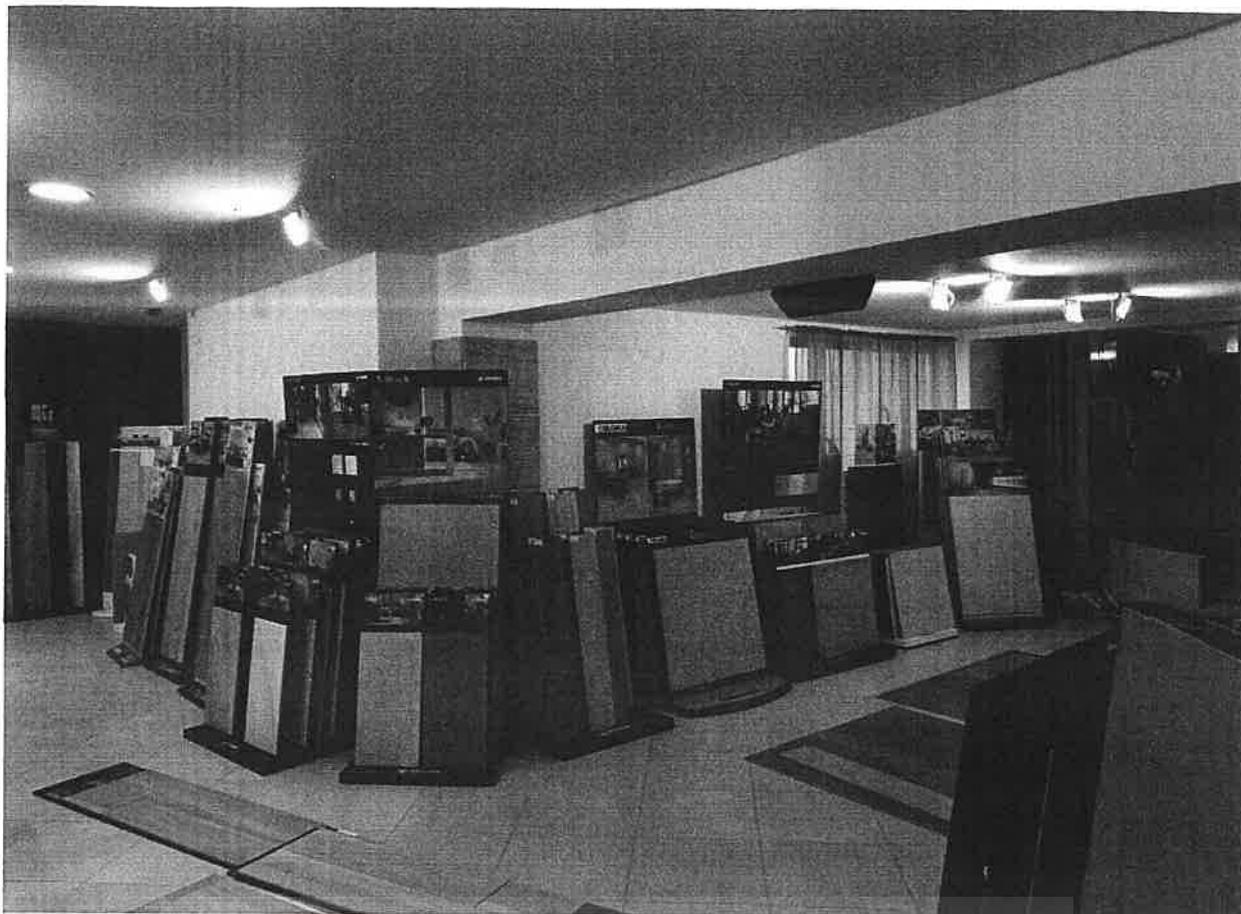
**Foto 7 – zona principale dell’esposizione (vano laterale)**

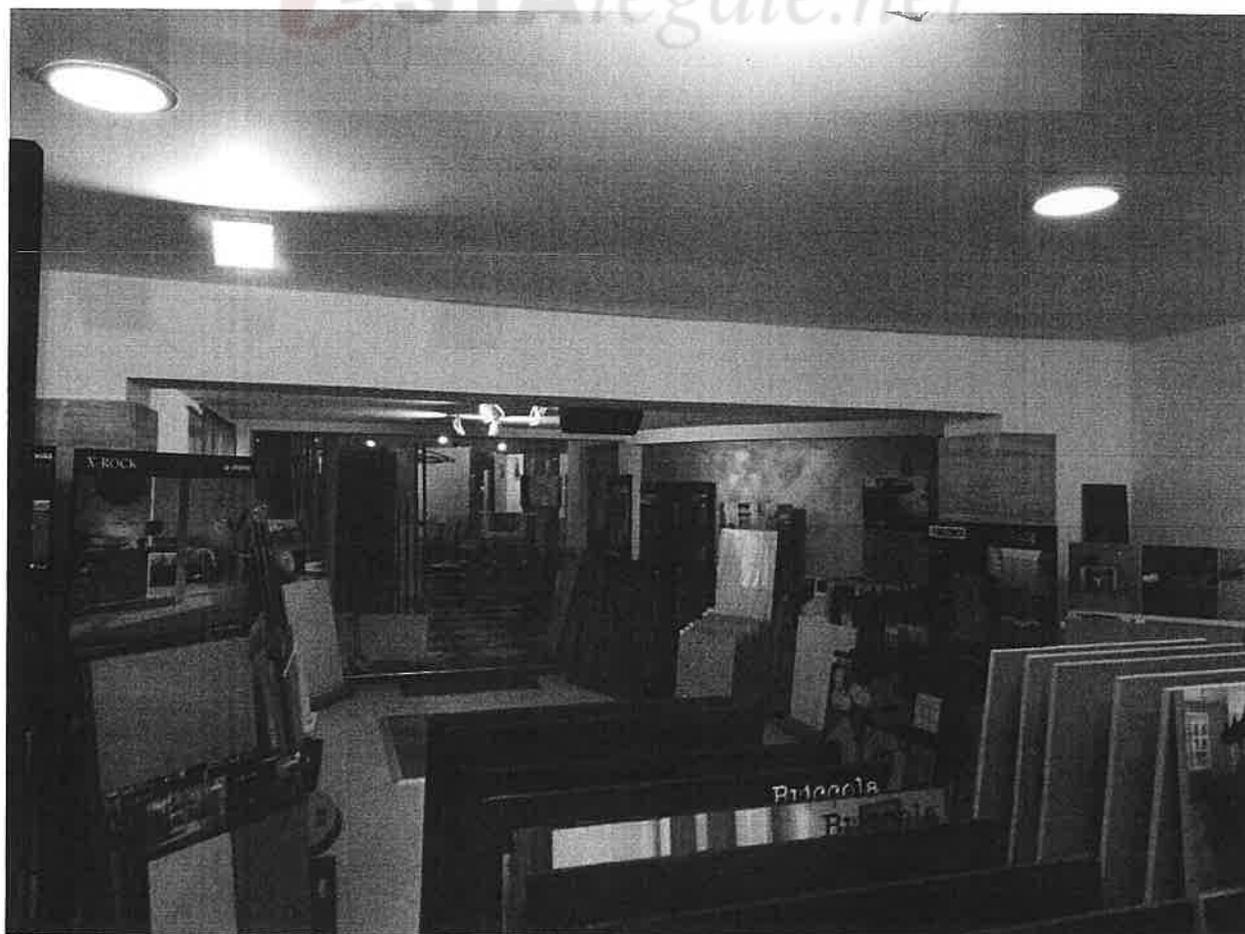
**Foto 8 – zona principale (vano laterale con vista dell’apertura verso altro fabbricato)**

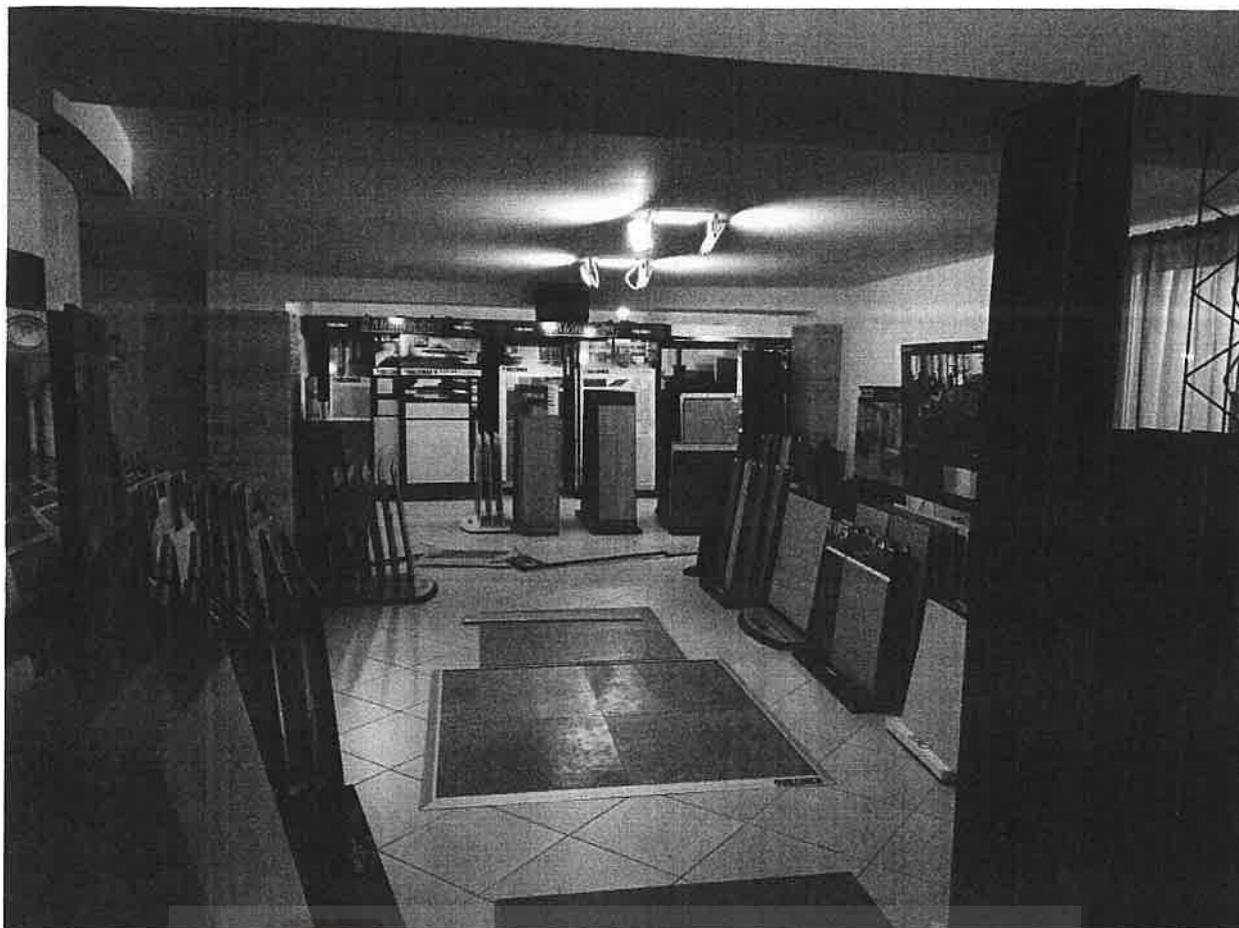
**Foto 9 – zona principale dell’esposizione (vano laterale con vista verso il vano centrale)**

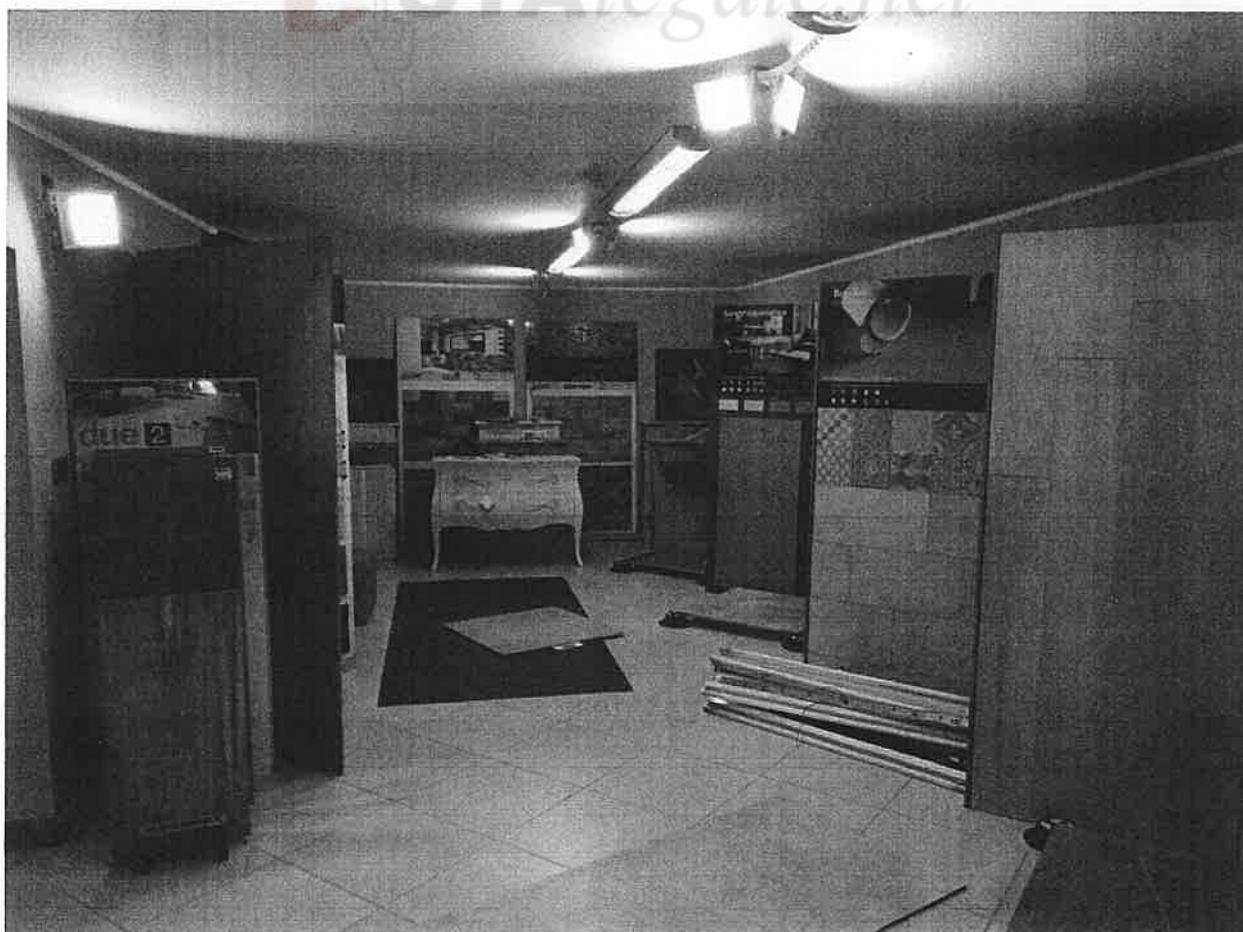
**Foto 10 – zona retrostante dell’esposizione**

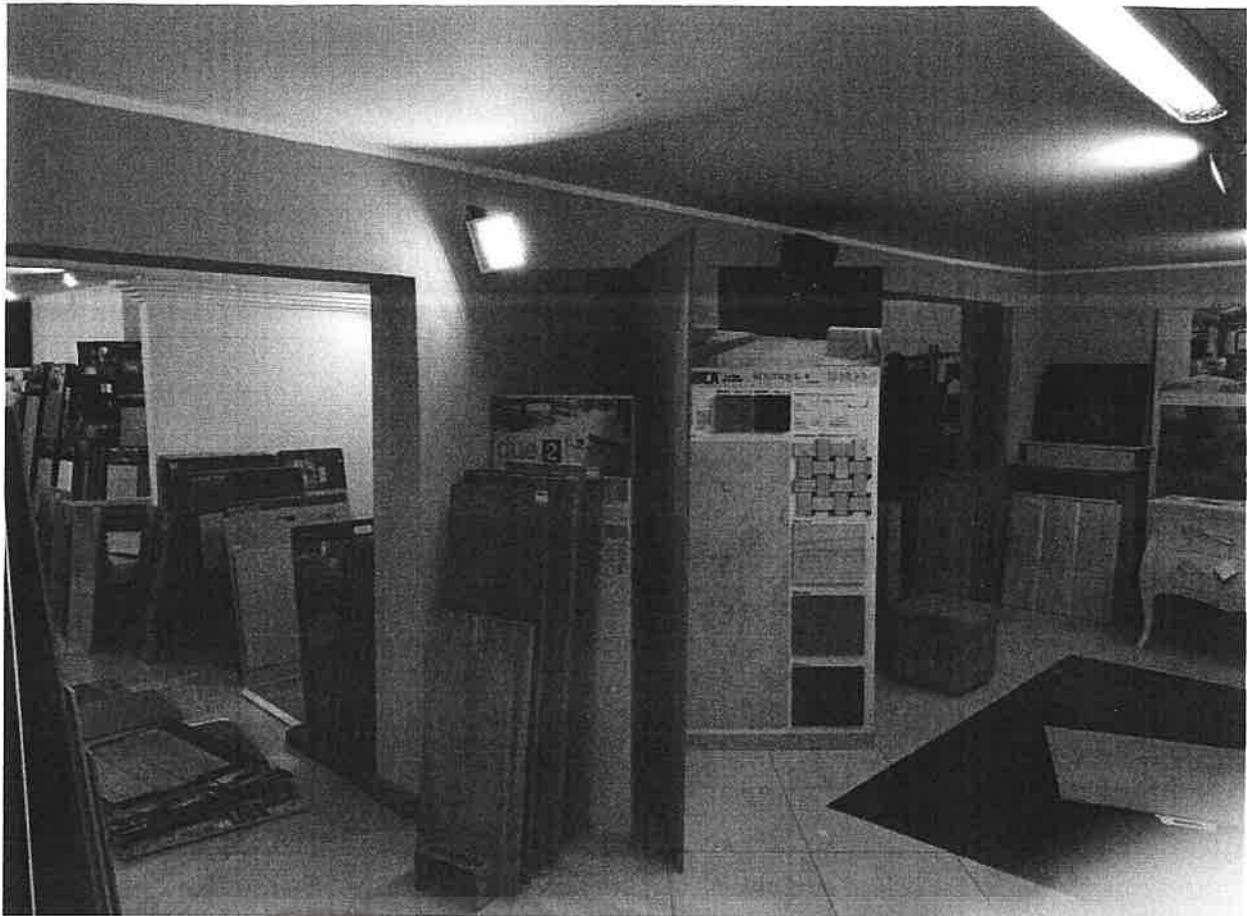
**Foto 11 – zona retrostante dell’esposizione**

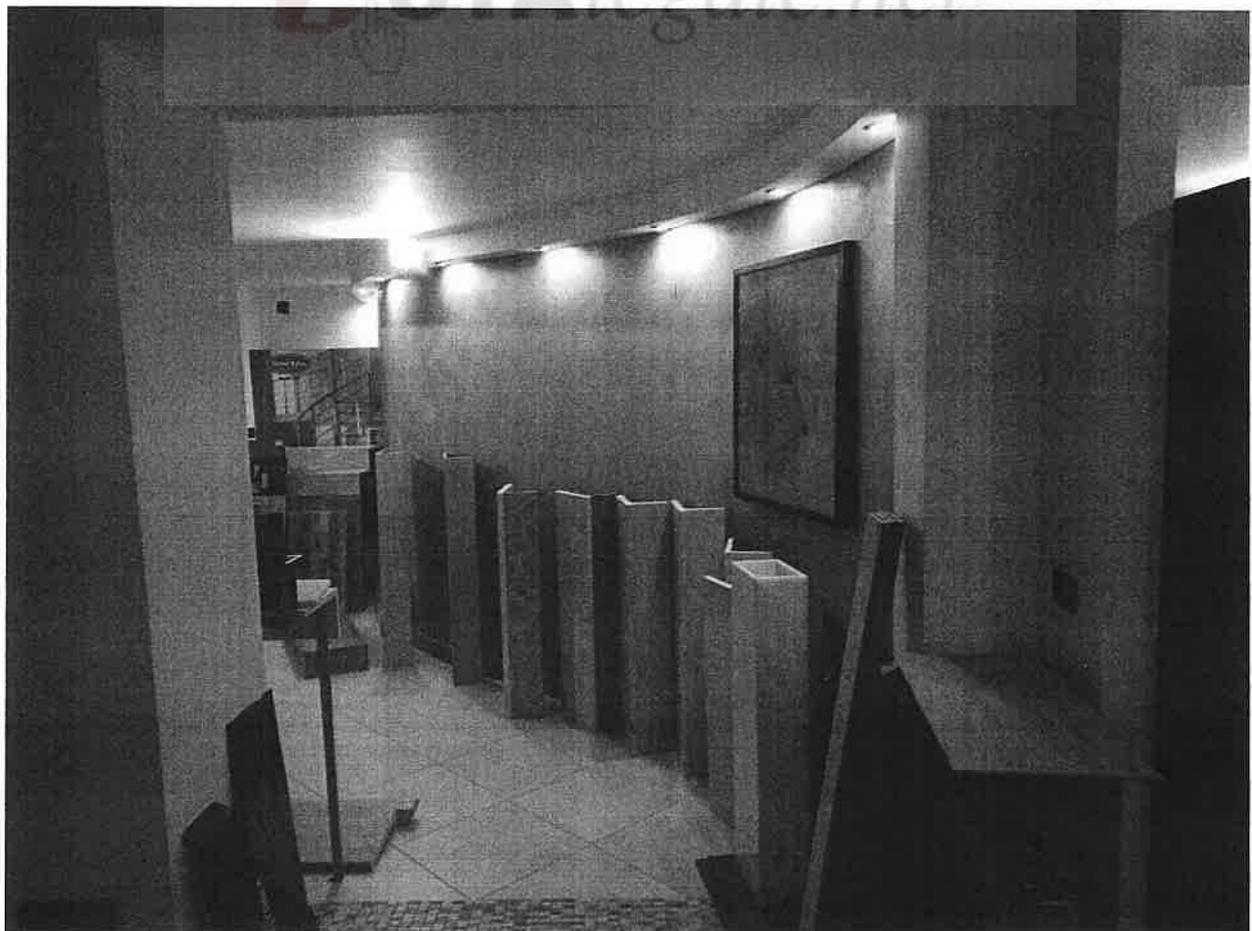
**Foto 12 – zona retrostante dell’esposizione**

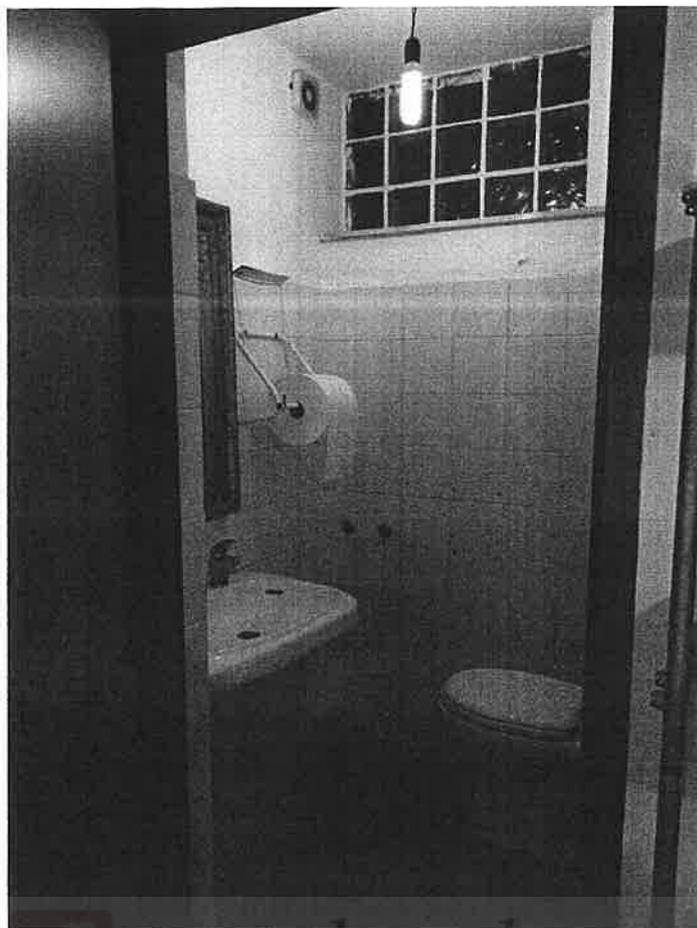
**Foto 13 – servizio igienico del locale commerciale**

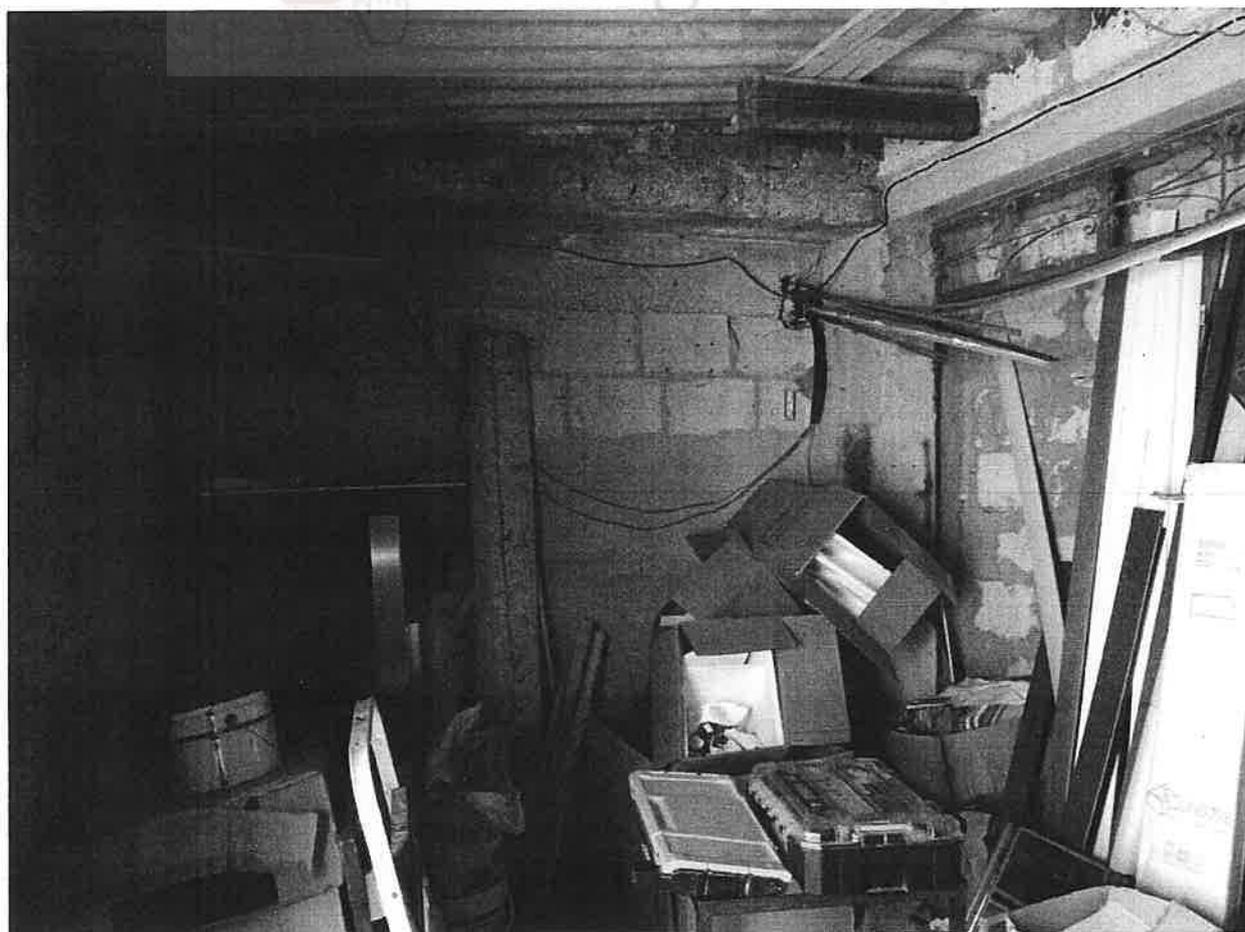
**Foto 14 – locale di deposito (piano terra) al servizio del locale commerciale**

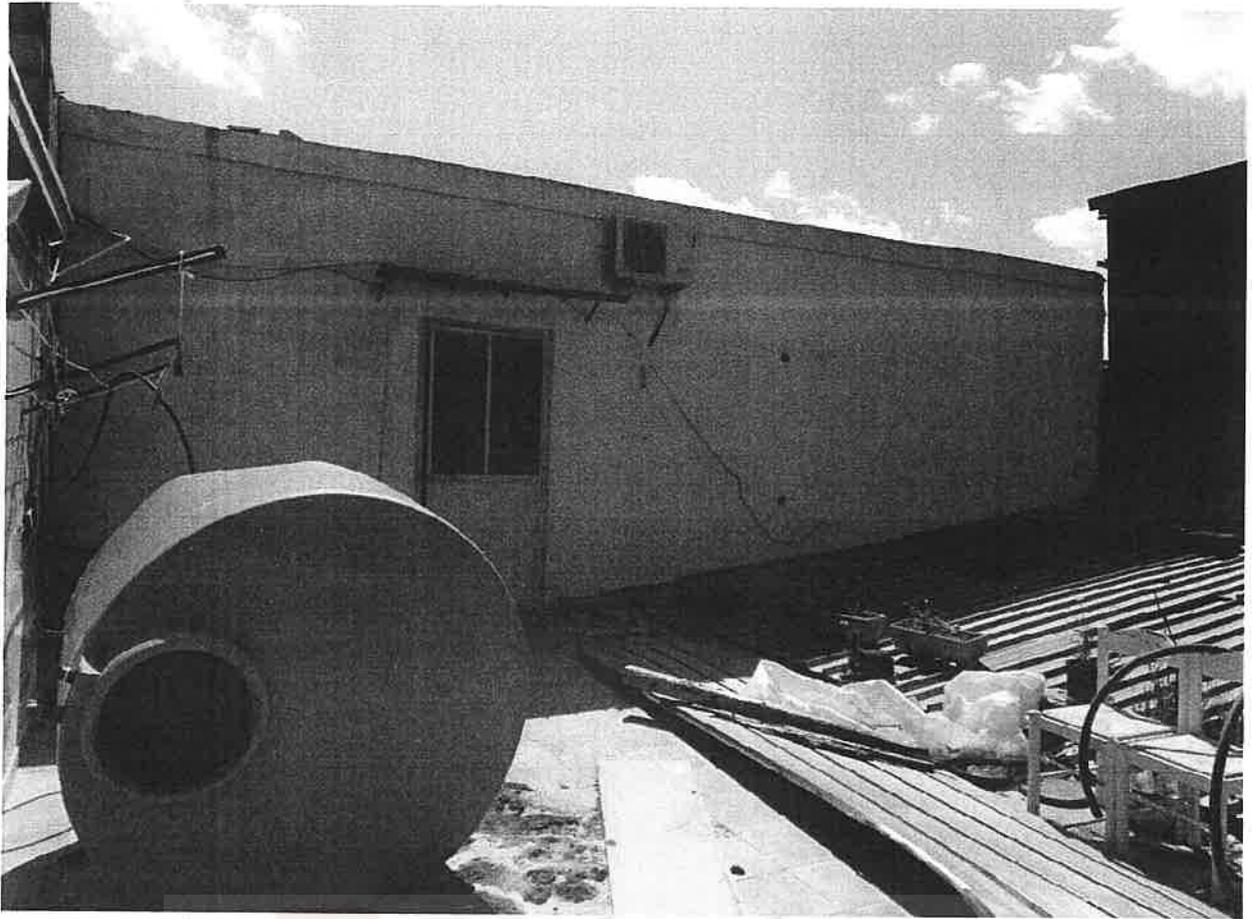
**Foto 15 – Prospetto anteriore dell'alloggio (primo piano)**

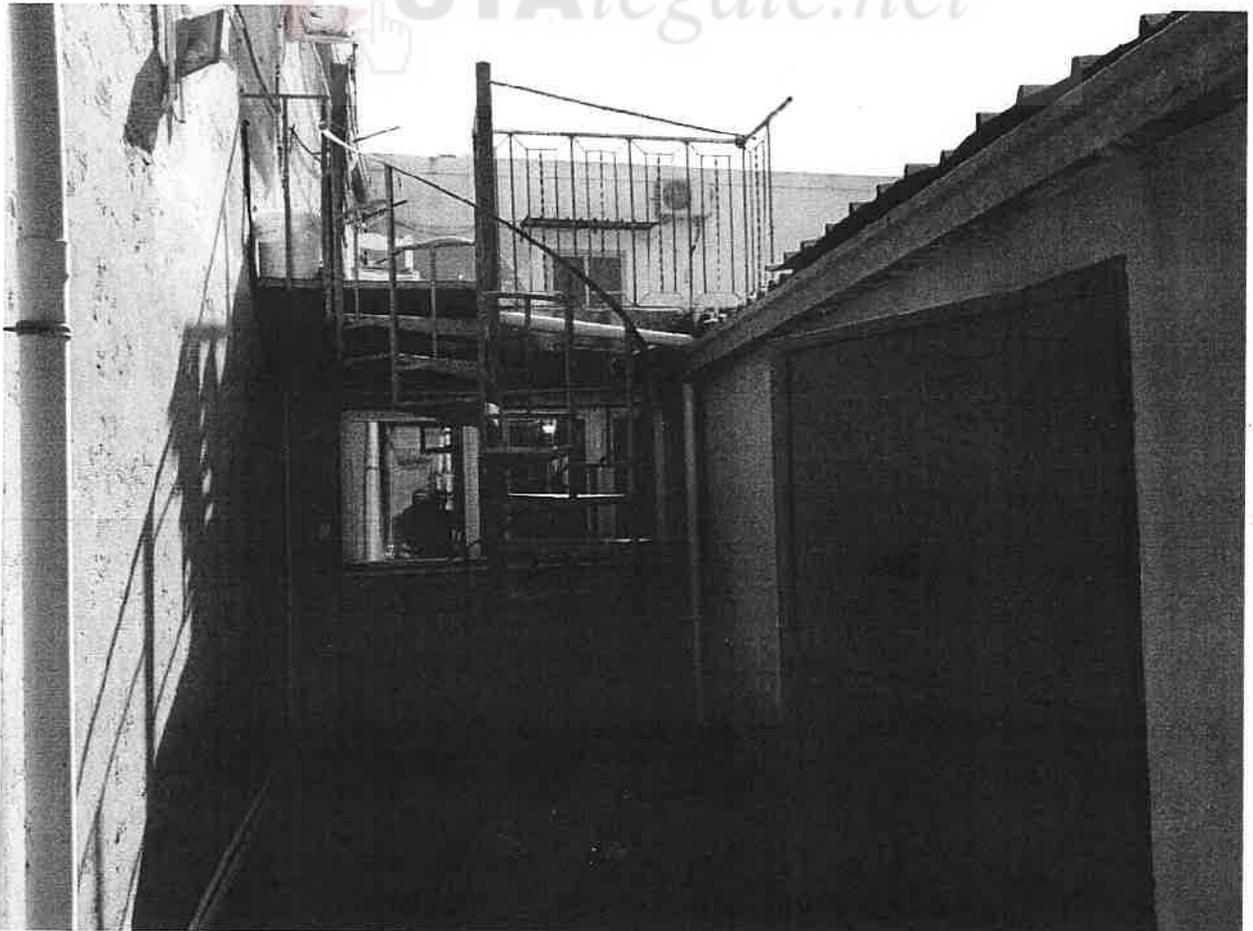
**Foto 16 – Scala esterna posta nella corte antistante al fabbricato**

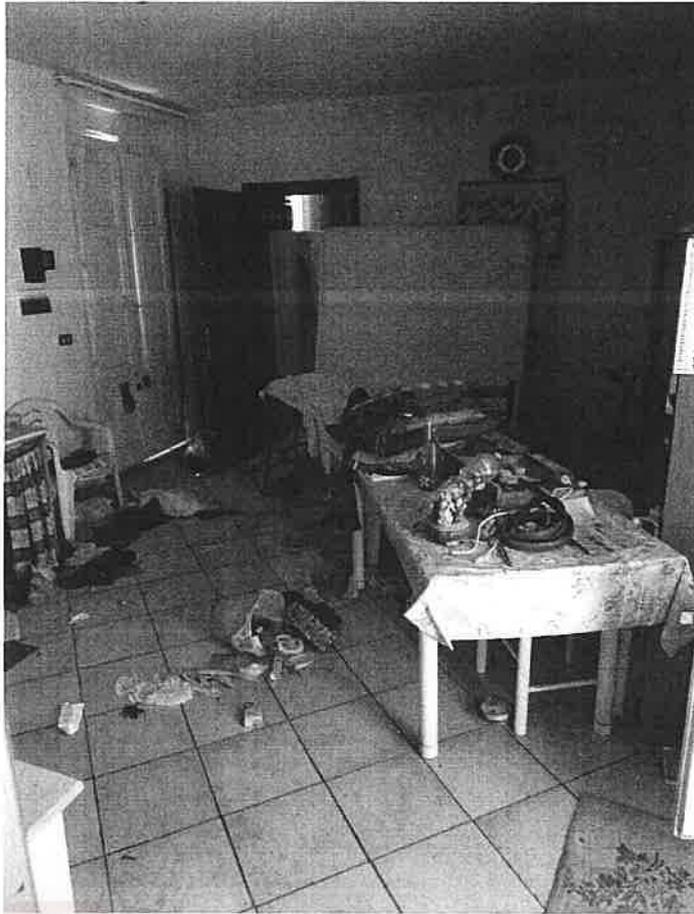
**Foto 17 – cucina dell'alloggio**

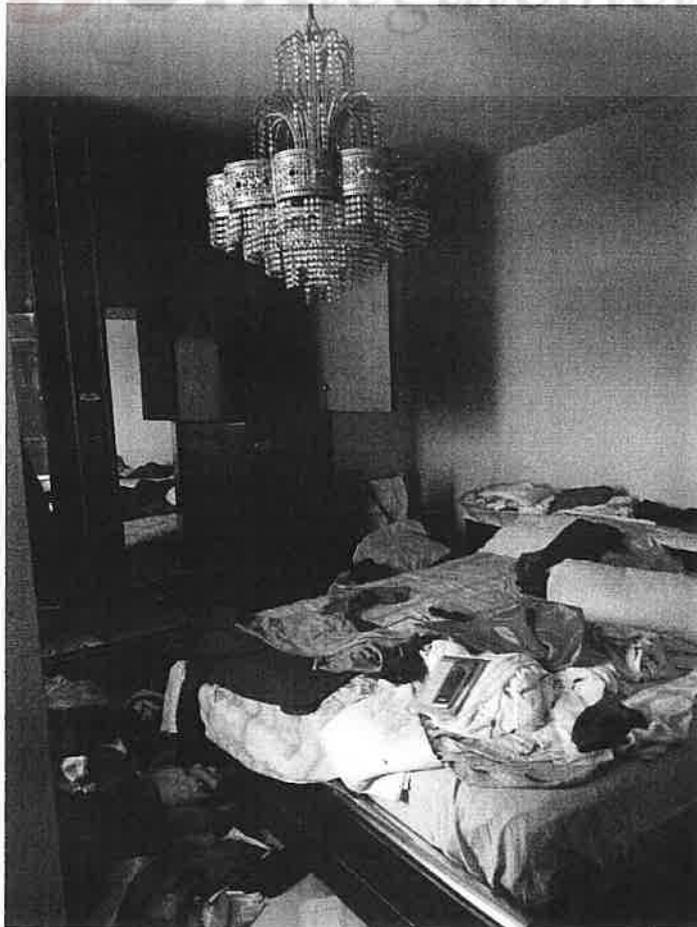
**Foto 18 – camera da letto dell'alloggio**

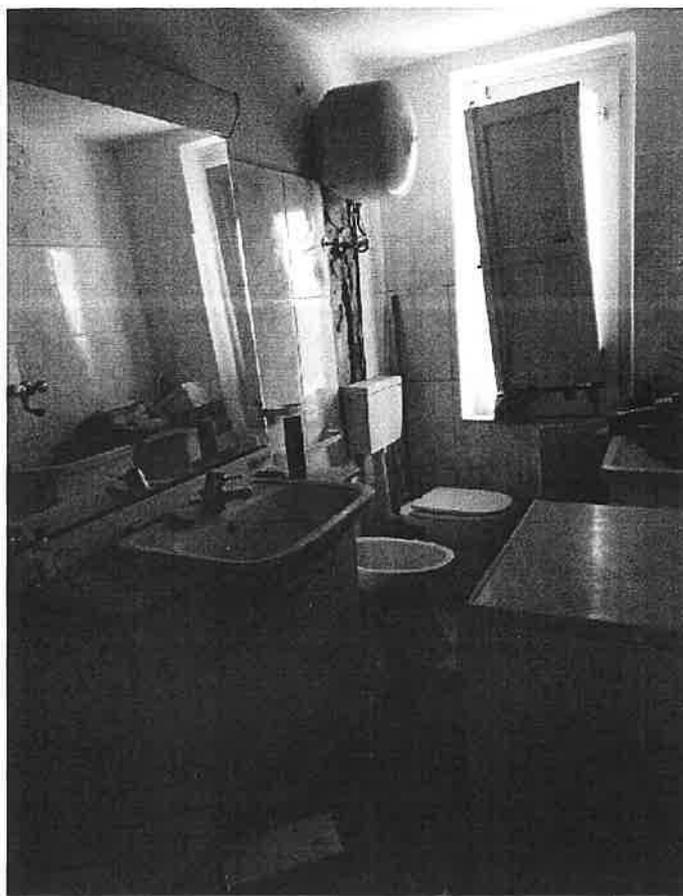
**Foto 19 – Servizio igienico dell'alloggio**

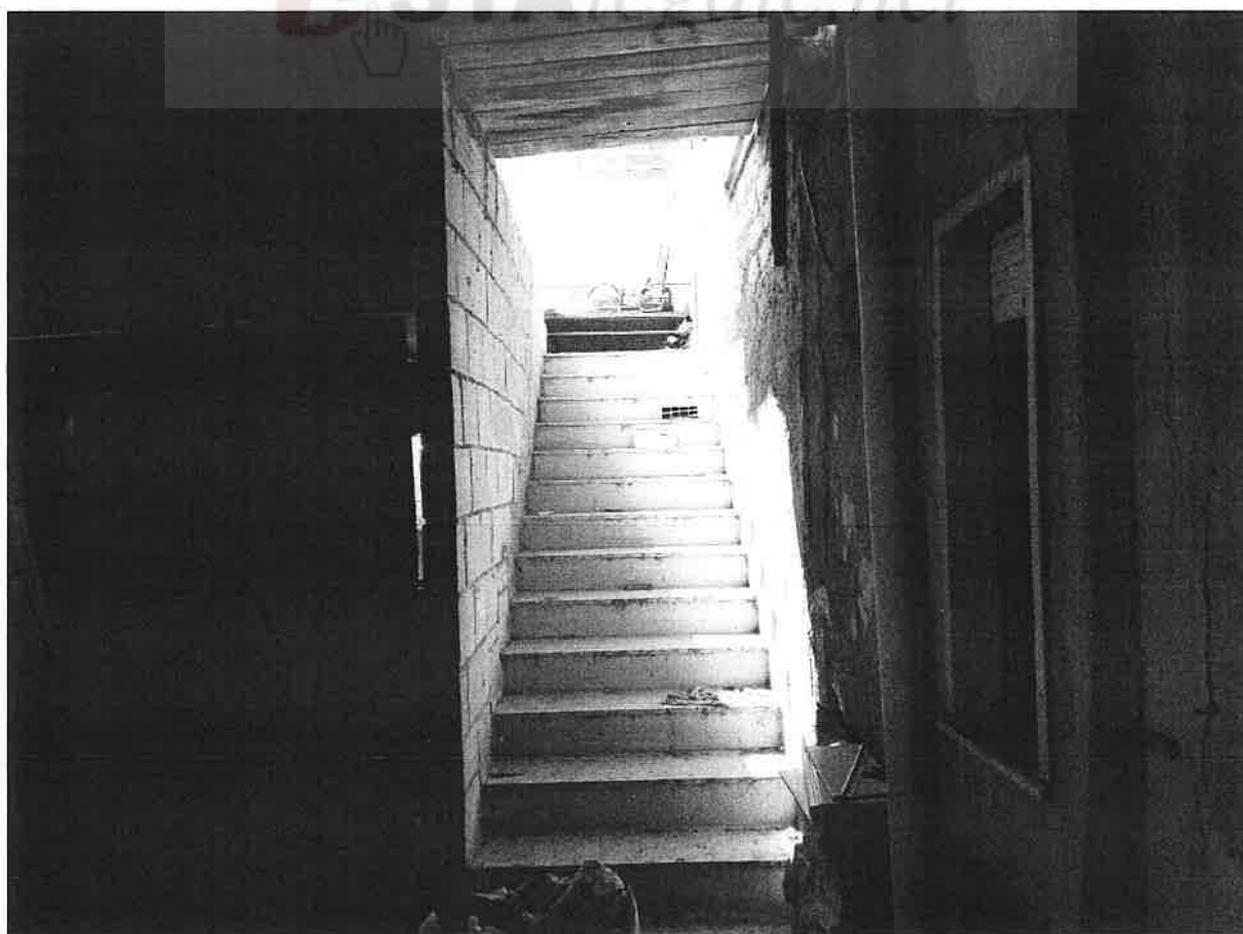
**Foto 20 – Scala esterna posta sul retro del fabbricato**

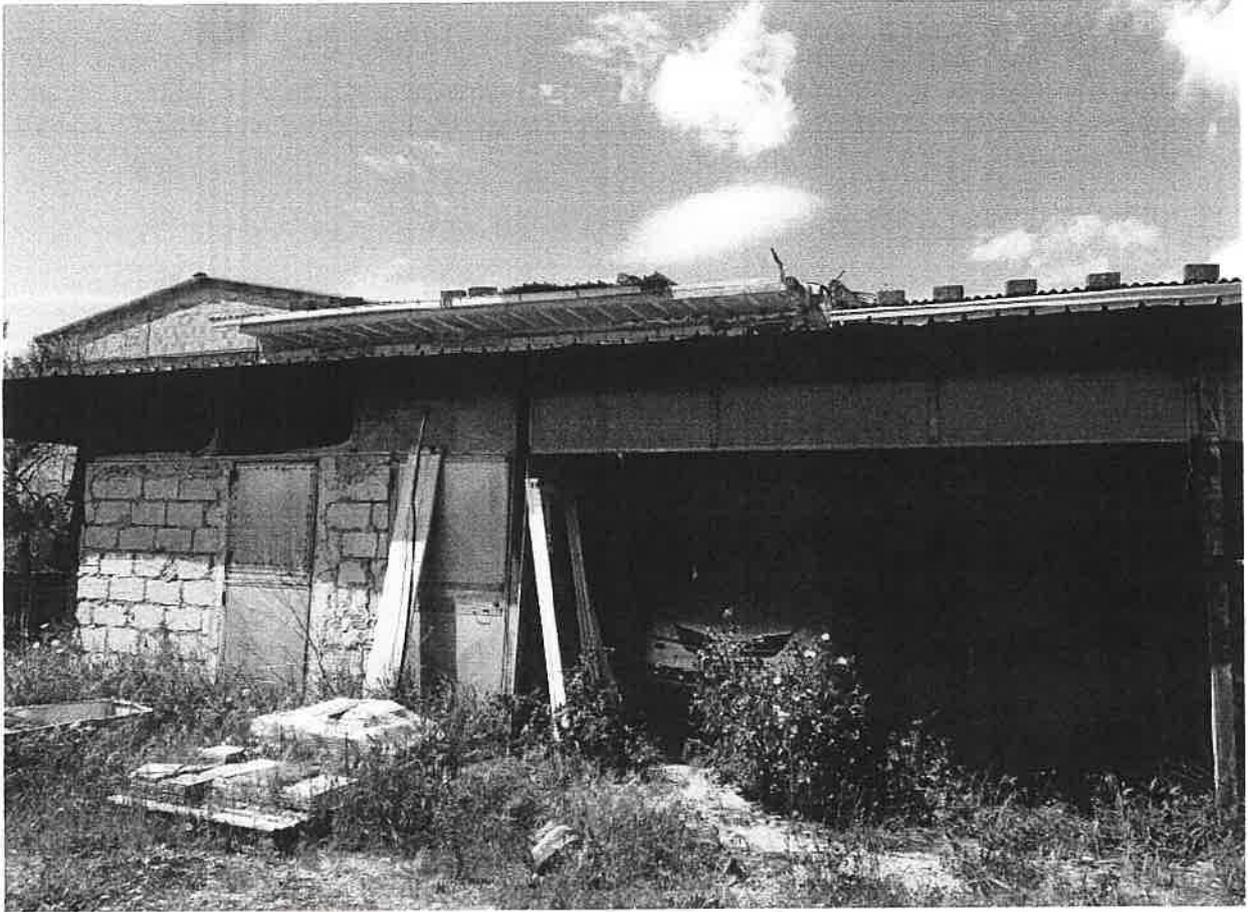
**Foto 21 – Tettoia con manufatto in muratura all'interno ricadente nella part. 946**

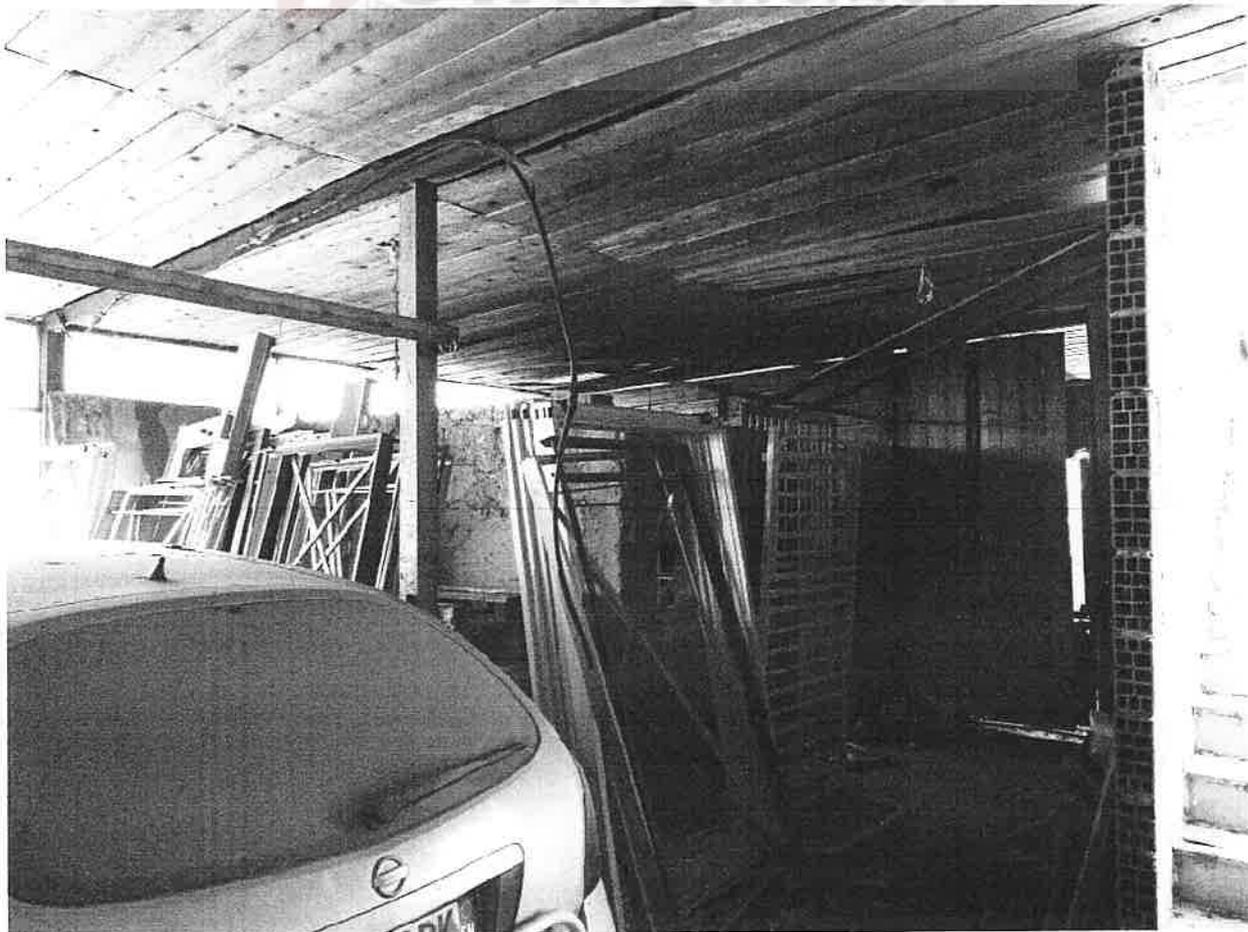
**Foto 22 – Tettoia con manufatto in muratura all'interno ricadente nella part. 946**
