**DOCUMENTAZIONE FOTOGRAFICA**

**ESECUZIONE IMMOBILIARE n. 171/2022 R.G.E.**

**Immobili in Lugo, loc. Voltana, via Lunga Inferiore n. 85**

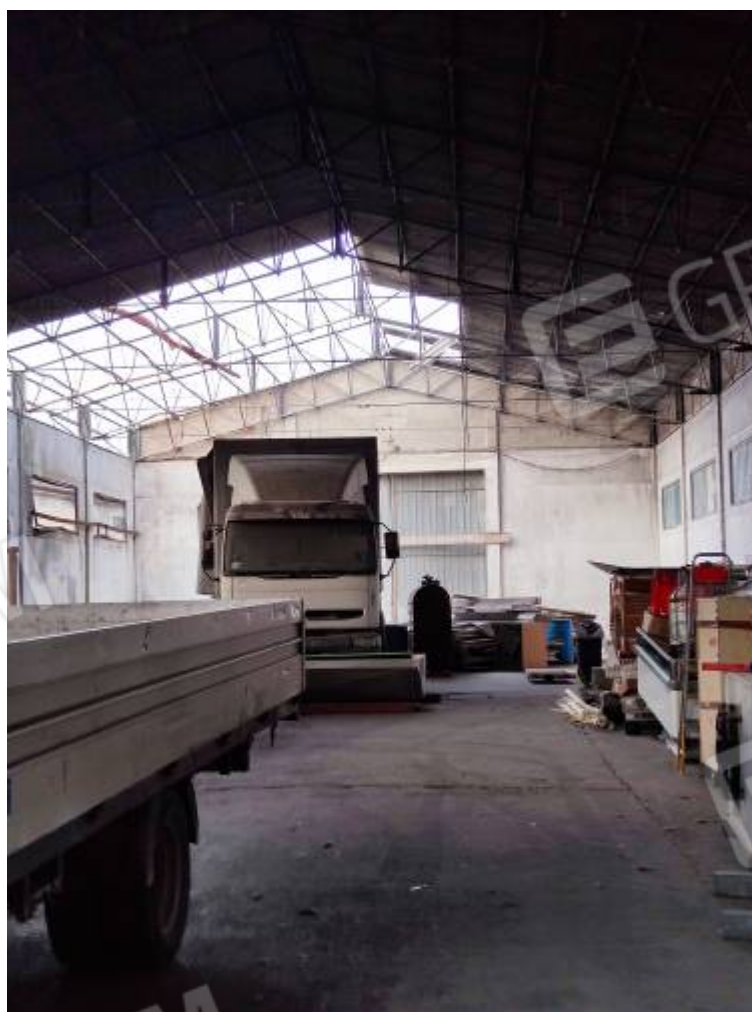
*Vista del capannone 2, particolare dei danni causati dall'incendio del 2015*
