PERIZIA TECNICA PER INAGIBILITA' ED INUTILIZZO DI UN EDIFICIO

Il sottoscritto ARCHITETTO MAURIZIO GABRIELLONI nato a OSIMO prov. AN, il 18/10/1978 residente in OSIMO via A. DE GASPERI n 28, con studio professionale in OSIMO, in Via A. DE GASPERI n. 28 iscritto all'Ordine degli ARCHITETTI della Provincia di ANCONA al n 1204, è stato incaricato, dalla Sig.ra PATRIZIA PICCHIETTI di redigere la presente perizia al fine di accertare l'inagibilità e l'inutilizzo dell'edificio sito in Osimo in Via di Jesi n. 394, meglio disitnto al N.C.U. del Comune di Osimo al Foglio n. 19 Mappale n. 19.

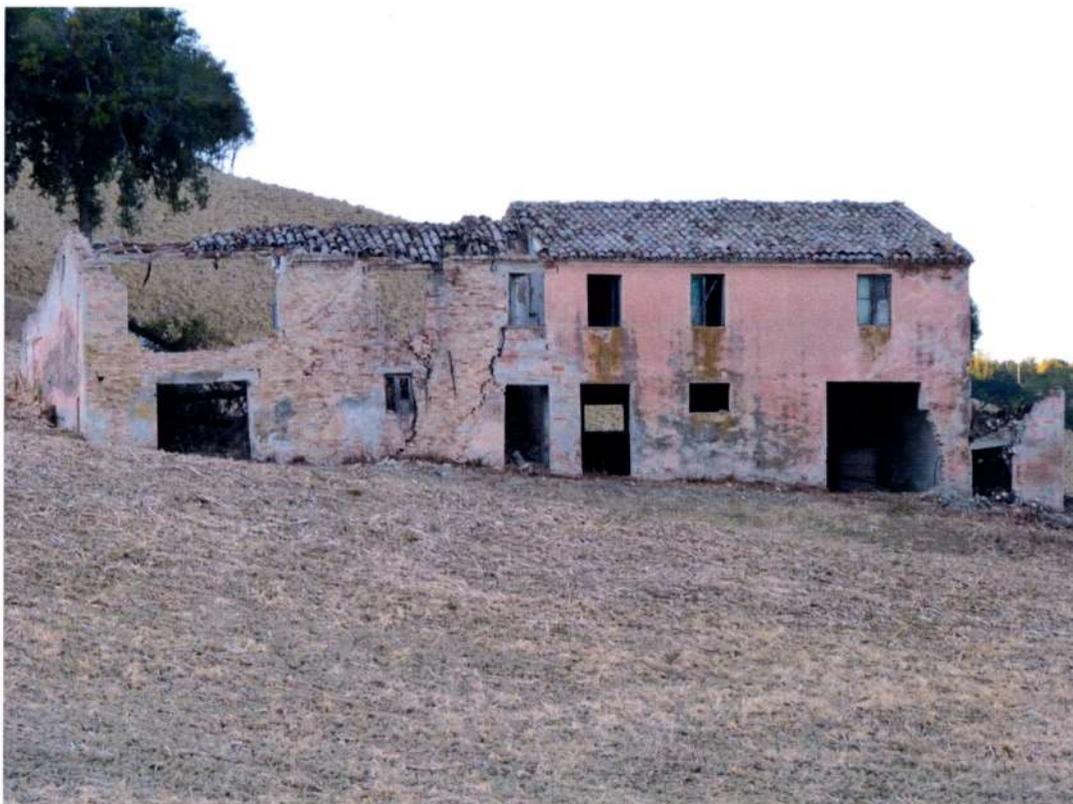
Fot. 01 – lato sud dell'edificio. Si nota chiaramente il crollo dei maschi e delle fascie murarie, oltre alla porzione di copertura. Si nota che la porzione del lato nord a monte, è completamente crollata.

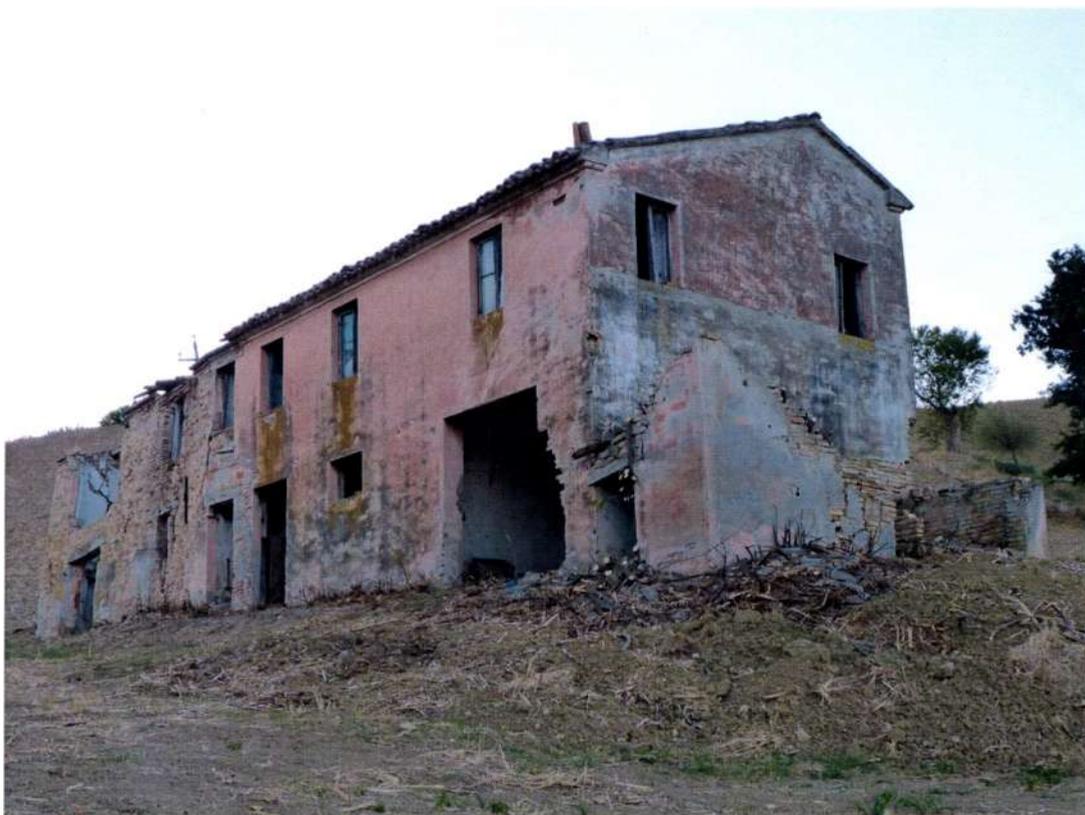
Fot. 02 – lato sud dell'edificio. E' evidente il crollo della porzione di fabbricato in aderenza a quello principale, oltre alle lesioni dei maschi e delle fascie murarie.
