**TRIBUNALE DI SULMONA
CIVILE**

ESECUZIONE IMMOBILIARE

N. Gen. Rep. 0043/2020

INTEGRAZIONI DEL C.T.U.

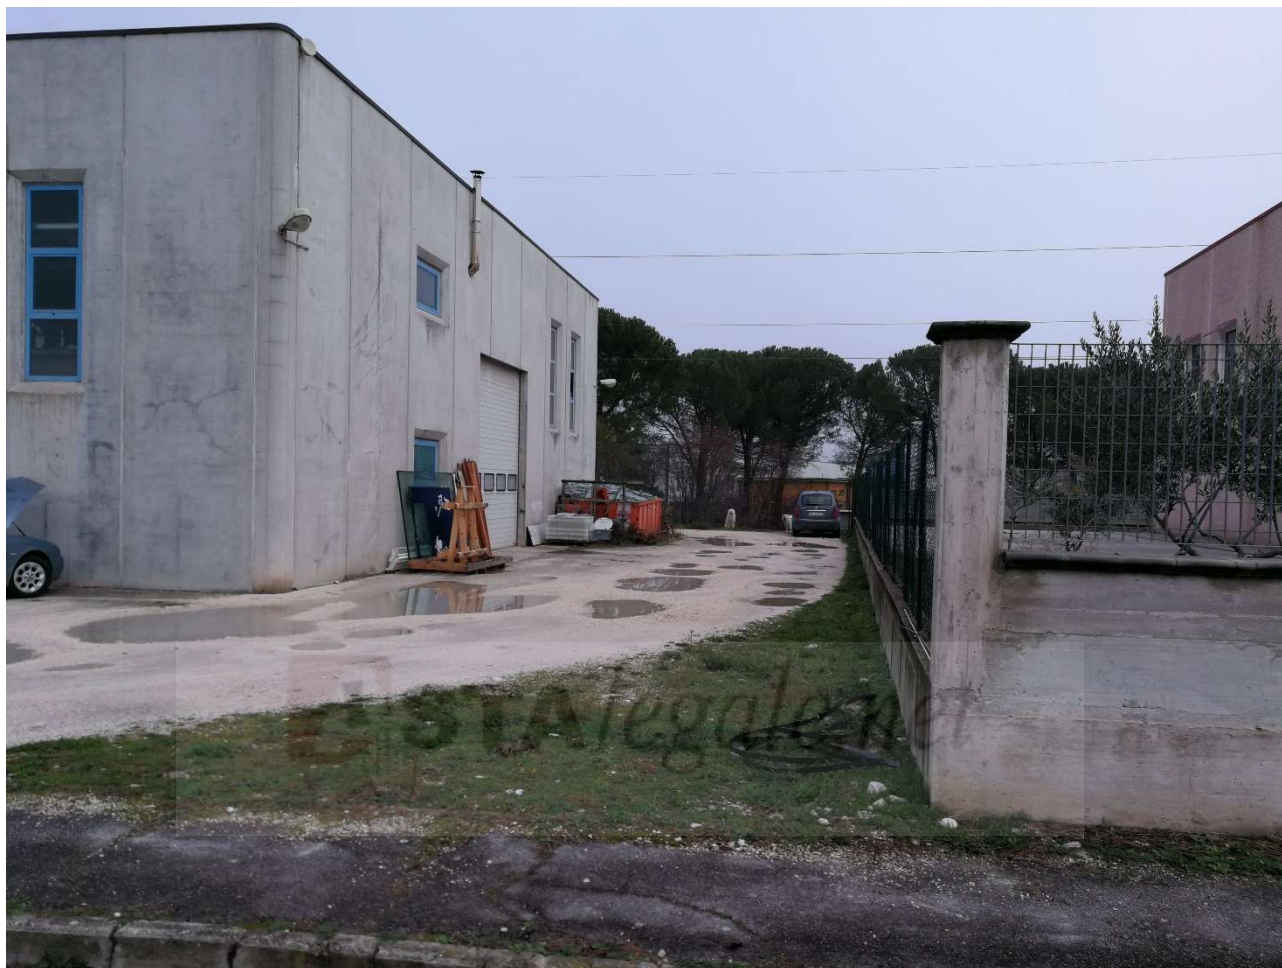
LATO CAPANNONE A CONFINE CON LA PARTICELLA 930

In quel lato, nello stato di fatto alla data del sopralluogo, non esiste demarcazione materiale del confine tra la particella 939 e 930.

Per indicare al meglio, si riporta una foto effettuata il giorno dell'ispezione dove è visibile il lato tra i due confini.

E' appropriato precisare che nel caso si voglia materializzare sul terreno l'esatta ubicazione di confine tra la particella 939 e 930, le attività ed i costi da sostenere sono a totale carico dell'acquirente fuori dalle azioni intraprese per la procedura in oggetto.

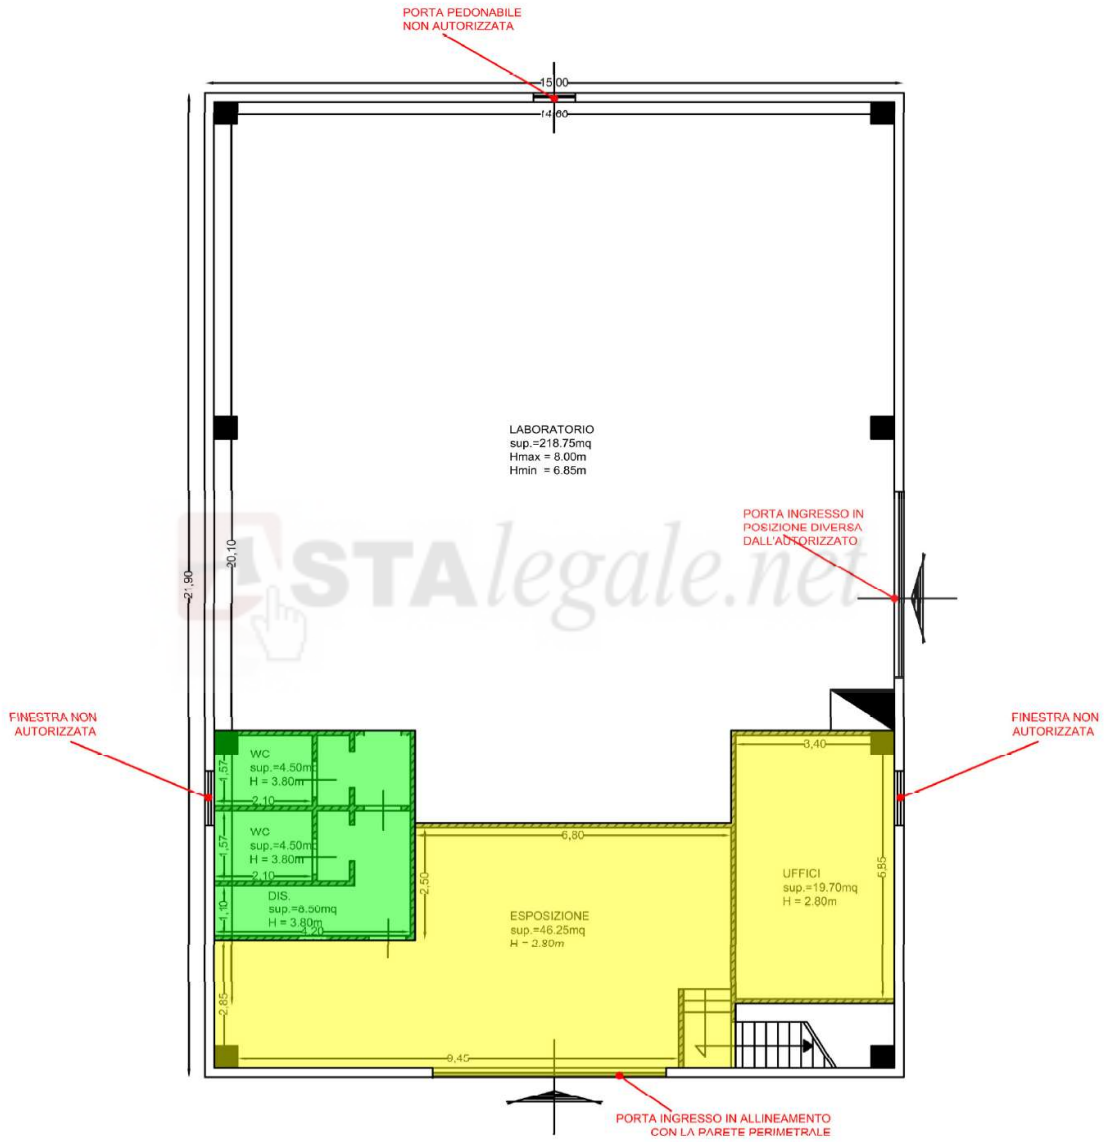
PIANTA PIANO TERRA

- **Relativamente al Piano Terra:** La zona dei servizi (disimpegni e w.c.) è stata realizzata con diversa disposizione degli interni rispetto all'autorizzato; Esistono nuove tramezzature con ricavo dei vani ufficio ed esposizione non incluse nei disegni di progetto e quindi in difformità; La porta vetrata di Ingresso lato strada Comunale è stata realizzata a filo della parete

perimetrale, mentre nel progetto autorizzato aveva un rientro; La porta carrabile di accesso al locale Laboratorio è stata posizionata diversamente dal progetto; La rampa di scale per il 1° piano ha una diversa sagomatura; Sono state realizzate n. 1 porta pedonale e due finestre, aperture non previste negli elaborati autorizzati.

= Difformità per vani non autorizzati
-

= Difformità per diversa disposizione interni

Restano a carico dell'acquirente le azioni ed i costi da intraprendere per le difformità urbanistiche riscontrate ottemperando agli adempimenti autorizzativi presso gli uffici Comunali e del Genio Civile al fine di regolarizzare la corretta conformità urbanistica/edilizia e la sua verifica di idoneità strutturale, entro il termine stabilito dalla emissione del decreto di trasferimento.

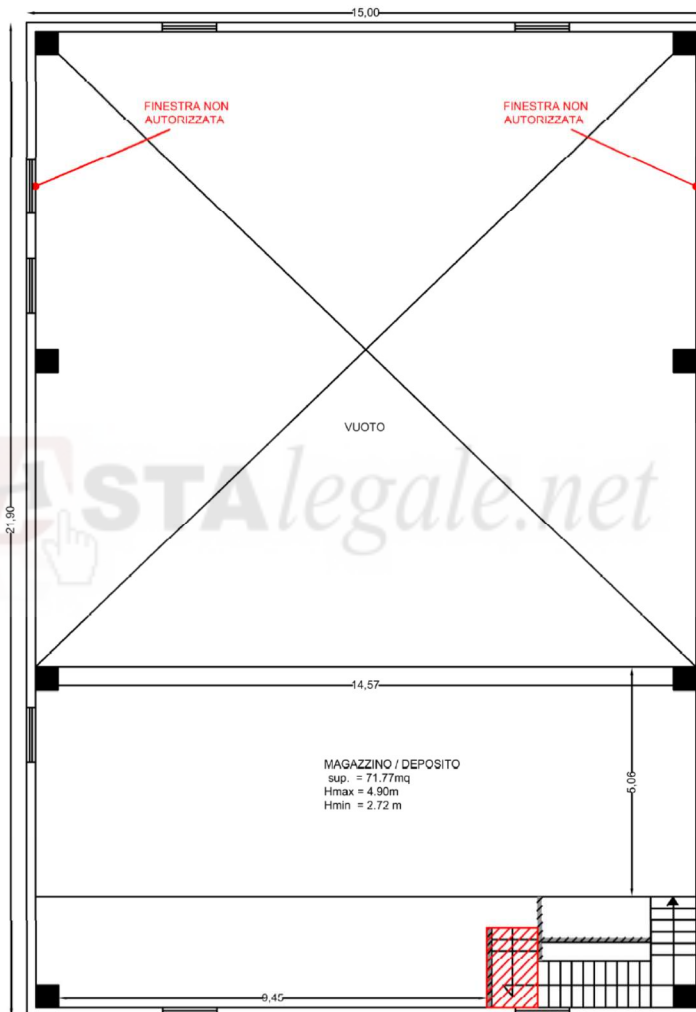
PIANTA PIANO PRIMO

- Relativamente al Piano Primo: Sono state realizzate due finestre che in progetto non erano previste. Tre finestre contemplate non sono state costruite, due a livello del soppalco ed una sopra la porta carrabile realizzata in difformità.

= Diversa disposizione rampa scala rispetto all'autorizzato

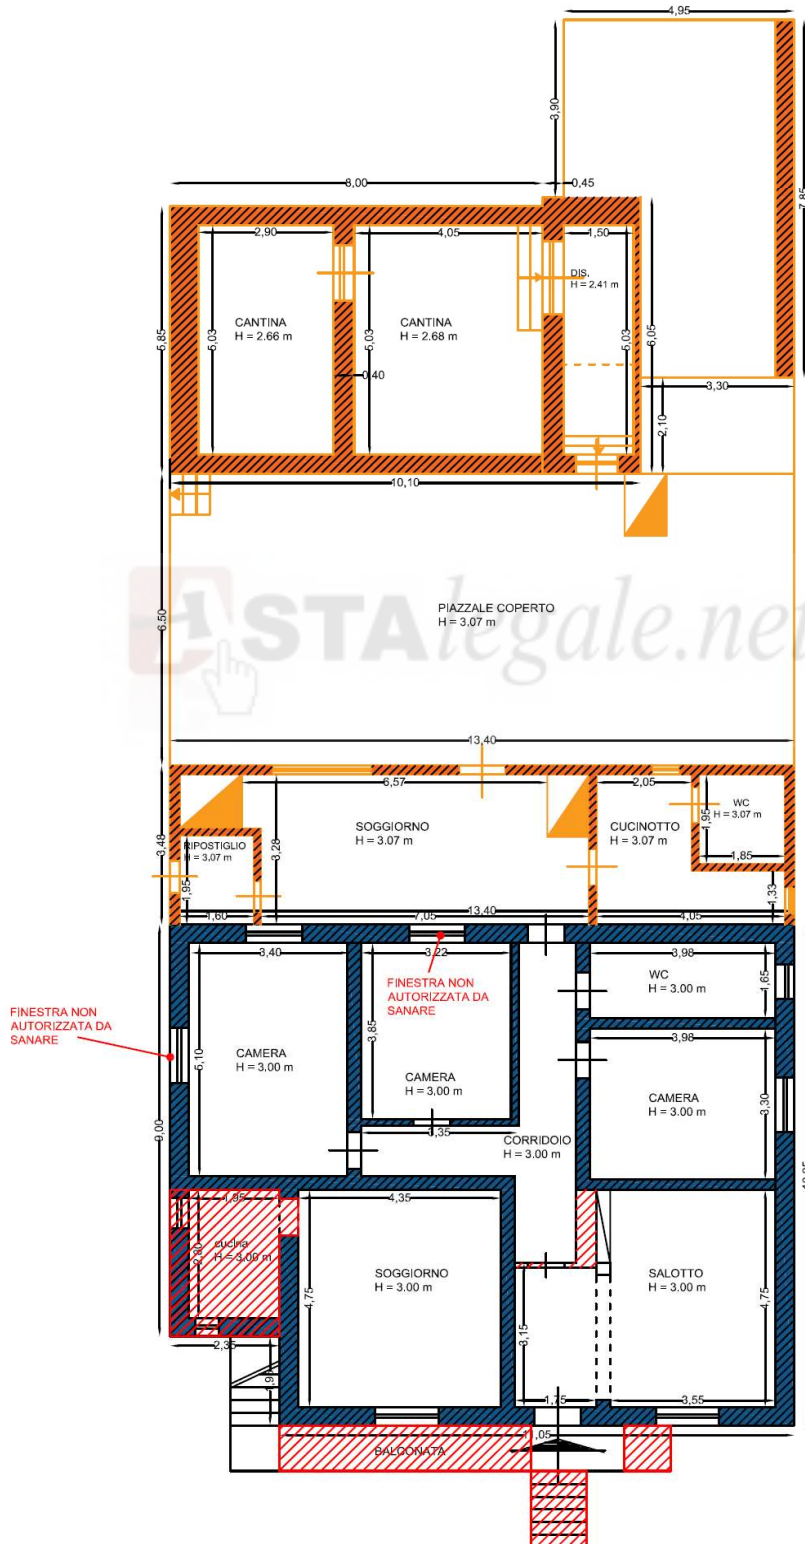
PIANTA PIANO TERRA

Ad integrazione delle difformità con il progetto presentato, nell'edificio costruito nel 1973 risulta da sanare un vano cucina al piano terra (non previsto) un prolungamento di muro con diversa disposizione di apertura porta interna nel corridoio e l'ubicazione di due nuove finestre originariamente non previste.

= difformità urbanistica non sanabile
-

= difformità sanabili

Da compiere anche la messa in ripristino dello stato dei luoghi in ottemperanza alla Licenza di Costruzione prot. 615 del 23/08/1973 demolendo le parti non sanabili, e la contestuale variazione catastale delle planimetrie di u.i.u..

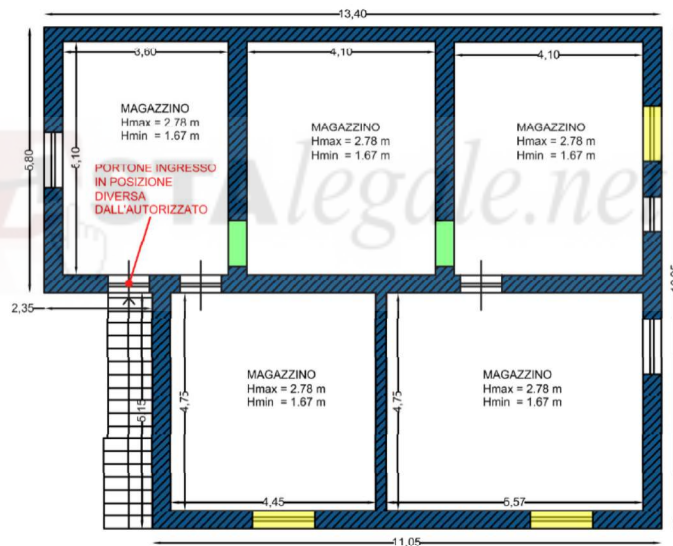
PIANTA PIANO PRIMO

Al primo piano, tutti i vani allo stato grezzo di costruzione da completare, risulta da annotare la diversa posizione della porta di ingresso al piano e due aperture nei muri interni originariamente non previsti. Da sistemare anche la realizzazione non autorizzate di tre finestre. Si dà notizia anche che alcuni tramezzi interni divisorii autorizzati non sono stati realizzati così come alcune aperture per porte nei muri interni.

= Finestre non autorizzate
-

= Aperture non autorizzate

Restano pertanto a carico dell'acquirente le azioni ed i costi da intraprendere per le difformità urbanistiche sanabili riscontrate ottemperando agli adempimenti autorizzativi presso gli uffici Comunali e del Genio Civile al fine di regolarizzare la corretta conformità urbanistica/edilizia e la sua verifica di idoneità strutturale entro il termine stabilito dalla emissione del decreto di trasferimento.
