PALAZZO CIDONIO

L'AQUILA

L'INTERVENTO

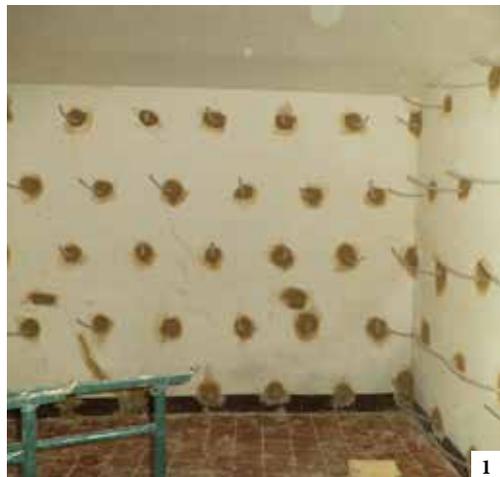
1

1. Fase di posizionamento e sigillatura degli ugelli per le iniezioni nel consolidamento della muratura
2. Realizzazione di perforazioni armate
3. Montaggio della rete elettrosaldata per la realizzazione della caldana armata
4. Dettaglio dell'ancoraggio alla muratura perimetrale nel consolidamento delle volte

Le murature portanti sono state consolidate con iniezioni di miscele leganti (fig. 1) e nastri di fibra di carbonio collegati mediante diatoni in FRP, al fine di ottenere un miglioramento nel comportamento meccanico delle stesse; sono stati effettuati ammorsamenti mediante l'esecuzione di perforazioni e l'inserimento di barre di acciaio per aumentare il grado di collegamento tra murature ortogonali (fig. 2).

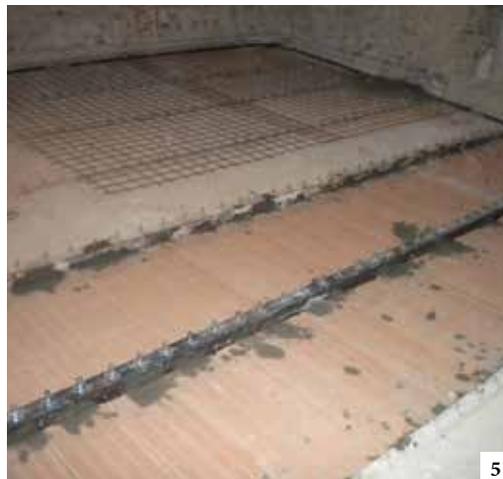
5

- 5. Intervento di consolidamento del solaio
- 6. Sostituzione dei solai danneggiati con nuovi solai in lamiera grecata
- 7. Dettaglio dei capichave esterni delle catene
- 8. Realizzazione della nuova copertura

Gli orizzontamenti in acciaio e laterizio sono stati riparati mediante saldatura di piatti metallici all'intradosso e all'estradosso delle ali dei profilati metallici, e applicazione di caldana armata ancorata alle travi sottostanti e alle murature perimetrali (fig. 5).

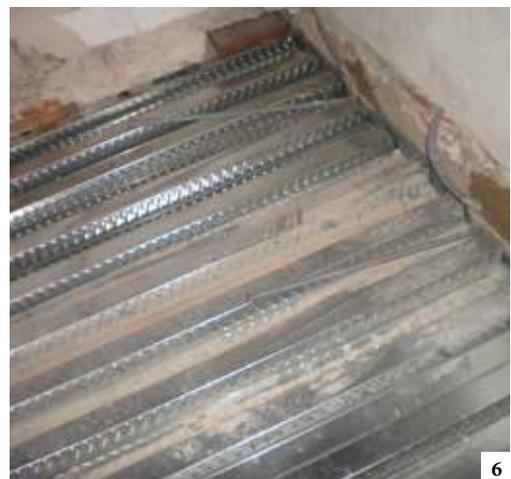
6

I rimanenti solai, visto lo stato di danneggiamento oltre che il vistoso ammaloramento e sottodimensionamento, sono stati demoliti e sostituiti da nuovi solai in acciaio con travi principali metalliche, lamiera grecata e getto di completamento in cls; anche per i nuovi solai è stato effettuato il collegamento della caldana alle travi sottostanti

e alle murature perimetrali (fig. 6).

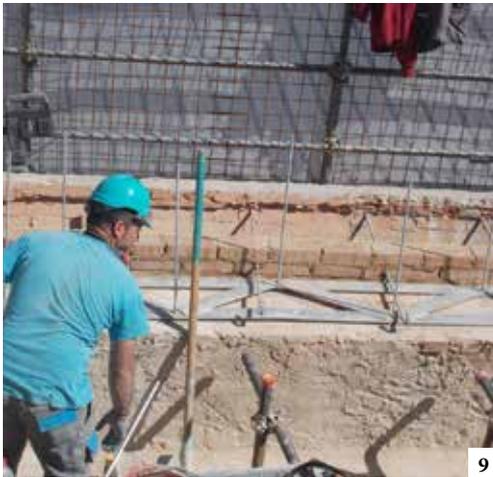
- 9. Montaggio del cordolo in acciaio
- 10-11. Riparazione e restauro delle porzioni del cornicione danneggiato dal sisma
- 12. Applicazione delle fasce in fibra di carbonio sulle murature interne

Tale copertura è stata inoltre resa solidale al cordolo perimetrale in acciaio di nuova costruzione (fig. 9).
