TRIBUNALE ORDINARIO - LECCO

ESPROPRIAZIONI IMMOBILIARI

139/2020

CONSULENZA ESTIMATIVA GIUDIZIARIA

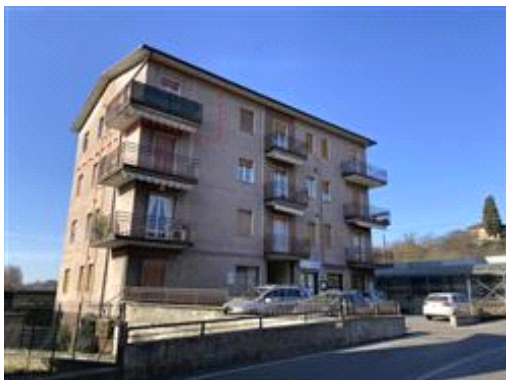
Prospetto sud-ovest e prospetto nord-ovest su via Roma

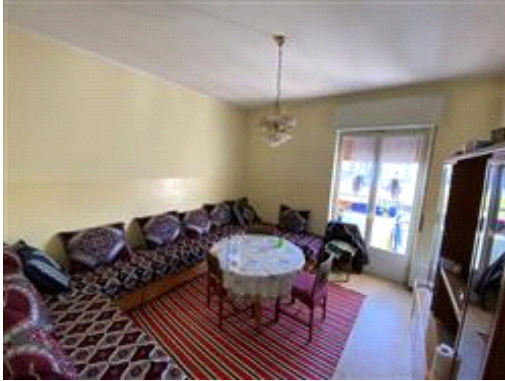
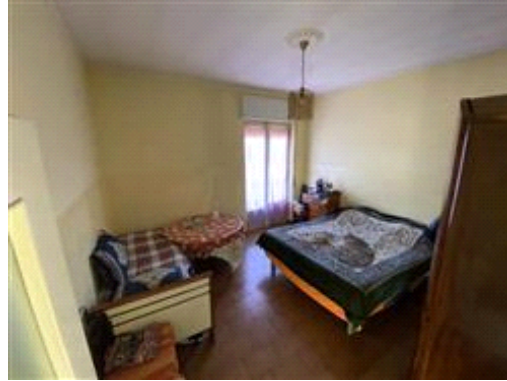
<i>infissi esterni</i> : anta a battente con vetro singolo realizzati in legno	scarso	
<i>protezioni infissi esterni</i> : tapparelle	scarso	
<i>infissi interni</i> : a battente realizzati in legno e legno/vetro	scarso	
<i>pareti esterne</i> : costruite in muratura , il rivestimento è realizzato in intonaco	al di sotto della media	
<i>pavimentazione interna</i> : realizzata in piastrelle	al di sotto della media	
<i>plafoni</i> : realizzati in intonaco. Durante il sopralluogo del 02.03.2021 sono state rilevate delle macchie di umidità`	scarso	
<i>rivestimento interno</i> : posto in bagno e cucina realizzato in piastrelle	nella media

Appartamento piano terzo
