TRIBUNALE ORDINARIO - BUSTO ARSIZIO

ESPROPRIAZIONI IMMOBILIARI

191/2021

CONSULENZA ESTIMATIVA GIUDIZIARIA

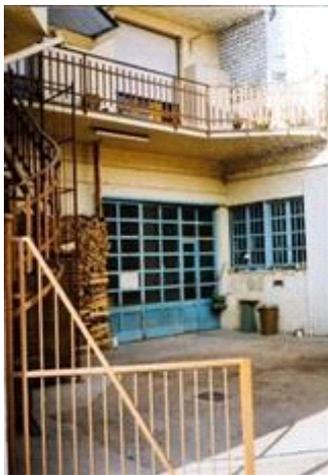
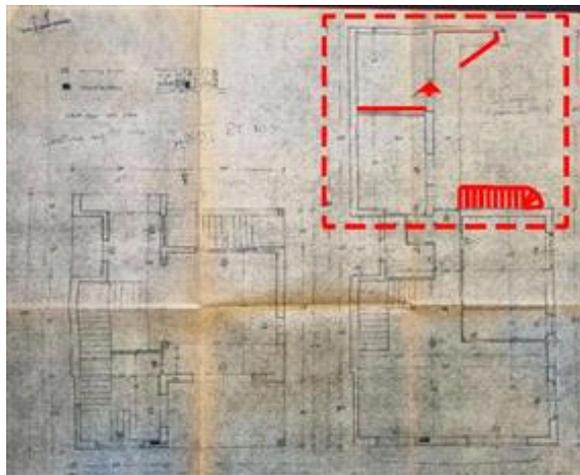
Foto rinvenuta all'interno del condono in cui si evinceva già la diversa sagoma del balcone e la scala in ferro di accesso al balcone e all'appartamento

Le difformità sono regolarizzabili mediante: per l'abitazione: pratica in sanatoria per la scala, la diversa sagoma del balcone. Si precisa che occorrerà creare un servizio igienico per rendere i locali una vera e propria abitazione con relative modifiche murarie e aperture. Ai due locali senza servizio igienico non verrebbe rilasciata l'agibilità. In alternativa si potrebbe chiedere un cambio di destinazione d'uso dei due locali, da abitativi a ripostigli al fine di non dover realizzare un servizio igienico. Per il capannone: pratica per sanare l'assenza di alcune murature e posizione della tramezza divisoria dei servizi igienici.

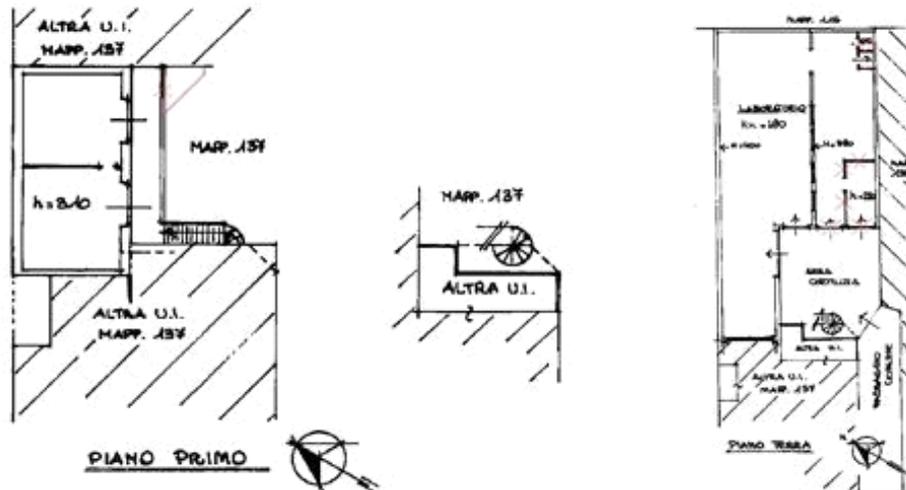
Sono state rilevate le seguenti difformità: il balcone dell'unità abitativa non è sagomato come nello stato di fatto. Alcune murature del capannone non sono più presenti. La tramezza dei servizi igienici ha una diversa posizione.

Le difformità sono regolarizzabili mediante: nuova predisposizione e presentazione delle schede catastali previa presentazione delle sanatorie e delle idonee pratiche edilizie.

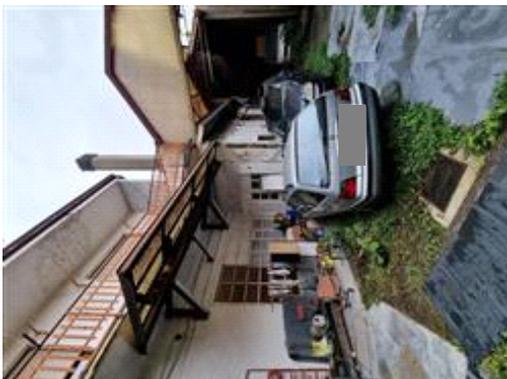
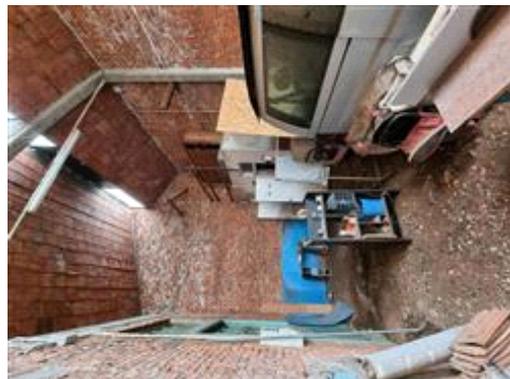
Il capannone destinato a laboratorio artigianale è caratterizzato da una campata chiusa e coperta e una campata coperta ma aperta in cui si colloca anche il servizio igienico e la doccia. Si accede da un passaggio comune al mapp. 139. Entrando troviamo un'area cortilizia dalla quale si può accedere al laboratorio. Sulla copertura della campata chiusa si è riscontrata la presenza di eternit.

descrizione	importo
scarsa manutenzione	-24.000,00
presenza di eternit sulla copertura di una campata	-24.000,00

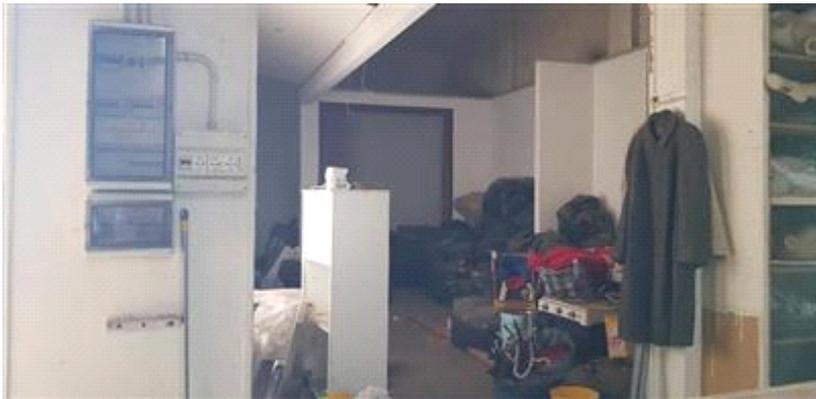
In una parte del laboratorio sono presenti pareti/contropareti da rimuovere

- onorario per pratica di sanatoria: €3.500,00
- Oblazione per difformità: €2.500,00
- onorario per pratica edilizia per eventuale realizzazione di servizio igienico, aperture e opere necessarie o cambio di destinazione d'uso per regolarizzare i due locali privi di servizio igienico: €3.500,00
- Rimozione e smaltimento pareti e contropareti: €2.000,00

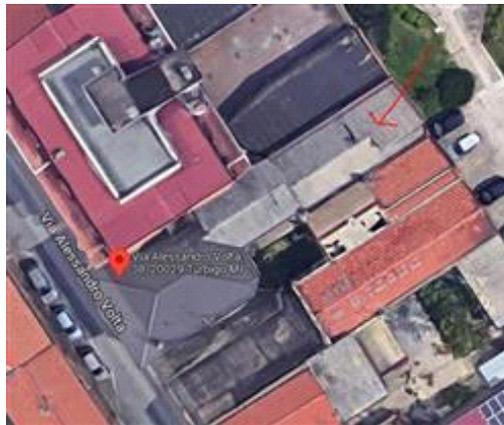
Si evidenzia la presenza di eternit sulla copertura di una campata
