# TRIBUNALE ORDINARIO DI CIVITAVECCHIA

CAUSA: RG n° 150/2018 Esecuzione immobiliare

## RELAZIONE DEL CONSULENTE TECNICO D'UFFICIO PRELIMINARE

#### - STIMA DI UN IMMOBILE SOTTOPOSTO A PIGNORAMENTO-

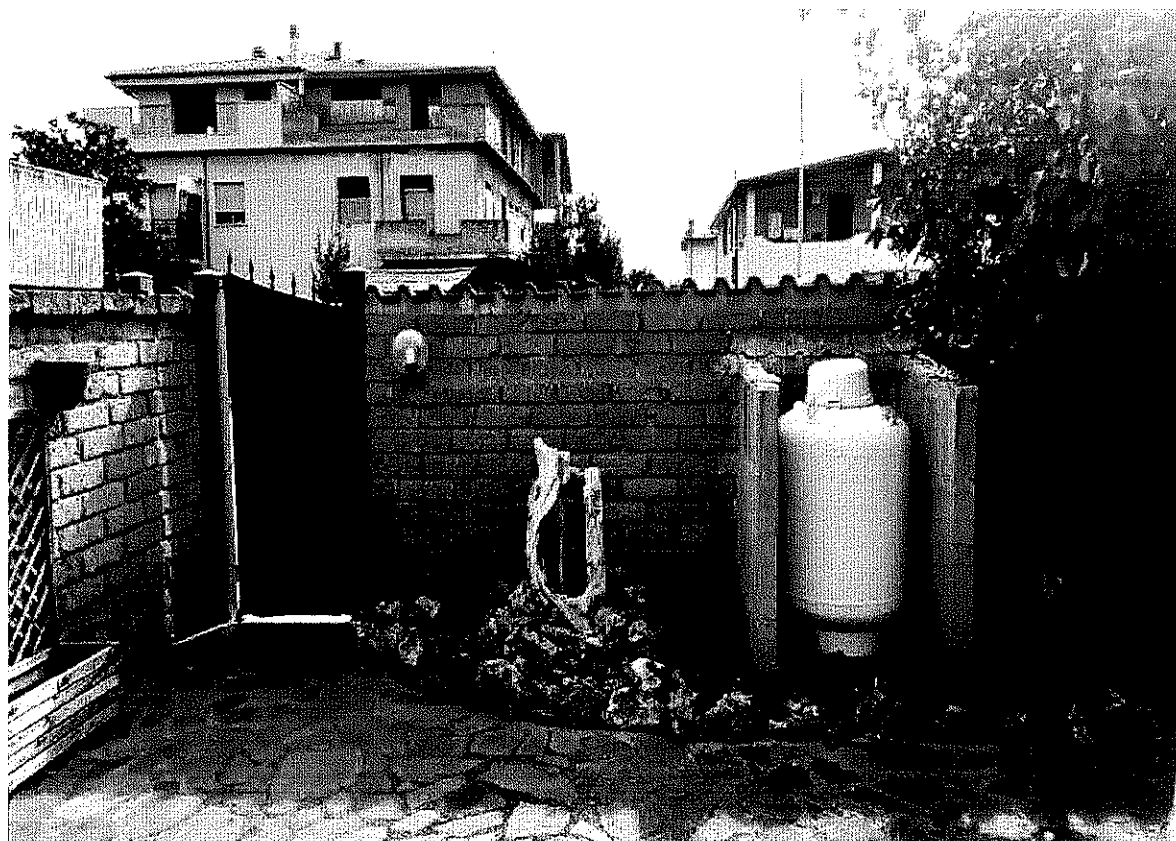
Vi si accede tramite un cancello che si affaccia sulla strada e si entra nel giardino, che a parte per alcune aiuole lungo la recinzione, è pavimentato. La recinzione è realizzata con blocchetti di tufo. (foto 1)

Foto 1: Cancello di entrata e recinzione

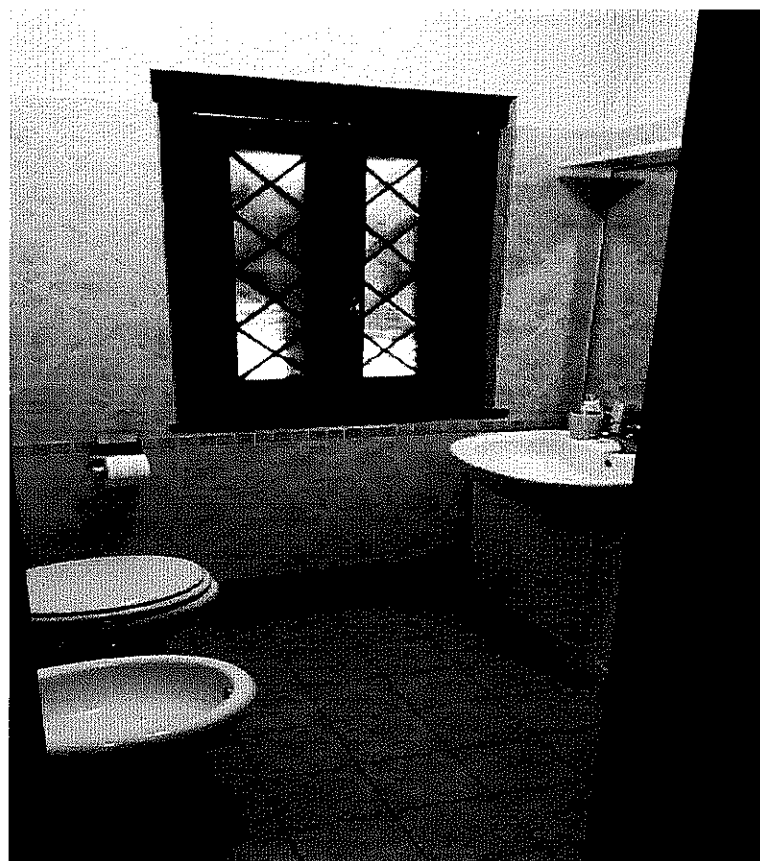
Sempre al piano terra è presente una camera da letto con cabina armadio e bagno annessi. (foto 7) La camera è di mq 10,13 circa; il bagno è maiolicato e dotato di sanitari e doccia. (foto 6)

**Foto 6 . il Bagno**

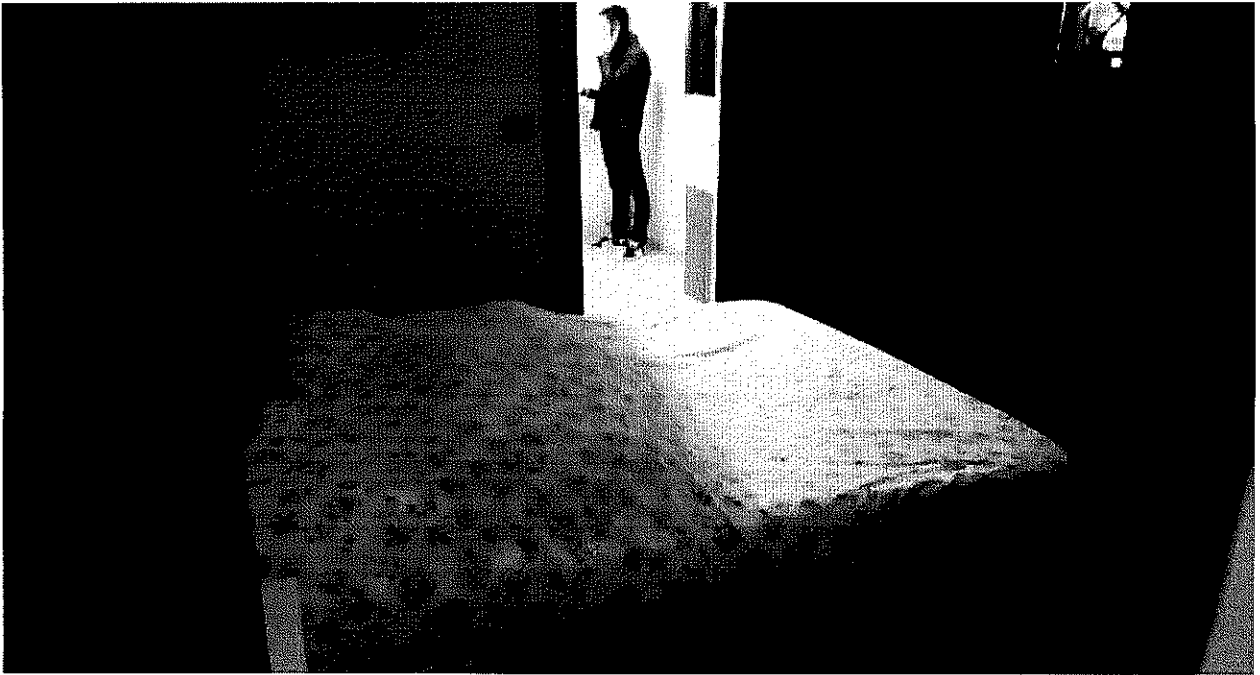
**Foto7: Camera da letto**

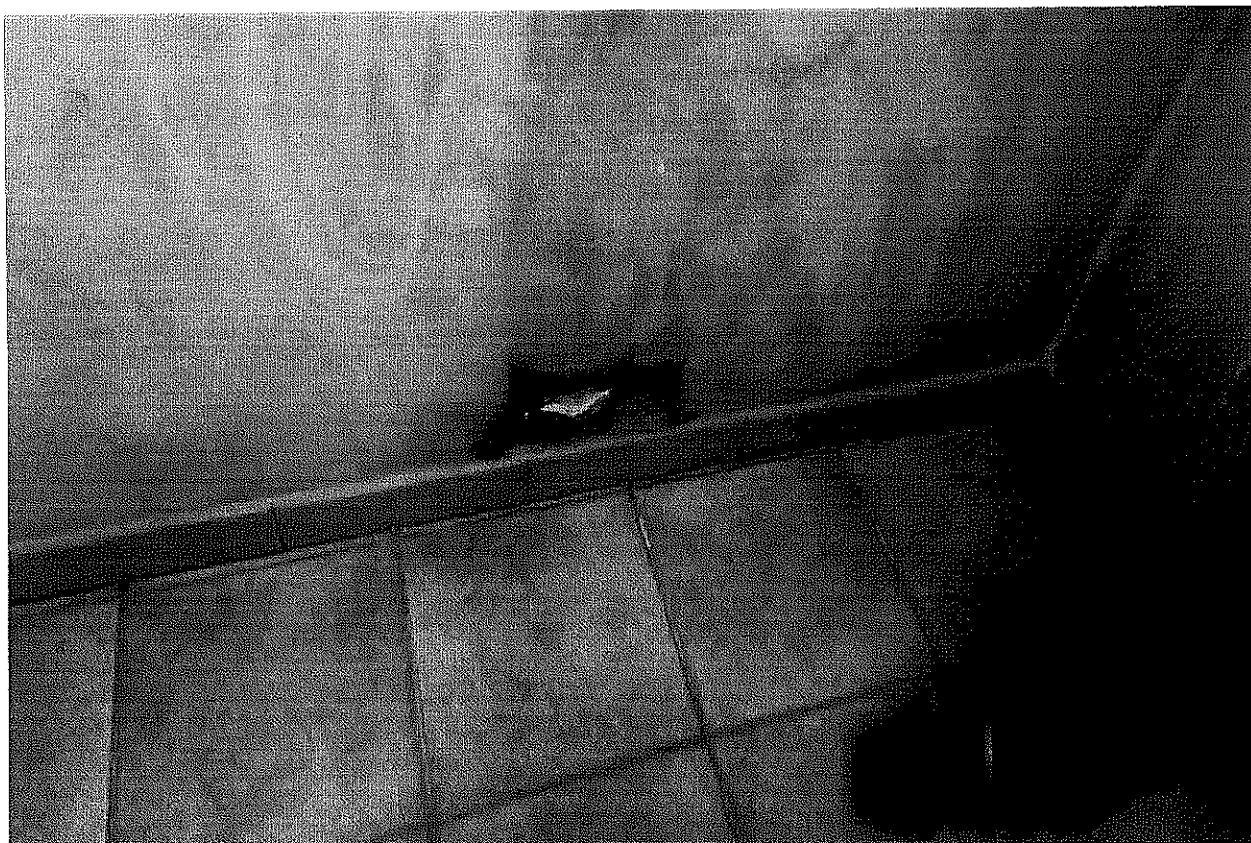
Complessivamente la villetta è in buono stato di conservazione. Solo lungo una parte delle pareti perimetrali costruite per chiudere il portico è presente una quota di umidità di risalita. (foto 11)

**Foto 11 : Piccola risalita di umidità lungo le pareti**
