## ALLEGATO 10-ILLUSTRAZIONE DI DETTAGLIO DELLE NON CONFORMITÀ

In seguito ad un'attenta disamina dello stato attuale dei luoghi, confrontato con le piante di progetto In seguito ad un'attenta disamina dello stato attuale dei luoghi, confrontato con il Permesso di Costruire n.171/2004 rilasciato dal Comune di Fiumicino, successivo permesso in variante n.115/2006 rilasciato dallo stesso Comune il 12/giugno 2006 e successiva Denuncia Inizio Attività prot.. N. 33777 emergono le seguenti difformità:

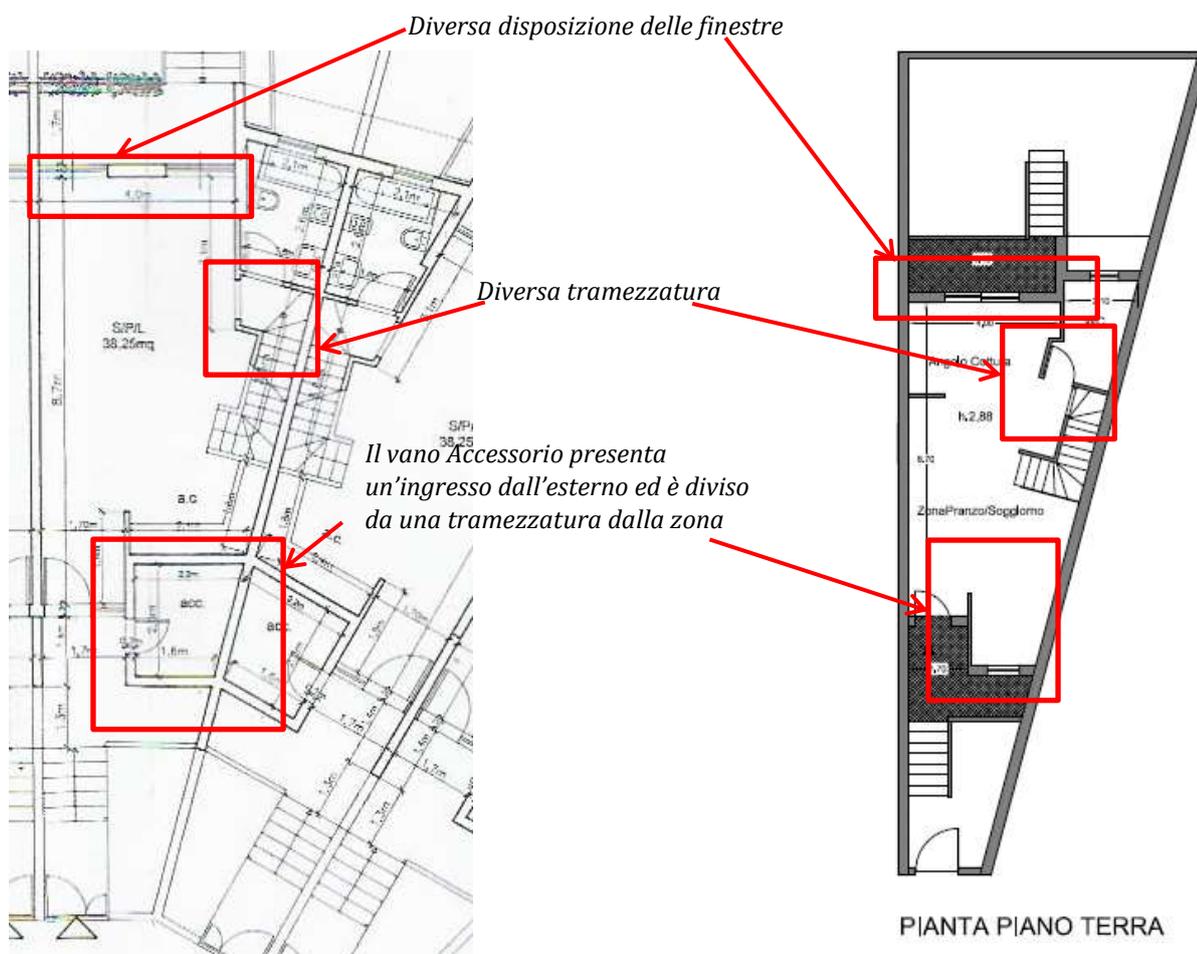
Fig.1 Pianta Terra da Permesso di Costruire e Varianti

- è stata ampliata la zona soggiorno pranzo demolendo la parete ovest del vano accessorio, è stata chiusa la porta sulla parete Sud ed è stata aperta la parete est mediante porta finestra. La finestra della zona cucina parete lato ovest è una porta finestra unica e non due come da progetto, inoltre è stata variata la tramezzatura davanti la porta del Bagno.
- Al piano primo la Zona Lavanderia è stata divisa con dei tramezzi al fine di realizzare un bagno e una camera da letto, inoltre è stata realizzata una veranda mediante chiusura con infissi della terrazza posta sul lato Ovest.
- Al piano seminterrato la zona della cantina una è stata adibita a Camera da letto con l'utilizzo dell'intercapedine come guardaroba; l'altra è utilizzata come stanza guardaroba/stireria, l'intercapedine afferente a questa stanza è adibito a ripostiglio.

Tutte queste modifiche costituiscono **abusi edilizi non sanabili in quanto non rispettano le norme igienico sanitarie, comportano aumento di cubatura e variazione di prospetto.**

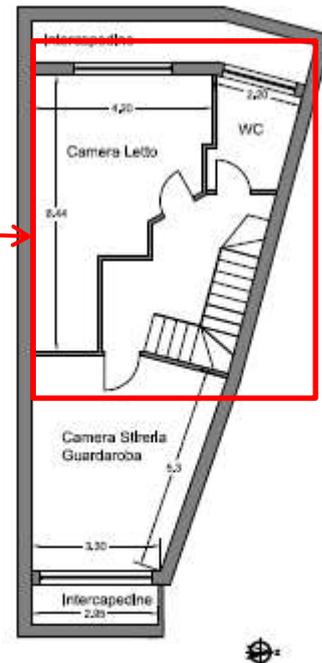
Fig. 4 Pianta Seminterrato Stato di Fatto

Diversa distribuzione  
tramezzature, diversa  
destinazione :Camera Letto
