**TRIBUNALE DI AGRIGENTO  
SEZIONE ESECUZIONI IMMOBILIARI**

**Procedimento Esecutivo N° 273/2008 del R.G.Es.**

**RELAZIONE TECNICA DI STIMA**

**Immobili in Agrigento, c.da Burraitotto**

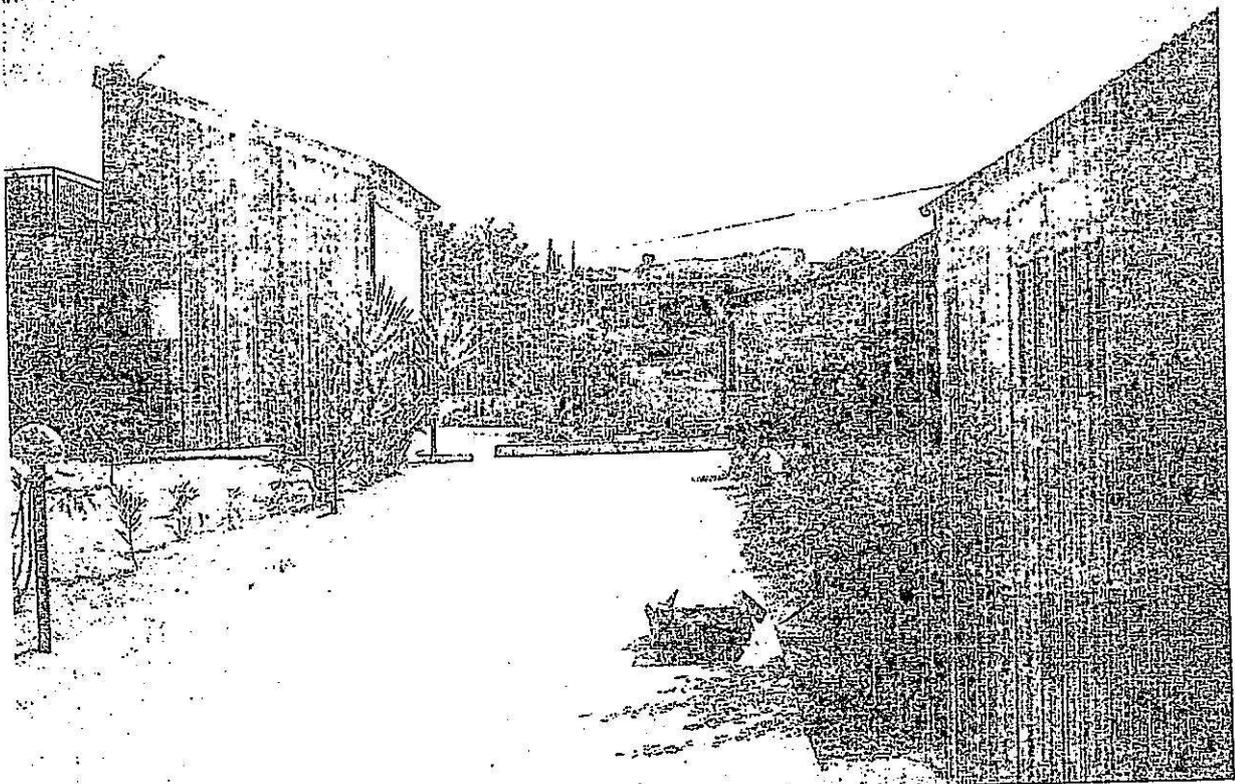
Pertinenze esterne

L'intera area su cui insistono i fabbricati di cui sopra occupa una superficie di ca. 2000 mq. compresa l'area di sedime delle costruzioni, ed è recintata da muri fino alla quota di ca 1,20 m e da ringhiera in ferro battuto fino al raggiungimento di un'altezza complessiva media di ca 2,00 m. Vi si accede da stradella che prosegue ortogonalmente alla SS 576 e costeggia il lato ovest della particella 145. Gli accessi sono due, di cui uno pedonale tramite cancelletto e l'altro carrabile costituito da cancello scorrevole, entrambi in ferro battuto dello stesso disegno delle inferriate.

Le superfici intorno al fabbricato destinato ad abitazione principale sono costituite da massetto in calcestruzzo con pendenze pronte ad ospitare una futura pavimentazione in pietra. Le superfici intorno alla dependance sono invece pavimentate con piastrelle di ceramica.

Le restanti aree sono sistemate per la maggior parte con un riempimento in misto granulometrico; solo una fascia nei pressi della SS576 è sistemata con terreno vegetale. L'intera area è piantumata con diverse essenze arboree, ovvero pini, alberi di ulivo, da frutta e piante ornamentali.

Nella zona nord del lotto è situata una piscina del tipo interrata "a fagiolo" di m. 12,00 per 6,00 ca. La piscina è rifinita con telo in pvc di colore azzurro e completa di tutti gli impianti. Lo stato di conservazione è ottimo data la sua recente ultimazione.
