TRIBUNALE CIVILE DI FORLI'

FALLIMENTO SOCIETA' DEL BORGO SRL
fall. 09/21 RG - sentenza pubbl. 02.02.21

RELAZIONE TECNICO ESTIMATIVA

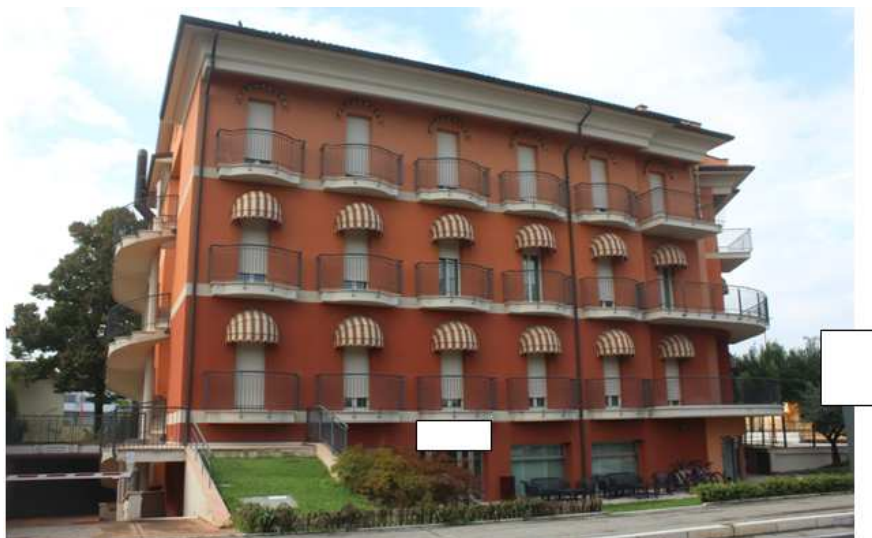
Foto 1.1: Albergo – prospetto principale su via Romea

L'edificio, di recente costruzione, è di struttura portante in cemento armato, la conformazione planimetrica è articolata a forma di L mentre sui prospetti si rileva la presenza dei balconi che fasciano tutte le facciate. La copertura è a due falde inclinate raccordate

I prospetti sono intonacati al civile e tinteggiati, prevalentemente di color salmone scuro con elementi bianchi: aggetti dei balconi, fasce marcapiano e cornicione.

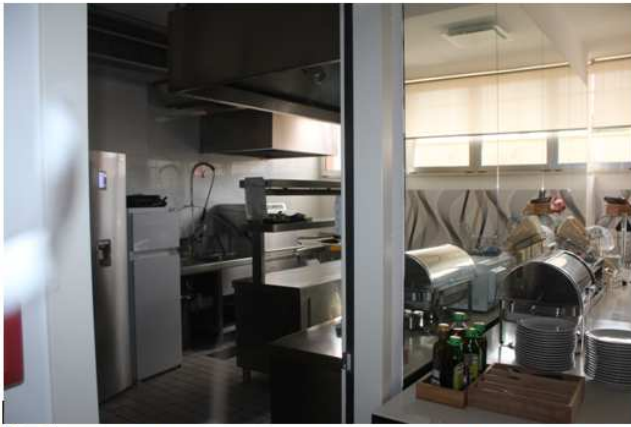
Foto 1.17: divisorio in vetro tra zona preparazione e zona consumazione colazioni

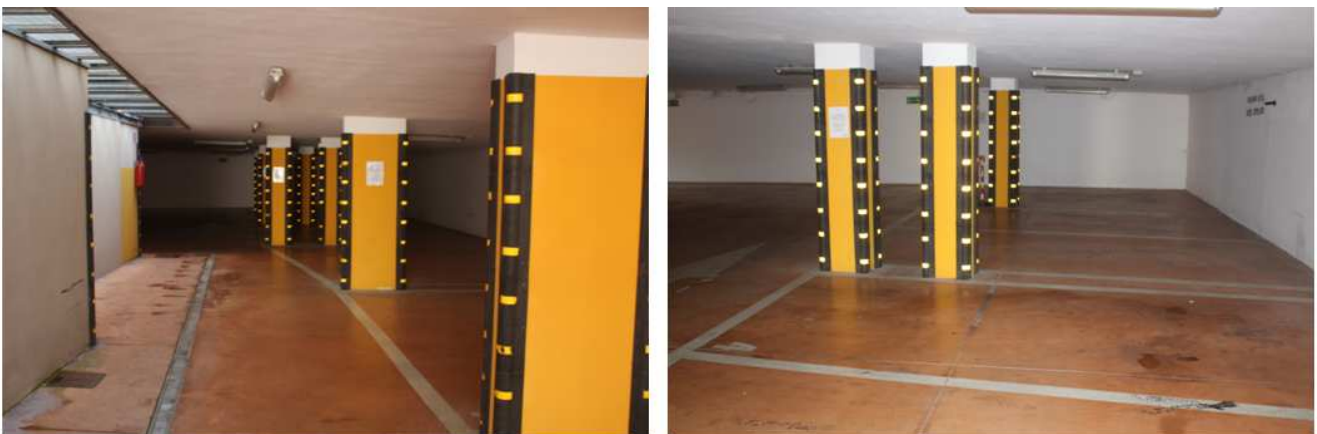
Foto 1.19 – 1.20: vista sulla zona garage

I locali per sosta veicoli sono pavimentati in cemento colorato, gli ostacoli (pilastri) sono evidenziati in modo significativo con colorazioni giallo nere ed inserti catarifrangenti; i singoli stalli sono dipinti a terra con linee segnaletiche.

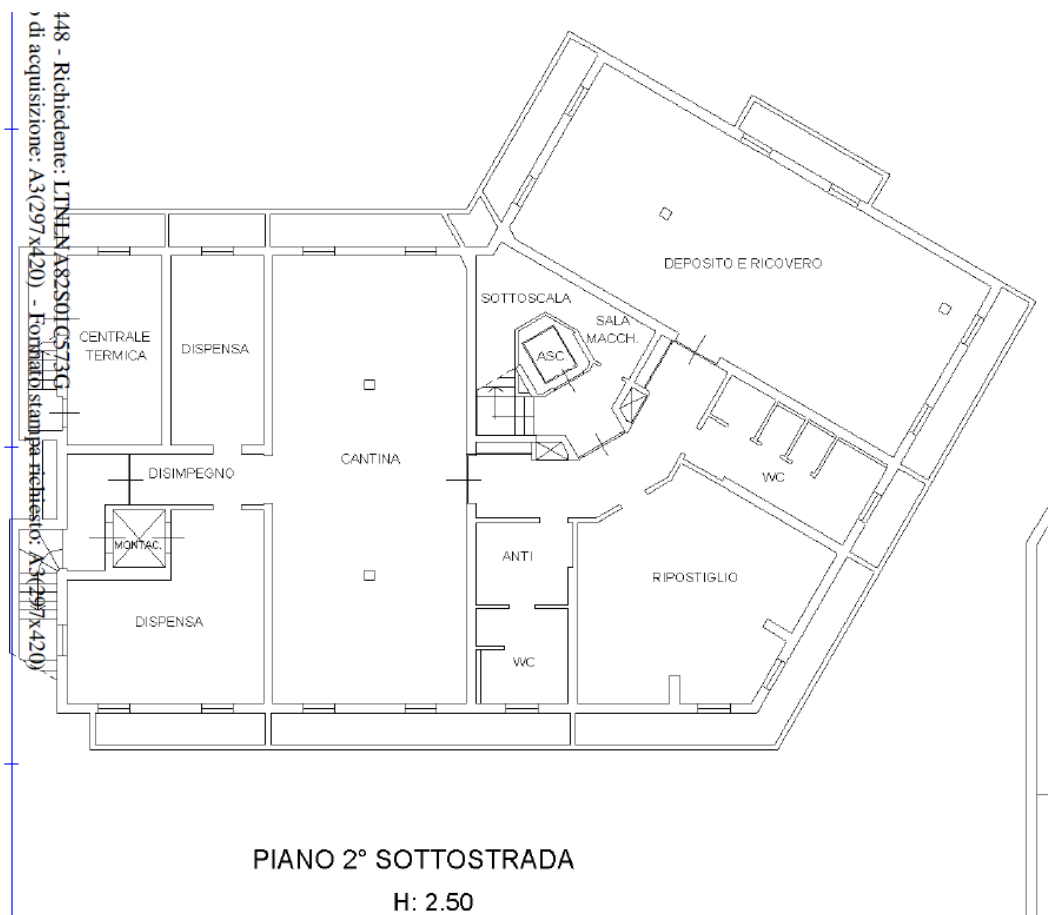
Immagine 5: planimetria catastale: piano secondo sottostrada dell'edificio

La parte del secondo livello sottostrada, facente parte del perimetro dell'edificio, consta invece di tutta una serie di locali di servizio all'attività alberghiera. Al di là delle destinazioni d'uso assegnate in planimetria catastale, ci sono locali a servizio della clientela (sala massaggi in quanto tra la clientela dell'albergo si annoverano diverse società sportive), la dispensa, deposito per attrezzature e biancheria, servizi e infine ad un livello ancora più basso, con ingresso autonomo dall'esterno, la centrale termica.

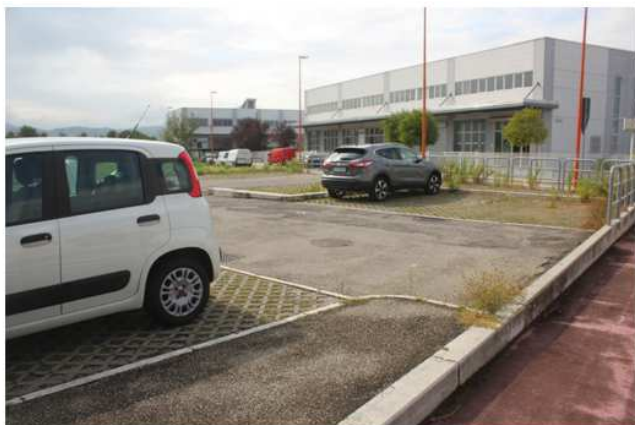
Foto 2.5: parcheggio con accesso da via Rosoleto
