# TRIBUNALE ORDINARIO - LECCO

### 274/2016

## CONSULENZA ESTIMATIVA GIUDIZIARIA

**A** appartamento a IMBERSAGO Via dei Ronchi 4/a (All.1), della superficie commerciale di **461,00** mq per la quota di:

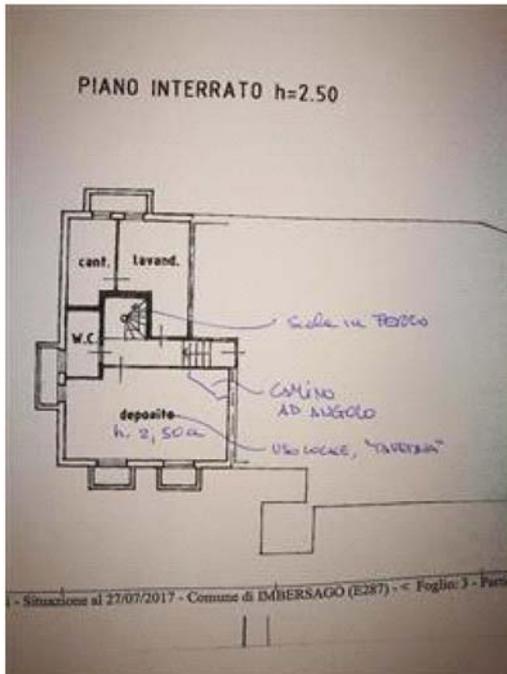
Pianta piano interrato

Al piano interrato, si è rilevato in particolare che nel locale "deposito" esiste una zona camino angolare con cottura per cui la sua destinazione è assimilabile ad una "taverna". L'autorimessa, rispetto al disegno depositato, nonché alla scheda catastale, presenta un numero superiore di pilastri e l'altezza rilevata (allo stato attuale si presenta al rustico) risulta essere superiore (H.3,60, anziché 3,30).

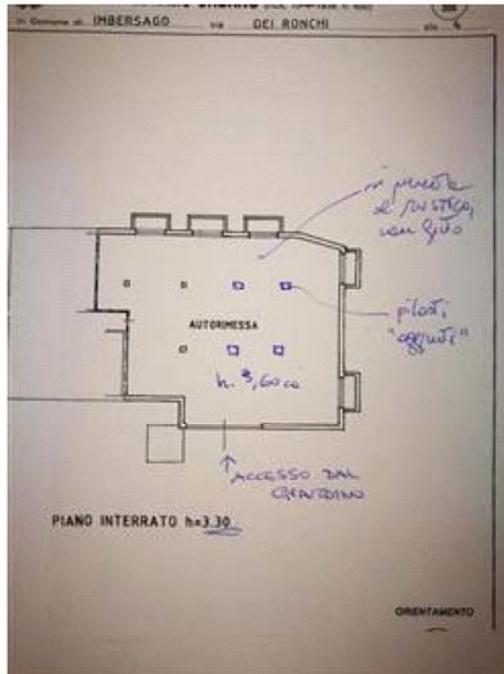
Pianta autorimessa

Attualmente, come da documentazione fotografica allegata (All.12) l'autorimessa si presenta "al rustico", senza pavimento, con pareti e soffitto non intonacati ma con mattoni e cemento a vista. Viene considerata la superficie catastale.

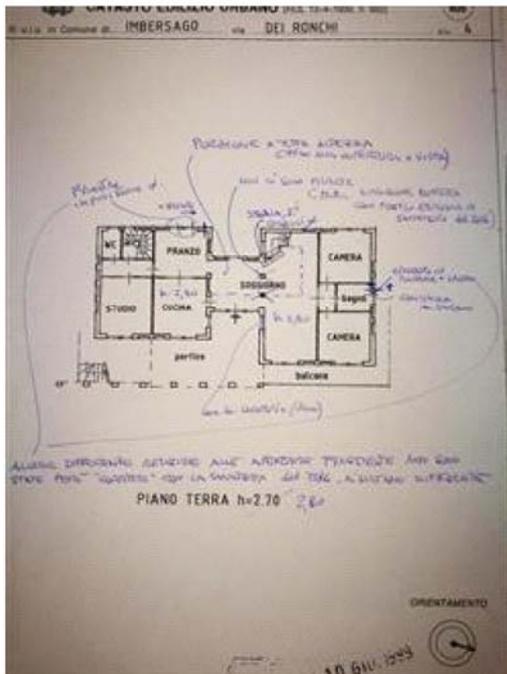
Pianta piano terra

Al piano terra, l'altezza di piano risulta essere pari a h.2,80 (anziché 2,70 come indica il progetto comunale e la pianta catastale). Compaiono alcune differenze nella posizione delle aperture finestrate (ora leggermente traslate rispetto ai disegni depositati, in particolare nel locale pranzo e nel bagno con vasca). La scala nel soggiorno, ha i primi gradini e la prima rampa dall'andamento perpendicolare e non inclinati come rappresentato in scheda e nelle pratiche edilizie, seppur l'ultima Sanatoria sembra parzialmente correggerne il disegno al piano terreno. Una porzione del soggiorno si presenta a tutt'altezza e con tetto travi a vista differentemente da come rappresentato in sezione nella Pratica Edilizia Comunale.

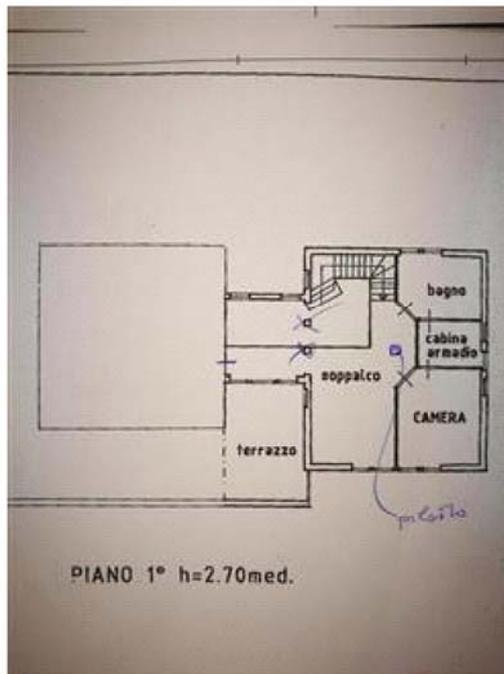
Pianta piano primo

Al piano primo, là dove rilevato, le altezze risultano differenti rispetto alla sezione di progetto depositata in Comune (h. di colmo pari a 2,89 circa anziché 3,20 e h. laterali 2,33-2,37 anziché 2,20). In particolare poi, si segnala che la porzione di piano identificata catastalmente al sub.3, non costituisce attualmente un'unità immobiliare distinta ma oltre a presentare diversa destinazione dei locali e differenze nei tavolati, risulta inglobata e direttamente collegata con il resto dell'appartamento.

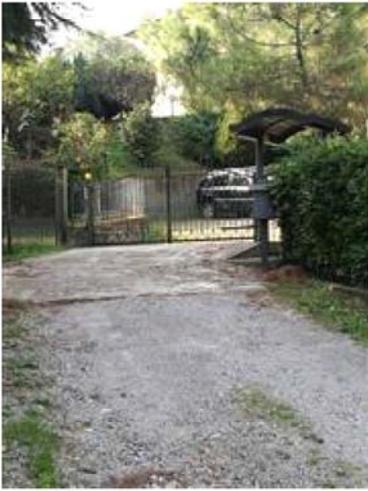
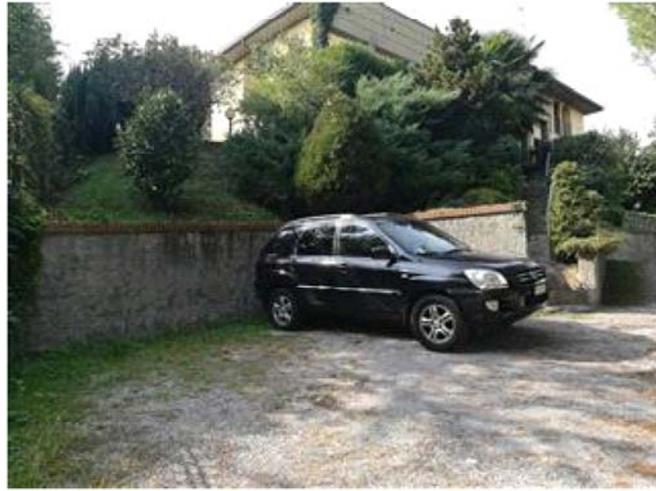
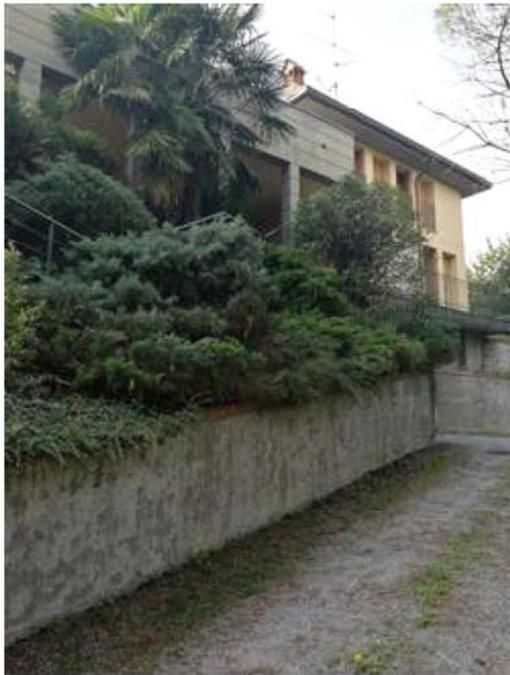
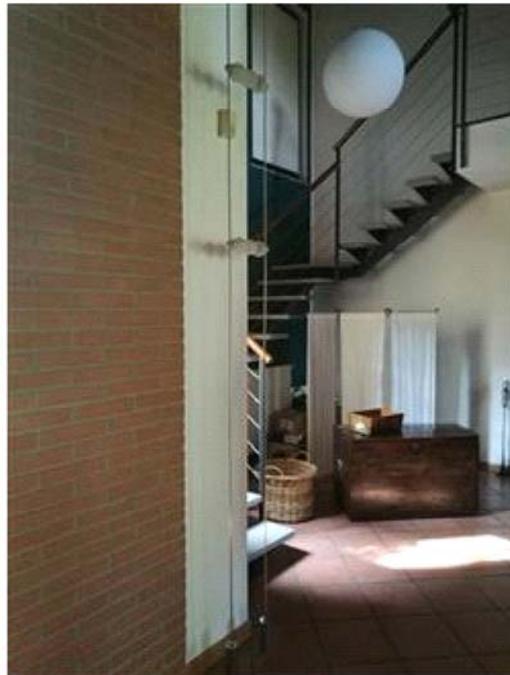
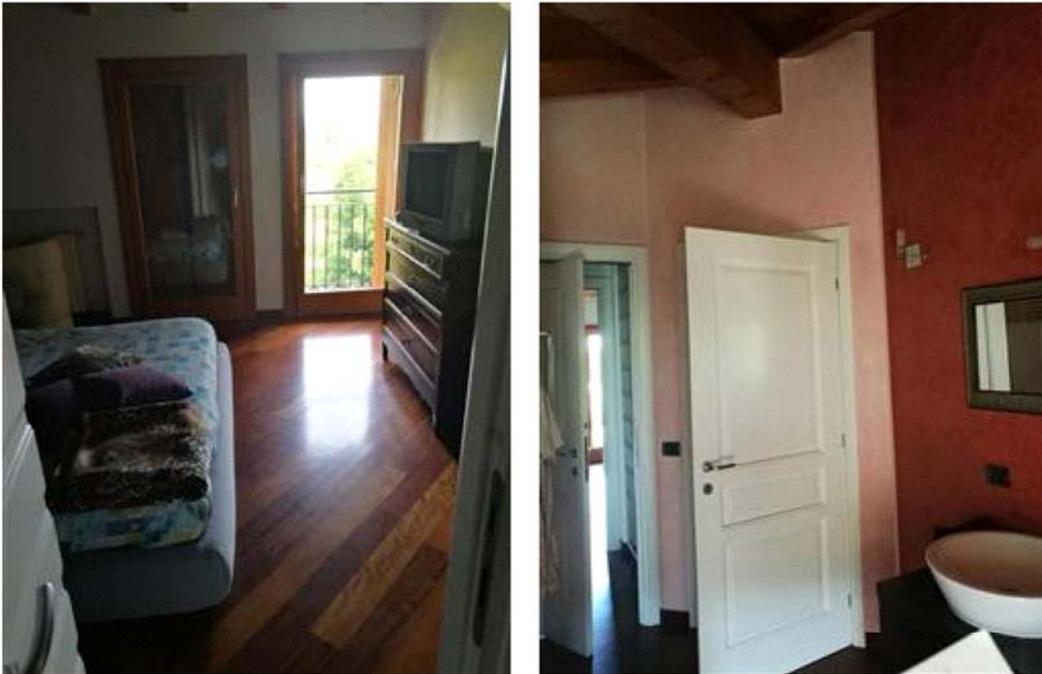
Fabbricato residenziale distribuito su due piani (P.T. e P.1° mansardato) oltre a quello interrato, con ampio giardino annesso ed accessi carrabile e pedonale da Via dei Ronchi n.4/a. La distribuzione interna, così come rilevata dal Perito, in occasione del sopralluogo effettuato è la seguente: Piano interrato composto da locali di servizio (cantina, lavanderia, deposito ed un W.C), oltre ad ampio locale autorimessa, il quale si presenta attualmente al rustico; Piano terra (internamente collegato tramite scale sia al piano interrato che al piano primo), con zona porticata e balcone, è costituito dai seguenti locali di abitazione; cucina, sala da pranzo, locale studio, ampio soggiorno, due camere da letto e due bagni. Al piano primo mansardato/in parte a soppalco affacciato sul sottostante soggiorno, sono presenti attualmente due camere da letto, una cabina armadio, due bagni, un locale multiuso, oltre ed un ampio terrazzo. I terrazzi presenti ai vari piani risultano collegati al giardino circostante, tramite rampe di scale.

Al piano interrato, si è rilevato in particolare che nel locale "deposito" esiste una zona camino angolare con cottura per cui la sua destinazione è assimilabile ad una "taverna". L'autorimessa, rispetto al disegno depositato, nonchè alla scheda catastale, presenta un numero superiore di pilastri e l'altezza rilevata (allo stato attuale si presenta al rustico) risulta essere superiore (H.3,60, anzichè 3,30).

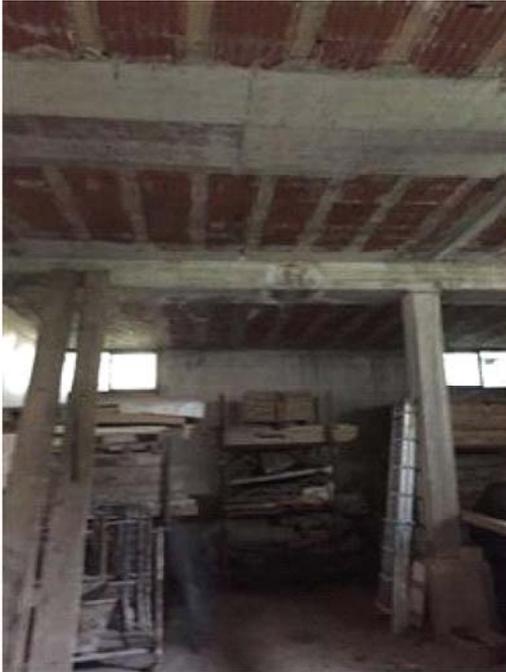
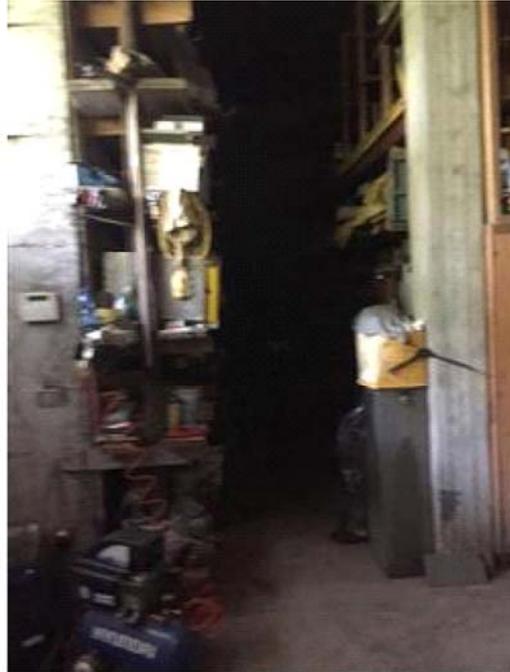
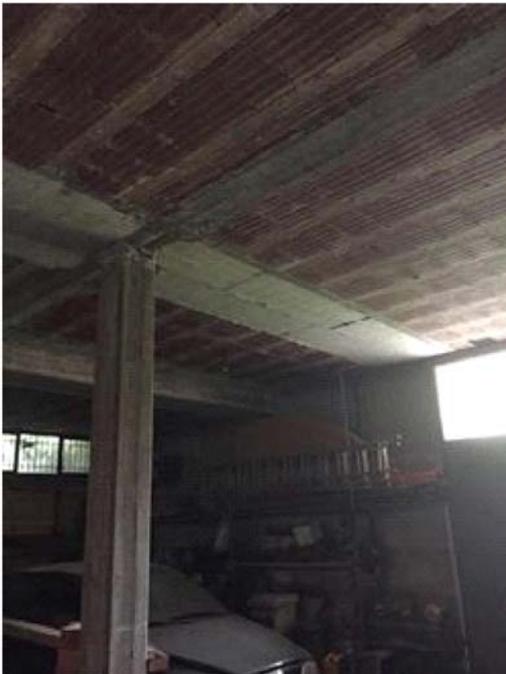
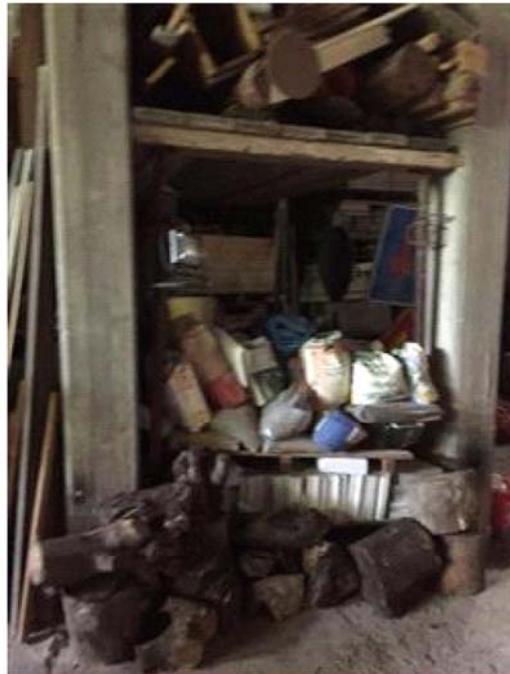
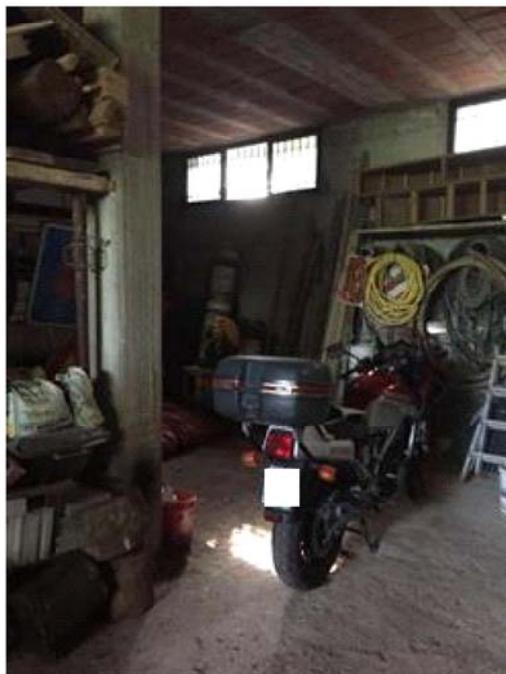
Attualmente, come da documentazione fotografica allegata (All.12) l'autorimessa si presenta "al  
rustico", senza pavimento, con pareti e soffitto non intonacati ma con mattoni e cemento a vista.  
Viene considerata la superficie catastale.
