TRIBUNALE ORDINARIO DI CATANZARO

RELAZIONE FINALE

RELAZIONE TECNICO ESTIMATIVA DEL C.T.U.

Procedura Esecutiva R.G. n° 85/2017

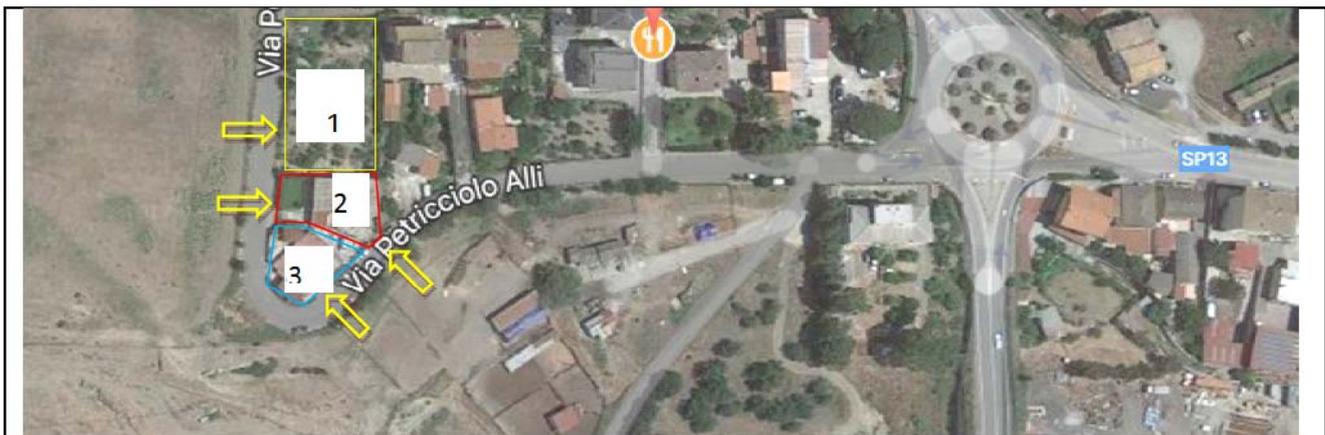
Dall'immagine dall'alto, si comprende la posizione dell'immobile su Via Petricciolo Alli in Catanzaro

- 1 TERRENI – Foglio n° 52 part.Ile 481;482;483;486;550 (catasto terreni)
- 2 ABITAZIONI – Foglio n° 52 part.Ile 367 sub 2 e 3 (fabbricato); part.Ila 550 (catasto terreni)
- 3 ATTIVITA' COMMERCIALE –Foglio n° 52 part.Ile 369 (fabbricato); part.Ila 487 (catasto terreni)

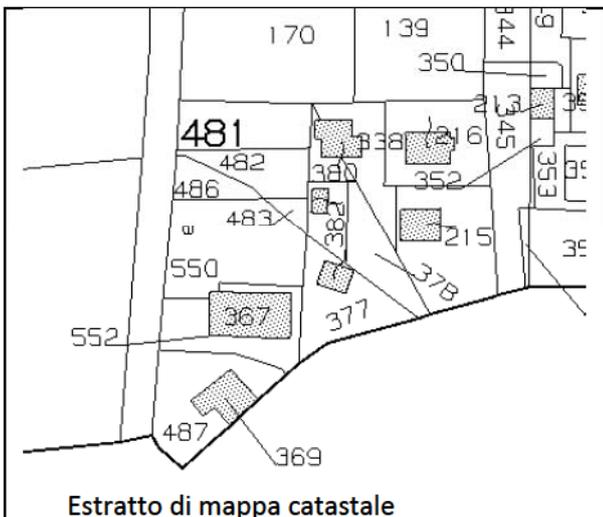
Estratto di mappa catastale

La porzione di terreno costituita dalle part.Ile n° 481-482-483-486-550 del Foglio n° 52 del Comune di Catanzaro, confina a nord con la Particella n° 170 di altra proprietà, ad est con le part.Ile n° 377-380-382 di altra proprietà, a sud ed ovest con la Via Petricciolo Alli.

Il terreno, leggermente scosceso e recintato sui lati con rete metallica a maglia quadrata, si sviluppa su una superficie complessiva di 2.365 mq, è caratterizzato dalla presenza di qualche albero sparso, ulivi e alberi da frutta. In prossimità della particella n°481 è presente un ambiente destinato al ricovero di polli. Il lotto è direttamente accessibile ad ovest lungo la Via Petricciolo Alli, ed anche dalla corte della part.Ila 367 sub 2.

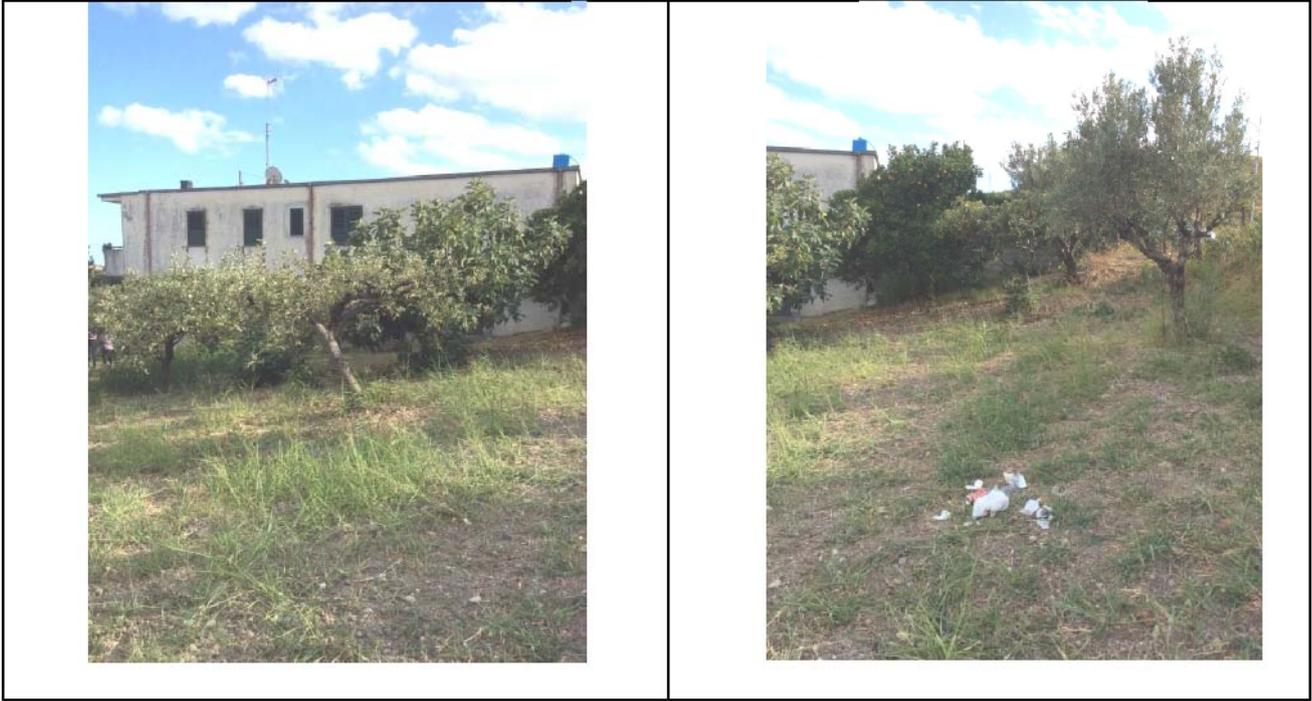
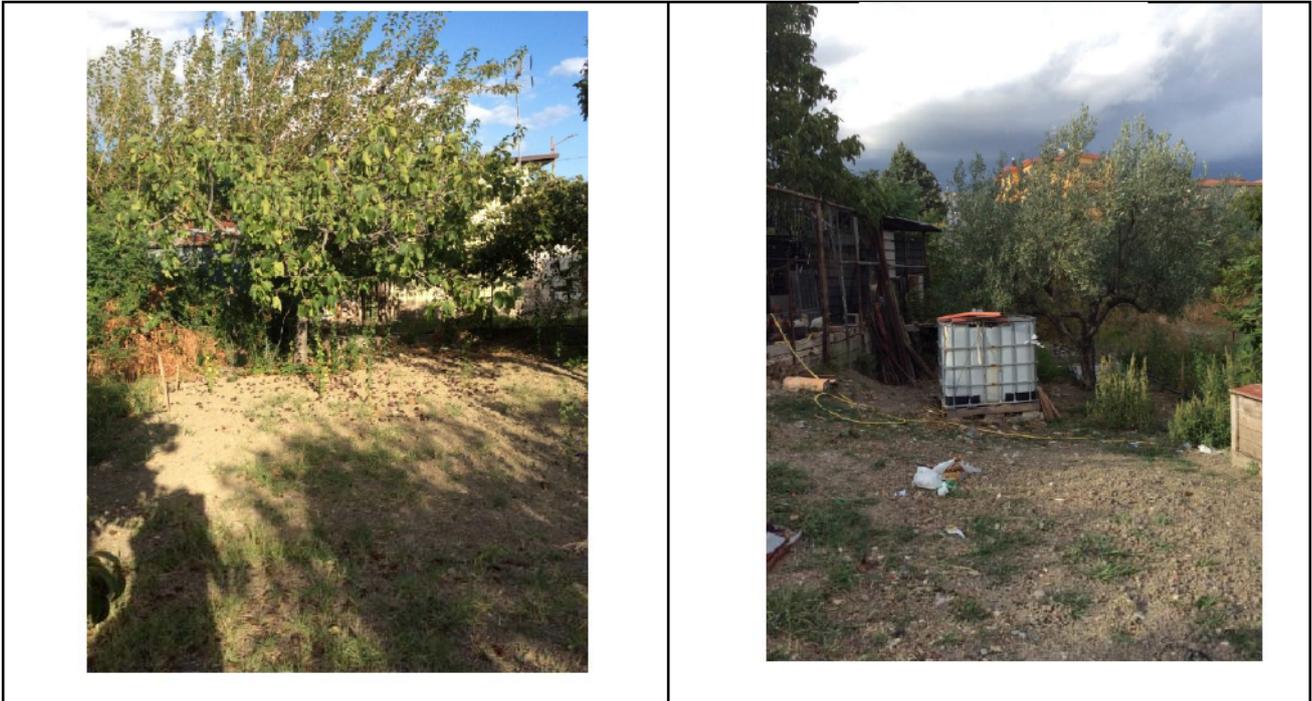
Descrizione ABITAZIONI Part.IIa 367 SUB 2 e 3

La part. 367 confina a Nord con la particella n°550, ad Est con la part. n° 377 a Sud con la part. n° 487 e con la Via Petricciolo Alli ed a Ovest con la Via Petricciolo Alli.

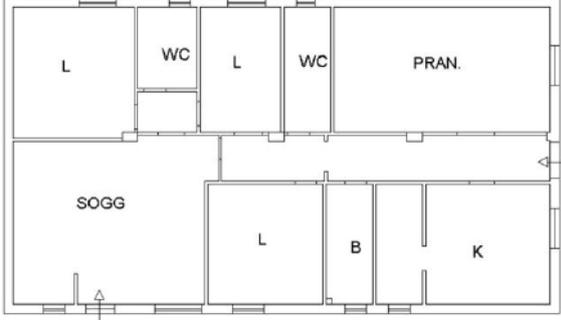
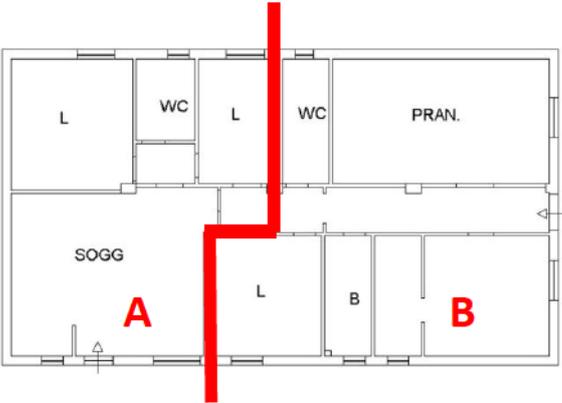
<p style="text-align: center;">PIANO TERRA h = 300</p>

Il subalterno n° 2 posto al piano terra, presenta delle difformità rispetto alla planimetria catastale. Infatti il sub non costituisce un singolo appartamento, ma lo stesso è stato suddiviso in due distinti e separati appartamenti con ingressi indipendenti. Di seguito viene riportata la planimetria catastale e la sommaria indicazione del reale stato dei luoghi, è evidente la difformità catastale.

<p>Planimetria reperita in catasto, consistente in un unico appartamento</p>	<p>Indicazione sommaria della divisione in due appartamenti A e B, rilevata in fase di sopralluogo</p>

In fase di sopralluogo si è riscontrato che lo stato dei luoghi si discosta dalla documentazione reperita in catasto. Di seguito si riporta la descrizione dei singoli appartamenti posti a piano terra denominati "A" e "B", non correttamente dichiarati in catasto, dove risulta un singolo subalterno ovvero il sub n° 2 .

Sono state riscontrate le seguenti irregolarità: L'unità accatastata come unico appartamento, in realtà è stato diviso in due distinte abitazioni con accessi indipendenti.

Regolarizzabili mediante: SCIA IN SANATORIA e successivo frazionamento catastale da eseguirsi a mezzo programma DOCFA. Si stima un costo complessivo per la regolarizzazione dell'immobile di circa 1.500/2.000 €

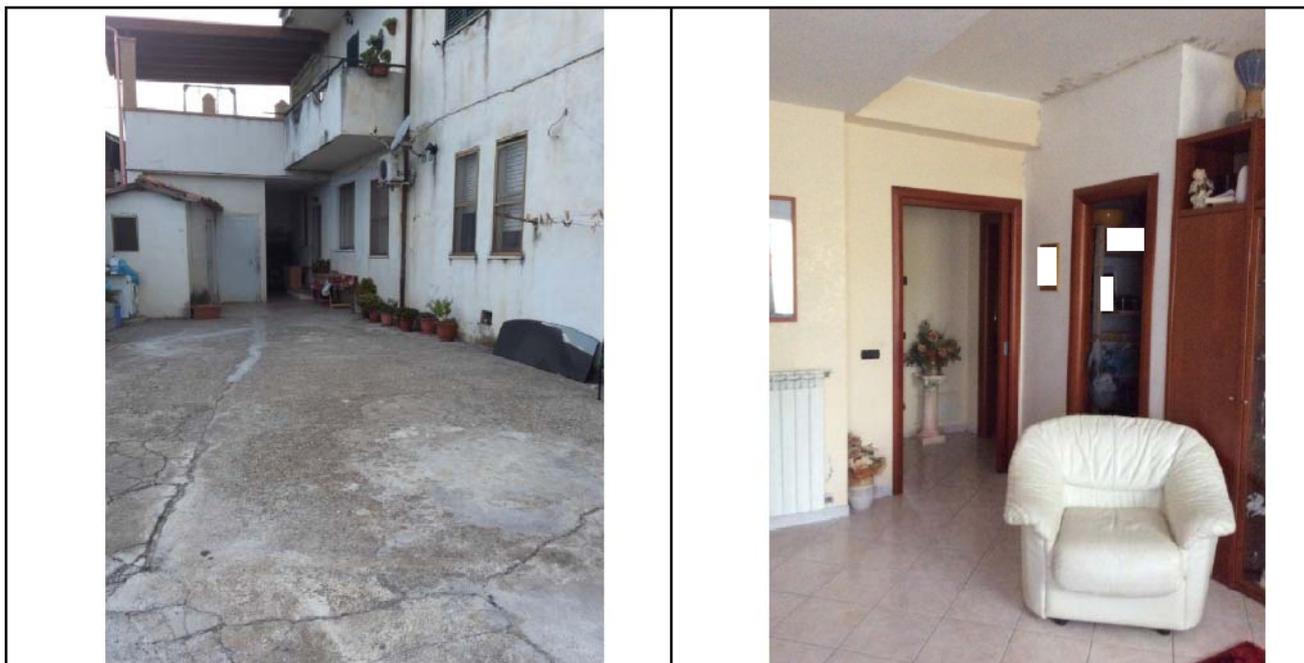
L'appartamento denominato "A", è costituito da un unico ambiente caratterizzato da ingresso-soggiorno-cucina, sul quale si aprono un piccolo ambiente destinato a ripostiglio e un piccolo disimpegno che dà l'accesso alla zona notte, costituita da una camera da letto matrimoniale, una camera da letto singola ed un bagno. Gli ambienti elencati, ad eccezione del ripostiglio, sono illuminati da luce naturale attraverso degli infissi in alluminio. L'abitazione si presenta in buone condizioni di manutenzione, ad eccezione di alcune porzioni di soffitto con evidenti macchie di infiltrazione. Le finiture interne in genere sono abbastanza recenti come pure i materiali utilizzati per esse: pareti intonacate e tinteggiate, serramenti interni in alluminio, locali con pavimenti piastrellati, cucina e bagno con rivestimenti in piastrelle. Per quanto riguarda la parte impiantistica, l'appartamento è dotato di impianto elettrico, impianto idrico ed impianto di riscaldamento con elementi radianti. L'appartamento "A" è utilizzato della (parte debitrice)

Ambiente interno	TOTALE Consistenza – mq-70.45
Ingresso – zona giorno-cucina	32.80 MQ
Ripostiglio	3.60 MQ
Disimpegno zona notte	2.40 MQ
Camera da letto matrimoniale	16.20 MQ
Camera da letto singola	10.50 MQ
Bagno	4.95 MQ
Ambiente esterno	TOTALE Consistenza – mq 70,00

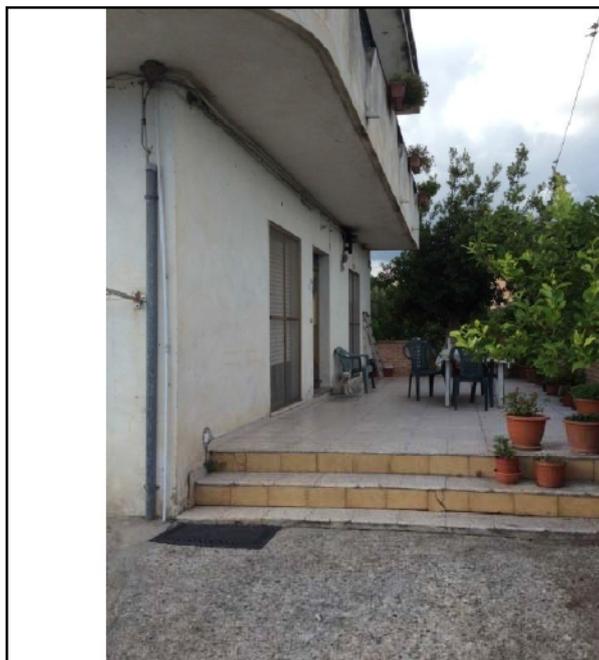
Appartamento "B"

L'interno dell'appartamento è costituito da ingresso-corridoio, su cui si affacciano sulla destra zona giorno e angolo cucina, sulla sinistra un salotto; in fondo al corridoio sulla sinistra si accede alla camera da letto matrimoniale ed ad un bagno, mentre sulla destra si affaccia un piccolo ambiente adibito a camera da letto singola. Gli ambienti elencati ad esclusione del corridoio, sono illuminati da luce naturale attraverso degli infissi in alluminio. L'abitazione si presenta in buone condizioni di manutenzione. Le finiture interne in genere sono abbastanza recenti come pure i materiali utilizzati per esse: pareti intonacate e tinteggiate, serramenti interni in alluminio, locali con pavimenti piastrellati, cucina e bagno con rivestimenti in piastrelle. Per quanto riguarda la parte impiantistica, l'appartamento è dotato di impianto elettrico,

impianto idrico ed impianto di riscaldamento con stufa a pallet. Gli ambienti adibiti a camere da letto sono dotati di climatizzatore fisso con unità esterna. L'appartamento "B" è utilizzato dalla comproprietaria dell'immobile.

Ambiente interno	TOTALE Consistenza –mq 89,00
Zona giorno-cucina	28.15 MQ
Corridoio	12.70 MQ
Salotto	21.95 MQ
Camera da letto matrimoniale	14.30 MQ
Camera da letto singola	6.20 MQ
Bagno	5.75 MQ
Ambiente ESTERNO	TOTALE Consistenza –mq 70,00

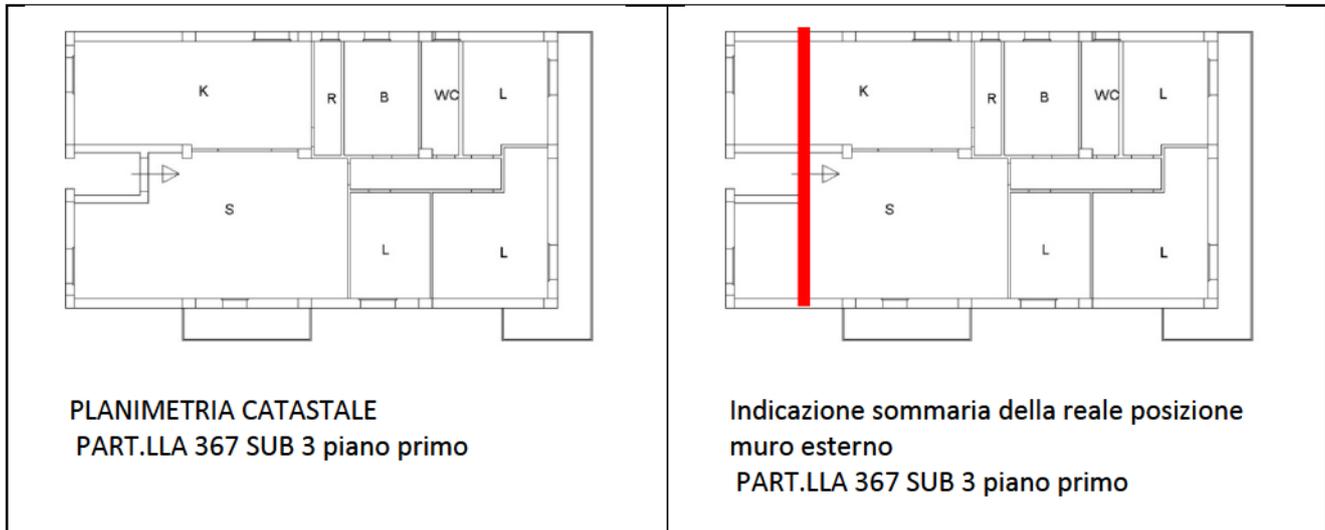
PART 367 SUB 3(piano primo):

In fase di sopralluogo si è constatato che lo stato dei luoghi si discosta dalla documentazione reperita in catasto. L'appartamento è stato rimpicciolito sul lato di accesso, a favore di uno spazio esterno che funge da portico.

Sono state riscontrate le seguenti irregolarità: E' stato creato un portico rimpicciolendo l'appartamento, ovvero i muri perimetrali dell'immobile sono stati arretrati di circa 3,00 metri a favore del portico.

Regolarizzabili mediante: SCIA IN SANATORIA e successiva variazione catastale da eseguirsi a mezzo programma DOCFA. Si stima un costo complessivo per la regolarizzazione dell'immobile di circa 1.500/2.000 €

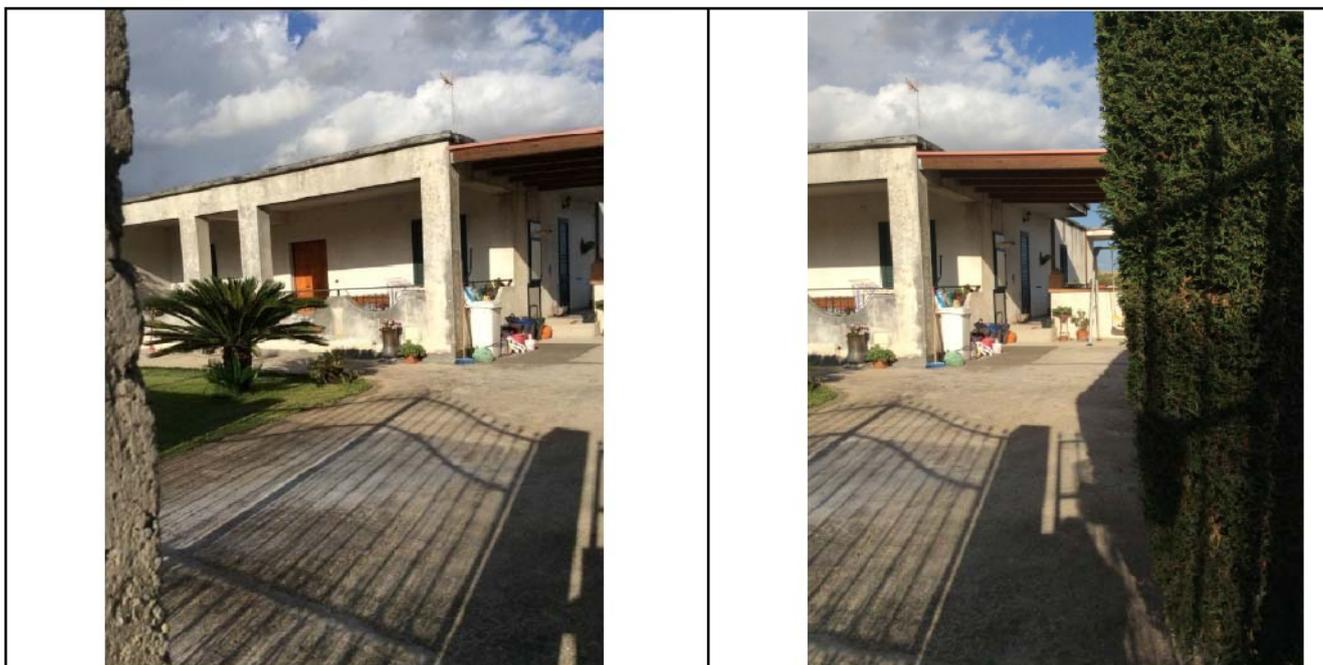
L'interno dell'appartamento è costituito da una zona giorno costituita da ingresso-soggiorno, su cui si affaccia sulla sinistra la cucina con un piccolo ripostiglio; la zona notte è caratterizzata da un corridoio su cui si affacciano sulla destra due camere da letto e sulla sinistra una camera da letto e due bagni. Gli ambienti elencati ad esclusione del corridoio, sono illuminati da luce naturale attraverso degli infissi in alluminio. L'abitazione si presenta in buone condizioni di manutenzione. Le finiture interne in genere sono abbastanza recenti come pure i materiali utilizzati per esse: pareti intonacate e tinteggiate, serramenti interni in alluminio, locali con pavimenti piastrellati, cucina e bagno con rivestimenti in piastrelle. Per quanto riguarda la parte impiantistica, l'appartamento è dotato di impianto elettrico, impianto idrico ed impianto di riscaldamento con elementi radianti collegati ad un termocamino.

Ambiente interno	Consistenza –mq 135,80
Zona giorno-salotto	40.15 MQ
Corridoio	6.50 MQ
Cucina	23.55 MQ
Dispensa	4.30 MQ
Camera da letto matrimoniale	19.65 MQ
Camera da letto singola	11.85 MQ
Camera da letto singola	12.65 MQ
Bagno	11.55 MQ
Bagno	5.65 MQ
Balconi	Consistenza –mq 22.70
Portico	Consistenza –mq 25,00
Area esterna	Consistenza –mq 160,00

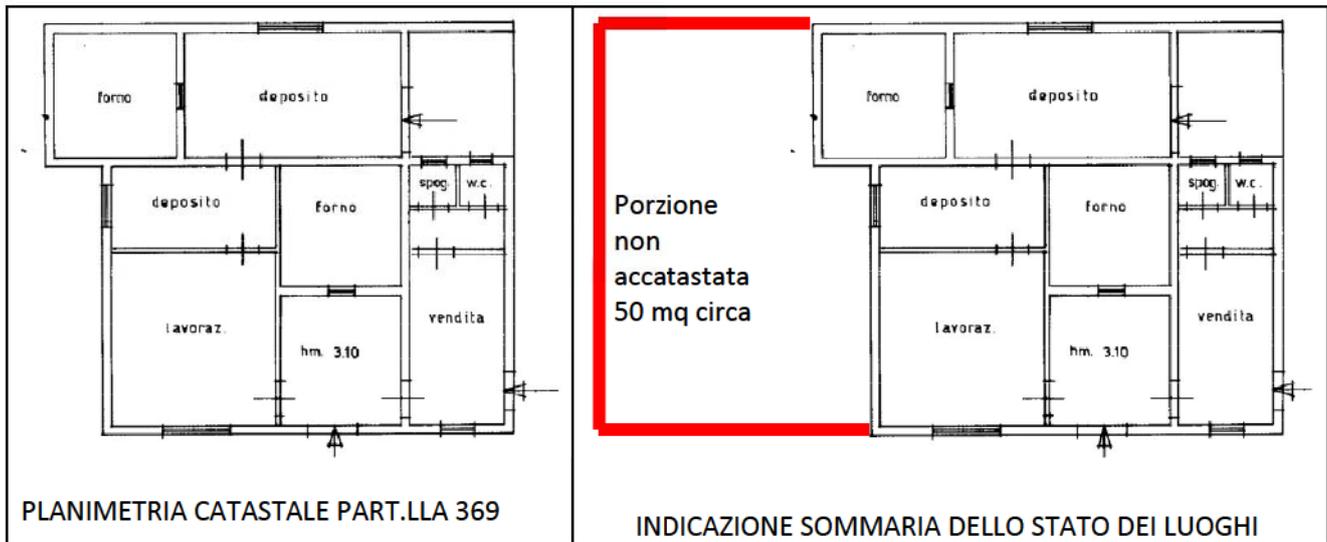
Descrizione attività commerciale part.Illa n° 369

Il fabbricato costituito dalla particella n°369, accatastato come C1, è utilizzato non dalla Debitrice che possiede 1/12 ma da un comproprietario. All'interno dell'immobile viene svolta l'attività di forno. L'area di pertinenza esterna del fabbricato cade all'interno della particella 487, viene utilizzata come parcheggio dei mezzi a servizio dell'attività e si caratterizza da un battuto di cemento. La particella confina a Nord con la part.Illa n° 552 ad Ovest a Sud ed Est con la Via Petricciolo Alli.

Sono state riscontrate le seguenti irregolarità: L'immobile si sviluppa con una consistenza superiore rispetto a quella accatastata e per la quale era stata rilasciata regolare concessione in sanatoria. Oltre all'ampliamento, per il quale è presente una pratica di condono aperta, sono state rilevate n° 2 tettoie non dichiarate ed una diversa distribuzione degli spazi interni.

Regolarizzabili mediante: integrazione della richiesta di condono N°818 protocollo n° 66268 del 09.12.2004 (si precisa che le oblazioni sono state già corrisposte).

E' necessaria una variazione catastale da eseguirsi a mezzo programma DOCFA e relativa SCIA in sanatoria. Si stima un costo complessivo per la regolarizzazione dell'immobile di circa 3.000/4.000 €

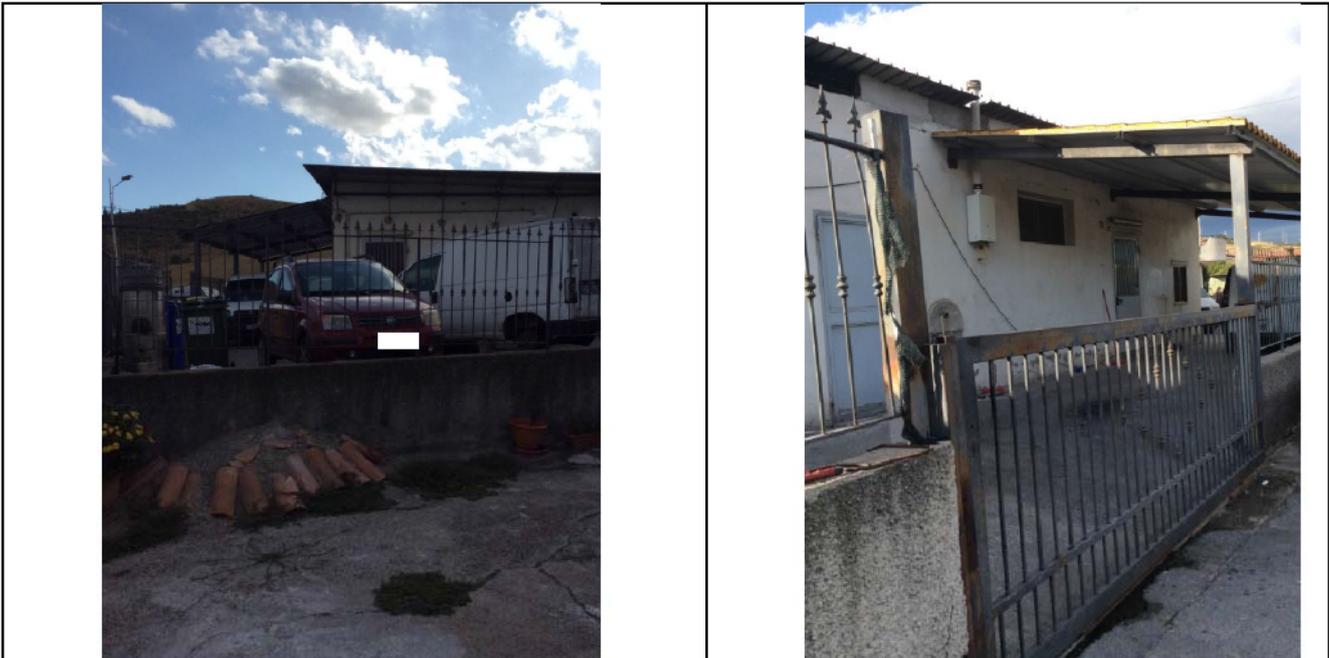
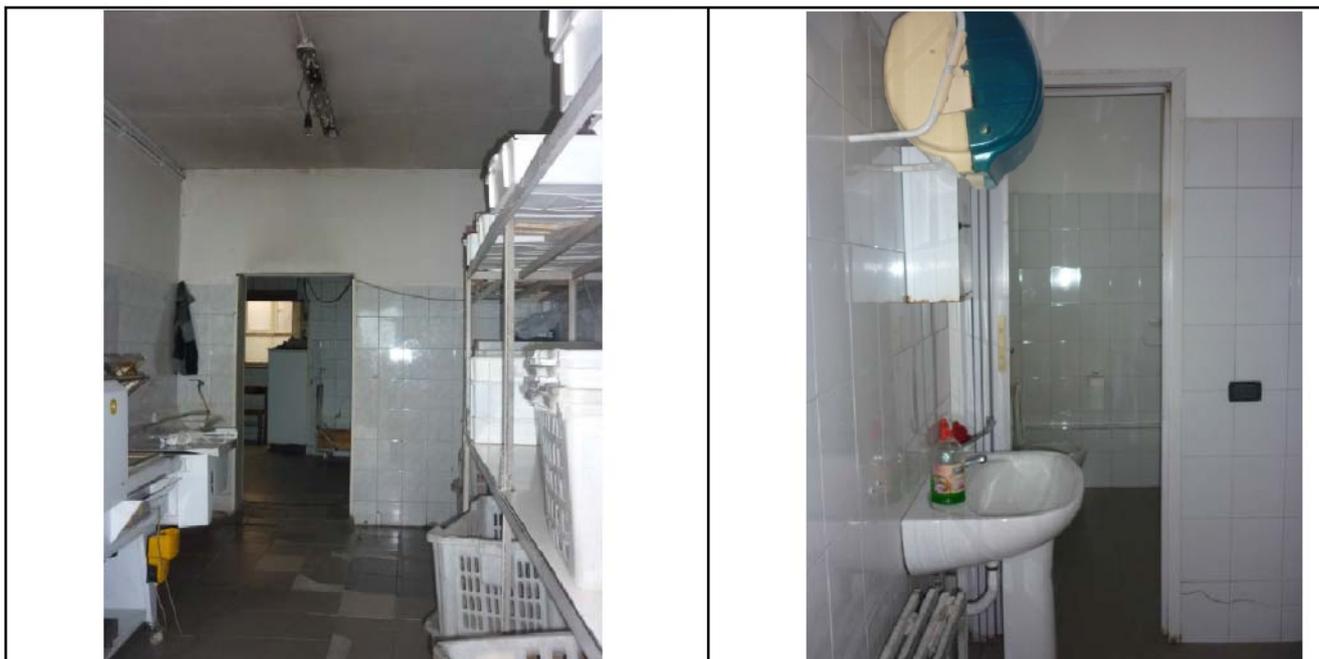
Ambiente interno	Consistenza –mq 137,00
Zona vendita	11,00 mq
Zona servizi igienici	6,00 mq
Zona produzione	120 mq
Ambiente esterno	Consistenza –mq 300,00

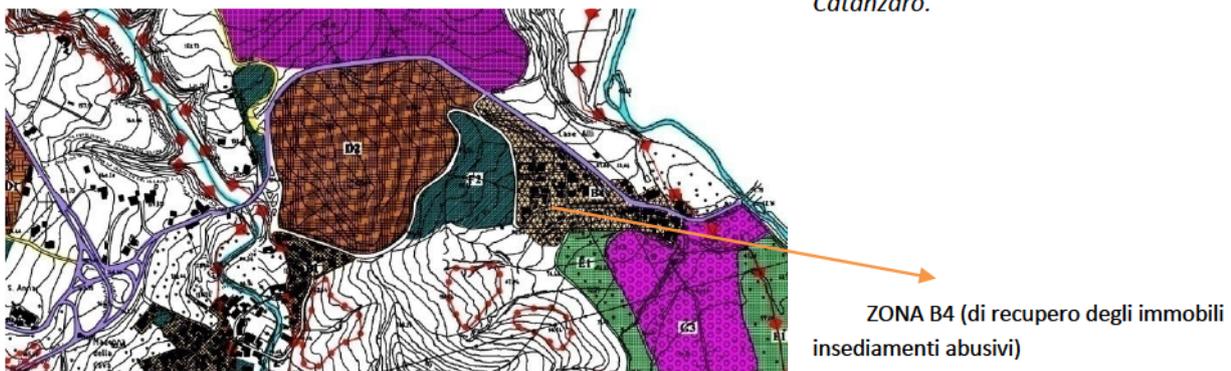
Individuazione dell'immobile oggetto della presente perizia, all'interno della tavola del P.R.G. del Comune di Catanzaro.
