**TRIBUNALE ORDINARIO DI FORLÌ**  
**Esecuzione Immobiliare N. 148/2019**

**RELAZIONE TECNICA ESTIMATIVA con ALLEGATI**

**DOTT. ARCH. ENRICA ROSSI**

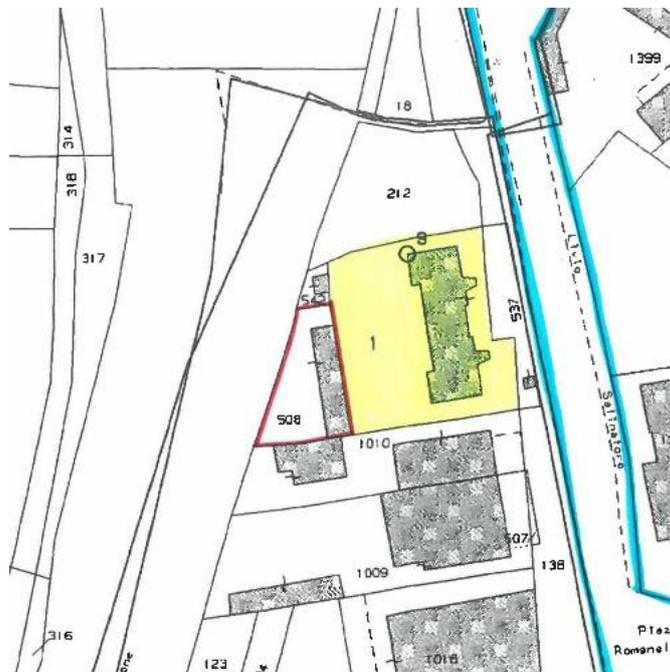
**PROPRIETA' CONDOMINIALE (giallo) E AREA CON AUTORIMESSE (rosso)**

Si allega una planimetria con evidenziata la proprietà condominiale (colore giallo) e l'area del fabbricato con autorimesse (perimetro di colore rosso) direttamente accessibile dal cortile condominiale, nel quale la proprietà in oggetto possiede una quota pari a 15/180.

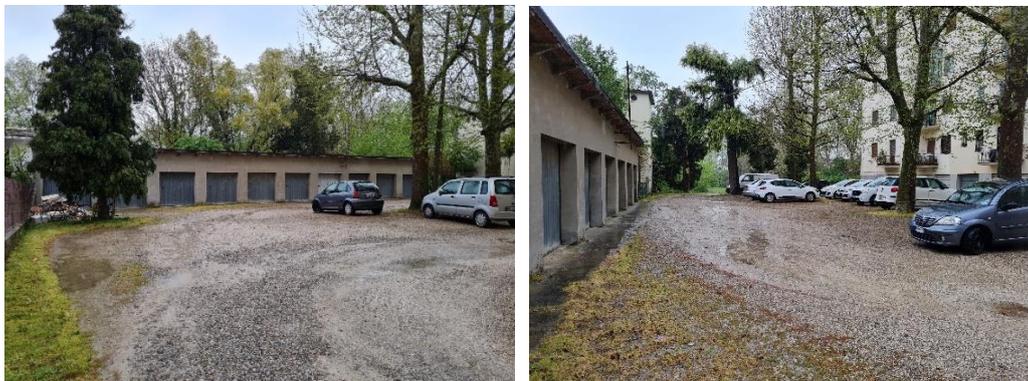
**CORTILE COMUNE CONDOMINIALE E FABBRICATO CON LE AUTORIMESSE**

In merito alla proprietà del fabbricato con le autorimesse comuni, si precisa che nell'atto di provenienza viene dichiarato: *“la parte venditrice dichiara di avere pacifico godimento del garage distinto con la Part. 508 (sub 2), pur senza avere stipulato atti di divisione di tali parti comuni, volendo col presente atto trasferire tale situazione di fatto alla parte acquirente che si impegna a compiere quanto necessario alla regolarizzazione di tale situazione”*.

Per successive modifiche catastali il garage definito dalla Part. 508 (sub 2) in uso alla proprietà in oggetto, è stato soppresso e sostituito con la Part. 508 (sub 13).

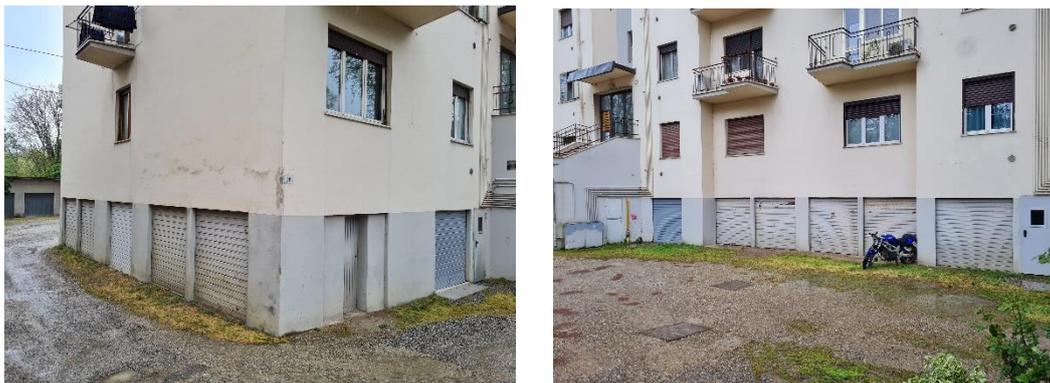
**CORTILE COMUNE SOTTO IL LIVELLO DELLA STRADA**

Il cortile comune completamente ricavato sotto il livello della via Salinatore, quindi diventa a tutti gli effetti un grande spazio idoneo al transito e parcheggio di autovetture ma non consente al condominio l'utilizzo delle aree a verde privato per il tempo libero.

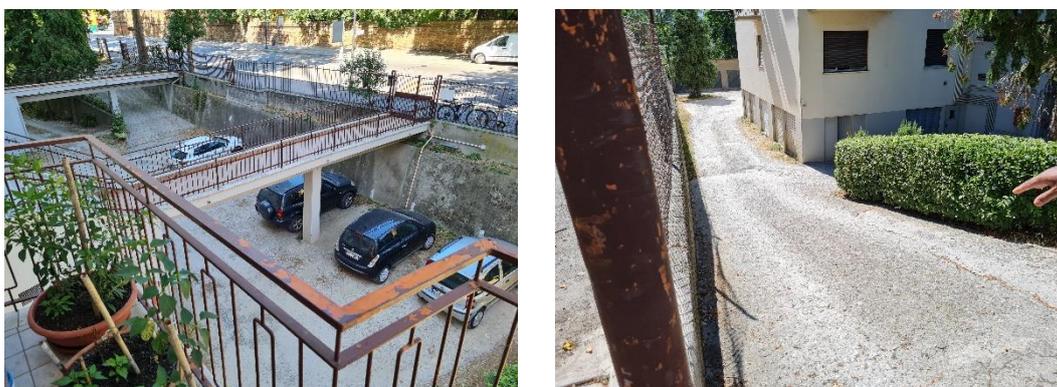
**ACCESSI - PASSERELLE PEDONALI E RAMPA CARRABILE DA VIA LIVIO SALINATORE**

Si segnala che la rampa di accesso carrabile che collega il viale Salinatore all'area cortilizia interrata presenta alcuni difetti di progettazione che, ad oggi, creano condizioni di minore sicurezza per l'accesso carrabile al palazzo, soprattutto in relazione al continuo aumento del traffico automobilistico che percorre il viale Livio Salinatore.

La conformazione geometrica della rampa non è funzionale al transito delle autovetture in quanto la pendenza di percorrenza è superiore alle normative attuali e non è

presente un'ideale area pianeggiante di immissione in strada; tale particolarità, a causa della scarsa visibilità che tale accesso fornisce alle autovetture, oltre a non rispettare le distanze del codice civile della strada previste dalla normativa, espone il guidatore a rischi per la propria incolumità e a quella di chi percorre la via Salinatore o la pista ciclabile che la costeggia.

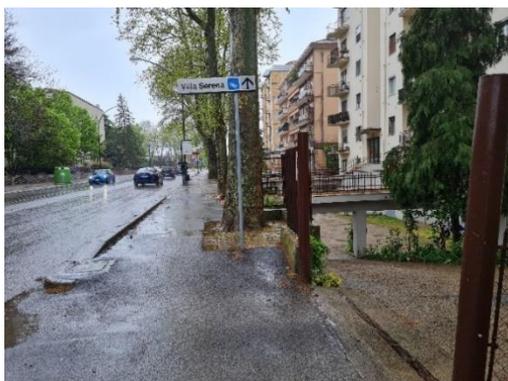
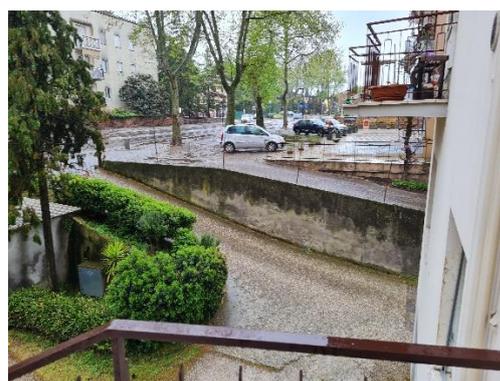
**VIALE LIVIO SALINATORE**

La via Salinatore, infatti, negli anni è diventata una vera arteria di traffico cittadino a più corsie con relativa pista ciclabile e pedonale, ma tale trasformazione non è stata recepita dagli edifici esistenti che dovevano adeguare le aree cortilizie ed i relativi accessi; tale situazione ha generato nuove interazioni fra i diversi percorsi carrabili e ciclopedonali con notevole aumento di problematiche di sicurezza stradale a tutti i livelli.

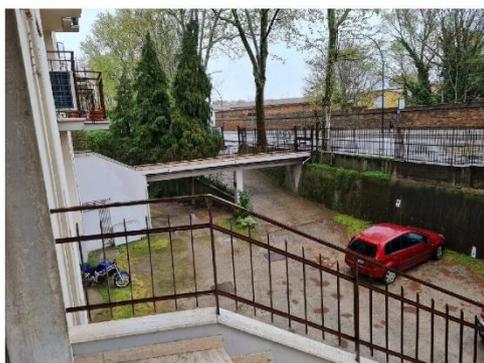
**FOTO 5** - VISTA DEL PIANO SOTTOSTRADA CARRABILE

L'area scoperta esterna anche se è uno spazio privo di connotazione architettonica e destinato alla sola funzione di manovra e parcheggio delle autovetture private, presenta un'area dimensionale molto ampia che risponde abbondantemente alle esigenze di parcheggio di tutti i proprietari del condominio e tale peculiarità se da un lato non migliora il pregio architettonico del complesso, dall'altro offre una disponibilità di parcheggio condominiale molto preziosa per il contesto cittadino in cui si trova il fabbricato.

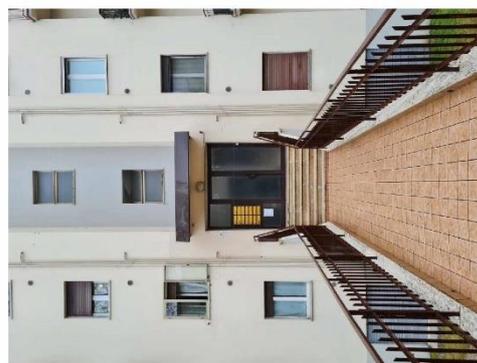
**FOTO 6** - INGRESSO CONDOMINIO

Le passerelle d'ingresso con la presenza di gradini e l'ascensore dotato di vano di ridotte dimensioni, non hanno caratteristiche progettuali e dimensionali idonee alla normativa in materia di eliminazione delle barriere architettoniche, ostacolando l'accessibilità al fabbricato a persone con ridotta capacità motoria.

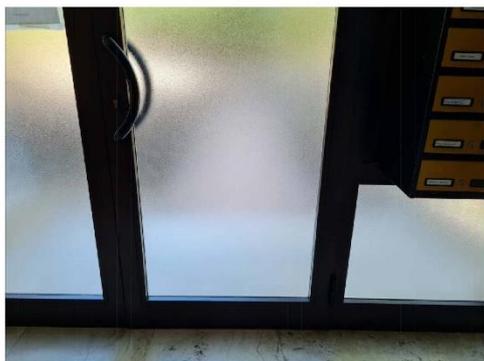
**FOTO 7** - INGRESSO INTERNO CONDOMINIALE

La porta d'ingresso condominiale ha struttura in alluminio di colore nero con specchiature vetrate satiniate, i portoncini d'ingresso ai singoli immobili sono in legno con sopraelevato vetrato e l'ascensore ha una porta di colore verde.

Le pareti interne condominiali, sono tinteggiate con trattamento plastico lavabile, di colore bianco e avorio in tutte le pareti dei vani comuni.

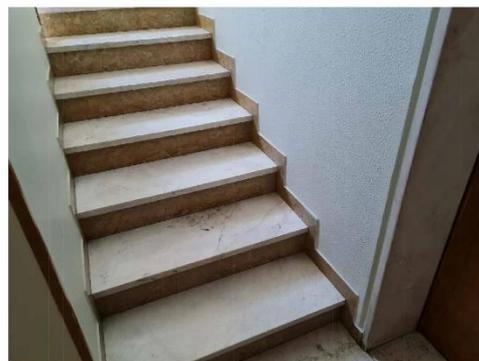
**FOTO 14** - SCALA CONDOMINIALE

La pavimentazione della scala, le soglie, le banchine e i battiscopa delle aree comuni sono in marmo tipo trani colore bianco, avorio o similare.

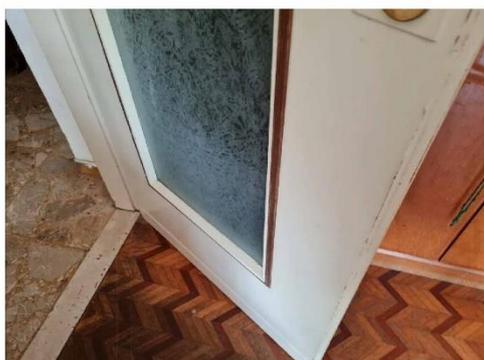
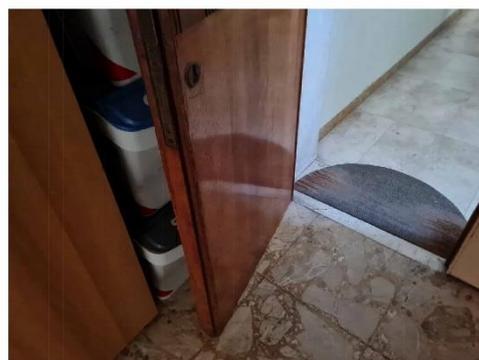
**FOTO 19 - DETTAGLIO PAVIMENTI**

Le pavimentazioni presenti nell'alloggio differiscono per materiale, formato e colore in funzione delle caratteristiche dei vani: pavimento in marmo con formati irregolari su lastre quadrate nelle zone distributive; mosaico e graniglia in bagno e cucina; legno con montaggio a "spina di pesce" nelle camere e monocottura con decorazioni geometriche nei restanti vani.

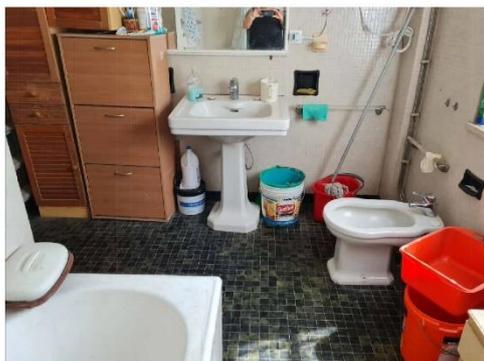
**FOTO 23** - BAGNO

Il bagno è dotato di rivestimento a mosaico, sanitari in ceramica bianca con vasca da bagno e rubinetteria in acciaio cromato.

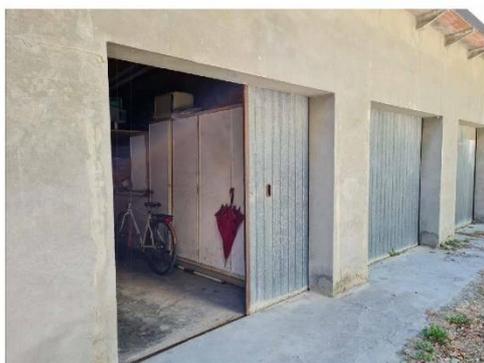
**FOTO 11** - AUTORIMESSA COMUNE  
IN USO ESCLUSIVO CONCORDATO

L'autorimessa, posizionata nel fabbricato staccato dall'edificio condominiale, è accessibile dal cortile comune ed ha una superficie interna ridotta, idonea ad autovetture di piccola cilindrata o mezzi di trasporto vari come motorini e biciclette; dotata di portone scorrevole di accesso in ferro, come i vani del piano a servizi, anche l'autorimessa è priva di pavimentazioni ed intonaci interni.

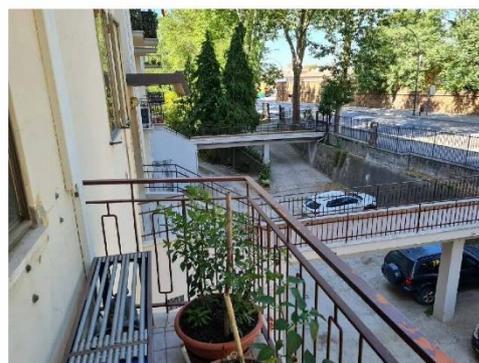
**FOTO 12** - BALCONE

I balconi presentano dimensioni minime con larghezza non idonea a funzioni complesse; anche l'altezza dei parapetti definiti da ringhiere con elementi decorativi geometrici non raggiunge l'altezza minima imposta dalla normativa che è cm. 100 e pertanto, servirebbero lavori di adeguamento dell'altezza tramite il montaggio di un tubolare in lamiera zincata e verniciata posizionato ad altezza superiore ai cm. 100.

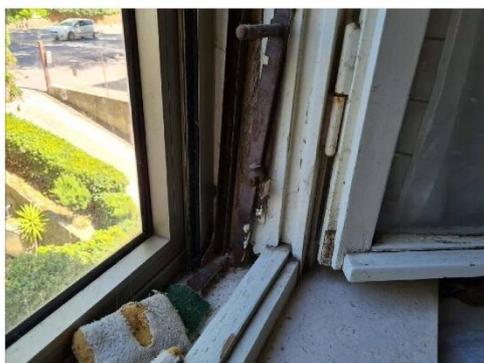
**FOTO 25** - INFISSE IN LEGNO

I telai in legno delle finestre sono molto usurati e il materiale di cui sono costituiti evidenzia una totale assenza di manutenzione da molti anni: il legno ha perso lo strato superficiale di vernice e la fibra interna totalmente esposta alle intemperie si sta decomponendo con distacchi e segni evidenti di deformazione; anche le componenti metalliche di ferramenta indispensabili per la movimentazione sono completamente aggredite dalla ruggine e non sono più funzionali all'uso.

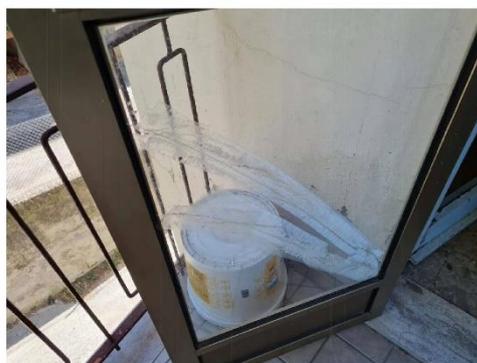
**FOTO 26** - DOPPIO SERRAMENTO IN ALLUMINIO

Inoltre i sistemi di avvolgibili in PVC ed il secondo infisso esterno in alluminio necessitano di totale sostituzione di alcune componenti sia dell'elemento che della sua movimentazione: vetri rotti, guide laterali ostruite, nastro per l'avvolgimento frantumato e componenti metalliche arrugginite.

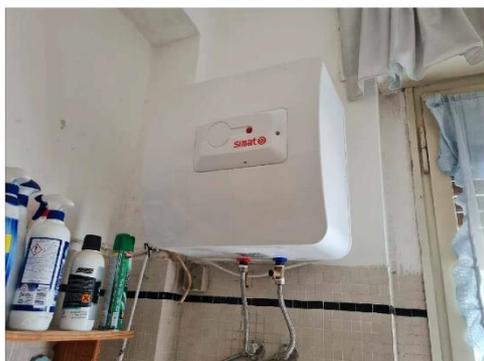
**FOTO 29 - SCALDACQUA AUTONOMO**

Considerando l'epoca di costruzione dell'edificio, si precisa che l'edificio non è in possesso delle Dichiarazioni di Conformità degli impianti necessarie e che l'Esperto Stimatore non può attestarne la conformità.

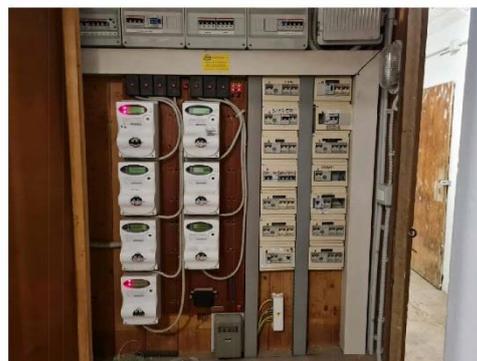
**FOTO 30 - CONTATORI ENEL**

L'impianto elettrico è del tipo sottotraccia, con tubazioni e scatole in PVC, munite di interruttori, prese e relative placche con esclusione di alcuni punti che per esigenze di posizione sono stati posizionati con linee esterne a vista.

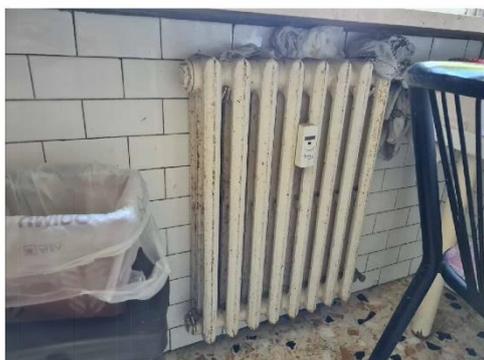
**FOTO 27 - RADIATORE CUCINA**

Il sistema di emissione dell'impianto di riscaldamento non raggiunge più le temperature minime necessarie per un confort abitativo: i radiatori in ghisa spesso posizionati nelle nicchie delle finestre con linee sottotraccia prive di coibentazione, presentano elementi radianti aggrediti dalla ruggine e componenti di distribuzione del calore completamente usurate che ostacolano il funzionamento efficiente dell'apparecchio.

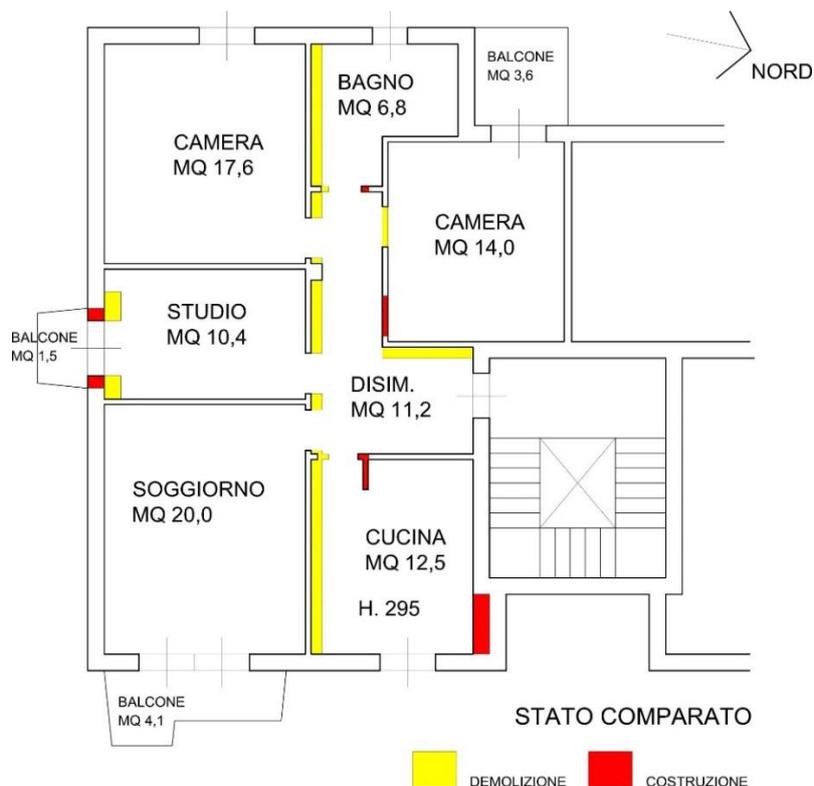
Si allega una planimetria con evidenziate in giallo le opere difformi in demolizione ed in rosso le opere difformi in costruzione.

Le principali opere difformi da sanare sono: diversa conformazione di parete interna all'appartamento da cm 10 con pilastro centrale invece di parete da cm 30; spostamento di porte interne; chiusura di nicchia nel vano cucina.

Le tolleranze grafiche esecutive sono: diversa conformazione di apertura esterna nel fronte laterale e piccoli spostamenti di aperture già in parte contemplate nelle modifiche dei prospetti della Concessione in Sanatoria del 1991 a nome del condominio.
