TRIBUNALE DI RAGUSA
CANCELLERIA ESECUZIONI IMMOBILIARI

N. 148/2021 R.G. Es. Imm.

CONSULENZA TECNICA D'UFFICIO

Modica lì 14/03/2022

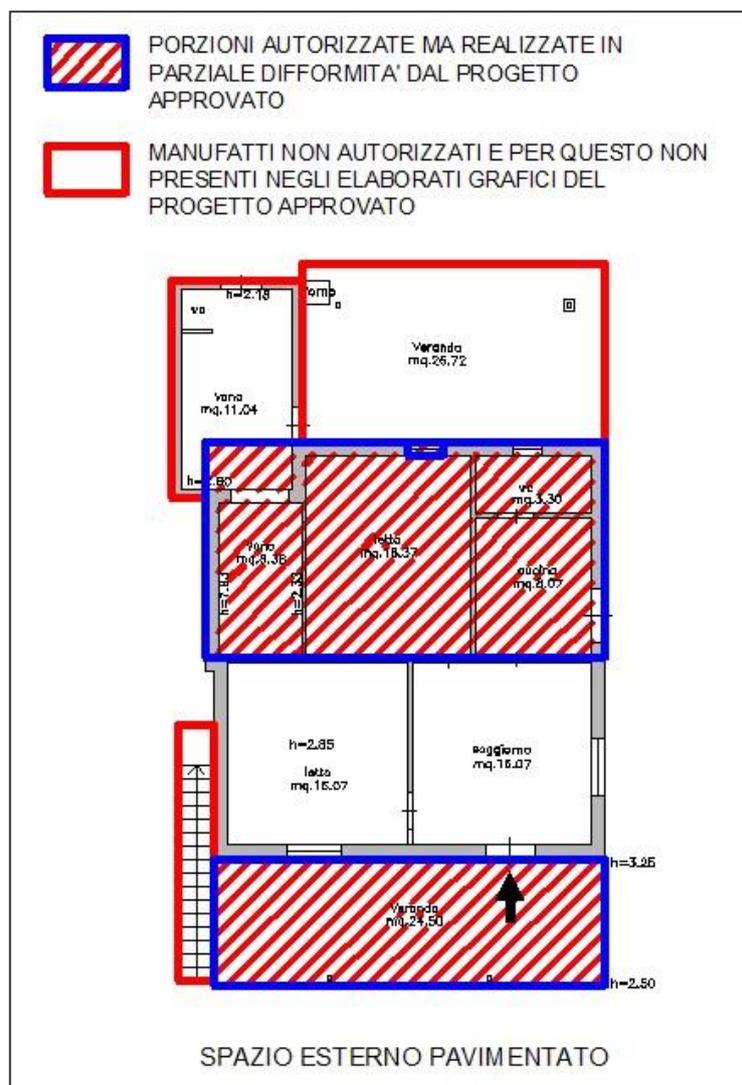
PLANIMETRIA ALLOGGIO FG.102 P.LLA 4001 SUB 2
VIA DELLE ORCHIDEE
C.DA MARINA DI MARZA - ISPICA
INDICAZIONE DELLE DIFFORMITA'

una struttura portante in acciaio e una copertura realizzata in pannelli di tipo Isopan; il vano è stato realizzato con tamponamenti in muratura e con una copertura con travi in ferro su cui sono stati posizionati gli stessi pannelli di tipo Isopan utilizzati per la tettoia. Questa stanza realizzata in ampliamento, ove si scorgono un piccolo servizio igienico ed una cucina, è posta in comunicazione con il vano che nel progetto approvato è indicato come locale forno e che oggi non è altro che un locale di sgombero. Il volume di quest ultimo è stato ridotto e la sua copertura, che ingloba il locale in ampliamento dianzi descritto, è stata modificata in quanto prima presentava una pendenza verso il confine sinistro e oggi invece ha una pendenza verso il terreno. Internamente poi è stata accertata la modifica dell'apertura del vano che nel progetto è indicato come pranzo e che oggi è adibito a letto. Trattasi di una porta finestra che è stata trasformata in finestra.

Elencate ai paragrafi precedenti tutte le difformità riscontrate, nel seguito si procederà ad indicare **l’iter da seguire per regolarizzare quelle passibili di essere sanate e gli oneri da sostenere**. Preliminarmente si rileva che, come si evince dal Certificato di Destinazione Urbanistica rilasciato allo scrivente, i cespiti di interesse ricadono nella Sottozona CT1 del PRG ma non essendoci ancora i piani attuativi valgono le norme della zona E1. Ciò fa sì che il volume realizzato in ampliamento non può essere sanato e quindi va demolito. Può essere salvaguardata solo la parte del locale ex forno legittimata dalla vecchia concessione edilizia. La modifica apportata alla copertura siccome ha comportato aumento di volumetria, circa 20 mc in più, al momento non è sanabile e quindi occorre ripristinare lo stato dei luoghi come risultante dagli elaborati grafici del progetto approvato. Le due tettoie, anteriore e posteriore, la scala ubicata in corrispondenza del prospetto principale e la modifica all’apertura possono invece essere regolarizzate presentando una richiesta di autorizzazione in sanatoria ai sensi dell’art.36 del DPR 380/2001 (ex art.13 L.47/85) che però, visto che i cespiti di interesse ricadono all’interno del PAI, Piano di Assetto Idrogeologico- sito di attenzione- Pericolosità idraulica per fenomeni di esondazione, è subordinata al buon esito dello Studio Pai.

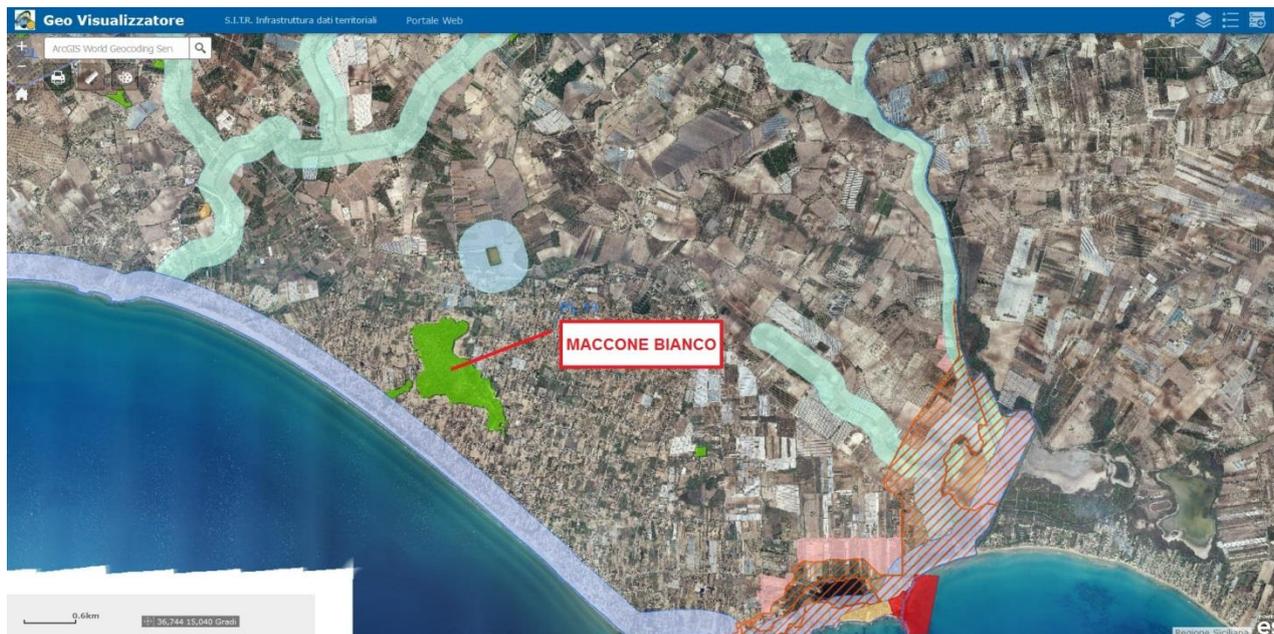
Stralcio della Carta dei beni paesaggistici da cui si evince che i cespiti, collocati in prossimità del Bosco del Maccone Bianco non ricadono in zona vincolata perché al di fuori delle zone campite

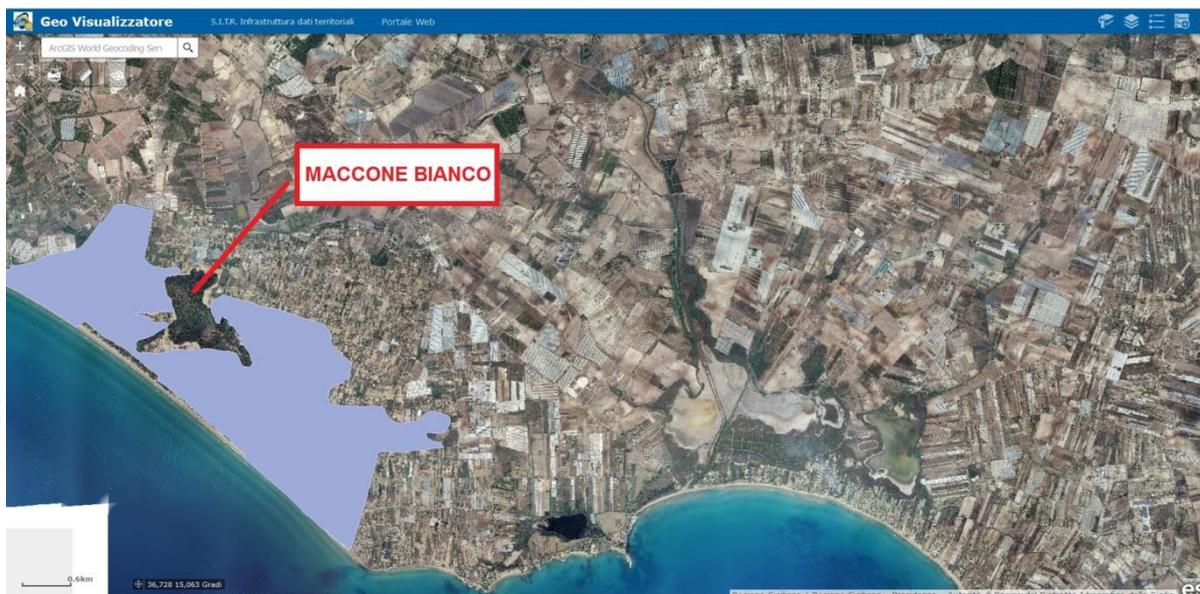
Piano Stralcio di bacino per l'assetto idrogeologico da cui si evince che i cespiti, collocati in prossimità del Bosco del Maccone Bianco ricadono all'interno del Piano di Assetto Idrogeologico – sito di attenzione- Pericolosità idraulica per fenomeni di esondazione, zona campita di azzurro

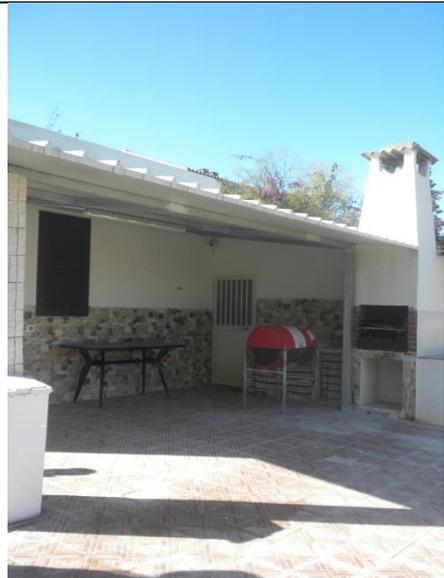
FOTO 6 – Veranda posteriore con forno e cucina in muratura

Dal punto di vista strutturale ci troviamo di fronte ad una costruzione in muratura in conci di calcare tenero con solai in latero-cemento. Le pareti esterne sono rifinite a tonachina e sono rivestite in pietra alla base, per un'altezza di circa un metro. La copertura dei vani principali è del tipo a terrazza piana praticabile. Questa presenta una pavimentazione in ceramica ed una ringhiera perimetrale in ferro zincato, nella porzione corrispondente ai primi due vani. In una porzione di essa è allocato il serbatoio in pvc. E' raggiungibile dalla scala esterna, con gradini in lamiera zincata, che si sviluppa a sinistra del prospetto principale. Il locale forno ed il vano in ampliamento presentano invece una copertura a falda realizzata con pannelli tipo Isopan e struttura realizzata con travi d'acciaio.

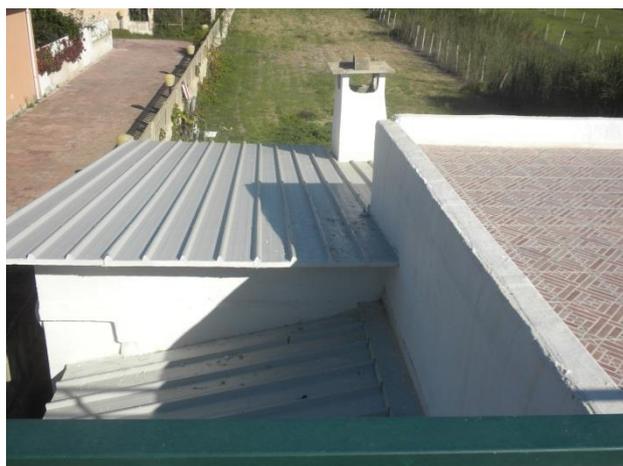
FOTO 10 – Copertura vano in ampliamento

presenza di: un vano in ampliamento posto in comunicazione con il locale forno autorizzato in cui è stato realizzato un piccolo servizio igienico; un forno in muratura esterno e una tettoia in corrispondenza del prospetto secondario.

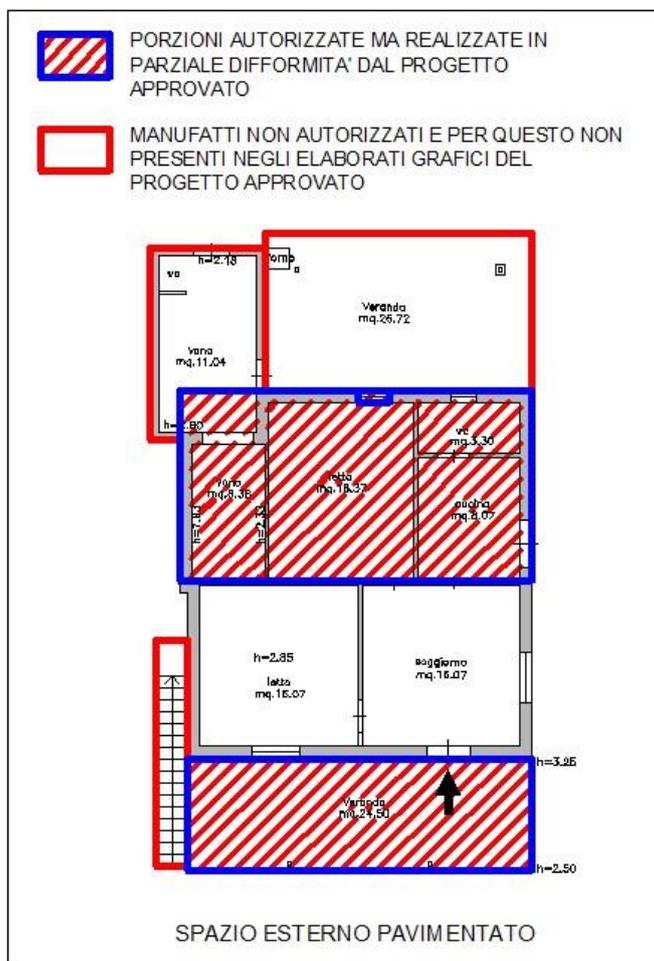
PLANIMETRIA ALLOGGIO FG.102 P.LLA 4001 SUB 2
VIA DELLE ORCHIDEE
C.DA MARINA DI MARZA - ISPICA
INDICAZIONE DELLE DIFFORMITA'

Dal punto di vista distributivo l'abitazione risulta parzialmente conforme alle planimetrie acquisite presso i pubblici uffici. Come già anticipato dal sopralluogo effettuato è emersa la

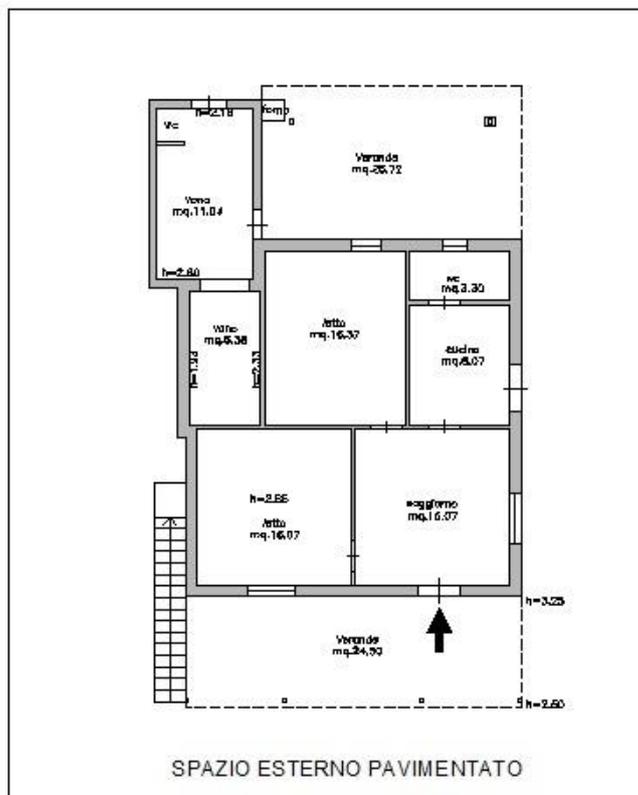
PLANIMETRIA ALLOGGIO FG.102 P.LLA 4001 SUB 2
VIA DELLE ORCHIDEE
C.DA MARINA DI MARZA - ISPICA

L'alloggio nel complesso ha una superficie utile calpestabile di 77,30 mq ed una superficie coperta di 92,80 mq. Le verande come già indicato precedentemente hanno una superficie rispettivamente di 24,50 mq e 26,72 mq. La pertinenza esterna si aggira intorno ai 230 mq circa. La casa si compone di un vano soggiorno/salotto (*nella planimetria catastale indicato invece come cucina*) di superficie utile calpestabile pari a 16,07 mq circa che funge da spazio di distribuzione. Da esso infatti si accede a tutte le altre stanze della casa e precisamente, sulla sinistra, ad una camera da letto di 16,07 mq e frontalmente ad una seconda camera da letto (*nel progetto indicata come vano pranzo*) di 16,37 mq e alla cucina di 8,07 mq da cui a sua volta si può raggiungere il vano bagno di 3,30 mq. Tutti questi risultano areati ed illuminati in maniera diretta. Al citato ex vano forno e al vano in

ampliamento, la cui superficie complessiva ammonta a 17,42 mq si accede invece solo dall'esterno. L'altezza utile di tutti i vani principali è 2,85 mt (*nel progetto assentito è riportata invece un'altezza di 2,90*). L'ex locale forno ha un'altezza che varia tra 1,93 ml e 2,33 ml mentre quello in ampliamento ha un'altezza che varia da 2,18 ml a 2,80 ml. Entrambi hanno infatti una copertura inclinata.
