**TRIBUNALE ORDINARIO DI FORLI'**  
**Esecuzione Immobiliare N. 150/2019**

**RELAZIONE TECNICA ESTIMATIVA con ALLEGATI**

- *Porzione di fabbricato condominiale ad uso abitazione, sito nel Comune di Forlì (FC), in via Francesco Daverio n.32.*

Appartamento al piano secondo su fabbricato a corte plurifamiliare con locale pro-servizio a piano terra e cantina a piano interrato.

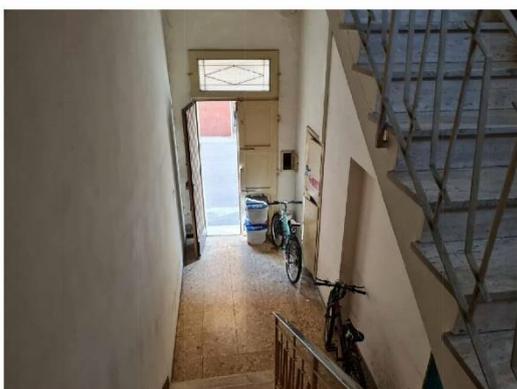
**FOTO 5 - VANO SCALA  
VISTA INGRESSO PALAZZO**

Il vano scala di accesso, caratterizzato da ingombri dimensionali minimi e forte dislivello fra i piani, oltre ad essere privo di spazi d'ingresso o disimpegni distributivi idonei, presenta alcune problematiche d'accesso che non favoriscono l'accessibilità all'immobile soprattutto a persone con ridotta capacità motoria.

La larghezza delle rampe della scala, il numero di gradini necessario per vincere il dislivello fra i piani e le proporzioni fra la dimensione di pedata ed alzata dei gradini, costituiscono di fatto una barriera architettonica ed un ostacolo all'accessibilità soprattutto ad utenti disabili; l'eventuale adattamento delle strutture secondo la normativa di eliminazione delle barriere architettoniche (L.13/1989), oltre a prevedere l'installazione di meccanismi di sollevamento "servo scala" o di ascensore esterno da concordare con l'intero condominio, deve sicuramente intervenire sulle componenti strutturali della scala e pertanto costituisce un intervento edilizio invasivo e sostanziale.

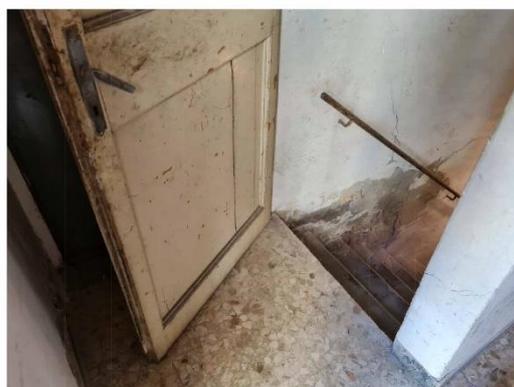
**FOTO 8 - VISTA PORTA  
PIANO INTERRATO**

Scala e cantina manifestano diverse problematiche di infiltrazioni di acqua, che oltre a derivare dal contatto con l'umidità di risalita dal terreno, evidenziano problematiche da mal funzionamento di fognature sia interne al palazzo che esterne

nella pubblica via, soprattutto nei giorni di maggiore piovosità.

Se, nonostante l'epoca di costruzione, l'appartamento è utilizzabile e necessita solo di un intervento di pulizia e nuova tinteggiatura, la cantina del piano interrato evidenzia gravi problematiche di umidità da infiltrazione di acqua che hanno totalmente compromesso l'utilizzo del vano.

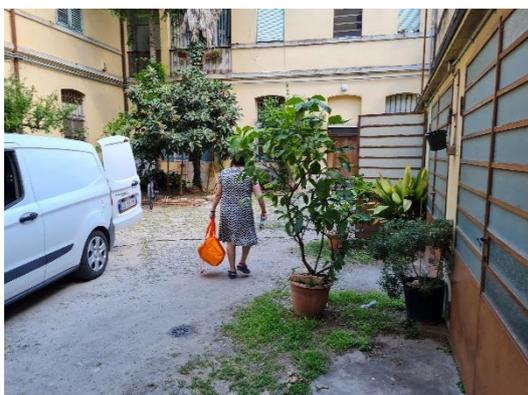
**CORTILE COMUNE CONDOMINIALE**

L'area cortilizia comune è parzialmente pavimentata e libera da manufatti di altro tipo.

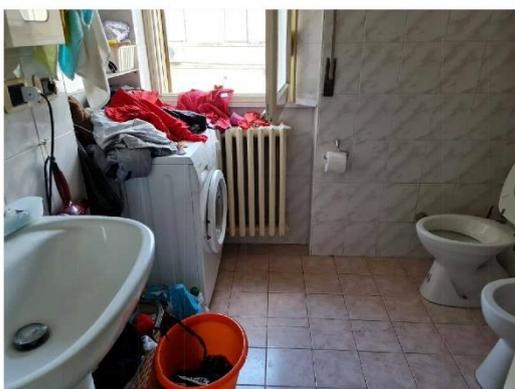
**FOTO 23 - BAGNO**

Le finiture dei pavimenti, dei rivestimenti e degli apparecchi del bagno, oltre a presentare superfici opacizzate e deteriorate dal tempo, presentano fessurazioni e malfunzionamenti delle componenti che ormai non rispondono più alle esigenze estetiche e funzionali del mercato immobiliare attuale.

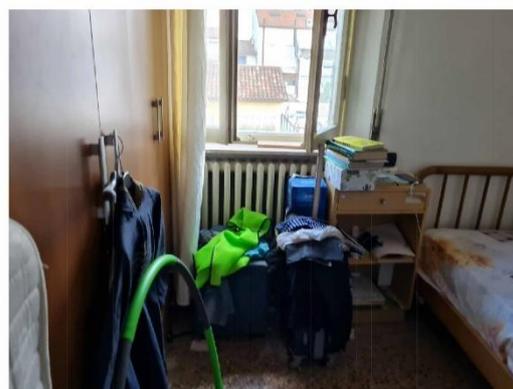
**FOTO 24 - RIPOSTIGLIO CAMERETTA**

la seconda camera da letto non raggiunge i minimi dimensionali per essere adibita a camera e risulta pertanto ripostiglio e il disimpegno della zona notte è largo cm 80.

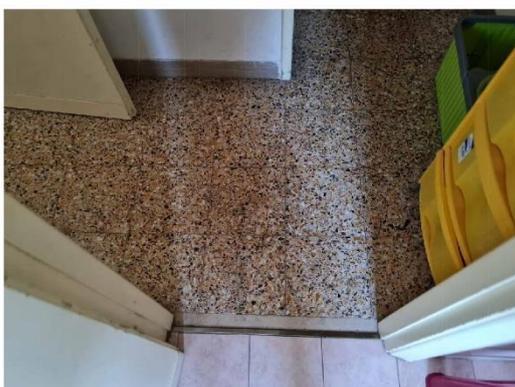
**FOTO 27 - DETTAGLIO PAVIMENTI**

I pavimenti hanno perso la lucentezza iniziale e in diverse posizioni presentano delle rotture e fessurazioni da assestamento strutturale che evidenzia la mancanza di giunti di dilatazione nei massetti sottostanti.

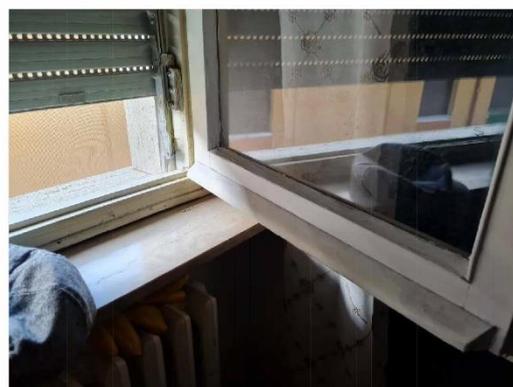
**FOTO 28 - INFISSO E RADIATORE**

I radiatori sono spesso posizionati in nicchia sotto le finestre e sono in acciaio verniciato.

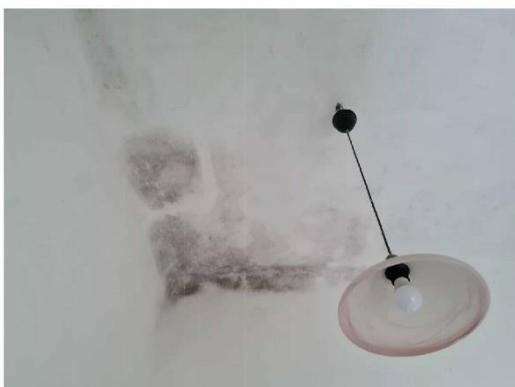
**FOTO 29** - UMIDITÀ, CONDENZA E MUFFA NEI SOFFITTI

Le superfici intonacate e tinteggiate dell'interno dell'abitazione presentano pareti e soffitti con problematiche di pulizia e macchie da muffa per umidità spesso determinate dalla formazione di condensa per un utilizzo errato dell'areazione dei vani.

Poiché nei soffitti non sono state rilevate infiltrazioni dalla copertura, si presume che possa essere necessario un semplice intervento di pulizia e nuova tinteggiatura dei vani.

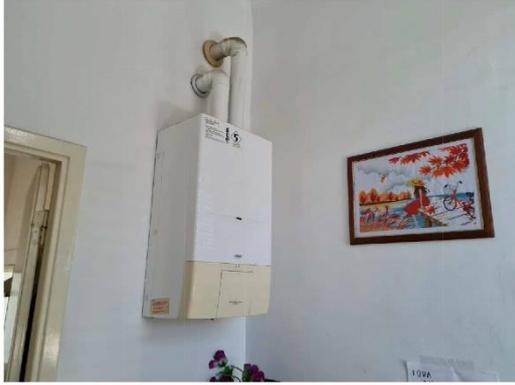
**FOTO 31 - CALDAIA**

La caldaia (marca Beretta) è di recente installazione (2008) ed è collocata a parete nel vano utilizzato come soggiorno comunicante con la cucina.

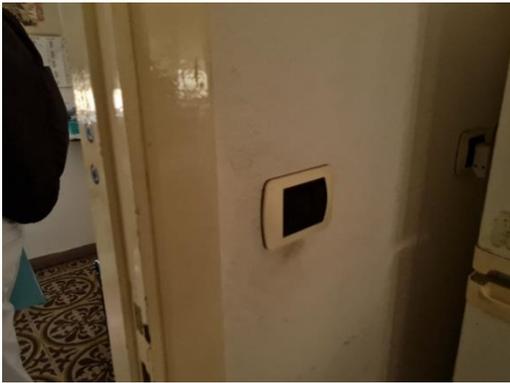
**IMPIANTO ELETTRICO**

Considerando l'epoca di costruzione degli impianti e l'assenza del certificato di agibilità originaria, si precisa che, ad esclusione della dichiarazione di conformità della caldaia, l'edificio non è in possesso delle "Dichiarazioni di Conformità" degli impianti, che l'Esperto Stimatore non può attestarne la conformità e che l'acquirente dovrà fare verificare a sue spese tutti gli impianti tecnologici esistenti, provvedendo eventualmente al loro adeguamento finalizzato all'ottenimento dei suddetti certificati.

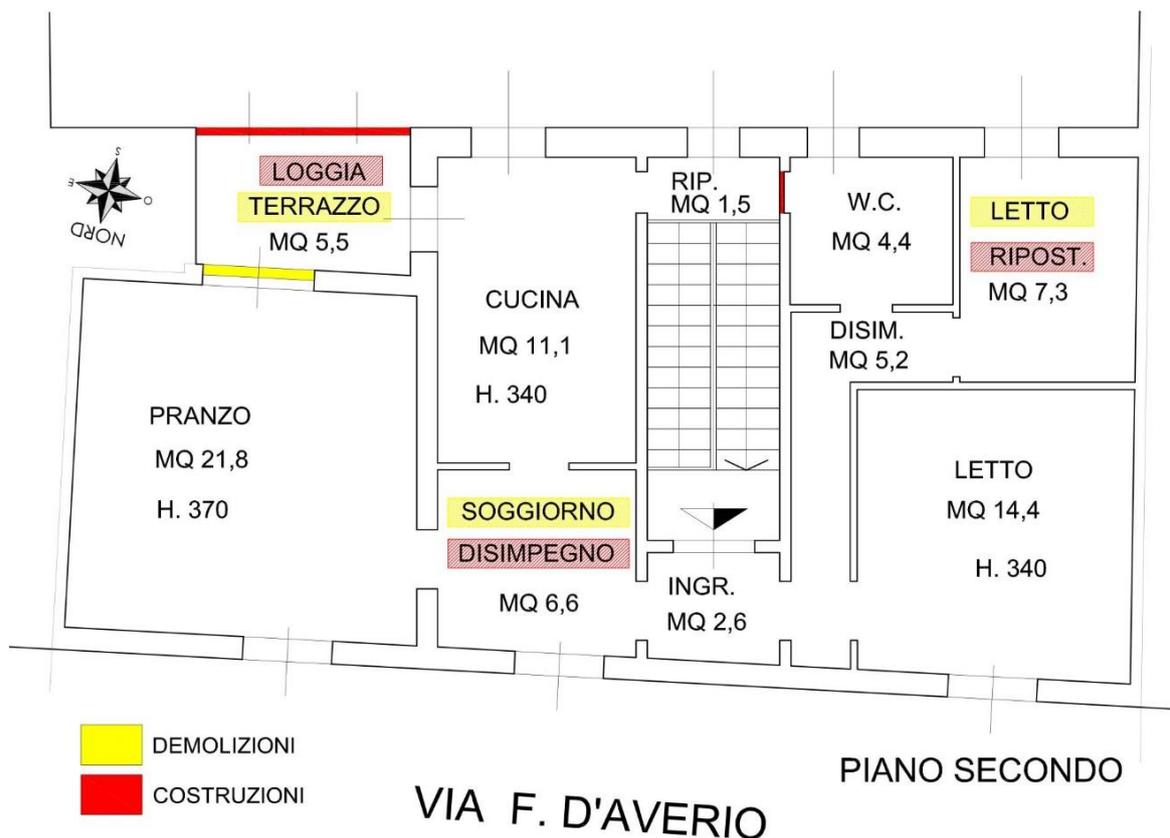
Si allega una planimetria con evidenziate in giallo le opere difformi in demolizione ed in rosso le opere difformi in costruzione.

- Opere da ripristinare con rimozione: chiusura del terrazzo con infisso vetrato e conseguente uso improprio del terrazzo come loggia/ripostiglio, uso improprio di un ripostiglio come camera da letto e uso improprio di un disimpegno come soggiorno.
- Opere da sanare con pratica di manutenzione straordinaria in sanatoria: chiusura di porta/finestra nel vano bagno verso il ripostiglio sul vano scala e apertura di porta finestra dal vano pranzo al terrazzo.
- Opere da classificare come tolleranze grafiche esecutive (art.19-bis L.R. 23/2004): piccoli spostamenti di porte e finestre, diverso spessore nelle murature e piccoli ingrossamenti per il passaggio di impianti o altro.

In riferimento alle opere difformi da ripristinare con rimozione e quelle da sanare, verranno considerati i relativi costi detrazione di spesa nel valore di stima finale dell'immobile al *Punto 20.04-20.05*; le tolleranze grafiche esecutive non costituiscono opera abusiva e pertanto non verranno riconosciute detrazioni economiche dal valore di stima dell'immobile.
