RELAZIONE TECNICA

OGGETTO : Procedura Esecutiva Immobiliare n° 52/2021 R.G. Espr. Tribunale di Catanzaro.

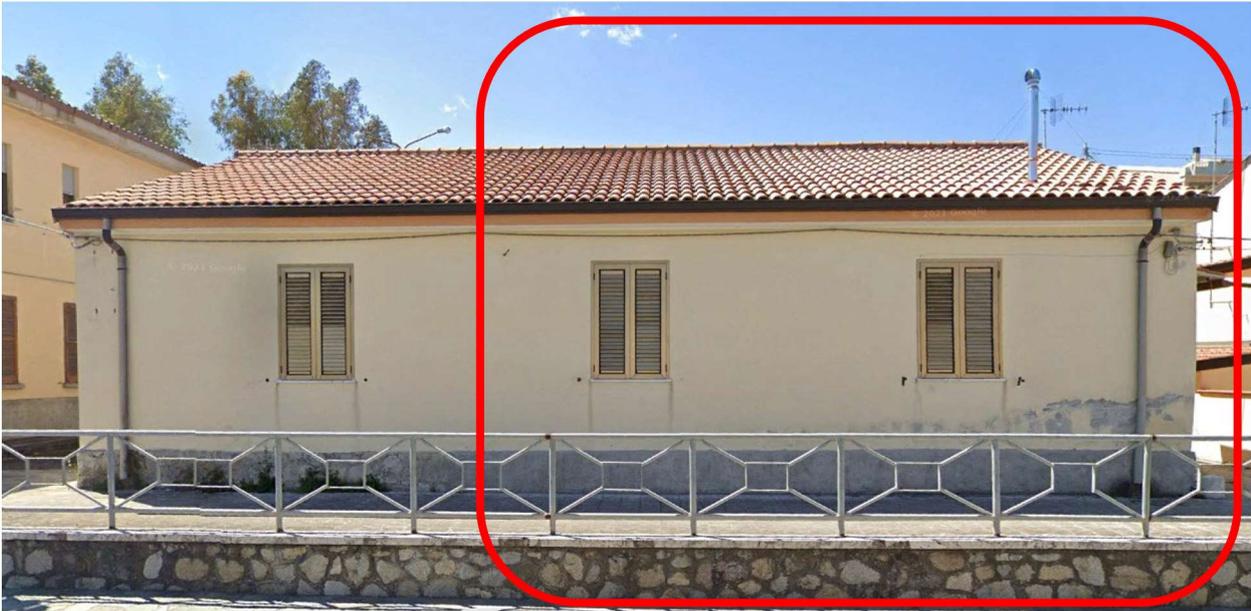
Foto 1: Foto vista lato Est (S.S. 106 Jonica)

La procedura esecutiva n. 52/2021 tratta di un immobile sito alla Via Nazionale n. 35, del Comune di Badolato nella Provincia di Catanzaro, in Zona identificata come "Zona B – Completamento" ed è riportato all'Agenzia delle Entrate, al Foglio di Mappa n° 28 del Comune di Badolato, Particella n° 24 Subalterno 1, Categoria A/4 ed ha una rendita catastale di € 99,42. Detto immobile, un appartamento ad uso abitativo, è parte di un fabbricato bi-familiare ad un livello fuori terra (*foto 1*), provvisto di una corte comune con altri fabbricati.

L'immobile, a geometria semplice con pianta rettangolare, è eretto con struttura portante in muratura piena del tipo mista, di pietrame e laterizi, ed è coperto da un tetto a due falde inclinate.

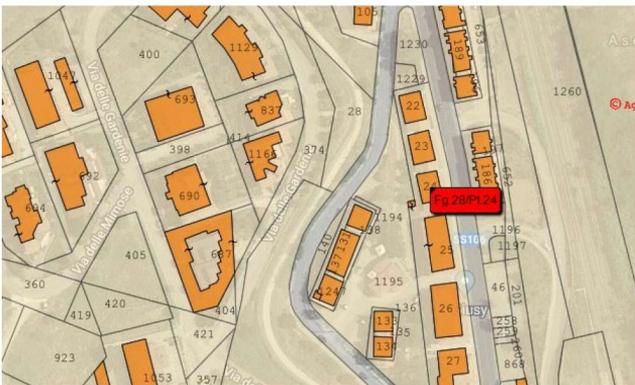
Figura 1: Estratto di mappa

Lo stesso confina ad Est con la Via Nazionale, individuata come tratto della Strada Statale 106 Jonica, ad Ovest con area verde Comunale, a Nord e a Sud con altri immobili rispettivamente identificati con le particelle n. 23 e n. 25 (figura 1).

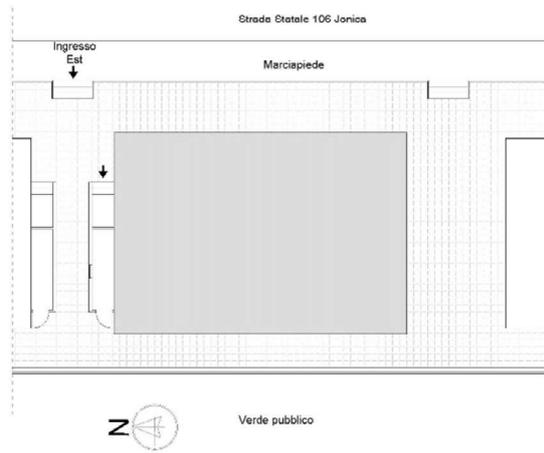
Figura 2: Planimetria con area esterna

L'accesso all'immobile è situato sul lato prospiciente il Nord, dal quale si giunge però percorrendo il marciapiede lungo la strada statale 106 Jonica (Est) e superando un dislivello di circa 65 cm salendo dei gradini. (figura 2). Una volta giunti all'interno della corte comune di cui si è detto, si trova una scala in muratura, costituita da tre gradini, che portano ad un pianerottolo delimitato da muretti in laterizi, dove è installata la porta d'ingresso.

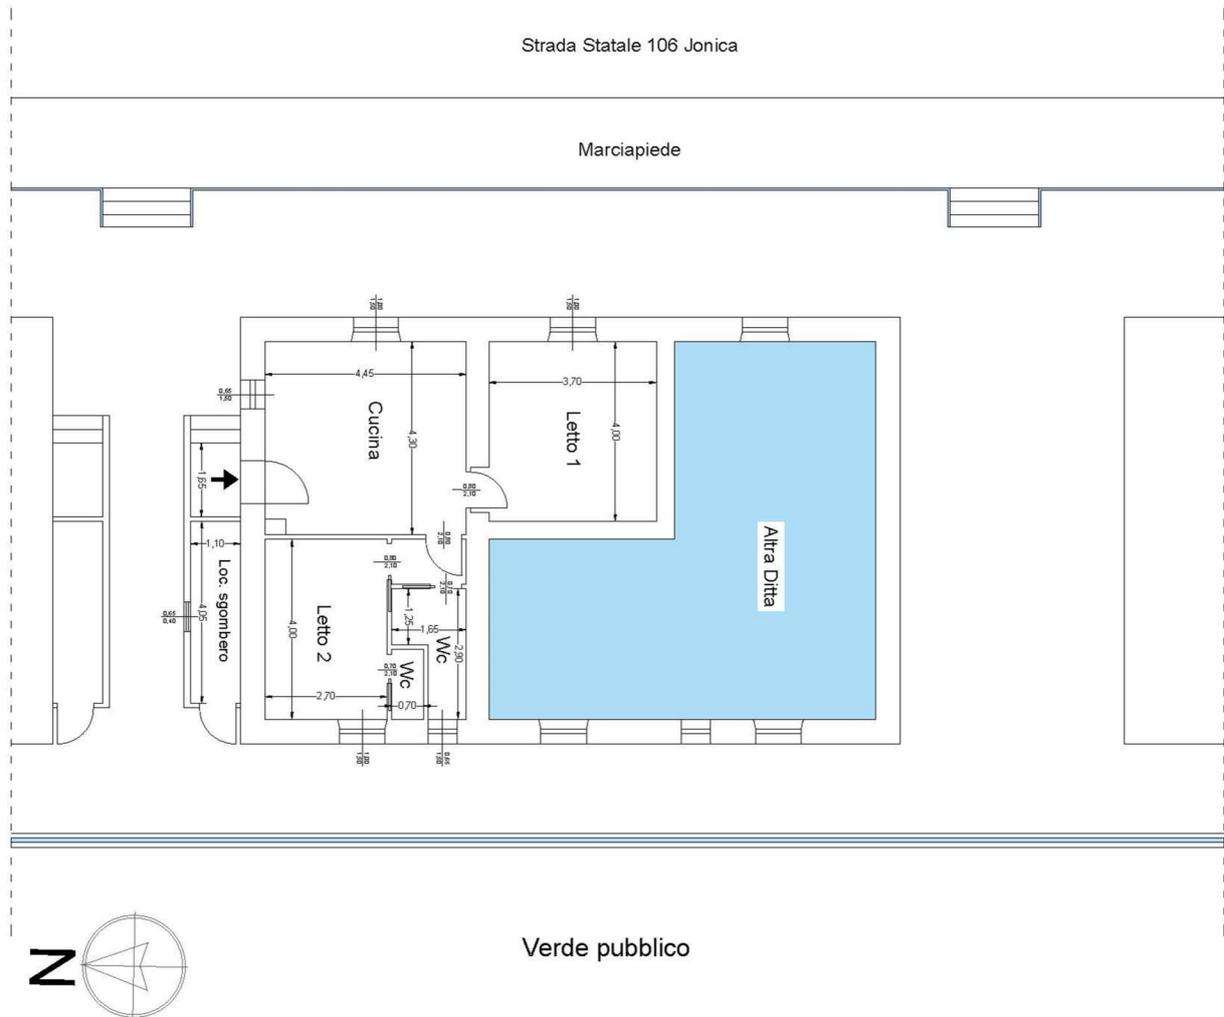
Figura 3: Planimetria

L'abitazione consta di una superficie catastale pari a 69,00 mq, ed è composta da tre vani oltre agli accessori, come evincibile dalla planimetria sotto riportata (figura 3).

Le variazioni riguardano esclusivamente la parte Ovest dell'appartamento, dove sostanzialmente è stato ricavato un piccolo vano adibito a bagno di servizio con accesso dalla camera da letto, riducendo la superficie calpestabile di quest'ultima e, modificando la geometria del bagno padronale.

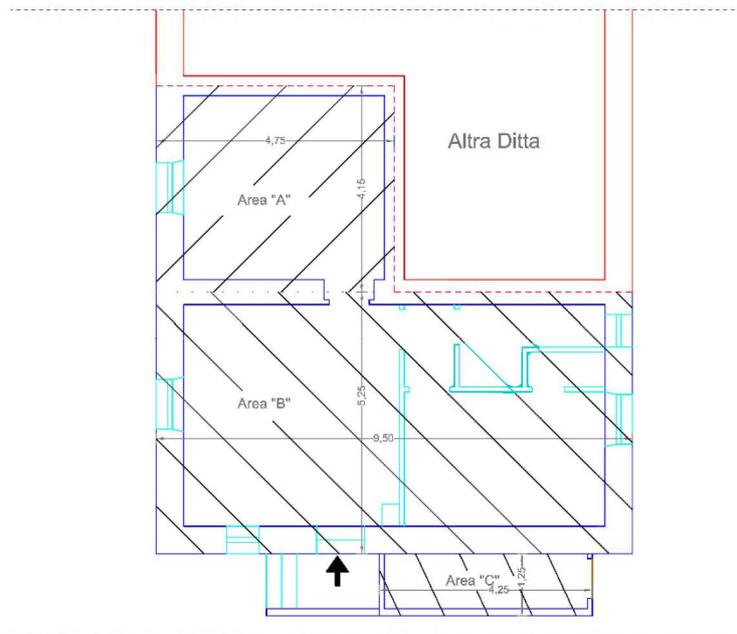
Figura 4: Planimetria superficie commerciale

Al fine di determinare con esattezza la superficie commerciale, prenderemo in considerazione l'intera superficie dei muri perimetrali del solo tratto in cui questi delimitano l'appartamento con l'esterno ed il 50% della superficie dei muri che lo divide con l'altra abitazione dello stesso stabile. Quanto appena detto è facilmente desumibile dal grafico riportato in appresso (*Figura 4*), in cui l'immobile è stato suddiviso, per facilità di calcolo, in tre distinte aree (A/B/C).

La superficie commerciale così calcolata, è pari a mq 75,00 circa, per come meglio esplicitato nella tabella di seguito di riportata.

SUPERFICIE COMMERCIALE			
DESCRIZIONE	Lu	La	MQ
AREA "A"	4,75	4,15	19,71
AREA "B"	9,50	5,25	49,88
TOTALE SUPERFICIE			69,59
AREA "C"	4,25	1,25	5,31
TOTALE SUPERFICIE COMMERCIALE			74,90

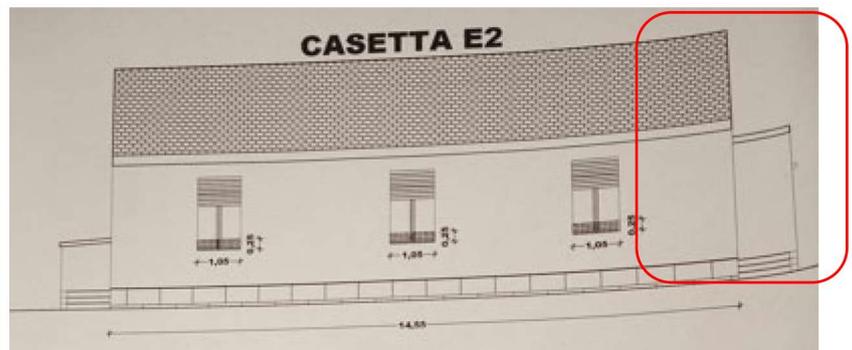
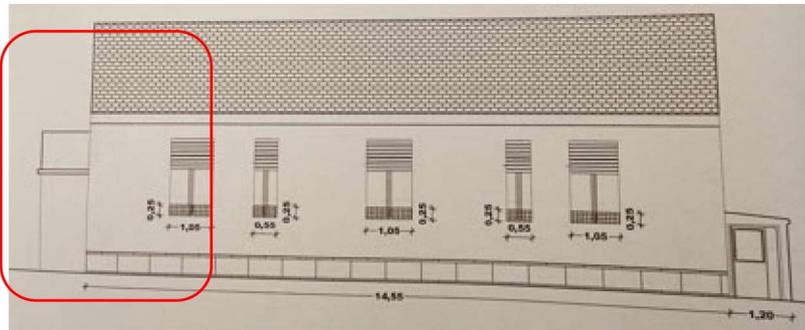
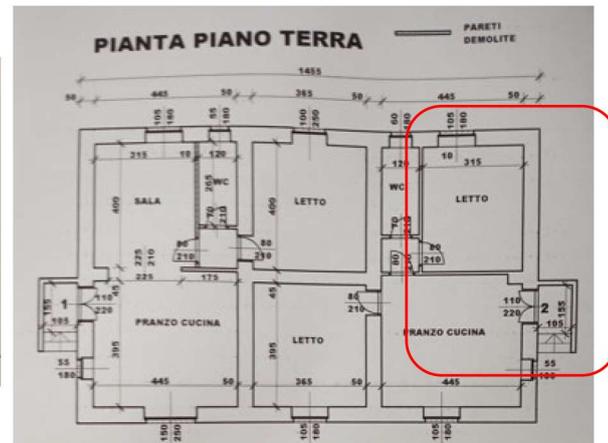
PROSPETTO EST (Lato Via Nazionale)

Quanto alle *difformità volumetriche*, riguardanti la creazione del locale di sgombero posto all'esterno dell'alloggio, ad oggi, sono da considerarsi insanabili in quanto realizzate a posteriori della Legge n. 47 del 28 febbraio 1985, "Norme in materia di controllo dell'attività urbanistico-edilizia, sanzioni, recupero e sanatoria delle opere edilizie", quindi non condonabili ai sensi della stessa norma.

Il dato appena citato, si può affermare con estrema certezza, in quanto all'interno del fascicolo cartaceo dell'immobile in oggetto, depositato negli uffici del Comune di Badolato, ho rinvenuto la Delibera del Consiglio Comunale n° 24 del 26/01/1998, con la quale si affidava incarico ad un professionista tecnico, nell'ambito della riqualificazione degli alloggi ricadenti nel Comune di Badolato, costruiti in forza della Legge 457/78. Ho potuto quindi visionare anche gli atti contabili dell'appalto, ed i disegni allegati, nei quali, l'immobile del civico n. 35 è identificato come "Casetta E2", ed il locale di sgombero costituente l'abuso edilizio, non è riportato, come si evince dalle immagini in appresso riportate.

(Ingresso appartamento)

PROSPETTO OVEST (Posteriore)

Da quanto fin qui argomentato, è accertato quindi che la creazione del locale di sgombero è avvenuta in periodo successivo a tale intervento finanziato dal Comune, quindi, certamente dopo l'emanazione della L. 47/85, per cui insanabile.

Inoltre c'è da evidenziare che, anche nel caso in cui si potesse procedere alla sanatoria dell'abuso che costituisce una dotazione oggettivamente molto utile per l'immobile, in considerazione delle sue dimensioni contenute, i costi necessari per sanare l'abuso, risulterebbero eccessivi al punto da non giustificare l'attuazione. Ciò in quanto necessiterebbe inoltrare il progetto al Comune di Badolato per l'autorizzazione del volume aggiuntivo; al Genio Civile per il calcolo strutturale; ed infine ottenere preventivamente il Nulla Osta dell'Anas, gestore della SS106, trattandosi di immobile la cui distanza dal ciglio stradale è inferiore ai 5,00 metri.

Sulla scorta di quanto sopra dunque è consigliabile ed opportuno, al fine di regolarizzare l'immobile, la demolizione del locale di sgombero che costituisce il volume abusivo.

I costi per la demolizione del volume esterno, comprensiva di trasporto a discarica degli inerti, nonché degli oneri di conferimento a discarica, sono stimati presuntivamente in circa € 2.000,00.
