## TRIBUNALE CIVILE DI FORLI'- CESENA

Es. Imm. R.G.E. n. 105\2020

## RELAZIONE TECNICO ESTIMATIVA

**LOTTO UNICO:** Intera proprietà su **fabbricato ad uso ristorante e albergo** dotato di garage di pertinenza esclusiva e **corte** comune con abitazione non pignorata che insiste sullo stesso lotto. I beni sono siti nella frazione di Panighina del comune di Bertinoro, in Via Consolare, 1699.

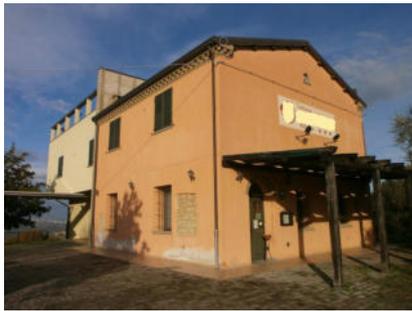
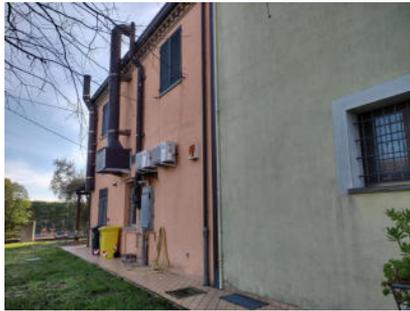
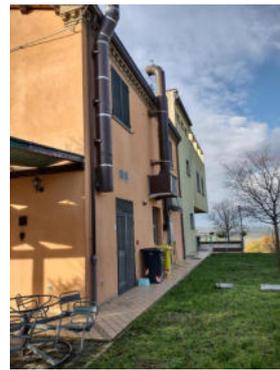
E' un **edificio di due piani più cantine** che nella parte antistante (quella che affaccia sulla strada e che costituisce il nucleo originario del manufatto) presenta la struttura tipica della casa di campagna mentre in quella retrostante - aggiunta per fare spazio all'albergo - propone uno stile architettonico più moderno, chiaramente distinto dal primo per forma e colore.

La parte "originaria" dell'edificio ha struttura portante in muratura, tetto a due falde sorretto da travi di legno con manto di copertura in tegole, grondaie in lamiera.

Le pareti esterne sono intonacate e tinteggiate di rosa pastello. Sulla parete fronte-strada, che dà accesso al **ristorante**, è dipinta anche l'insegna della struttura a lettere rosse su fondo bianco. Si accede alla sala ristorante attraverso una porta di legno e vetro che è preceduta da un pergolato che occupa tutto il lato dell'edificio che affaccia sulla Via Consolare. Il pergolato ha colonne e travi in legno e copertura di tela permeabile.

Il fabbricato che contiene il ristorante (sul fronte) e l'albergo (sul retro)

Gli immobili risultano nell'insieme in un normale stato di conservazione, fanno eccezione alcuni segni di ripresa dell'intonaco nel prospetto sud che deve essere ritinteggiato e il terrazzo sul tetto. Il terrazzo ha avuto problemi di infiltrazioni nei soffitti sottostanti che sono stati risolti stendendo sulla pavimentazione un prodotto impermeabilizzante. Questo tipo di impermeabilizzazione tuttavia va rinnovata in tempi brevi perché ha una durata limitata nel tempo.

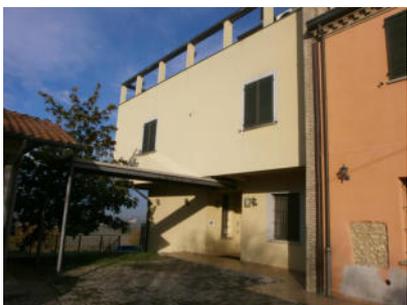
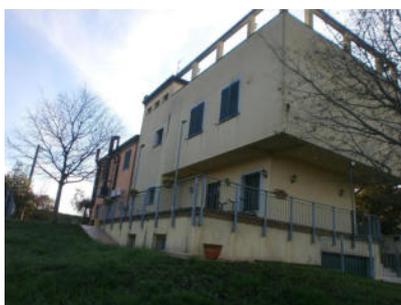
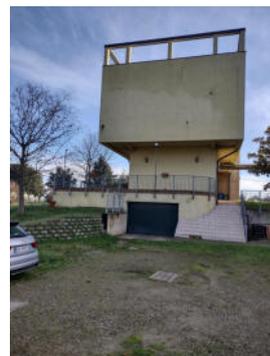
Ampliamento realizzato per l'albergo

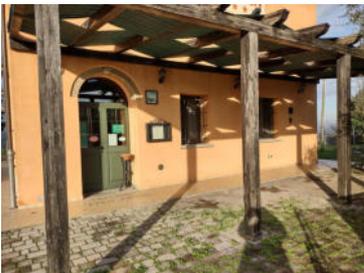
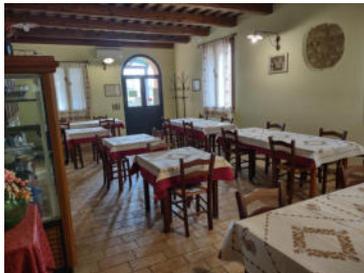
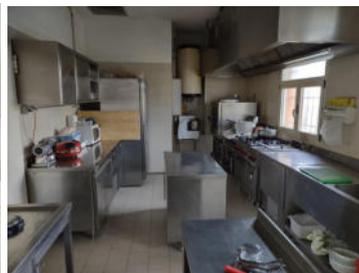
Al piano terra di questa parte dell'edificio troviamo, oltre alla sala ristorante, la cucina e i servizi di pertinenza. La sala ristorante occupa un'unico ambiente, ha pavimenti in materiale ceramico di colore cotto chiaro di forma rettangolare montate "a correre", pareti tinteggiate giallo pallido e soffitti con travi e travetti di legno e tavole a vista.

Dalla sala è possibile accedere direttamente alla cucina (tramite una porta a ventola doppia), al wc dei clienti e alla reception dell'albergo. Anche la cucina si risolve in un unico ambiente. I suoi pavimenti sono ricoperti da piastrelle di ceramica (dim.20x20cm) di colore chiaro, le pareti sono tinteggiate di bianco e - nella parte retrostante le zone di preparazione - sono rivestite con piastrelle di ceramica ugualmente bianche.

Ristorante: ingresso alla sala da pranzo e la cucina

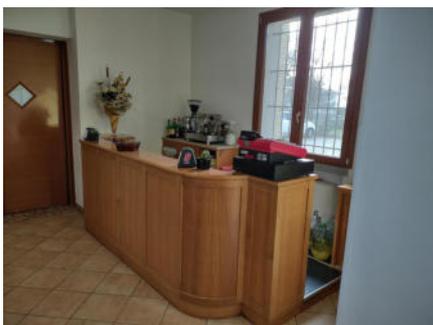
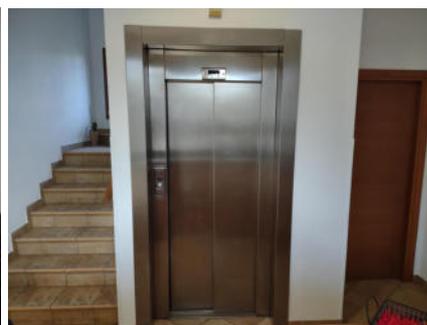
Al piano terra dell'albergo troviamo i servizi di accoglienza veri e propri (il bureau, il bar e una saletta) oltre ad uno spogliatoio e ad un bagno di servizio con antibagno. La porta principale di ingresso è di metallo e vetro con maniglione antipanico. Sul lato opposto all'entrata, accanto al bureau, una porta di legno e vetro permette invece di accedere al terrazzamento panoramico. Questa porta è protetta da un'inferriata in metallo, così come le altre finestre del piano terra. Gli ambienti di questa parte della struttura hanno pavimenti con mattonelle quadrate di colore beige chiaro (dim.33x33cm) e pareti bianche (con l'eccezione del bagno che presenta la consueta copertura di piastrelle color mattone chiaro e scuro). Le porte interne sono in legno del tipo tamburate. A destra del bureau il blocco scale-ascensore consente di accedere alle cantine e al garage posti al piano interrato e, nella direzione inversa, al piano delle camere a alla copertura a terrazzo sovrastante. Le scale sono ricoperte con mattonelle grigie e rifinite con un corrimano in legno infisso nella parete.

Albergo: la reception, (bureau e saletta) e il vano scala con l'ascensore

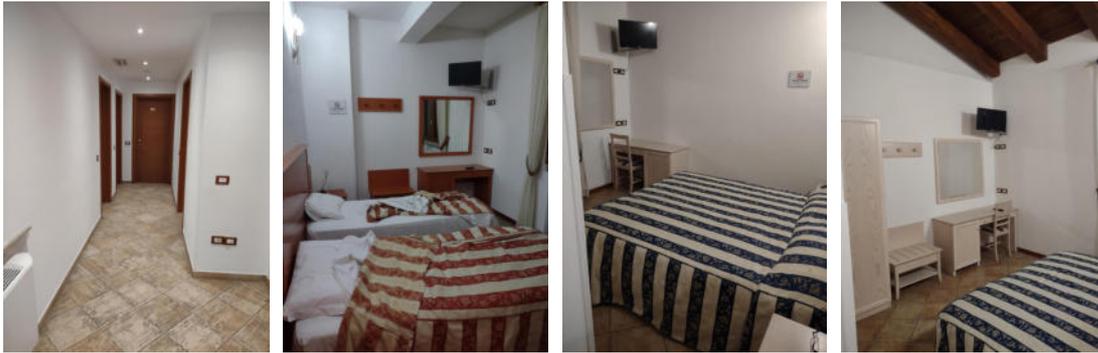
Il piano primo (che ricomprende anche il primo piano della parte originaria) è costituito da un corridoio e dalle otto camere dell'albergo (sette matrimoniali o doppie ed una singola, idonea anche per portatori di handicap) ciascuna delle quali include anche una stanza da bagno con box doccia. Le pareti sono dipinte di bianco con l'eccezione di quelle dei bagni che sono in gran parte rivestite dalle solite piastrelle color mattone chiaro e scuro. I bagni sono dotati di wc, bidè, lavabo e box doccia e i sanitari sono in vetrochina bianchi. Le finestre hanno infissi in legno e sono protette da scuroni di colore verde a doghe orizzontali.

Albergo: le camere

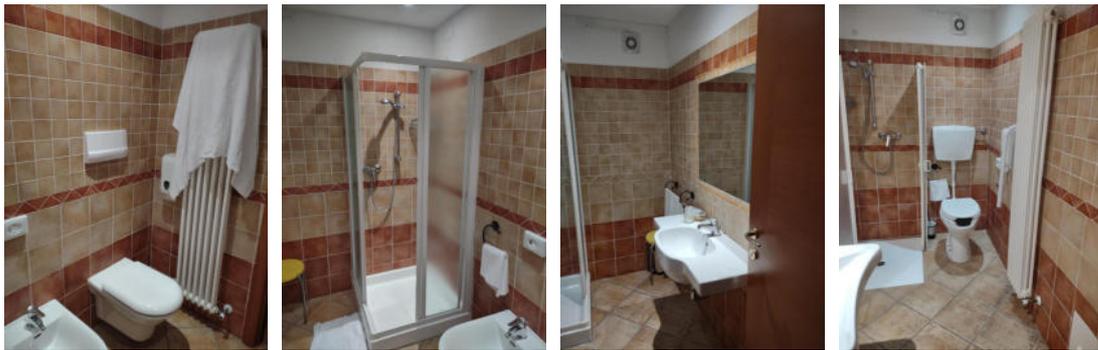
Albergo: i bagni annessi alle camere

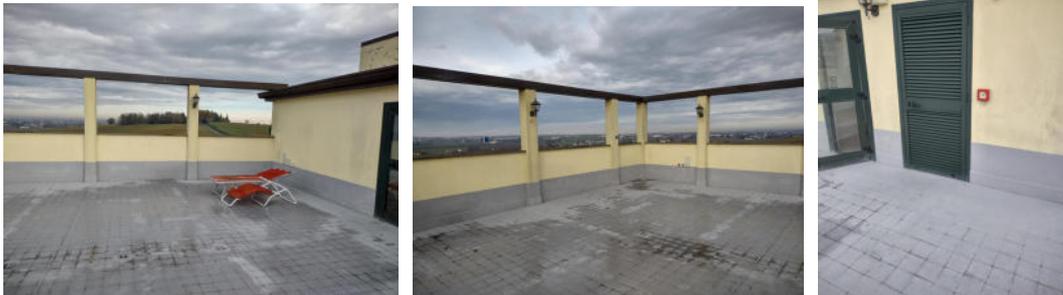
Salendo ulteriormente le scale si arriva - attraverso una porta di metallo e vetro - al terrazzo ricavato sul tetto, che occupa per intero la pianta della parte di edificio più recente con l'esclusione dello spazio del blocco scale-ascensore e quello della centrale termica. Il terrazzo è protetto perimetralmente da un parapetto di mattoni, intonacato e tinteggiato, su cui sono innestate delle colonnine di cemento che sorreggono travi di cemento rivestite di lamiera. Il pavimento del terrazzo è ricoperto da mattonelle quadrate color grigio chiaro.

Albergo: la terrazza sul tetto

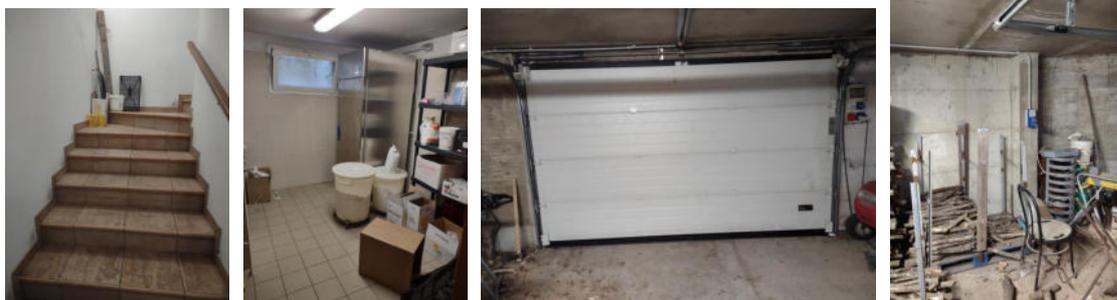
L'ambiente cantina (al piano interrato dell'edificio) è costituito da un disimpegno, una dispensa che contiene anche due celle frigorifero, tre vani destinati a deposito e un locale che contiene le macchine che azionano l'ascensore. Dal disimpegno è anche possibile accedere, attraverso una porta di metallo, al garage di pertinenza dell'albergo. I vani delle cantina hanno pavimenti di mattonelle quadrate in ceramica per lo più di colore grigio chiare. La pareti sono tinteggiate di bianco ma rivestite in gran parte da piastrelle ceramiche quadrate color grigio chiaro o bianche. La dispensa e le stanze deposito sono dotate di bocche di lupo poste sui lati esterni dell'edificio. Oltre che per via interna si può accedere al garage anche attraverso un portone in metallo a apertura elettrica che affaccia direttamente sulla piccola porzione di corte dell'edificio posta al livello delle cantine.

Il **garage** ha pavimento e pareti in cemento e soffitto con struttura a vista. E' dotato di illuminazione elettrica e impianto idrico e prende luce da due finestrotti alti.

Albergo: locali di deposito e il garage di pertinenza
