**TRIBUNALE DI ROMA**  
**SEZIONE FALLIMENTARE**

**Fallimento de Società Edilizia Romana - SER s.p.a.**

**Relazione di Stima dell'immobile sito in:** Magliano Sabina (RI), via Cavour  
n.40, PT-P1-P2

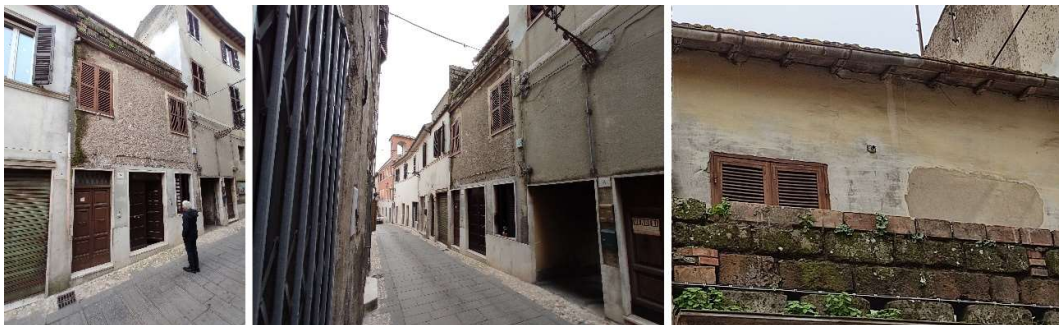
L'edificio che ospita l'U.I. di nostro interesse è si trova al civico 40, si sviluppa su n.3 piani, offre un fronte continuo con gli edifici adiacenti ad eccezione della terrazza all'ultimo piano, la quale permette un arretramento della facciata su via

Cavour. Al Piano Terra ritroviamo n.2 accessi, a sinistra l'accesso all'immobile di nostro interesse mentre a destra l'accesso ad un immobile confinante; la facciata a questo livello riporta tonalità sul grigio, con ampio uso di pietra per sottolineare la fascia di basamento. Al Piano Primo troviamo due aperture finestrate poste ai margini della facciata, mentre all'ultimo piano (P2) si nota la sola porta-finestra e la copertura a falda. La facciata risulta qui semplicemente intonacata con un leggero cambio di trattamento superficiale in corrispondenza delle aperture finestrate. Il parapetto del terrazzo è lasciato grezzo con i blocchi in tufo e mattoni lasciati a vista. A livello di stato manutentivo della facciata si segnala la presenza di alcune aree interessate da fenomeni di efflorescenza-muschi sul lato sinistro e su tutta l'area del parapetto, alcuni distacchi di intonaco in corrispondenza della grondaia dell'area terrazzo, oltre ad una vistosa chiusura, non rifinita, di una finestra del Piano Secondo.

1-2) Vista dell'edificio da via Cavour 3) Vista del Piano Secondo (terrazzo) da via Cavour

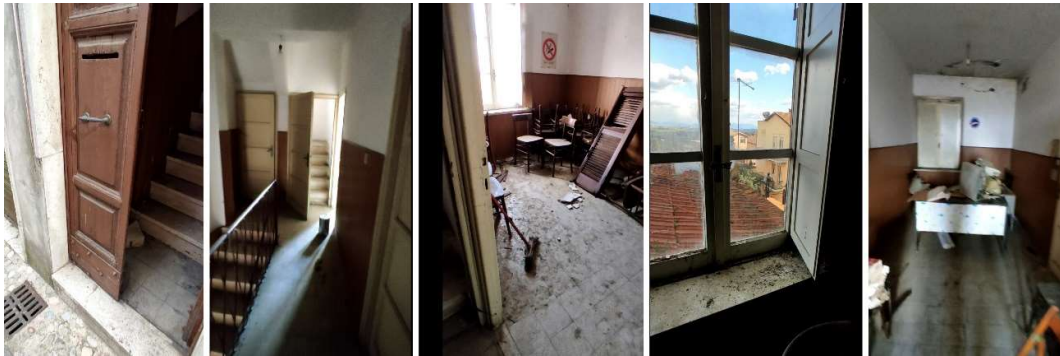
L'accesso all'U.I. avviene dal portone di sinistra, da cui si sviluppa una scalinata rettilinea con arrivo al Piano Primo. Da qui, attraverso un disimpegno centrale, si connettono un Ripostiglio, una Sala con doppio affaccio ed un piccolo Bagno ricavato nel sottoscala. Proseguendo con una scala ad U fino al Piano Secondo troviamo un'altra Sala, su cui affaccia direttamente un Bagno, a cui si accede mediante n.2 scalini. Sul fronte Nord-Ovest troviamo l'accesso alla terrazza esterna.

1) Vista dell'accesso da via Cavour (civ.40); 2) Disimpegno (P1); 3-4-5) Sala (P1)

**Finestrature e Porte:** Infissi (vetro singolo) e porte in legno. I vari elementi presentano differenti gradi di usura, si nota particolarmente il degrado degli elementi lignei.

**Pareti:** Intonacate in colore chiaro, presentano un rivestimento ligneo per un'altezza di circa 1,20m negli ambienti Sala-P1, Disimpegno-P1 e Scala PT-P1. Si riscontrano numerosi punti interessati da fenomeni di infiltrazione, da notare particolarmente le aree interessate da questi fenomeni sui soffitti della Sala-P1 e della Sala-P2.

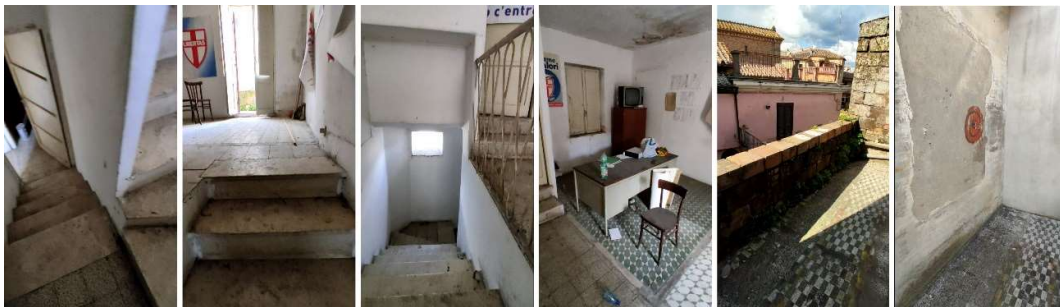
1-2-3) Rampa di scale tra P1 e P2; 4) Sala (P2); 5-6) Terrazzo

Come precedentemente accennato si riscontrano fenomeni legati all'umidità in entrambe le sale presenti, le infiltrazioni osservate derivano sicuramente da problematiche da ascrivere al terrazzo presente al Piano Secondo e alla copertura a falda sommitale.

**Terrazzo (P2):** spazio esterno affacciato su via Cavour, di forma rettangolare e marginato sui lati minori dalle murature esterne degli edifici confinanti. La pavimentazione è composta da n.3 tipologie di elementi graniglia in forma di un disegno geometrico. La tamponatura esterna mostra i segni di un precedente intervento di chiusura di un vano finestra.

| L'U.I. è in stato di abbandono da diversi anni, risulta necessaria un operazione di manutenzione generale. In particolare si notano le problematiche di infiltrazione legate allo spazio terrazzo e alla copertura. | Valore attribuito: -4% |
