TRIBUNALE DI ROMA
SEZIONE FALLIMENTARE

Fallimento de Società Edilizia Romana - SER s.p.a.

Fall. n.667/2003

Relazione di Stima dell'immobile sito in: Cottanello (RI), via Regina Margherita
n.22, PT-P1

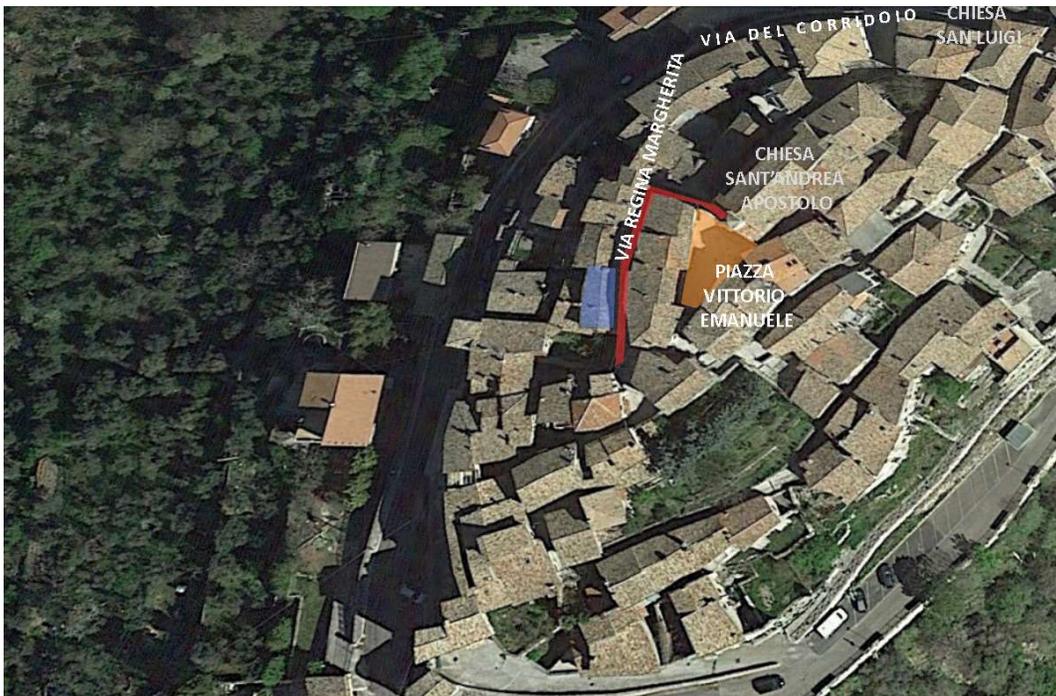
L'U.I. si trova in via Regina Margherita n.22, risulta esposta lungo il lato Ovest e, in virtù della sua posizione al Piano Primo, gode in parte dell'affaccio verso le vallate sottostanti. L'edificio si sviluppa su due piani, un piano terra ed un piano primo, con copertura a falda ed una muratura a vista composta da malta e pietre locali, con elementi più grandi e squadriati lungo gli angoli. I varchi e le aperture finestrate sono sottolineate esternamente mediante semplici rifiniture in pietra, le porte di ingresso sono protette da piccole pensiline realizzate superiormente mediante coppi. L'aspetto esteriore dei due fronti esposti su via Regina Margherita risulta curato e pulito, non presenta mancanze o aree degradate.

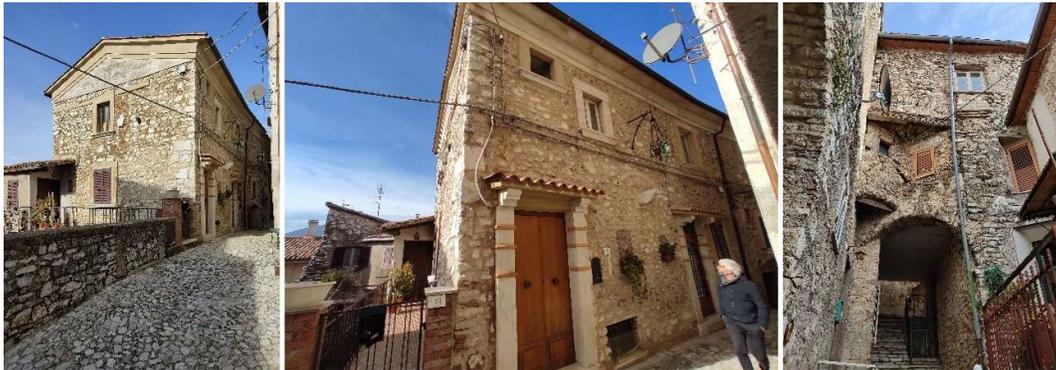
1) Vista dell'edificio da via Regina Margherita (fronte Sud); 2) Vista sull'ingresso (civ. 22) e sul piano primo;
3) Vista dell'edificio dal lato Est

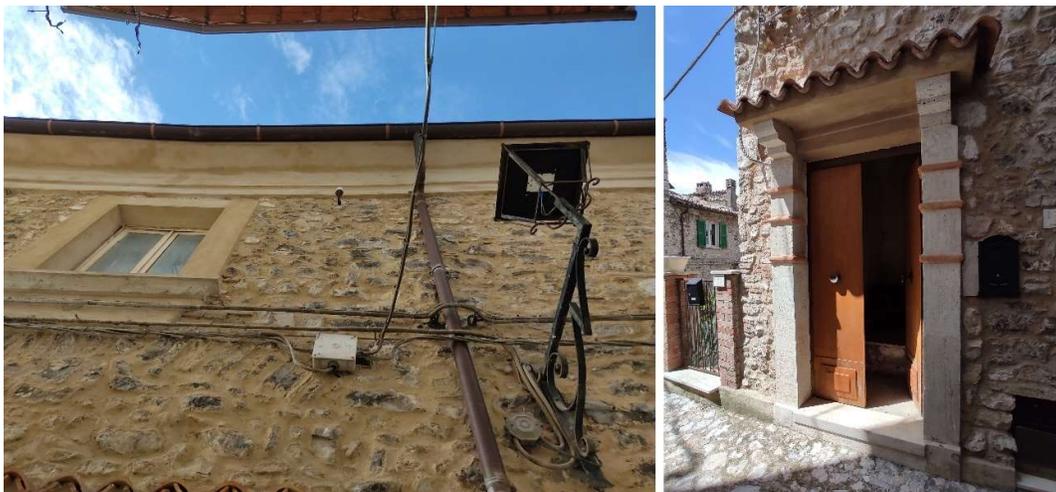
1) Vista del piano primo da via Regina Margherita (fronte est); 2) Vista sull'ingresso (civ. 22)

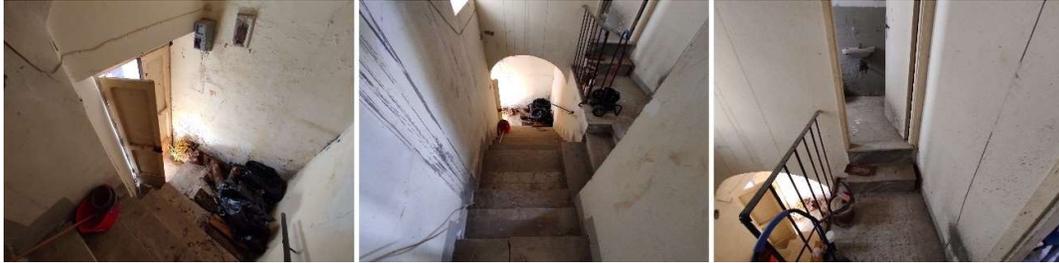
Al contrario le caratteristiche interne riscontrabili dell'U.I. presentano un degrado diffusa delle finiture, degli infissi, degli impianti e degli intonaci, questi ultimi in molti punti considerevolmente danneggiati. Gli ambienti interni risultano in stato di abbandono, si riporta la presenza di moltissimo materiale vario depositato principalmente nelle due stanze principali, in quantità tale da non aver reso possibile la completa esplorazione degli ambienti durante le fasi di sopralluogo. Si è appurata inoltre una problematica legata alla scala di salita dall'accesso al Piano Terra al Piano Primo, per cui l'appartamento confinante al Piano Terra lamenta problematiche strutturali e di infiltrazione. Per quanto riguarda la copertura questa è stata recentemente rifatta per impedire il protrarsi del

danneggiamento dell'intero stabile, attualmente presenta una copertura a falda con struttura lignea con capriate a vista.

1) Vista sull'ingresso (PT); 2) Vista sulle scale dal piano primo; 3) Vista sul disimpegno

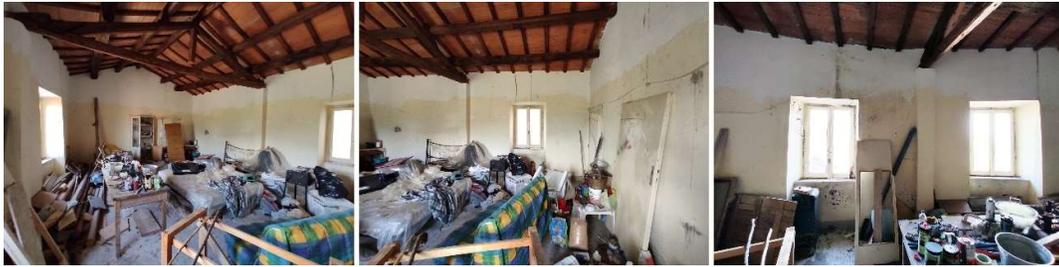
Viste sull'ambiente Sala

Pareti: Gli Ambienti presentano una colorazione non uniforme, si ritiene che nel tempo siano stati effettuati interventi localizzati per risolvere problematiche legate alle infiltrazioni dalla copertura. Si evidenzia uno stato non ottimale degli intonaci, con numerosi segni legati alle infiltrazioni ed al loro danneggiamento.

Sala Principale: si sviluppa su tutto lo spessore dell'edificio, quindi affaccia sia sul fronte Ovest che sul fronte Est (via Regina Margherita); questo è l'unico ambiente in cui possiamo osservare l'intero sviluppo della copertura lignea a capriata. Presenta n.3 aperture finestrate, una nicchia sul fondo della stanza e n.2 supporti in corrispondenza della capriata a vista.

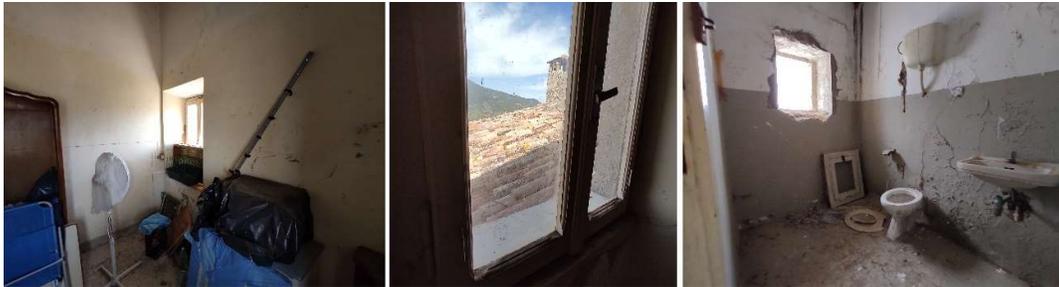
1) Vista dell'Ambiente1 (P1); 2) Vista sul fronte Ovest; 3) Vista dell'ambiente WC

Finestrature e Porte: Finestrature e porte sono in legno verniciato di bianco, gli elementi risultano degradati e danneggiati. Il Bagno presenta solo l'apertura verso l'esterno ma risulta totalmente mancante l'infisso.

Bagno-WC: L'accesso avviene attraverso n.2 scalini, si riscontra per l'ambiente bagno un aspetto generalizzato di degrado, in parte dovuto anche alla mancanza di protezione verso l'esterno (mancanza dell'infisso). Non riscontrabile lo stato di efficienza della parte impiantistica attualmente presente.

Bagno-WC: vi si accede mediante n.2 scalini, si riporta l'assenza dell'infisso a protezione dell'interno e la vetustità/degrado di tutto l'ambiente.

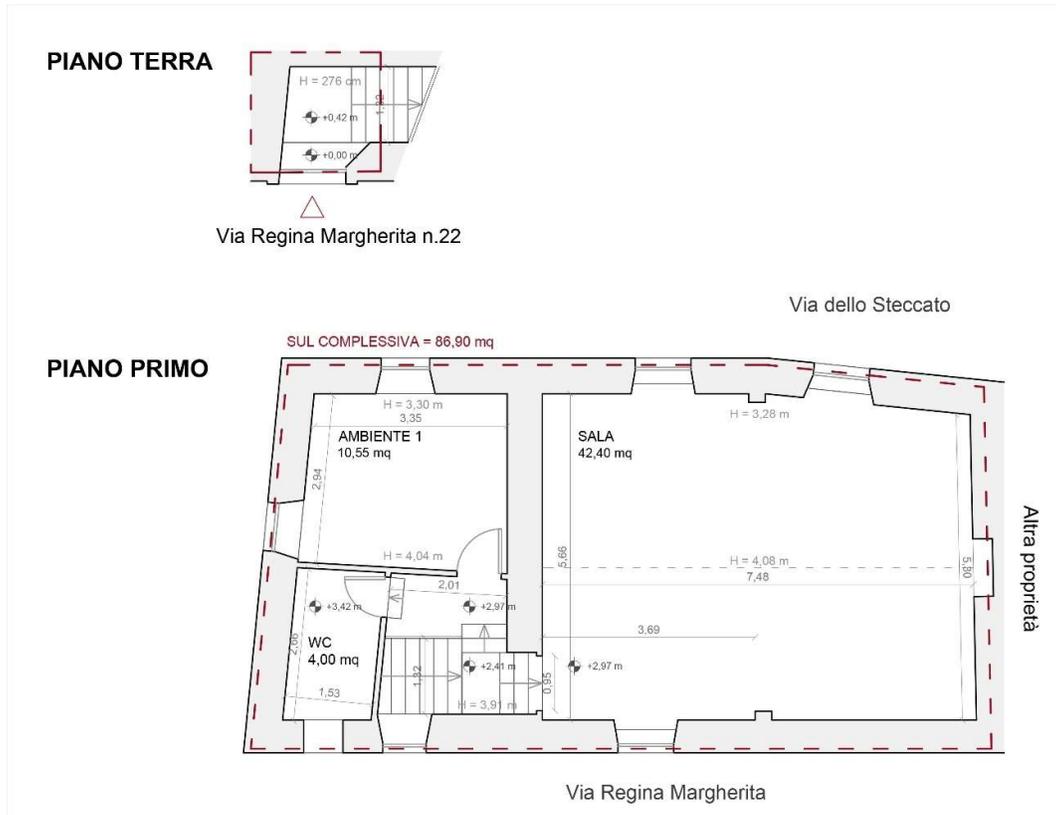
Via Regina Margherita n.22

AFFACCIO			
AMBIENTI	SUP. Netta	nord	ovest	sud	est
Ingresso-Scale	6,38				x
Disimpegno	2,05				x
Sala	42,40		x		x
Ambiente 1	10,55		x	x	
WC	4,00				x

TOT. S. Netta Int.	65,38 m ²
--------------------	----------------------

TOT. S.Comm.	86,90 m ²
--------------	-----------------------------

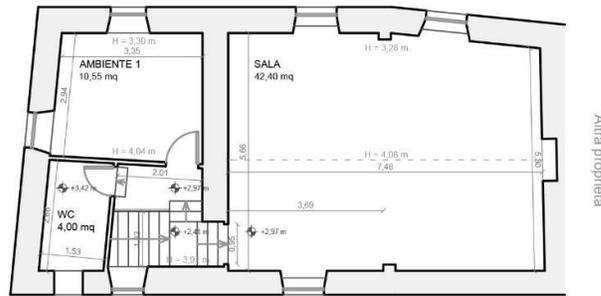
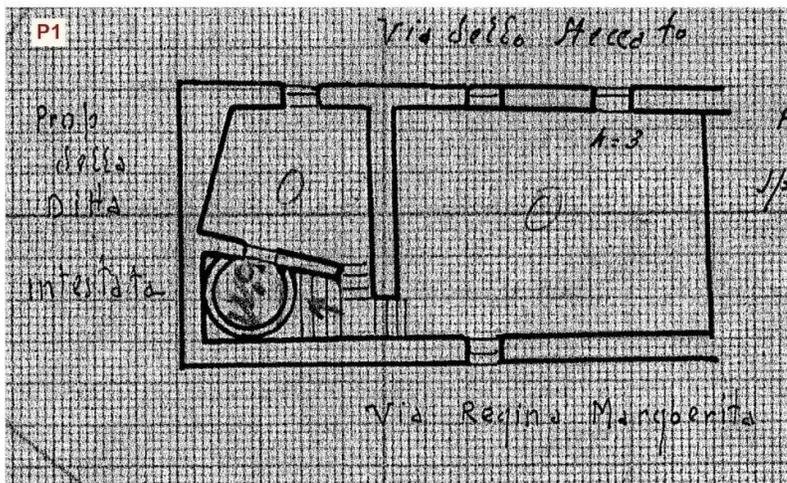
CONFRONTO PLANIMETRIA CATASTALE (1987) - STATO DI FATTO

DIFFORMITA'

Piano Primo: Nella planimetria catastale non sono riportate n.3 finestre: Finestra WC-Bagno, Finestra Disimpegno (lato scale) e Finestra lato Sud dell'Ambiente1. Nell'ambiente SALA RIUNIONI non è riportata la presenza della nicchia in fondo alla stanza. La conformazione dello spazio WC - vano scala - disimpegno non trova riscontro tra le due rappresentazioni

Piano Terra: la planimetria catastale evidenzia che precedentemente l'ingresso era condiviso con altra U.I.

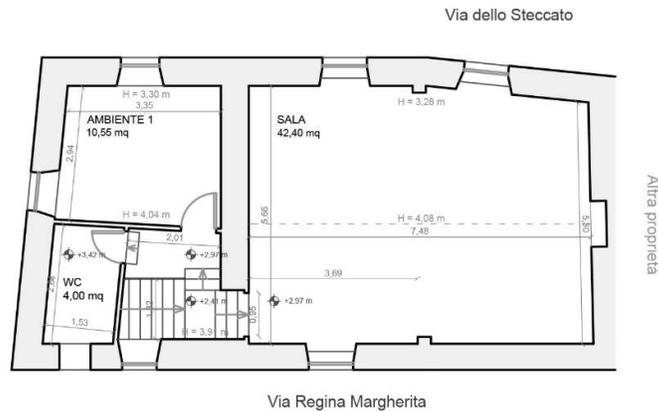
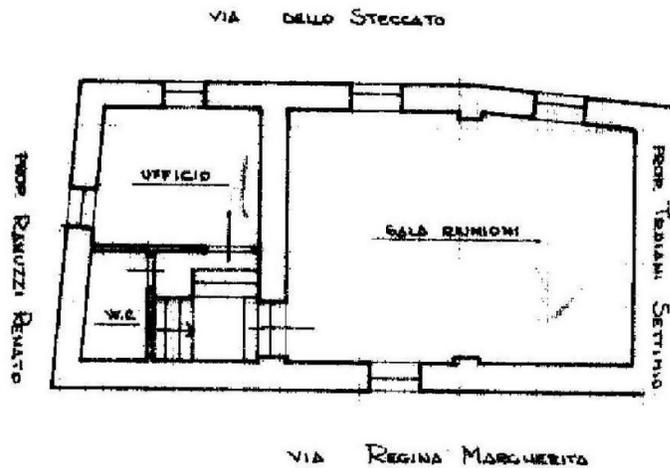
CONFRONTO PLANIMETRIA CATASTALE (1987) - STATO DI FATTO

DIFFORMITA'

Nella planimetria catastale non sono riportate n.2 finestre: Finestra WC-Bagno e Finestra Disimpegno (lato scale). Nell'ambiente SALA RIUNIONI non è riportata la presenza della nicchia in fondo alla stanza.
