**TRIBUNALE DI ROMA**  
**SEZIONE FALLIMENTARE**  
**Fallimento de Società Edilizia Romna - SER s.p.a**  
**Fall. n. 667/2003**

**Relazione di Stima dell'immobile sito in**  
**Bevagna, Corso Giacomo Matteotti n. 86 (PG)**

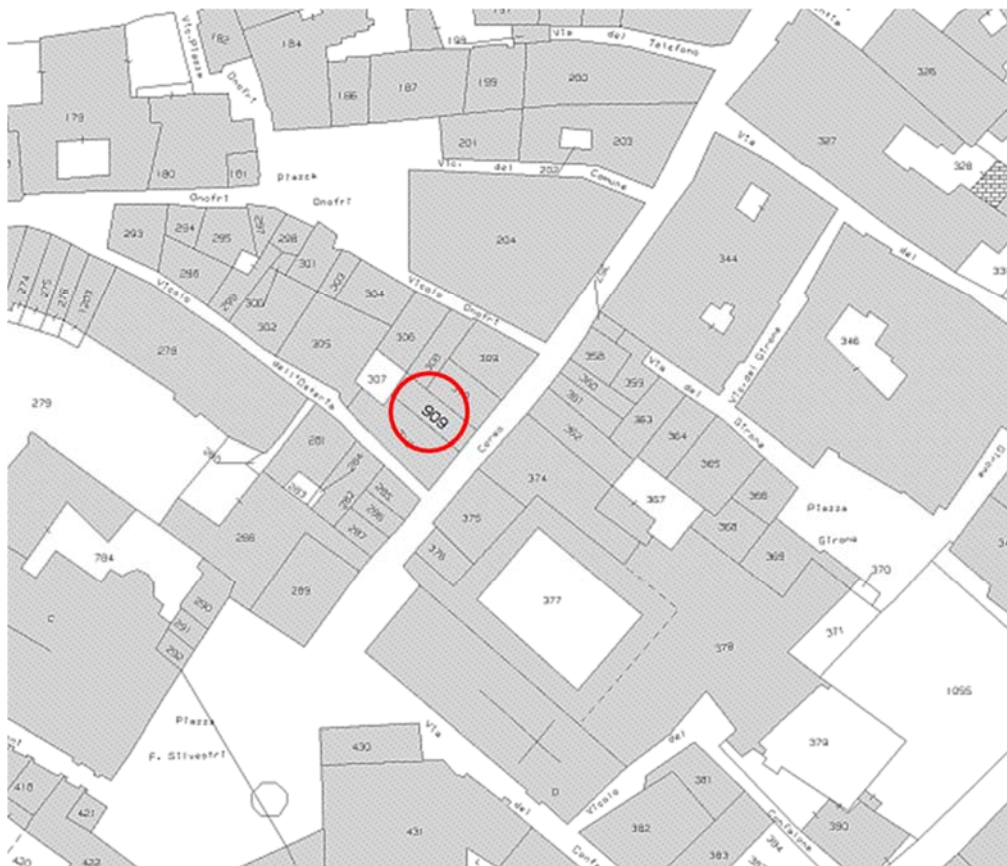
Fig. 1a - stralcio mappa catastale, Foglio 39. Catasto comune di Bevagna

Le unità immobiliari da stimare sono parte del medesimo stabile, un edificio per civile abitazione sito nel pieno centro storico del Comune di Bevagna (PG), cui si accede, in base alle indicazioni rilevate, dal portone d'ingresso attestantesi al civico 86 di Corso Giacomo Matteotti [1]. (cfr. fig.1a e 1b).

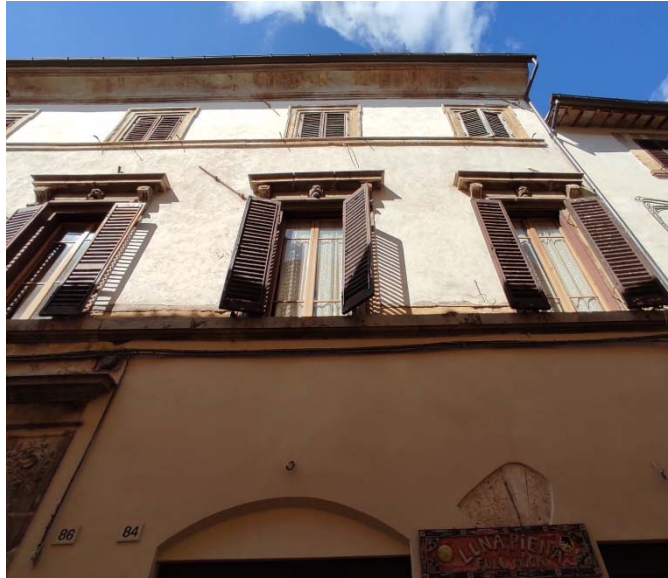
Fig. 2a - Facciata attuale (post 2017)

Lo stabile, realizzato con linee architettoniche semplici, si presenta con la facciata principale, prospiciente il Corso Matteotti, molto regolare impreziosita da quattro bucatore incastonate in cornici di foggia classica (lesene laterali e trabeazione aggettante in pietra). Le condizioni della facciata sono da considerarsi ancora discrete pur presentando alcuni interventi al piano terra in netto contrasto con l'armonia generale. Si segnala la presenza di alcune aree interessate da fenomeni sgorature e la pigmentazione dei piani dal primo al secondo risulta particolarmente sbiadita se non addirittura dilavata. La geometria del corpo di fabbrica si configura nella pedissequa ripetizione dei volumi dei piani residenziali composti da appartamenti (fig 2a e 2b). Questi si presentano con la medesima consistenza planimetrica per tutto lo sviluppo altimetrico, l'unica variazione volumetrica si riscontra al piano terzo (o sottotetto), dove insiste proprio l'appartamento in oggetto che sviluppa la sua parte abitabile seguendo la parte centralmente della copertura per ovvie ragioni di altezza.

Lo stile Architettonico pur nella sua semplicità definisce chiaramente le differenze volumetriche dei vari piani dell'immobile, con la presenza di un pino nobile al primo piano con una altezza di interpiano maggiore rispetto al piano superiore (fig. 2a e fig. 2b).
