TRIBUNALE CIVILE DI FORLÌ

PROCEDIMENTO DI ESECUZIONE IMMOBILIARE

n.38.18 R.G.ES.

IMMOBILE: Appartamento in Comune di Forlì, Via Balzella n.107

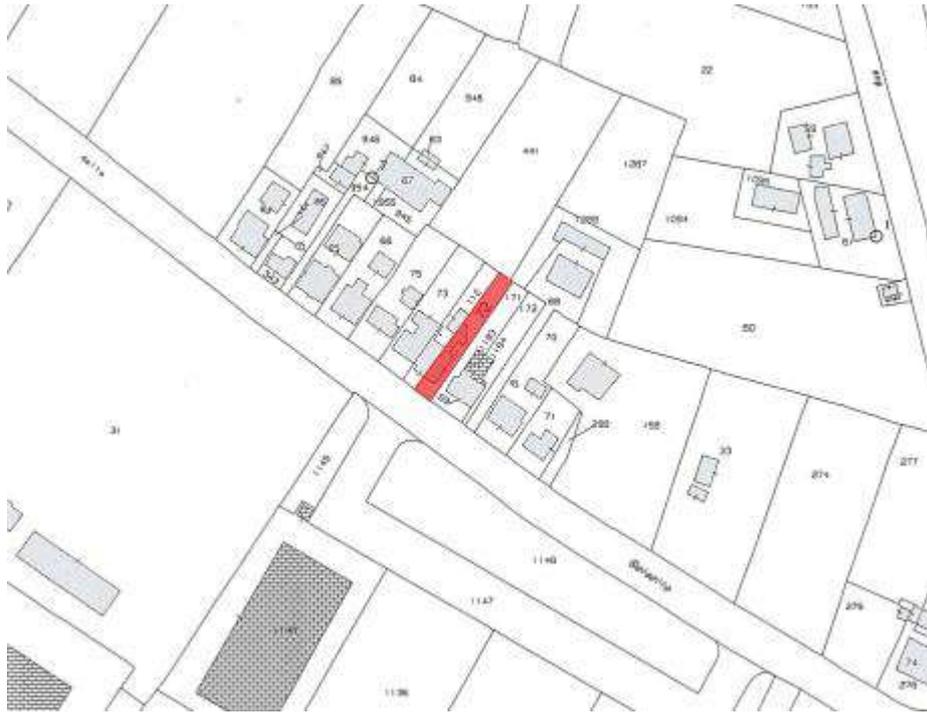
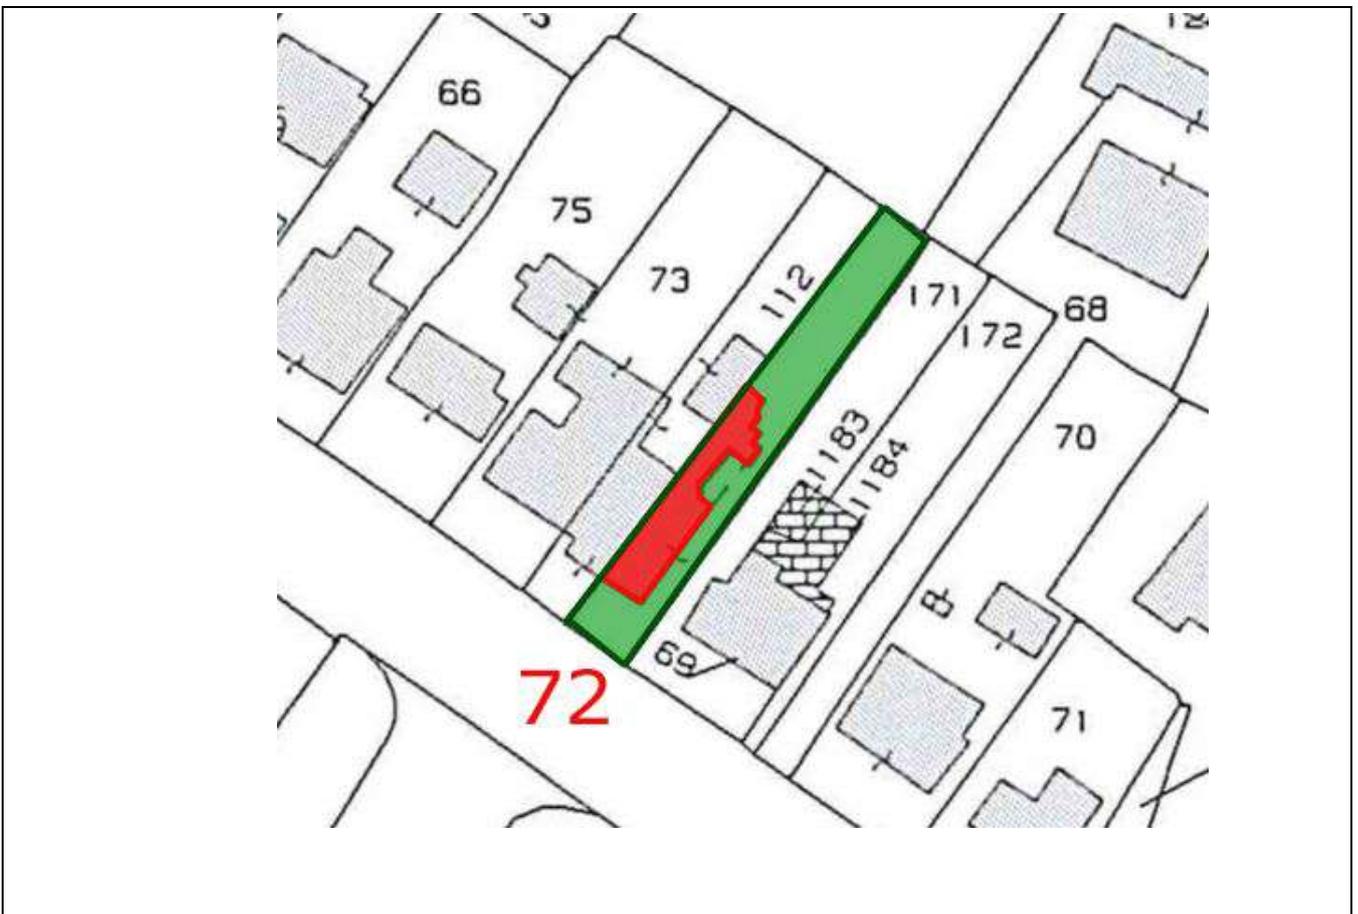
ESTRATTO DI MAPPA
COMUNE DI FORLÌ – FG.185 PART.LLA 72

L'area di pertinenza del fabbricato, viene indicata in colore verde nell'immagine sopra riportata.

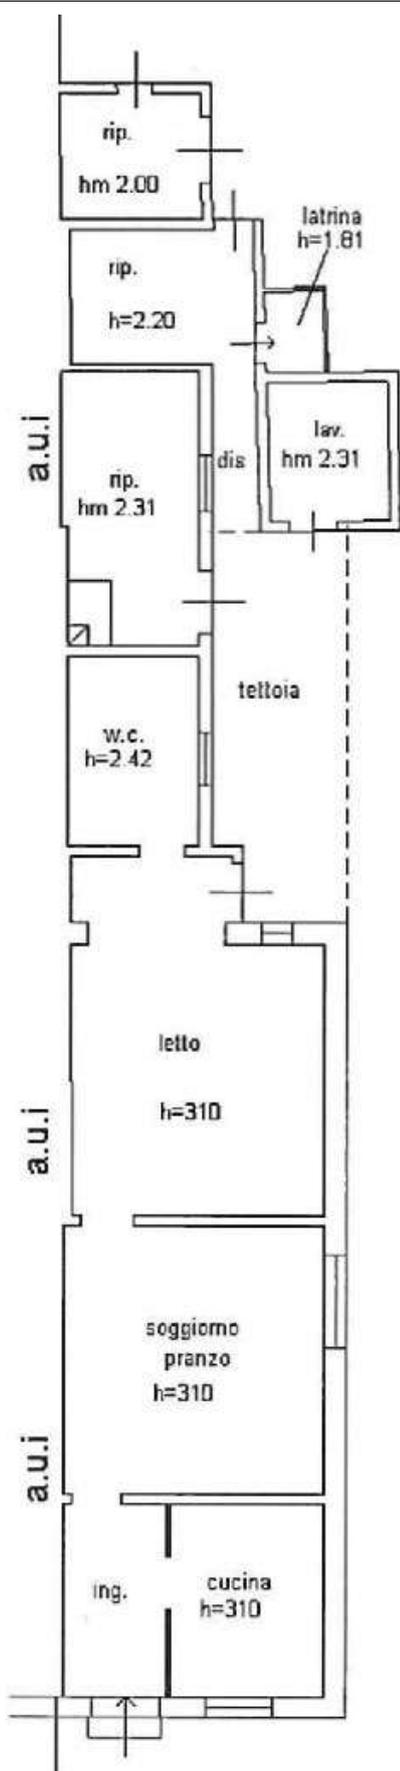
Comune di Forlì – Fg.185 part.IIa 72 sub.3

Catastralmente la planimetria del sub.3 rappresenta un appartamento definito da "ingresso", "cucina", "soggiorno/pranzo", "camera da letto" e "bagno", oltre a servizi esterni accessibili attraverso l'area coperta con "tettoia" quali: lavanderia e ripostigli.

E' parte della piena proprietà l'area esterna indicata catastalmente come "corte esclusiva".

Le planimetrie catastali corrispondono allo stato dei luoghi verificato durante il sopralluogo.

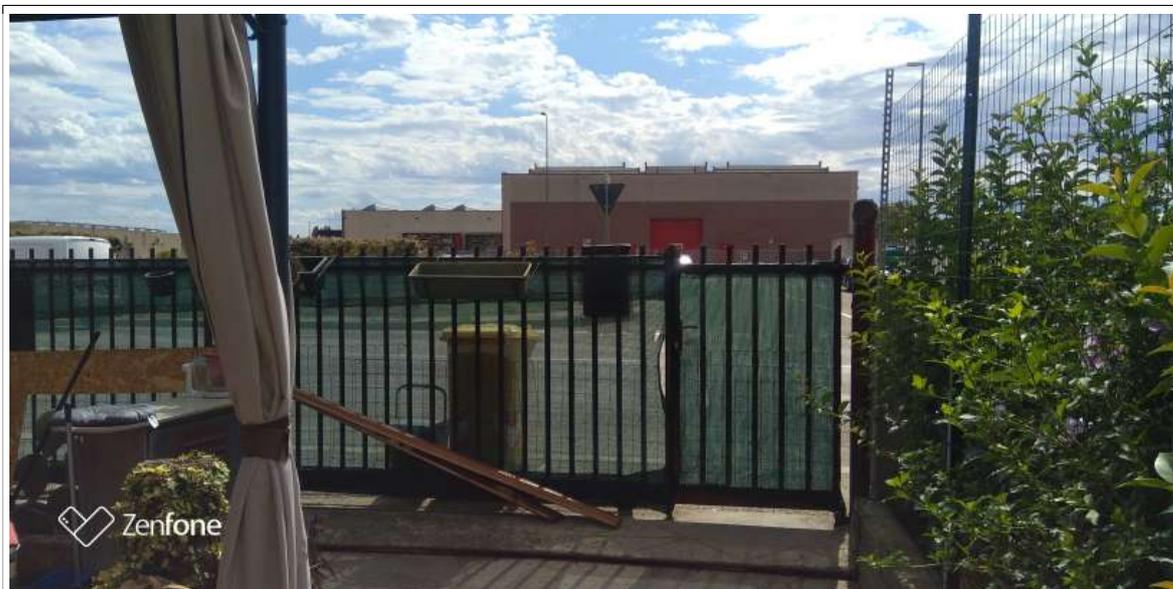
ingresso

All'area del fabbricato si accede attraverso un cancello pedonale che introduce alla corte interamente recintata, sui lati di confine, con rete metallica e la cui pavimentazione è in lastre di porfido posizionate a beole nella porzione antistante l'ingresso, con alternanza di piccole aree a verde; il camminamento perimetrale che conduce al retro del fabbricato è invece a cemento battuto.

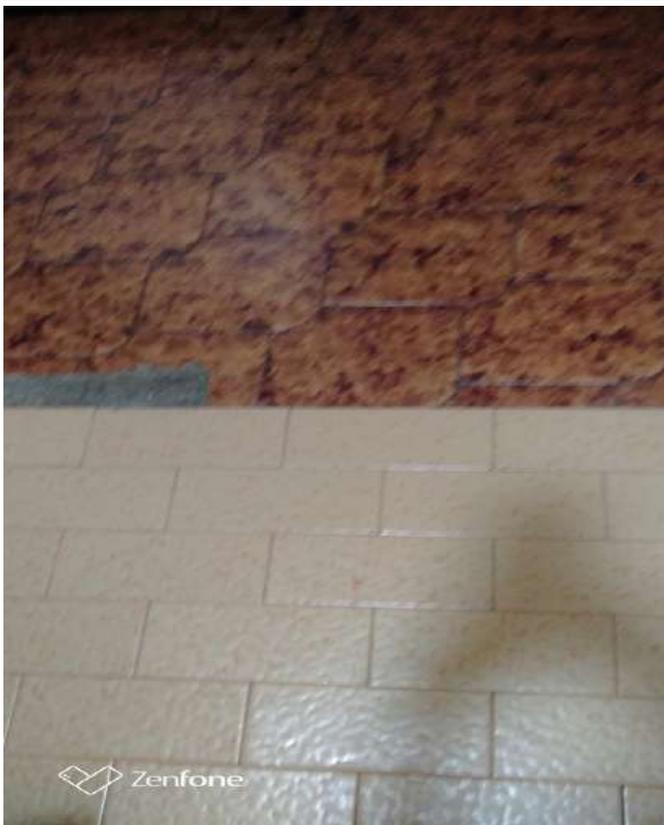
Pavimento cucina

Durante il sopralluogo sono emerse alcune difformità tra quanto legittimato agli atti e quanto rilevato in loco; in particolare nel vano di entrata la parete divisoria che divideva l'ingresso dalla cucina è, ad oggi, inesistente, in quanto demolita e non ricostruita; la presenza del tramezzo originario rimane segnalata nella pavimentazione diversificata del vano, che si presenta in parte con piastrelle di colore chiaro ed in parte con piastrelle scure.

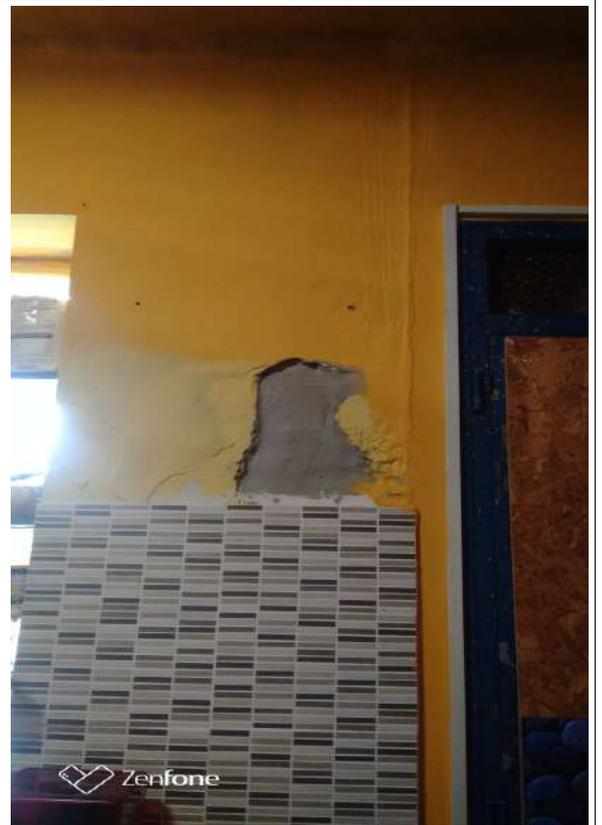
Rivestimento cucina

La parete della “zona cottura” presenta un rivestimento in piastrelle di ceramica. La fotografia allegata mette in evidenza la necessità di intervento manutentivo del bene.

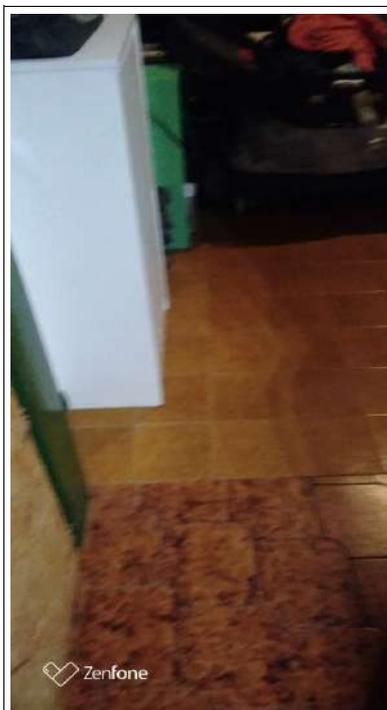
soggiorno

I locali che si susseguono, ovvero “soggiorno” e “cucina” si presentano con pavimenti di differenti tipologie.

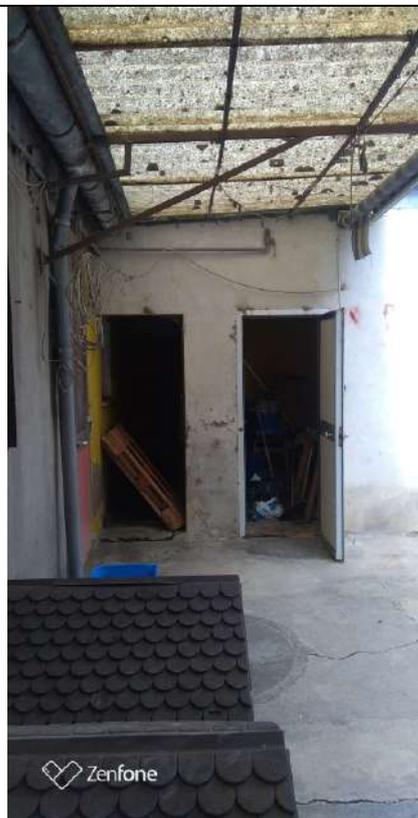
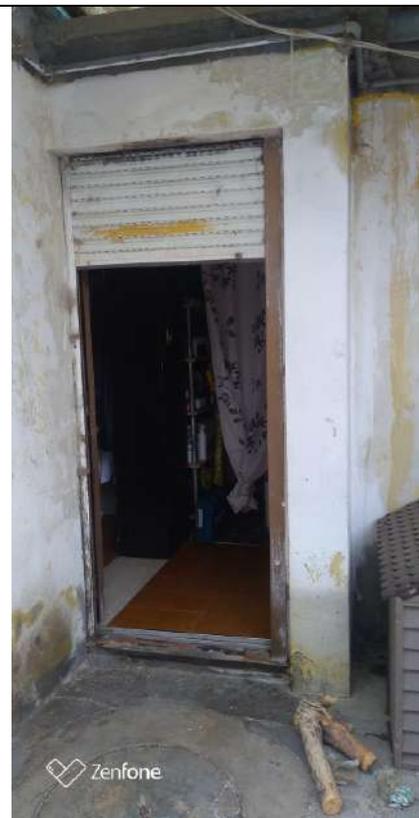
Ingressi dall'area coperta

Come anticipato, dall'area coperta si accede al vano lavanderia e al locale ripostiglio. Nella lavanderia, di altezza circa mt.2,30, è collocata la caldaia dell'abitazione che, al momento del sopralluogo, si presentava smontata e da ripristinare. Anche il ripostiglio, ha un'altezza di circa mt.2,30 ed è dotato di camino (non utilizzato).

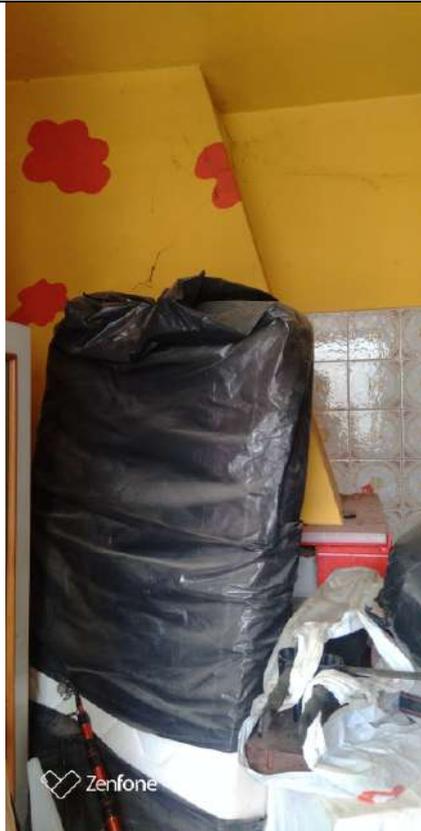
ripostiglio: camino

Come si evince dalle fotografie, il locale ripostiglio, oltre ad essere dotato di caminetto, ha rivestimento parietale in piastrelle di ceramica e impianto idrico. Ogni vano dell'abitazione è dotato di termosifone con impianto di riscaldamento a gas metano. Gli impianti elettrico e idrico-sanitario appaiono parzialmente sottotraccia e funzionanti. L'E.S. non può ovviamente garantire che essi non presentino insufficienze o malfunzionamenti. Sarà chiaramente necessaria una verifica generale degli stessi con tecnici competenti in materia per la messa a norma complessiva di **tutti** gli impianti secondo le vigenti leggi in materia.

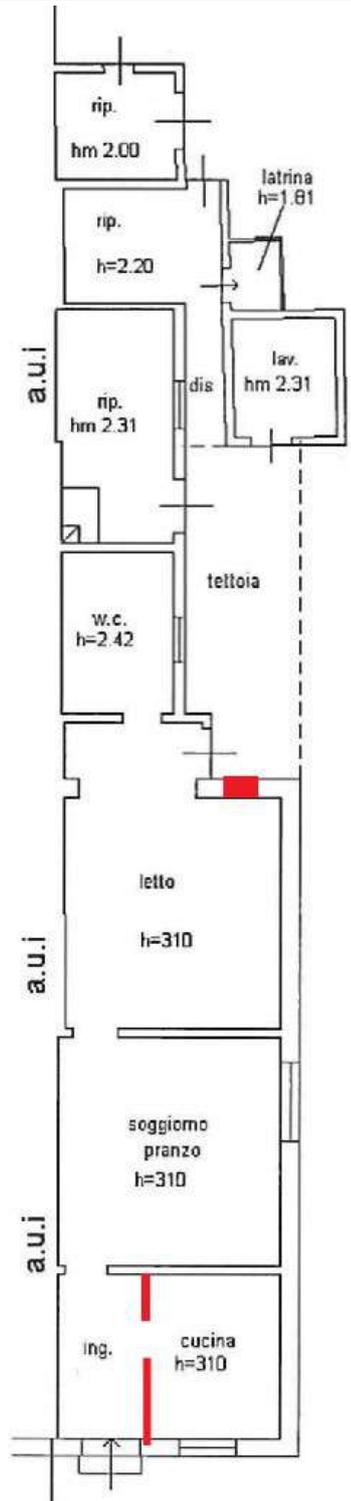
L'abuso consiste nella demolizione del tramezzo divisorio tra il locale di ingresso e la cucina; tale difformità appare sanabile ma solamente previa verifica, con i tecnici del comune di Forlì, degli indici areoilluminanti del vano originato.

Inoltre, anche l'apertura della finestra nella camera, è da regolarizzare dimostrando l'errore grafico nelle tavole legittime depositate presso l'archivio comunale; anche in questo caso sarà utile e fondamentale accordarsi con i tecnici comunali sul come accertare l'errore e regolarizzare la situazione. Si fa presente che, la finestra della cucina, in vetrocemento, non appare apribile e sarà necessario renderla tale per soddisfare i requisiti di areazione richiesti dal regolamento igienico e sanitario e rendere il vano cucina regolarmente abitabile.

Premesso quanto esposto in precedenza, tenuto conto delle modifiche rilevate e della consistenza delle unità, per ottenere la regolarità edilizia-urbanistica è necessario provvedere alle diverse pratiche edili in Sanatoria per uniformare lo stato dei luoghi con quanto autorizzato nei Titoli Edilizi indicati in atti.

Si rimanda a futura verifica, a carico dell'assegnatario, con necessario confronto tecnico normativo del momento con il Comune di Forlì, per verificare e redigere pratica in sanatoria delle unità in oggetto.
