**TRIBUNALE DI CATANZARO  
PRIMA SEZIONE CIVILE**

**R.G.E. 35/2014**

RELAZIONE DI CONSULENZA  
TECNICA D'UFFICIO

Procedimento Immobiliare Esecutivo promosso da :  
BANCA DI CREDITO COOPERATIVO DI SCANDALE- SOC. COOP.  
contro

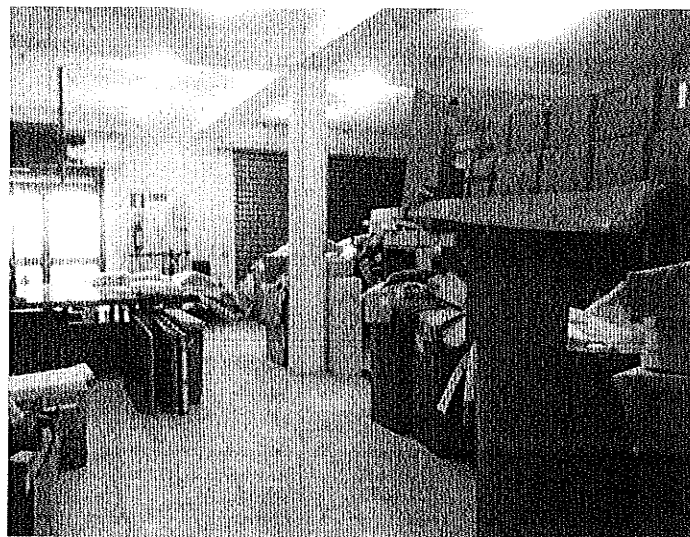
Laboratori

L'**opificio** a piano terra risulta suddiviso nei seguenti ambienti aventi altezza di 3,35 ml:

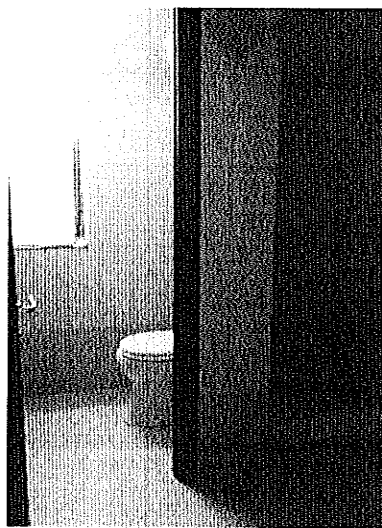
Servizi personale

I bagni hanno rivestimento con piastrelle in ceramica dim. 15x15 cm. di colore bianco e giallo e sono dotati di wc., lavabo e doccia per il personale, oltre bagno per disabili con lavabo e wc.

I locali internamente si presentano in ottimo stato di conservazione, sono però mancanti le mostrine intorno alle porte dei servizi per il personale. (VEDI ALL. B).

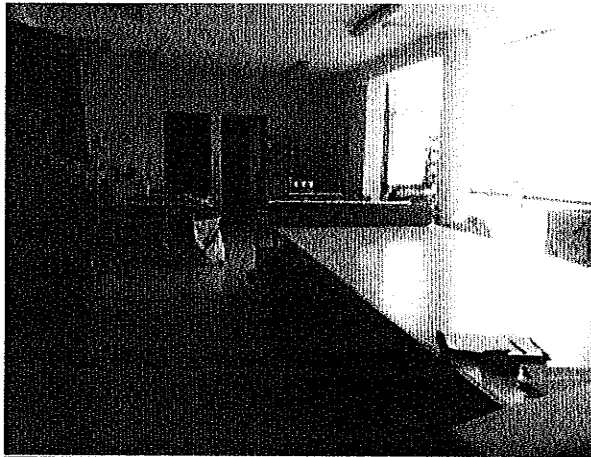
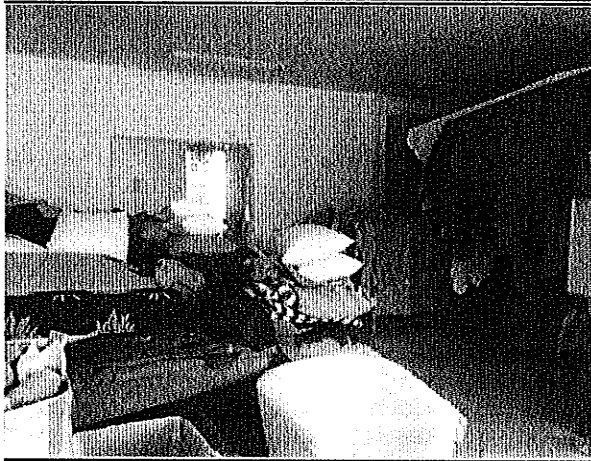
sartoria

La tinteggiatura delle pareti è realizzata con idropittura lavabile beige. La pavimentazione è costituita da piastrelle in monocottura dim. 30x30 cm. di colore salmone, i gradini dei vani scala presentano elegante rivestimento in marmo rosso francese.
