PROCEDURA DI LIQUIDAZIONE ex art.14 L.3/2012

PERIZIA STIMA IMMOBILI

Appartamento in Comune di Truccazzano, via Calipari 8/b.

Box in Comune di Truccazzano, via Calipari 8/b.

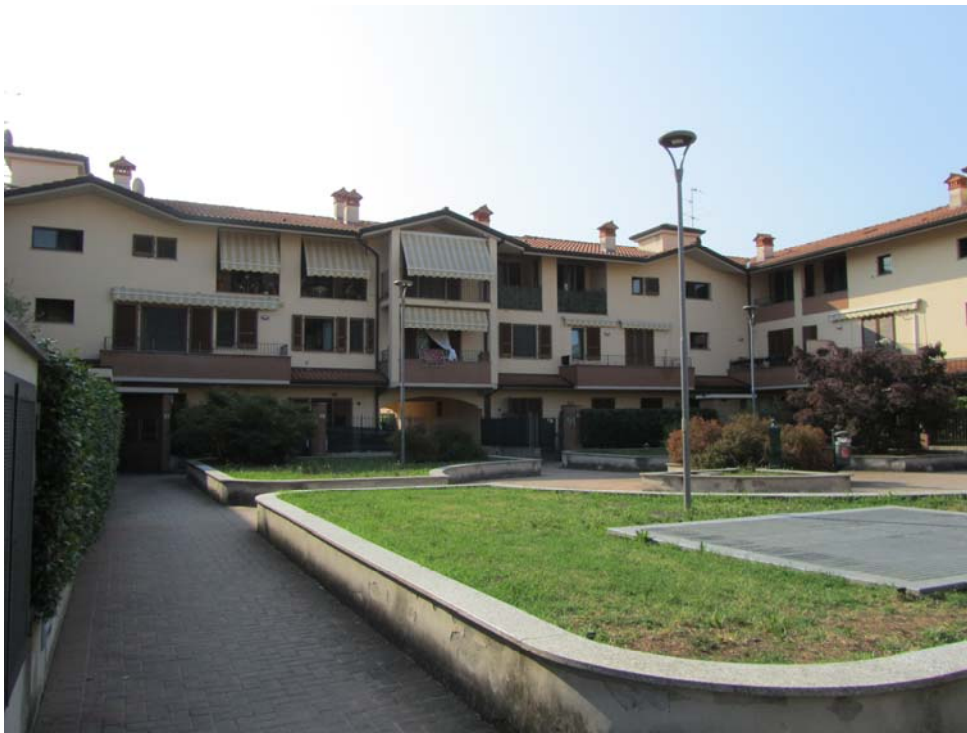
CONDOMINIO

L'edificio, di tre piani fuori terra, fa parte di un condominio con forma ad U gravante su un cortile centrale condominiale. Il complesso è stato costruito negli anni 2004-2006.

Struttura in c.a. pareti esterne in intonaco pitturato, coperture in coppi, parapetti metallici, chiusure esterne in persiane.

Condizioni generali dello stabile: Buone.

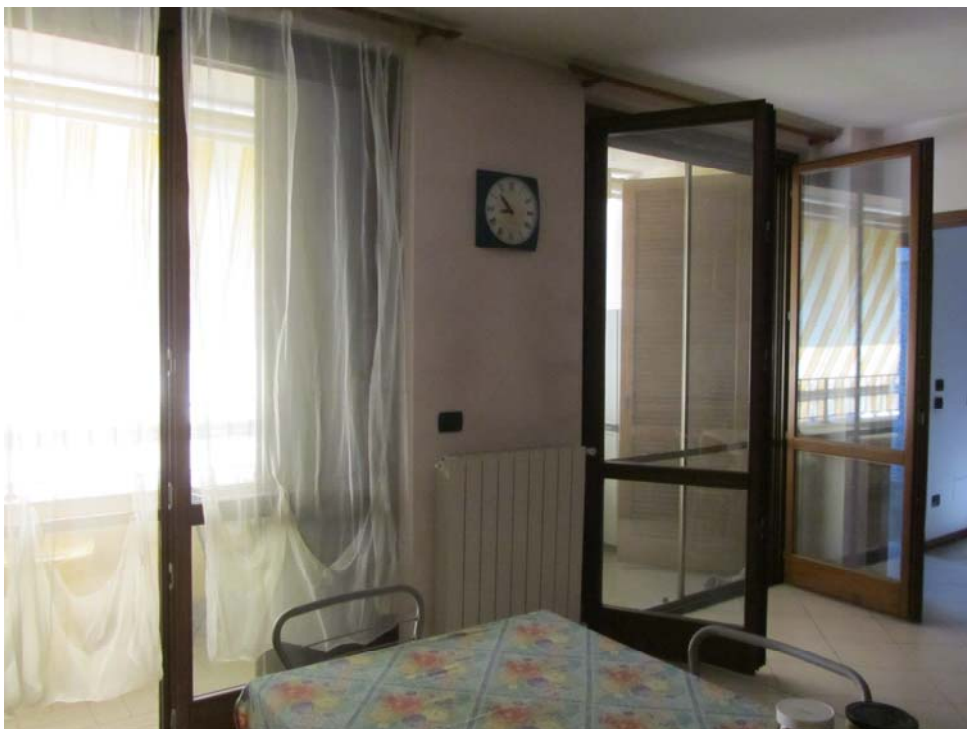
SOGGIORNO

L'appartamento è composto da un locale ingresso/soggiorno a cui si accede dal pianerottolo comune tramite una porta blindata.

Le pavimentazioni sono in ceramica e le pareti intonacate e dipinte.

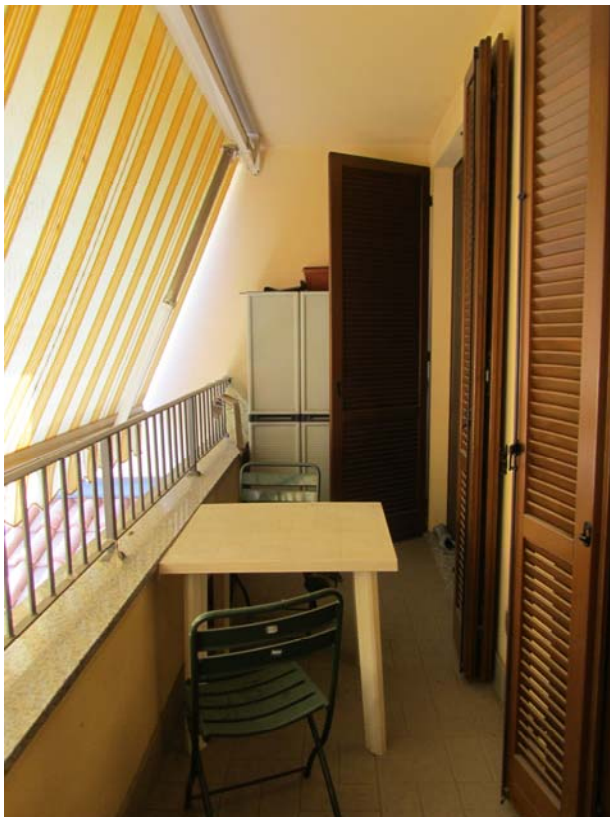
TERRAZZO

Dal soggiorno si esce su un terrazzo coperto e in rientranza dell'edificio, di circa 7,5 mq.

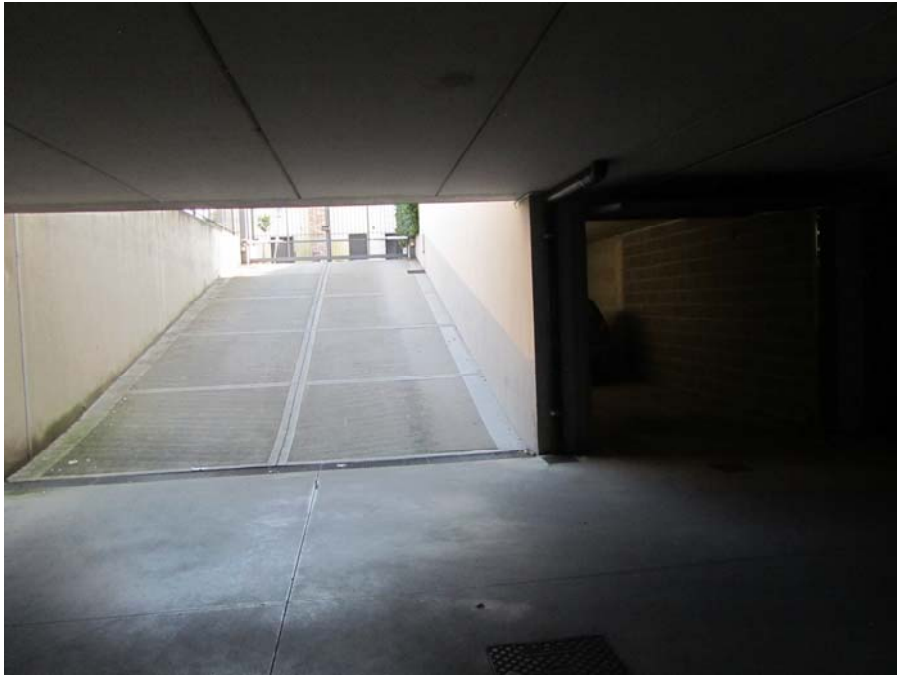
RAMPA DI ACCESSO CARRAIO

L'accesso carraio ai garage avviene tramite rampa scoperta con cancello automatizzato.

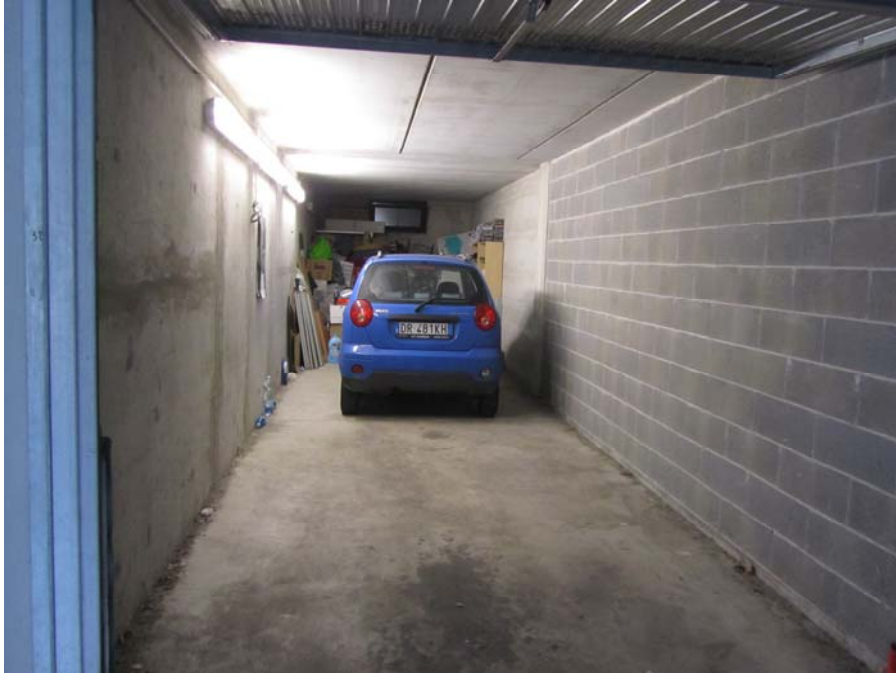
INTERNO BOX

Il box doppio ha pareti in blocchi di cemento a vista, pavimentazione in cemento liscio, in buono stato di conservazione, per una superficie netta di 32,20 m²

Ha un serramento per presa di aria verso intercapedine interrata.

L'altezza interna del locale è di 250 CM.
