# TRIBUNALE ORDINARIO - LECCO

### 8/2021

## CONSULENZA ESTIMATIVA GIUDIZIARIA

# APPARTAMENTO E AREA ESTERNA

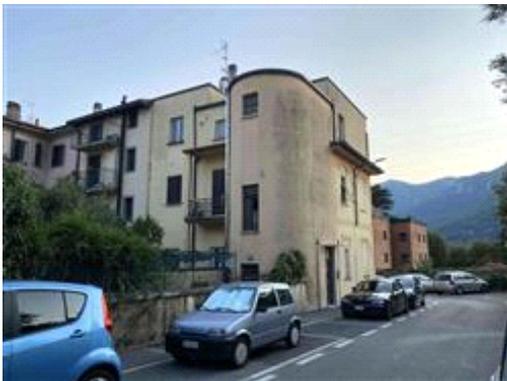
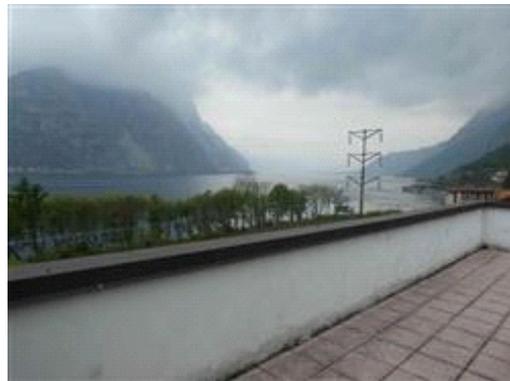
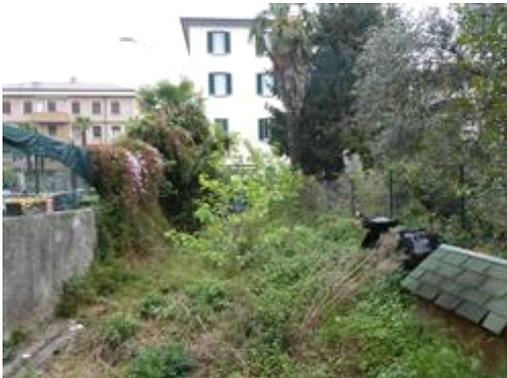
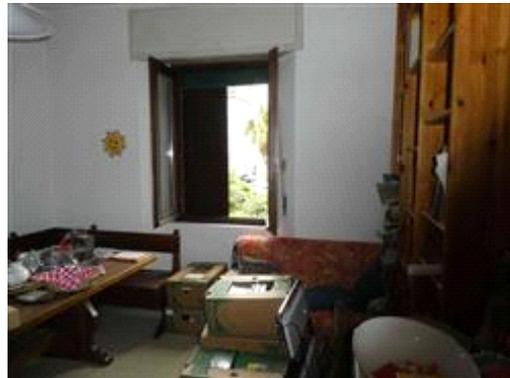
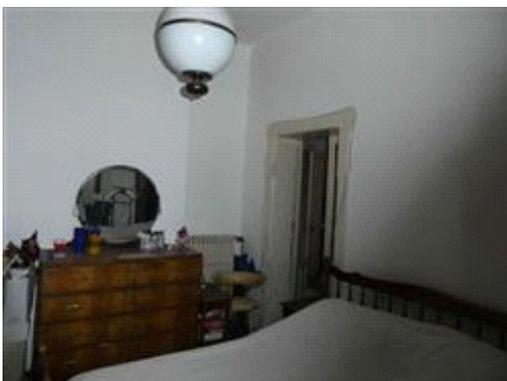
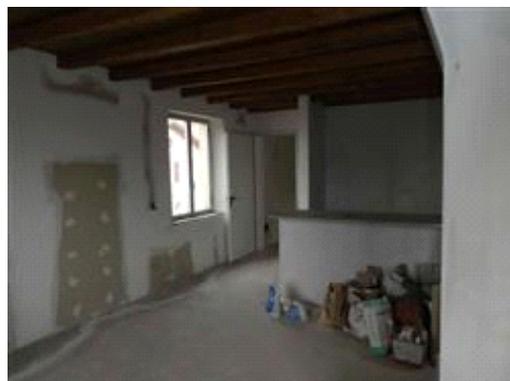
L'appartamento al piano primo si presenta con materiali e finiture coerenti con l'epoca di costruzione con interventi di manutenzione straordinaria eseguiti nel tempo ma senza una ristrutturazione pesante. Il piano sottotetto, invece, si presenta con le opere di ristrutturazione, previste nel 2005 con la pratica di recupero del sottotetto, in corso e non completate, prive degli impianti e delle finiture, con alcuni punti di evidente infiltrazione dal terrazzo soprastante e altre porzioni con condensa superficiale. Oltre al costo di completamento delle opere andranno quantificati anche gli oneri di urbanizzazione a completamento di quanto non versato per il citato titolo edilizia.

<i>pareti esterne:</i> costruite in muratura di mattoni pieni con coibentazione in assente , il rivestimento è realizzato in intonaco	mediocre	★ ★ ★ ★ ★ ★ ★ ★ ★ ★
<i>pavimentazione interna:</i> realizzata in P1 marmette di cemento e ceramica	al di sotto della media	★ ★ ★ ★ ★ ★ ★ ★ ★ ★
<i>pavimentazione interna:</i> realizzata in Psott - assente	molto scarso	★ ★ ★ ★ ★ ★ ★ ★ ★ ★
<i>pavimentazione esterna:</i> realizzata in Terrazzo - quadrotti di cemento e graniglia	nella media	★ ★ ★ ★ ★ ★ ★ ★ ★ ★
<i>manto di copertura:</i> realizzato in guiana bituminosa da verificare tenuta con coibentazione in assente	scarso	★ ★ ★ ★ ★ ★ ★ ★ ★ ★
<i>scale:</i> esterna agli appartamenti con rivestimento in pietra naturale	nella media	★ ★ ★ ★ ★ ★ ★ ★ ★ ★
<i>rivestimento interno:</i> posto in P1 - bagni e cucina realizzato in gres poercellanato	al di sotto della media	★ ★ ★ ★ ★ ★ ★ ★ ★ ★
<i>infissi esterni:</i> ante a battente e fissi realizzati in P1 - legno con doppio vetro	mediocre	★ ★ ★ ★ ★ ★ ★ ★ ★ ★

*solai*: latero cemento tra PT e P1 - legno in copertura nella media ★★☆☆☆☆☆☆☆☆

*termico*: autonomo (solo al P1 - assente al P sottotetto) con alimentazione in gas metano i diffusori sono in radiatori in ghisa conformità: verificare funzionalità mediocre ★★☆☆☆☆☆☆☆☆

*elettrico*: sottotraccia , la tensione è di 220V conformità: da verificare. assente al piano sottotetto al di sotto della media ★★☆☆☆☆☆☆☆☆

Il piano sottotetto è in stato di rustico (mancano pavimenti e rivestimenti, impianti, sanitari e finiture, inoltre sono presenti punti con infiltrazioni di acqua dal lastricato) si considera l'incidenza delle opere di finitura come la ristrutturazione a nuovo del piano primo

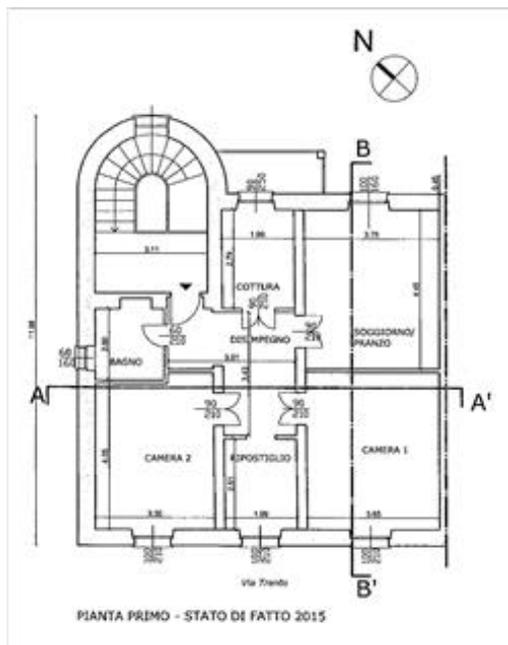
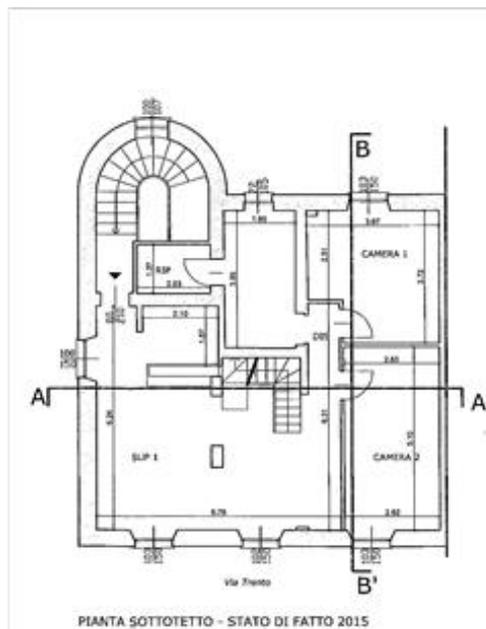
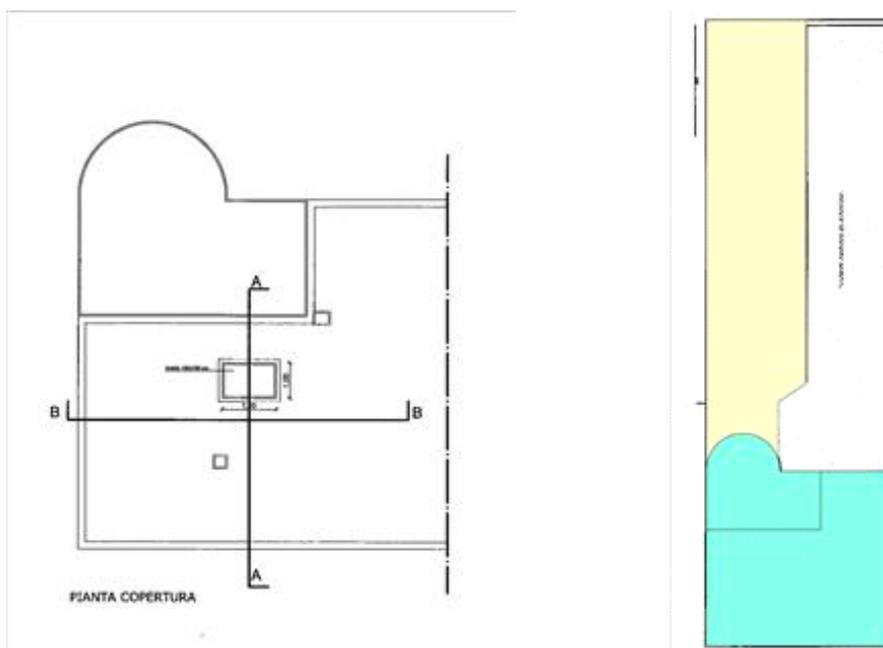
Sono state rilevate le seguenti difformità: La planimetria è ancora quella del 1969, antecedente i lavori di recupero del sottotetto
