TRIBUNALE ORDINARIO - BUSTO ARSIZIO

159/2021

CONSULENZA ESTIMATIVA GIUDIZIARIA

LOTTO 1

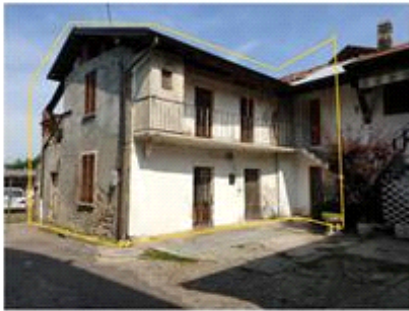
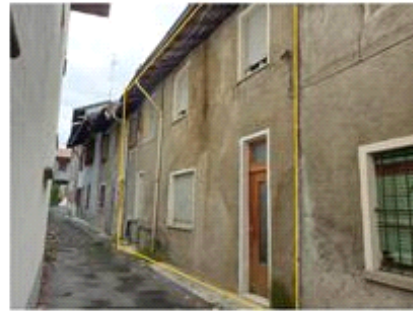
prospetto su vicolo Selvetta
