# TRIBUNALE ORDINARIO - BUSTO ARSIZIO

## ESPROPRIAZIONI IMMOBILIARI

### 12/2018

## CONSULENZA ESTIMATIVA GIUDIZIARIA

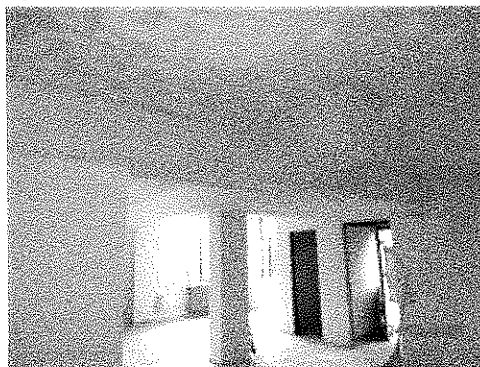
*Vista interna immobile*

Una caratteristica importante da evidenziare è che a soffitto del laboratorio sono collocate le reti di scarico del condominio soprastante e queste tubazioni sono state nascoste tramite cassettonature in

cartongesso, per cui l'altezza urbanistica di 2,80 m risulta essere in vari punti (come visibile dalle fotografie) ridotta a ca. 2,30 m.

- uno scarico mostra ancora segni evidenti di perdita, sebbene sembra che la problematica sia stata risolta;
- in corrispondenza delle pareti esterne ci sono alcuni modesti segnali di umidità, alcuni dovuti probabilmente a locali fenomeni di risalita, altri al mancato riscaldamento degli ambienti attualmente in disuso

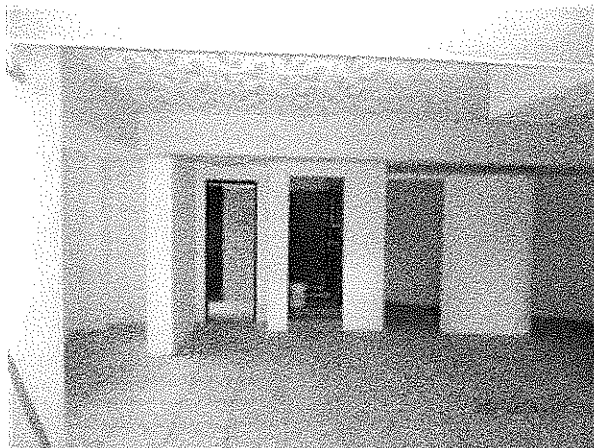
Vista blocco servizi

- a sinistra dell'ingresso si trova il blocco servizi dotato di un bagno con vasca (ca. 3,60 mq), un antibagno (ca. 3,60 mq), un locale docce (ca. 2,30 mq) ed un locale a disposizione (ca. 4,10 mq);
- frontalmente all'ingresso è stato ricavato un locale a disposizione di ca. 4,00 mq
- immediatamente a destra dell'ingresso invece si trova un piccolo ripostiglio (1,60 mq)

Ad eccezione del bagno e dell'antibagno, tutti i restanti locali non sono dotati di porte.
