# TRIBUNALE DI CATANZARO

PROCEDURA ESECUTIVA IMMOBILIARE N° 112/2021 R.G.ESPR

RELAZIONE FINALE DI STIMA DEI BENI PIGNORATI

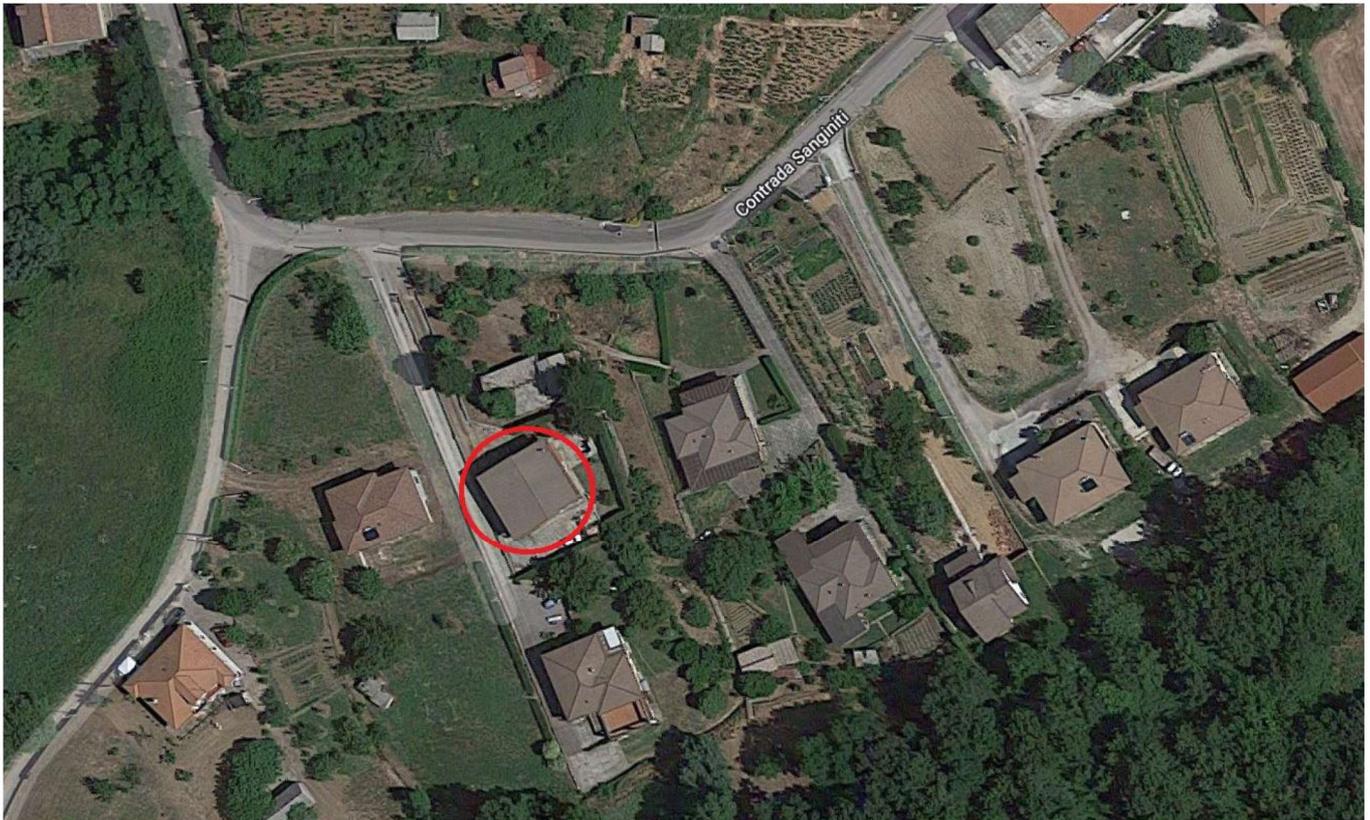
Fig. 2 – Aerofotografia dell'immobile pignorato  
4) - DESCRIZIONE DELL'IMMOBILE

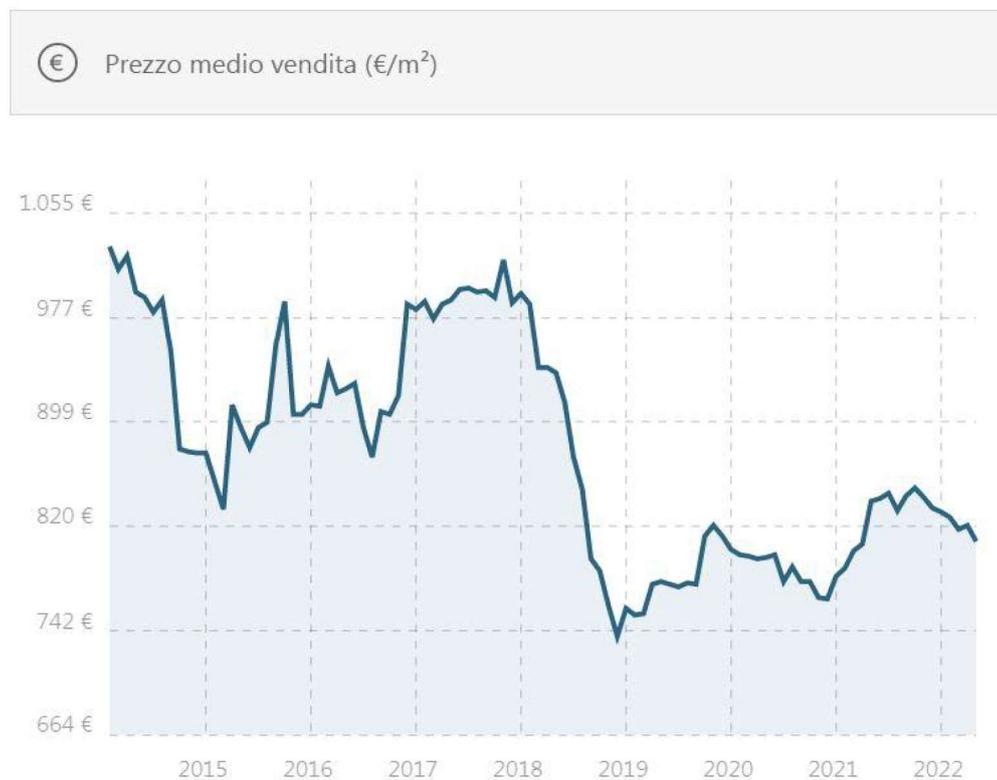
Fig. 3 - Andamento del mercato immobiliare locale per immobili residenziali (fonte Immobiliare.it)

Secondo la stessa fonte, a Maggio 2022 per gli immobili residenziali in vendita sono stati richiesti in media € 809,00 al metro quadro, con una diminuzione del 3,58% rispetto a Maggio 2021 (839,00 €/m<sup>2</sup>). Negli ultimi 2 anni, il prezzo medio all'interno del comune di Chiaravalle Centrale ha raggiunto il suo massimo nel mese di Ottobre 2021, con un valore di € 849,00 al metro quadro. Il mese in cui è stato richiesto il prezzo più basso è stato Dicembre 2020 allorquando sono stati richiesti in media € 766,00 al metro quadro.
