TRIBUNALE ORDINARIO DI CATANZARO

Procedimento esecutivo immobiliare n. 37/2020 R.G. Espr.

RELAZIONE DI STIMA

Dott. Ing. Maurizio Colosimo

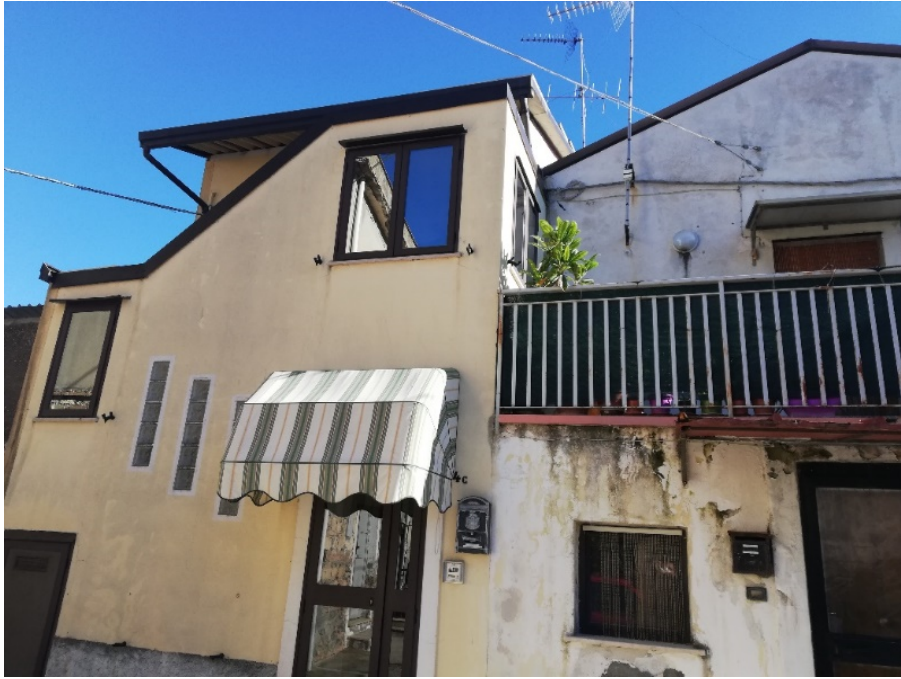
Prospetto Ovest – portoncino di accesso

L'immobile si presenta all'interno in discrete condizioni. Ad eccezione di alcune infiltrazioni sul soffitto del vano scala. Lo stato conservativo dei prospetti esterni è mediocre.

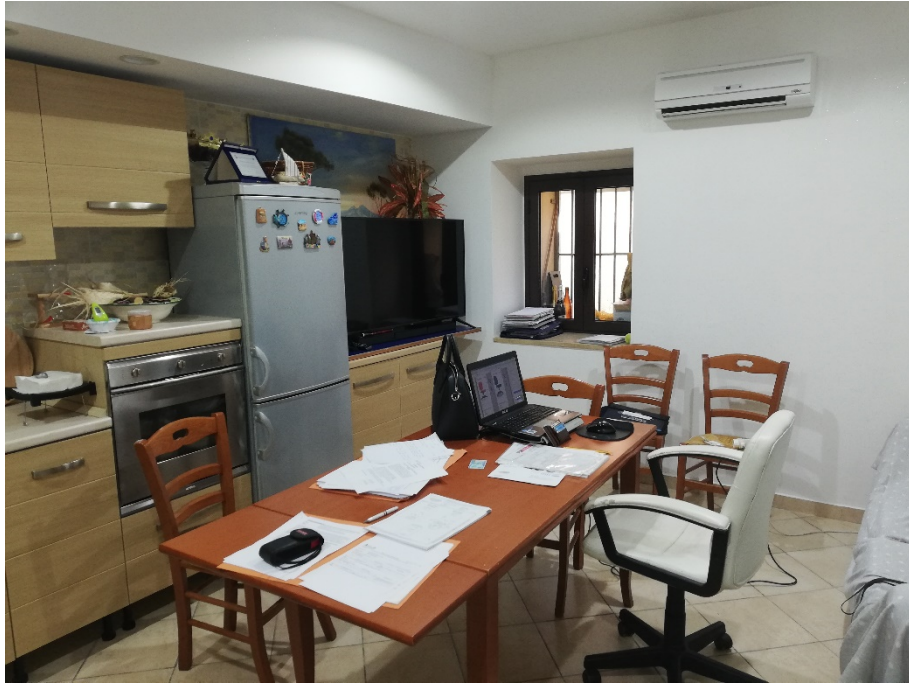
Cucina

- la finestra del vano cucina è inferiore alle dimensioni minime richieste dalle norme igienico sanitari per quanto attiene i rapporti aeroilluminanti.
- L'altezza del locale cucina 2,62 m è inferiore alle altezze minime previste dalle norme igienico sanitarie (2,7 m).
- Il bagno ricavato nel sottoscala non rispetta i requisiti richiesti dalle norme igienico sanitarie.
- un'errata rappresentazione grafica nella planimetria catastale. In particolare il piano primo è riportato con dimensioni maggiori dello stato di fatto.

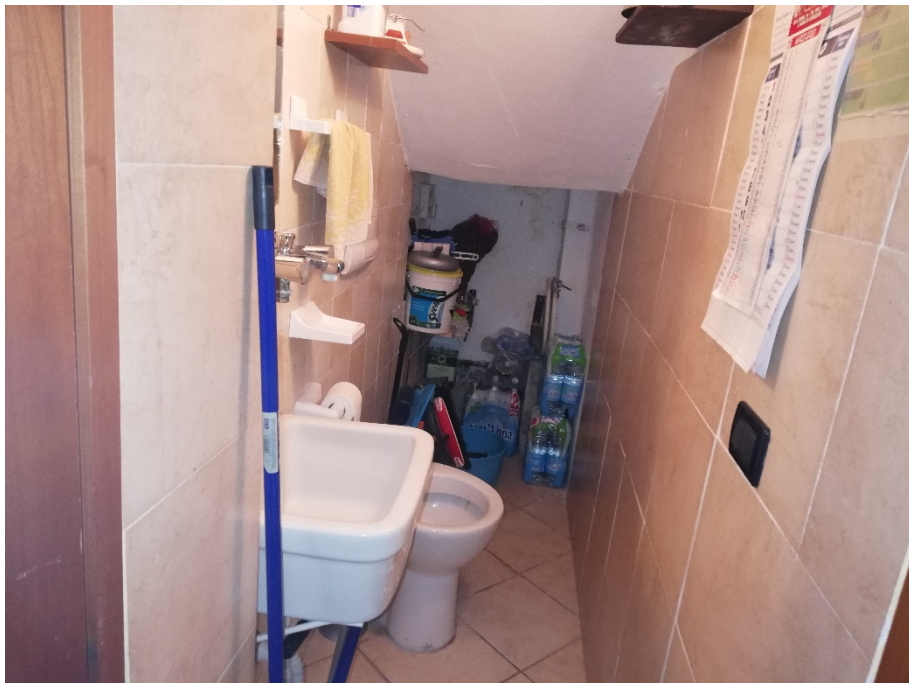
Bagno di servizio ubicato nel sottoscala

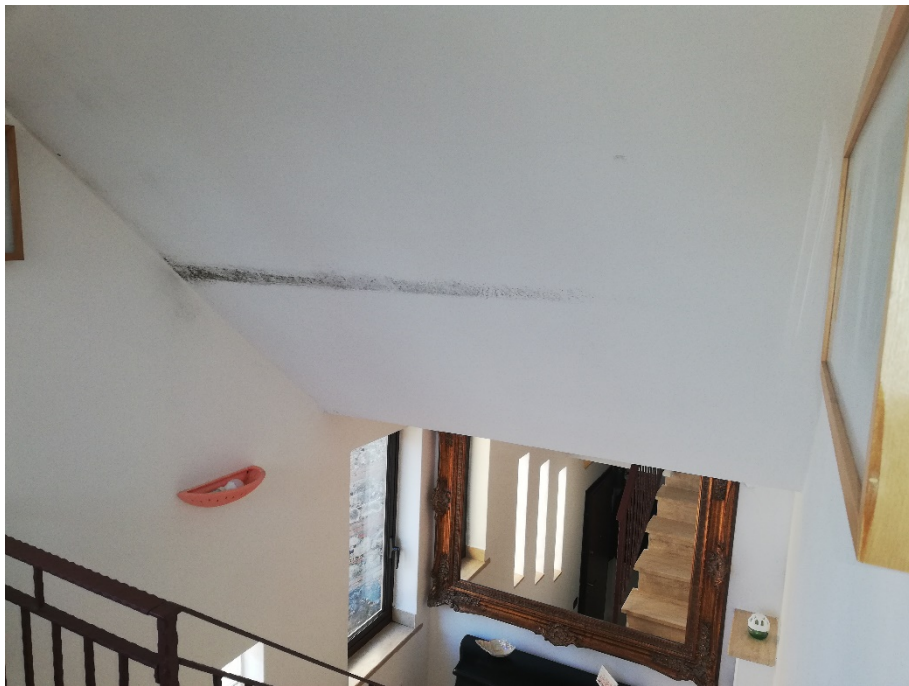
Soffitto del vano scala
