TRIBUNALE DI CATANZARO

ESECUZIONI IMMOBILIARI

Procedura n.33/2020 r.g. espr.

RELAZIONE ESTIMATIVA

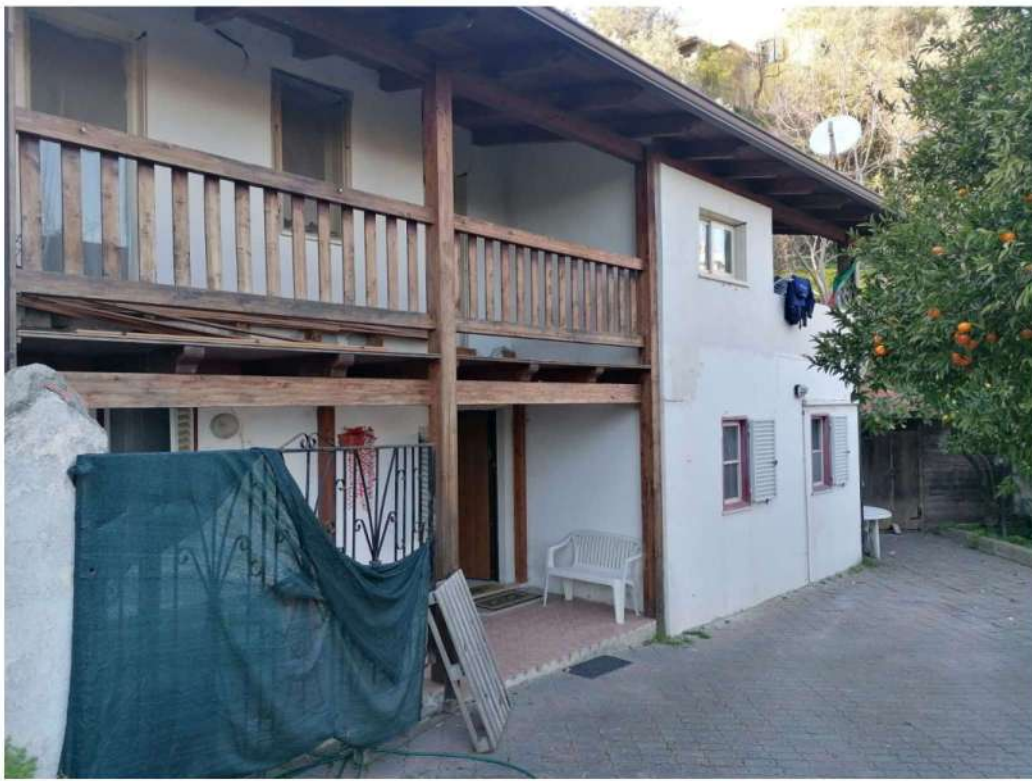
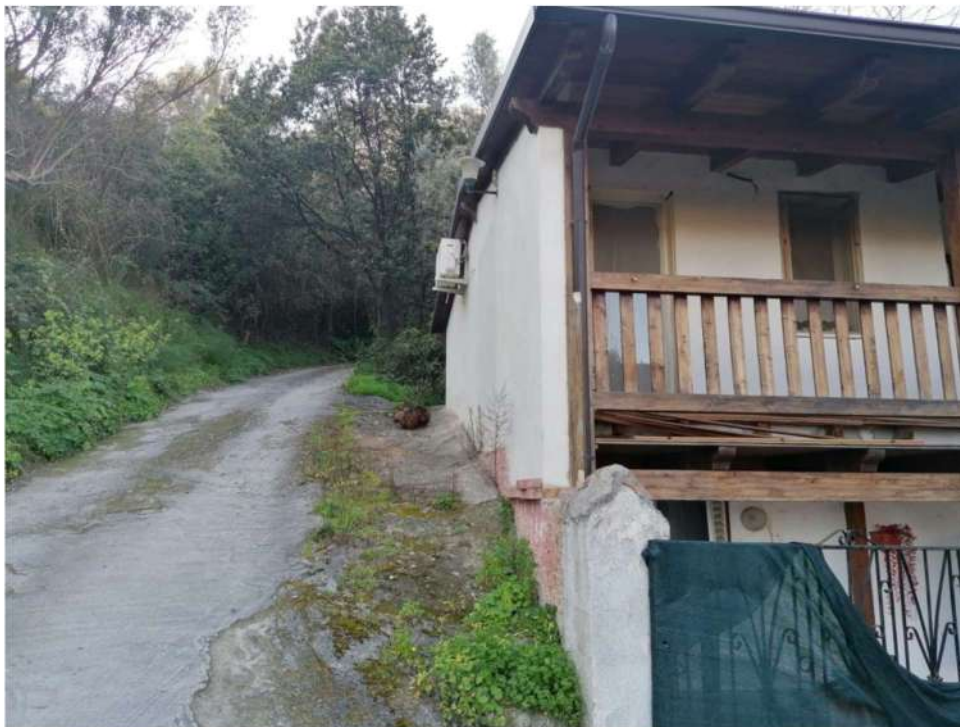
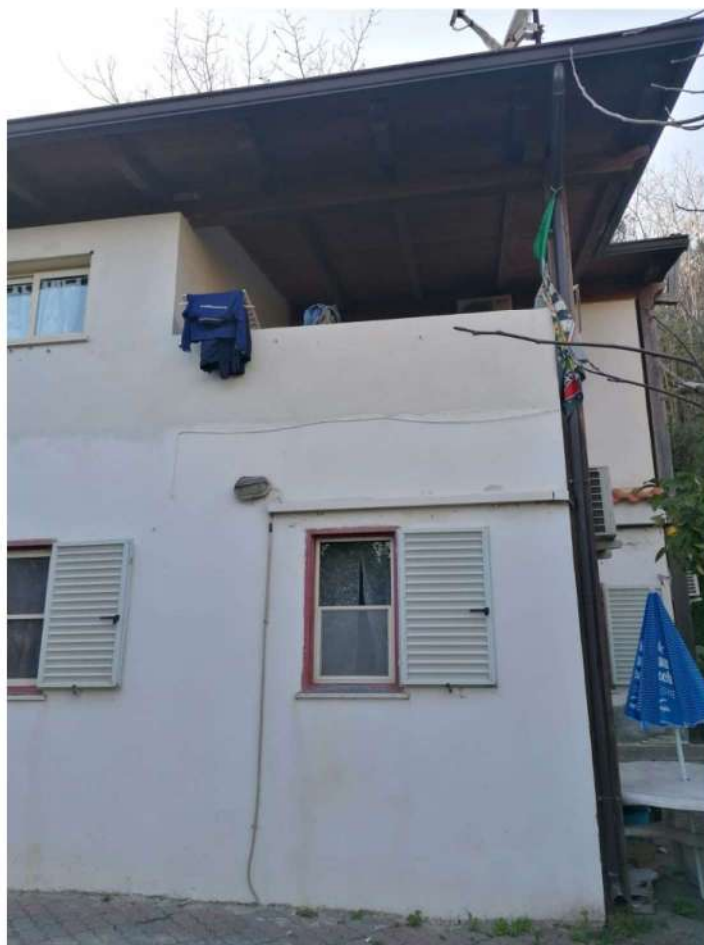
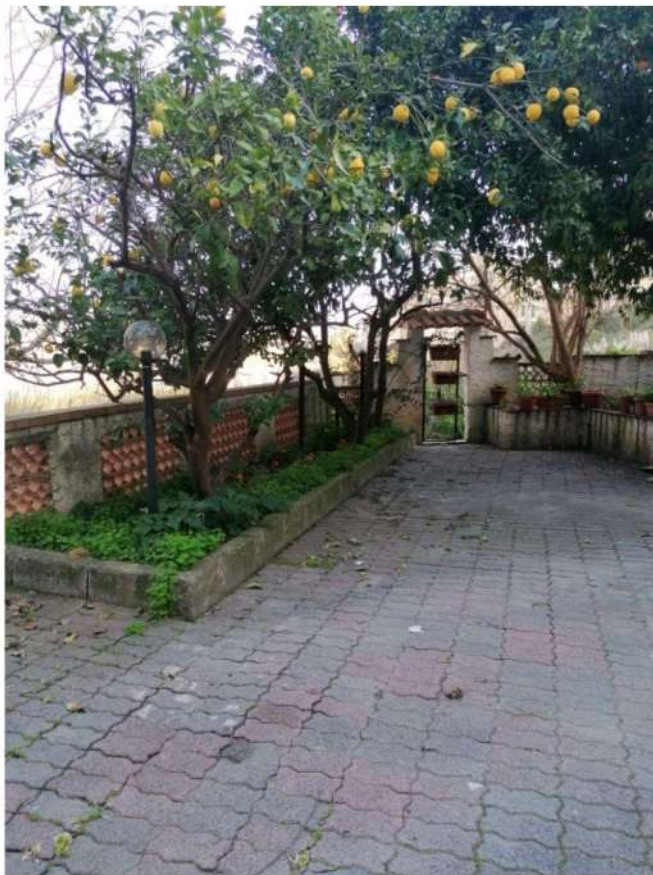
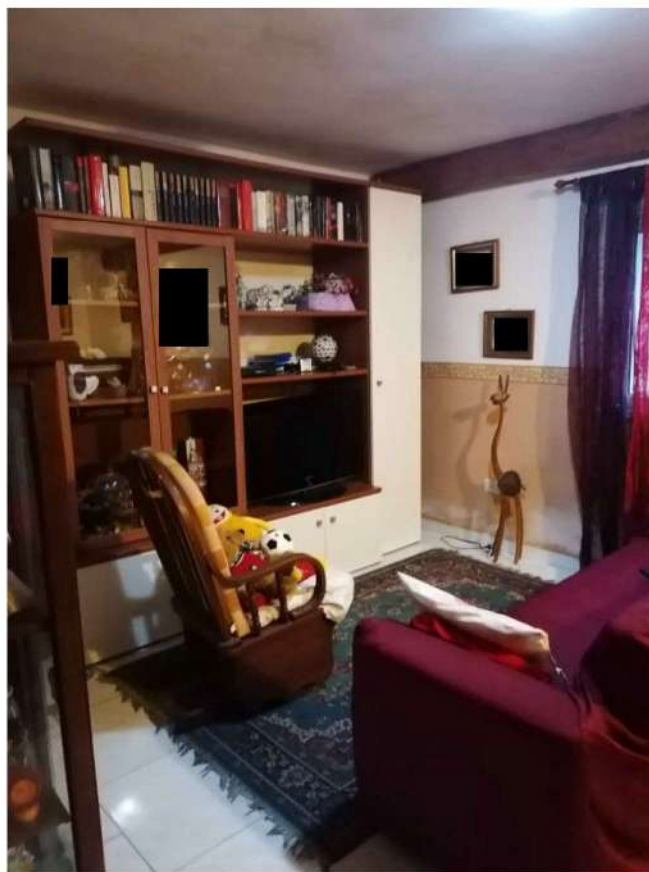
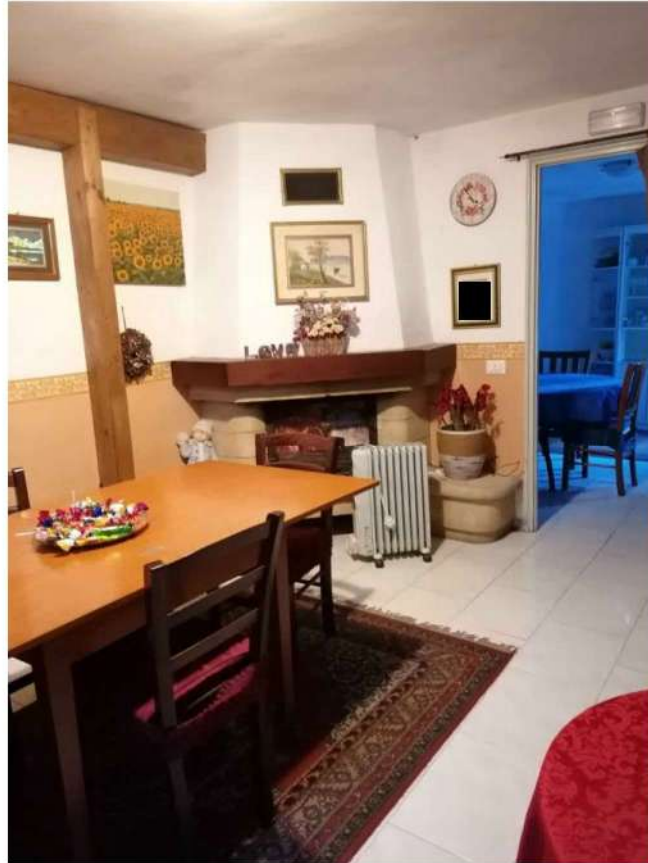
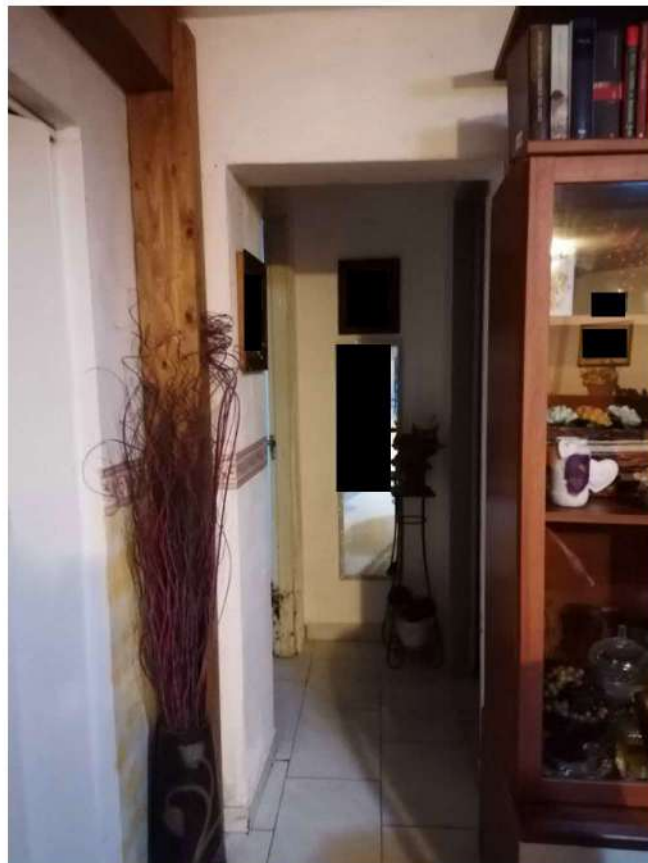
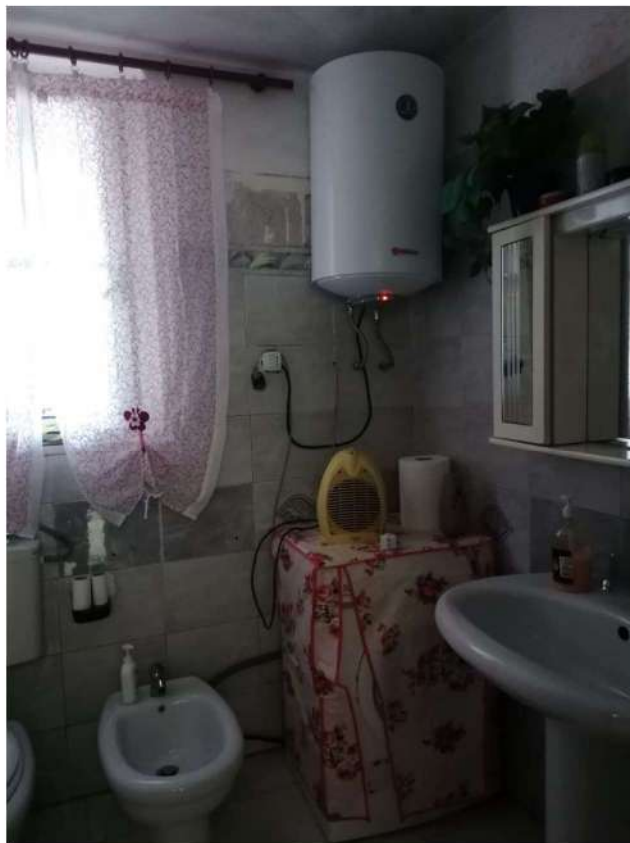
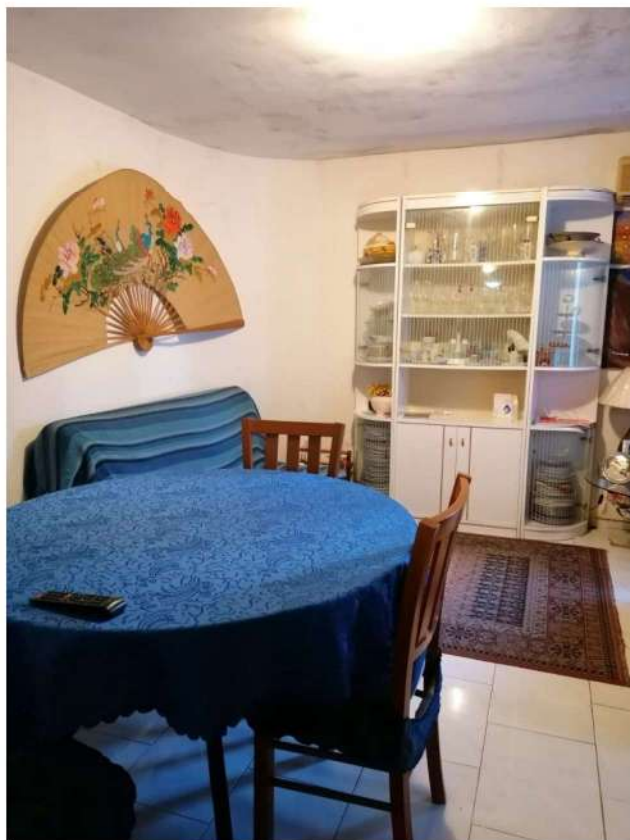
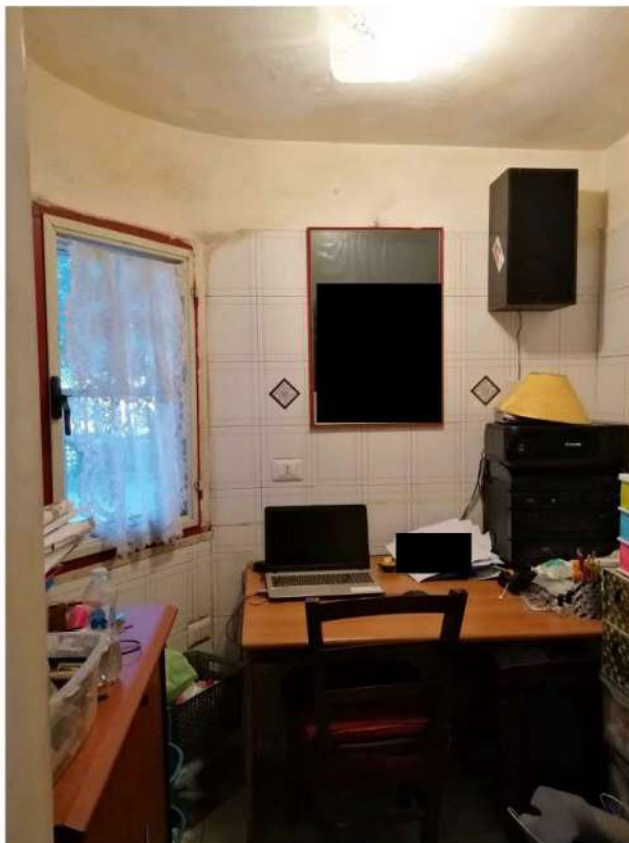
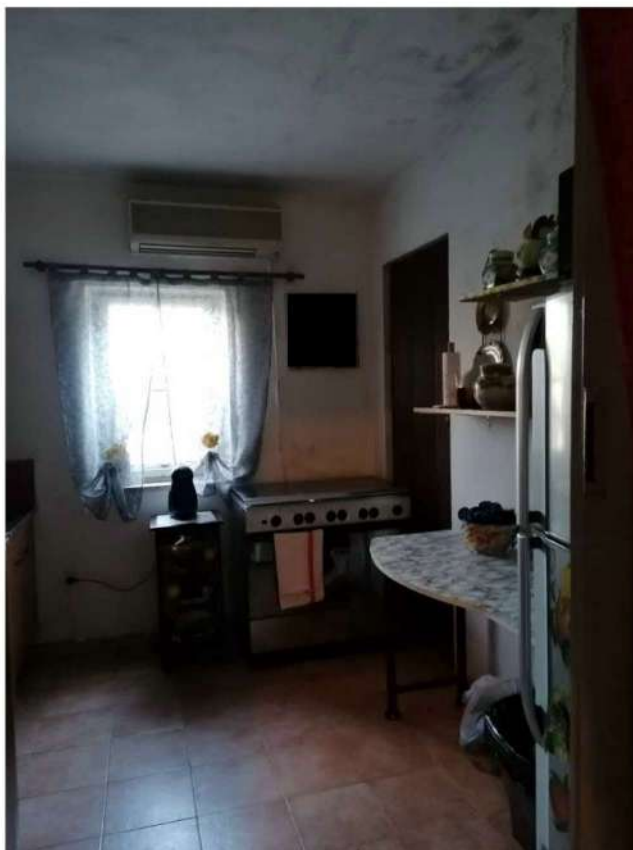
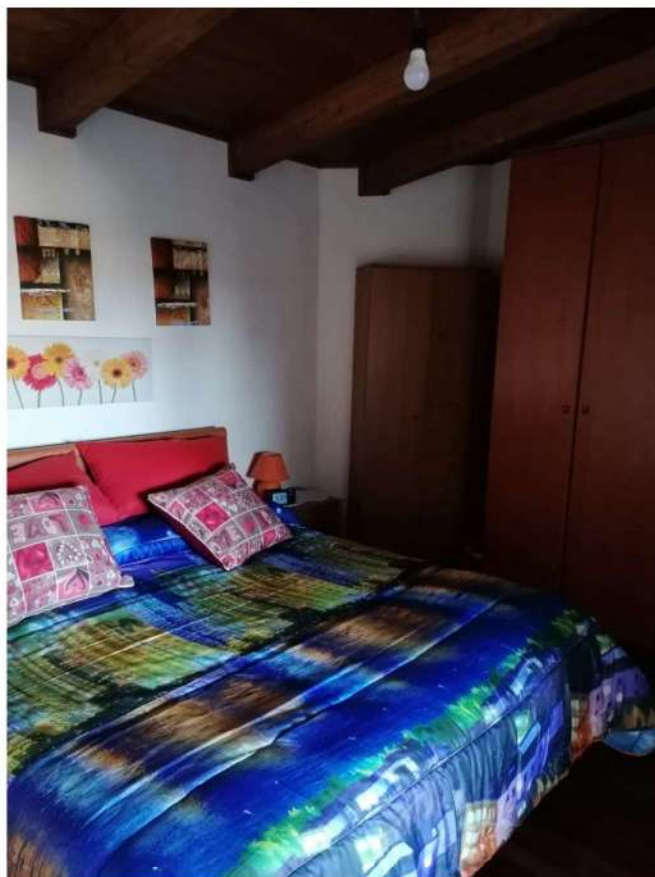
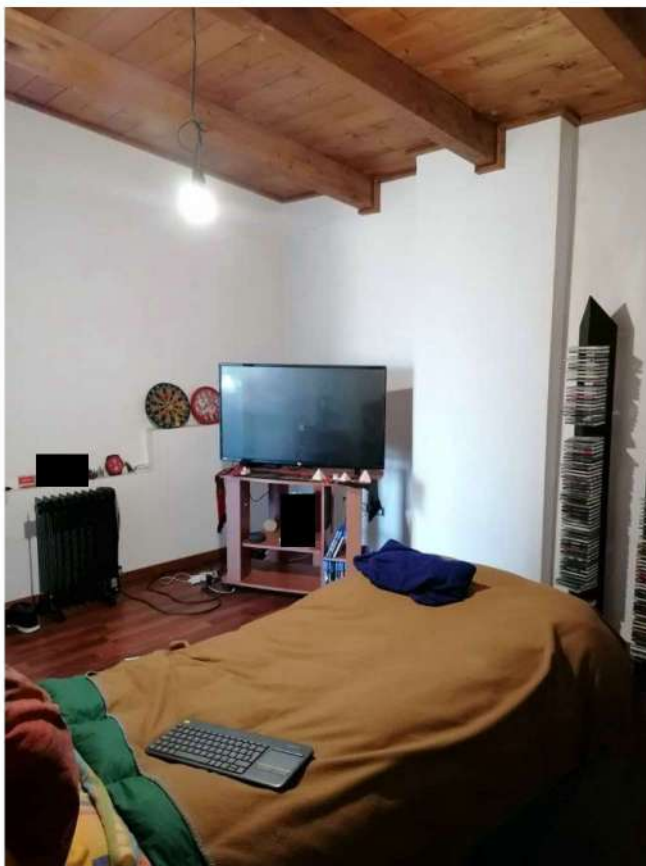
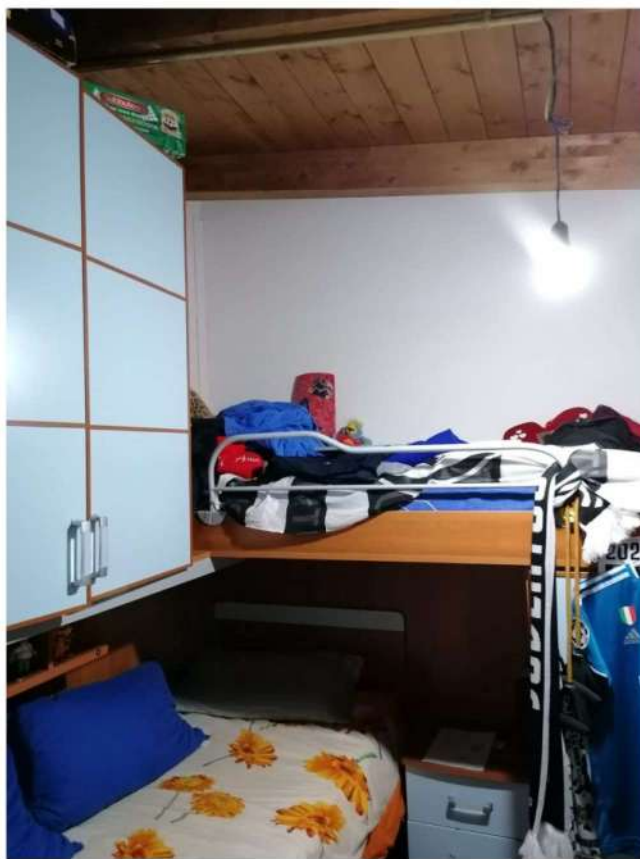
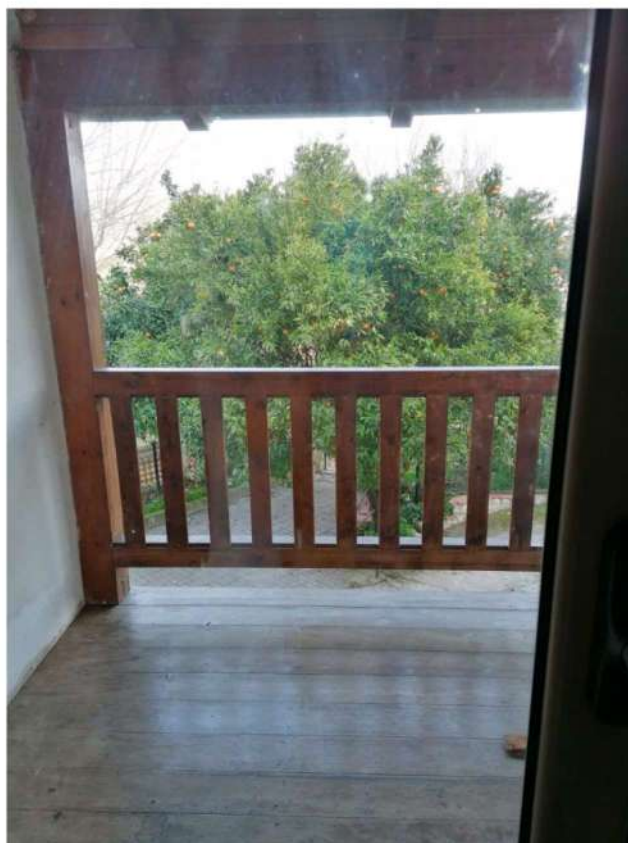
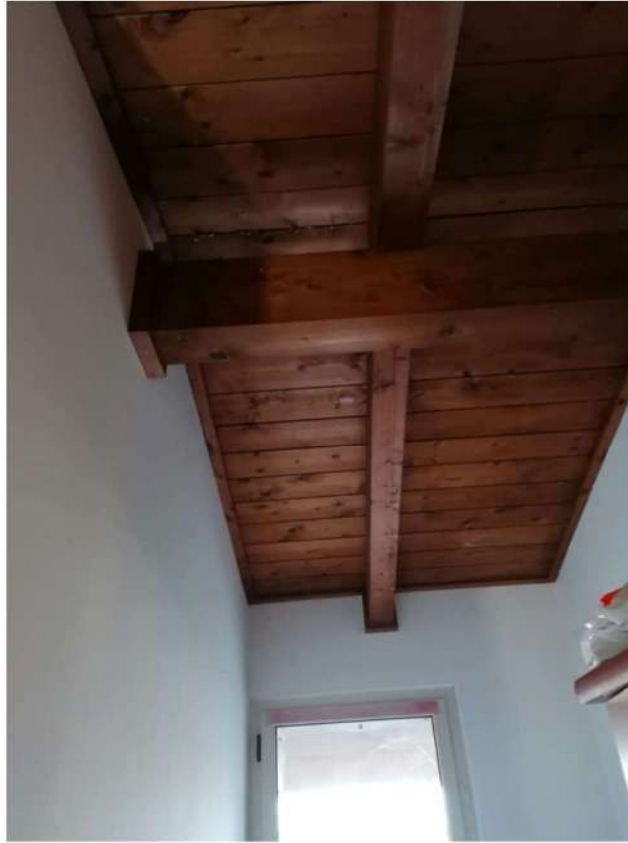
Documentazione fotografica del 26.02.2021

L'immobile è costituito da un abitazione di tipo unifamiliare e si sviluppa su due livelli e non uno come da planimetria catastale ed ha un estensione di circa 60mq al piano terra e 50 mq al piano superiore . Dall'ingresso principale si accede nel soggiorno , a destra dell'ingresso vi è una camera da pranzo da cui si accede alla cucina, accanto alla cucina vi è un disimpegno in cui è localizzata la piccola scala per accedere al piano superiore ,a sinistra con un altro piccolo disimpegno si accede al bagno e al ripostiglio. Alla sommità delle scale sulla vi è sulla destra la camera da letto padronale con balcone e terrazzo e a sinistra un'altra stanza da letto singola , un ulteriore stanza da letto con balcone e terrazzo e un ripostiglio. La struttura portante è in muratura, poggiate su travi di fondazione in c.a. collegate tra di loro da solai di putrelle e tavelloni ammortati a cordoli di coronamento in c.a. Il tetto è completamente realizzato in legno lamellare con travi a vista.

Si osserva che a reggere il peso del tetto in legno è stata prevista una serie di travi di legno e di pilastri che fasciano l'intera struttura fissato alle pareti con viti e bulloni .su cui si poggia lo stesso tetto ma non sembra in alcun modo ancorata ma solo poggiate a terra . L'altezza del piano terra non risponde alla normativa in quanto ha un altezza di 2.35 cm, inferiore all'altezza minima prevista dall'art. 67 del R.E. del Comune di Catanzaro ,pari a 2.70cm.

Da un esame obiettivo lo stato di manutenzione dell'immobile risulta mediocre, oltre a constatare problemi di infiltrazioni e condensa al piano terra , l'accesso disagiato e la zona confinante con area a rischio idrogeologico. I pavimenti sono in monocottura mentre i rivestimenti dei bagni e cucina sono in ceramica, la pittura utilizzata è di tipo idro-civile lavabile .
