Tribunale di Catanzaro  
Espr. Imm.re n.r.g. 127/2021

Consulenza Tecnica d'Ufficio

C.T.U.  
Geom. Santo Franco Cardamone  
10/10/2022

L'unità immobiliare in questione è ubicata nel Comune di Staletti località Batia a poca distanza dal centro abitato e di comprensorio collinare di recente espansione edilizia.

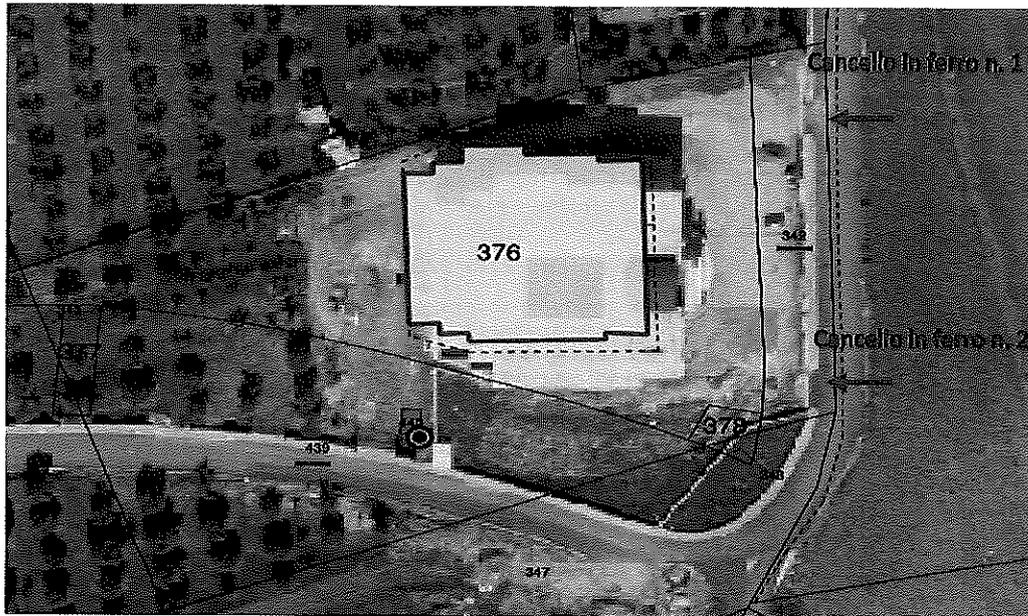
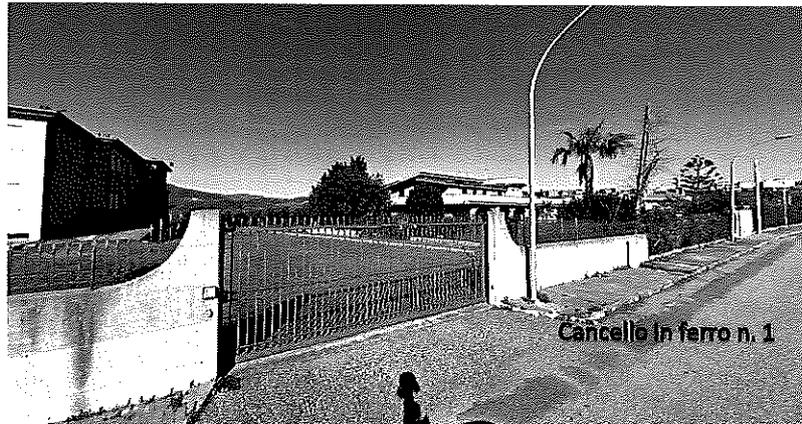
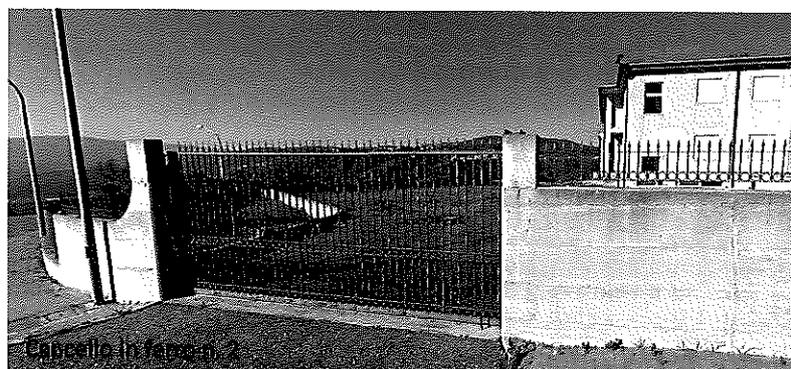
Sul confine tra la part.lla 342 e la sede stradale è stato realizzato un muretto in c.a. sormontato da ringhiera in ferro e per una lunghezza di circa 70 mt. Due grandi cancelli in ferro, posti all'inizio e alla fine del lotto, consentono l'accesso all'immobile all'ingresso principale.

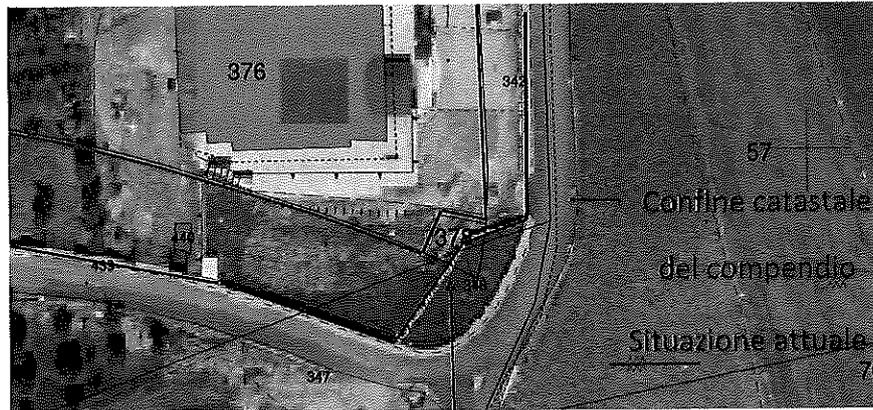
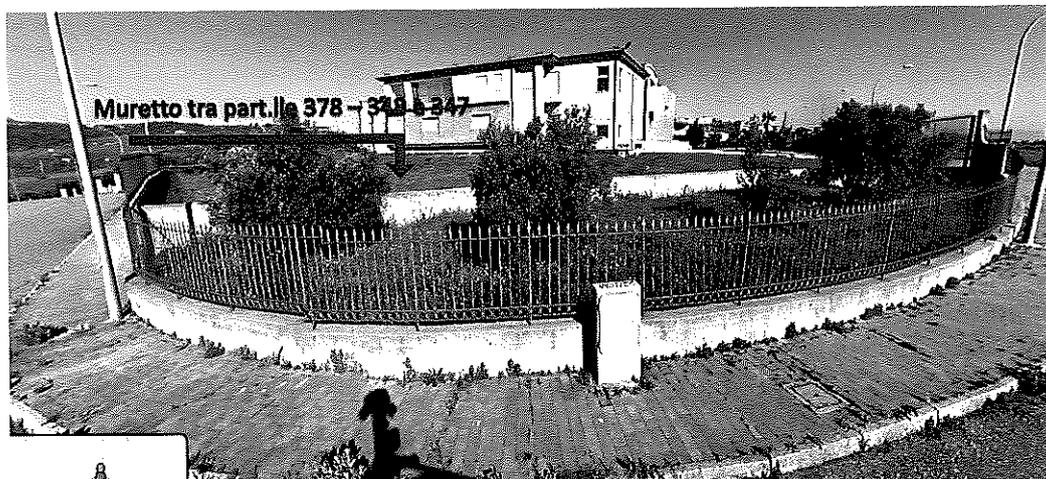
La particella catastale 378 posta a S/E di circa m<sup>2</sup> 60 è intestata a terza persona fisica, e risulta essere stata annessa alla corte esterna del fabbricato non essendoci materialmente alcun elemento divisorio.

Risulta invece presente un muretto anch'esso in c.a. tra le particella 378, 348 e 347

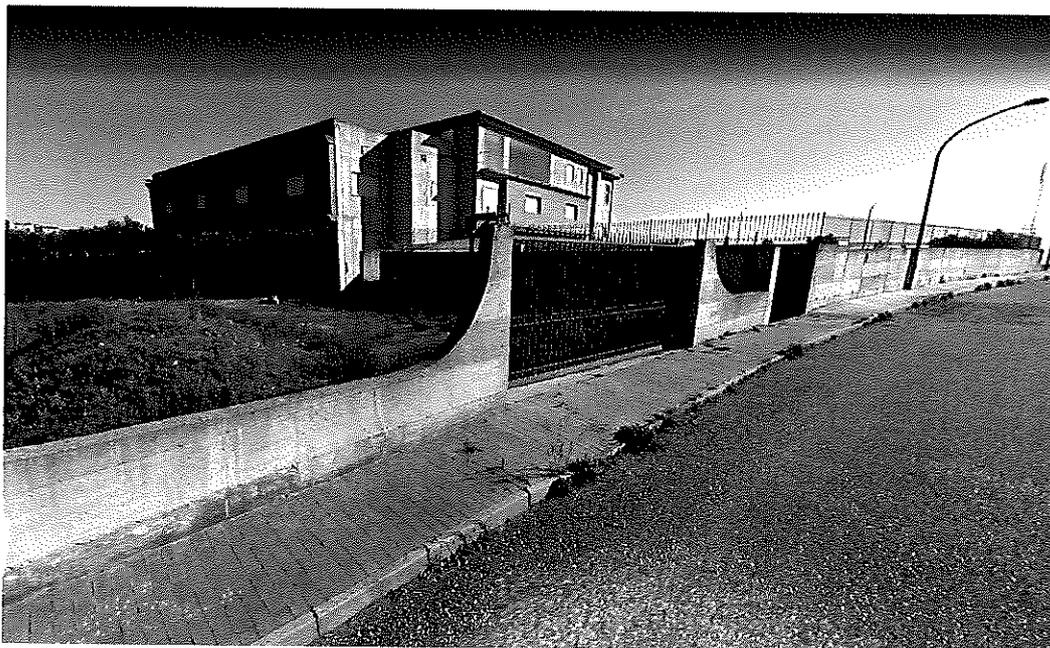
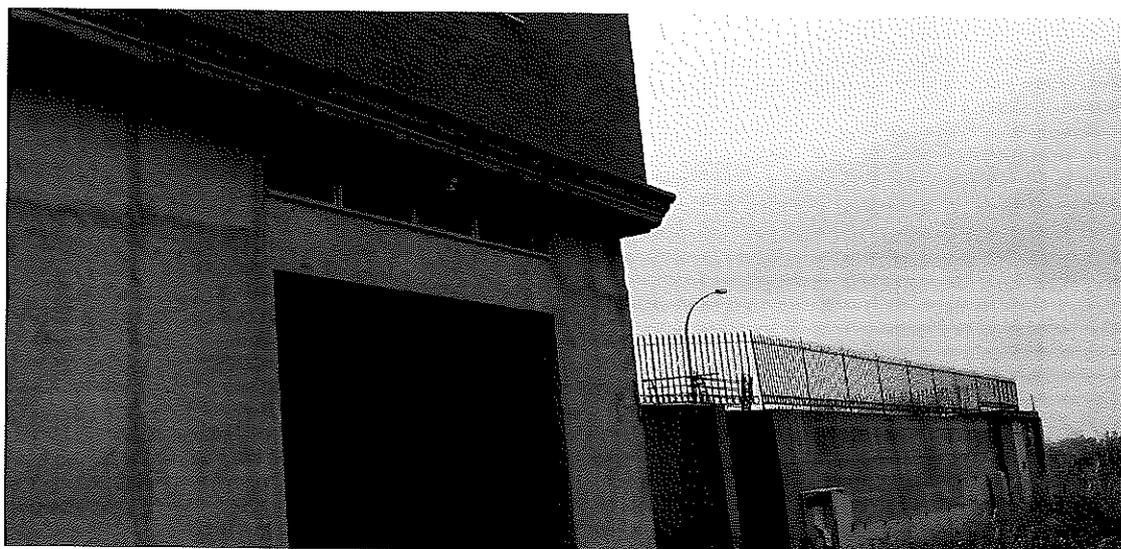
Per poter accedere invece al piano seminterrato, destinato a magazzino e al carico e scarico merci, si attraversa altro cancello in ferro posto a confine tra la particella catastale 439 e la sede stradale. Nessun elemento evidenzia il confine tra detta particella e l'unità pignorata. Sul lato sx entrando dal cancello è ben visibile il muro di contenimento in c.a. tra la quota del piano terra e quella del piano seminterrato.

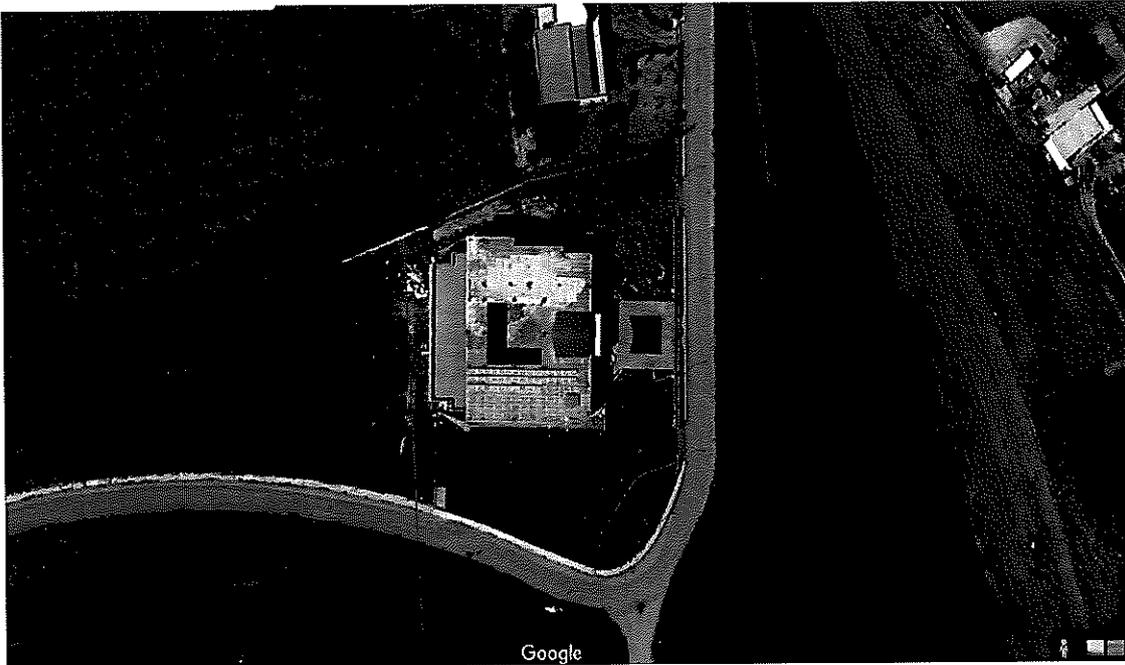
Il confine a nord tra l'unità pignorata e le particelle di terreno identificate con i nr. 234 e 235 è delimitato da muretto in c.a.

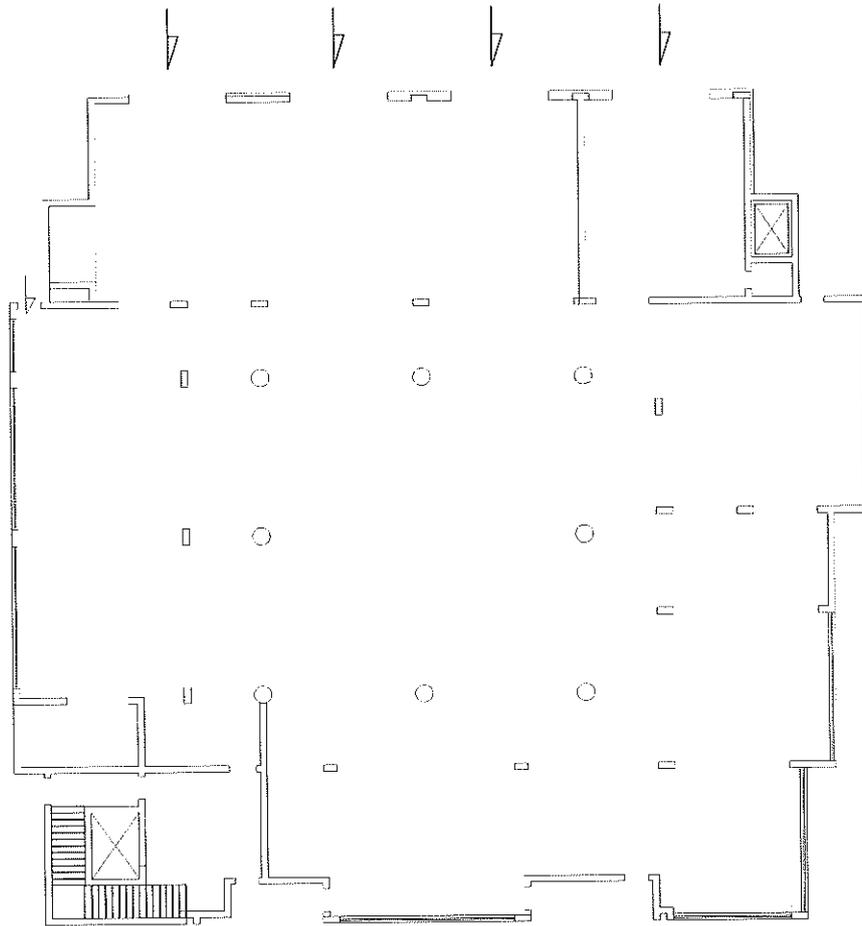
## Piano Seminterrato

Il piano seminterrato ha una conformazione planimetrica regolare quasi quadrata, allo stato rustico e senza pareti di tramezzatura. Dispone di ingresso carrabile dalla corte esterna recintata tramite quattro grandi serrande, ed ingresso pedonale dal piano terra tramite un vano scala con relativo vano ascensore.

In prossimità delle serrande d'ingresso vi è la zona di carico di carico e scarico merce oltre a due vani in cemento armato predisposti per l'installazione di montacarichi e/o ascensori.

L'altezza interna è di ml. 4,40 circa.

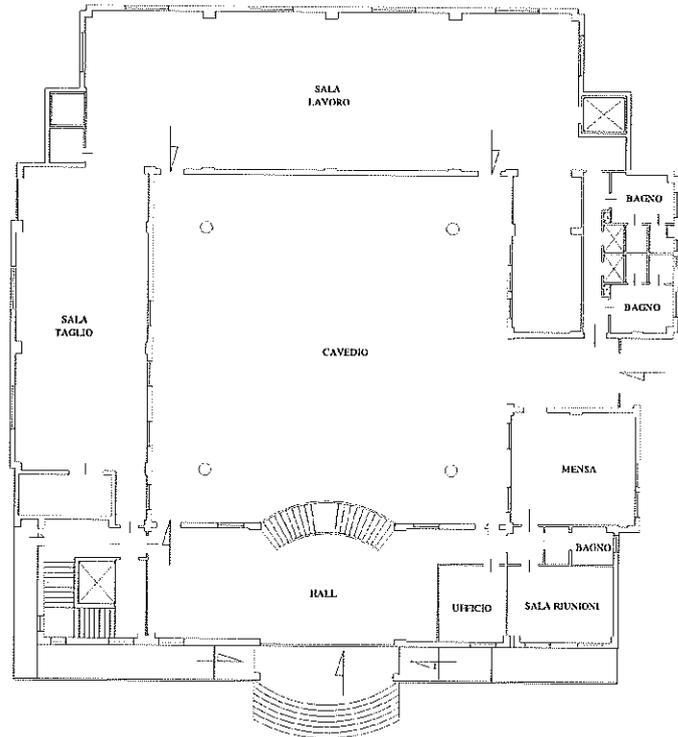
## Piano Terra

Dal punto di vista planimetrico, il piano terra ricalca il piano seminterrato, ma al centro presenta un grande patio scoperto, (cavedio) lungo il quale si dispongono i vari ambienti di lavoro e servizio.

In senso orario si giunge su un disimpegno che conduce al vano scala e vano ascensore (*ascensore ancora da installare*), la sala taglio, sala lavoro con annessa sala deposito, disimpegno su zona servizi per il personale composti da due spogliatoi, quattro

L'altezza interna è di ml. 3,20 circa e rispetto la planimetria catastale, non si sono riscontrate difformità tra lo stato attuale dei luoghi e quella in banca dati.

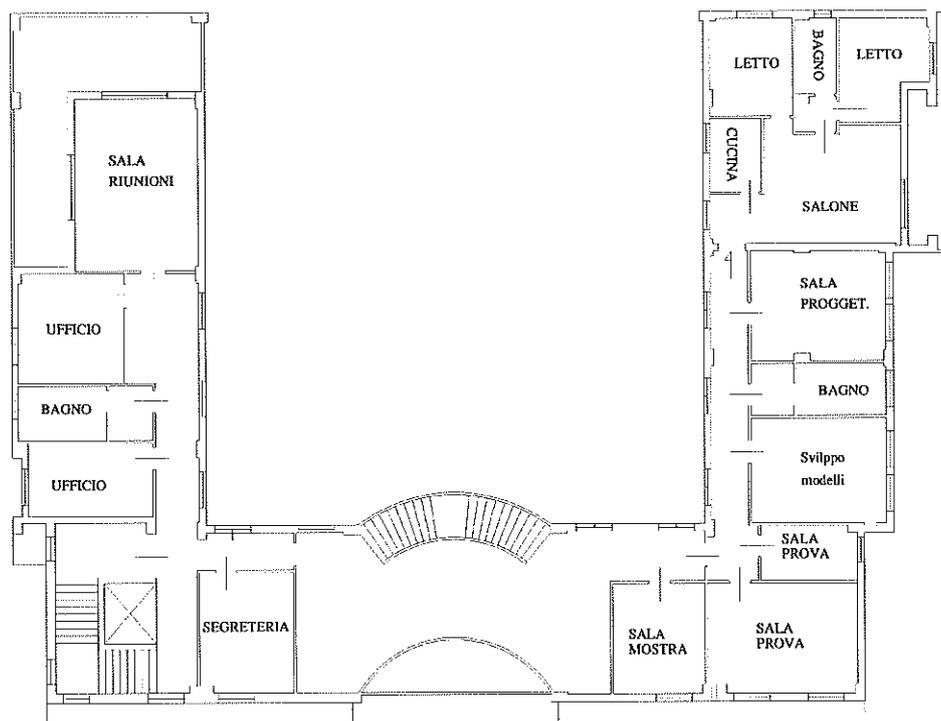
## Piano Primo

Il primo piano, planimetricamente ricalca la conformazione del piano terra, con al centro un grande patio scoperto, ma manca in elevazione della porzione sala lavoro, presente invece al piano terra. Vi si può accedere dalla hall posta a piano terra, attraverso una pregevole scala, o anche attraverso il vano scala interno.

Procedendo in senso orario si giunge su un disimpegno che conduce alla segreteria, al vano scala con vano ascensore (*ascensore ancora da installare*), ufficio, bagno con antibagno, altro ufficio, e sala riunioni con terrazzo. Sempre dalla hall, in senso antiorario si giunge alla sala mostra, alle sale prova modelli, sala sviluppo modelli, bagno con antibagno, sala progettazione, ed infine all'appartamento destinato al custode della struttura composto a sua volta da salone con balcone e cucina, disimpegno, bagno e due camere da letto.

L'altezza interna è di ml. 3,00 circa e anche in questo caso, non si sono riscontrate difformità tra lo stato attuale dei luoghi e la planimetria catastale.

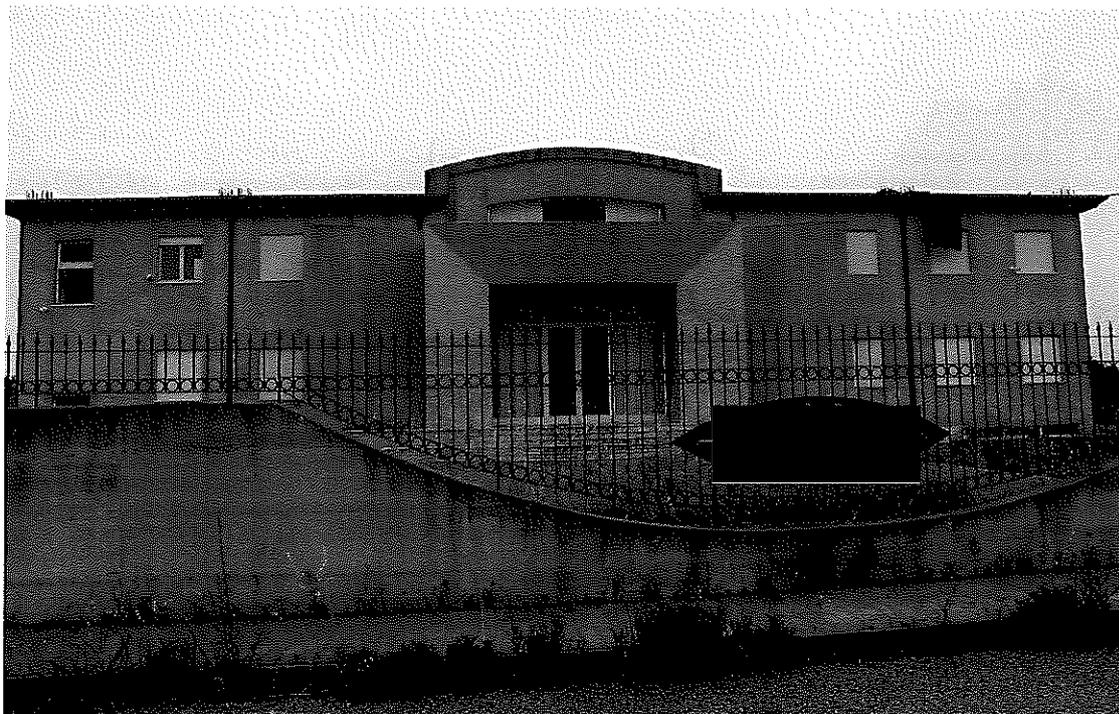
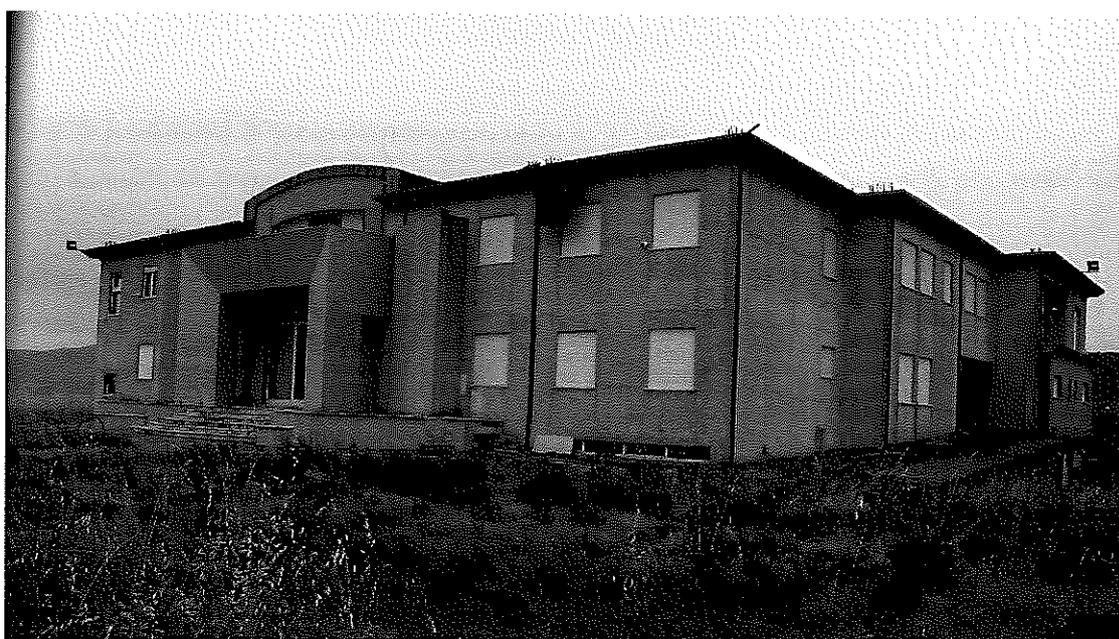
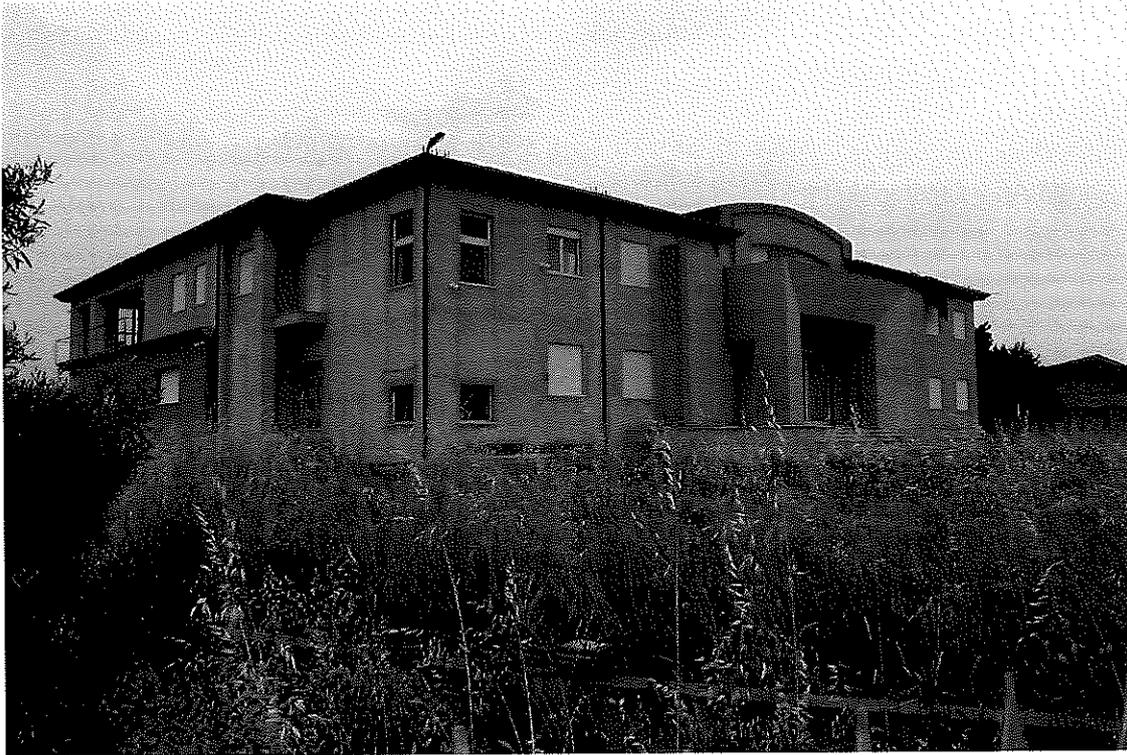
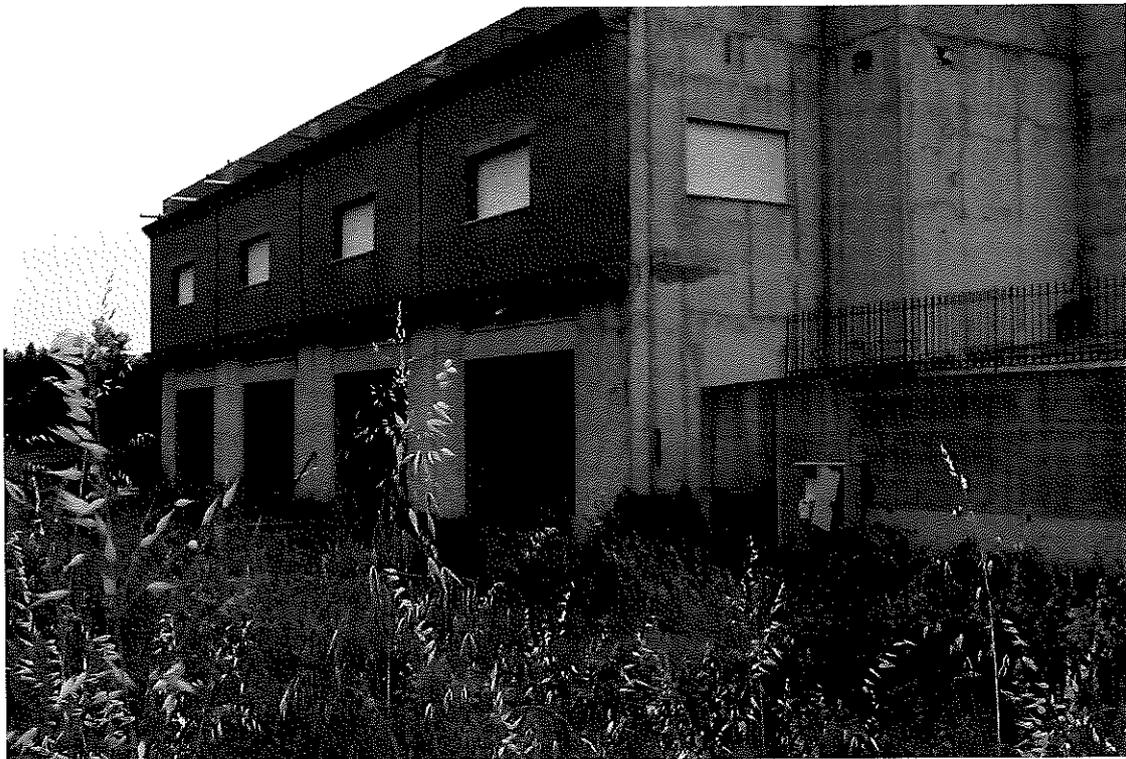
Essendo di recente edificazione, l'immobile si presenta in buone condizioni esterne, pur rilevando che non risulta del tutto ultimato per quanto concerne le facciate e la pavimentazione delle corti esterne.

- Il **piano seminterrato** è ancora allo stato rustico, risultano ancora da realizzare sia gli impianti che la tramezzatura. Come precedentemente descritto, sono presenti soltanto le serrande esterne.
- Il **piano terra ed il piano primo** si presentano rifiniti ed in buone condizioni. Gli infissi esterni sono in alluminio dotate di serrande elettriche, la pavimentazione è di tipo gres porcellanato, le porte sono di tipo tamburato e le pareti risultano regolarmente tinteggiate a civile. Anche i bagni si presentano

in buone condizioni, sia per quanto concerne le dotazioni che per quanto riguarda l'impiantistica. L'impianto elettrico e quello sanitario sono del tipo sottotraccia. È presente impianto fotovoltaico con pannelli montati sulla copertura piana e impianto di allarme.

Tenendo conto, per come relazionato e descritto nella risposta al quesito n. 1, che l'unità essendo di recente edificazione, si presenta in buone condizioni esterne, pur rilevando che non risulta del tutto ultimato per quanto concerne per esempio la pavimentazione delle corti esterne, rifiniture in genere e per quanto concerne gli interni, il piano seminterrato ancora allo stato rustico, dovendo ancora da realizzare sia gli impianti che la tramezzatura, e si devono ancora installare ascensore e montacarichi, si procede a quantificare **sommariamente** le opere da completare.
