TRIBUNALE DI BRESCIA
RELAZIONE PERITALE

Liquidazione Patrimonio

COMPENDIO IN GORLA MINORE (VA)

Istanza n° 46/2022

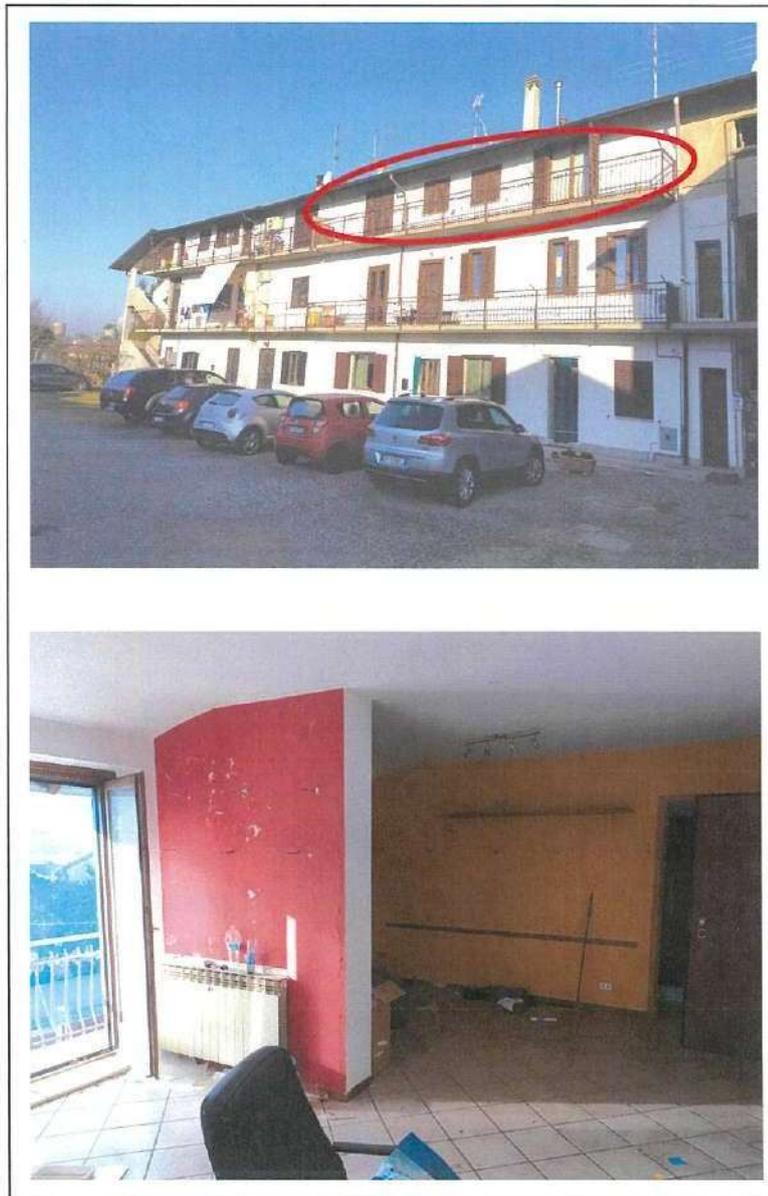
battente, riscaldamento autonomo con caldaietta interna ed elementi radianti
in alluminio

(impianto questo per il quale non si è in grado di riferire l' idoneo
funzionamento o meno né tantomeno la propria regolarità).

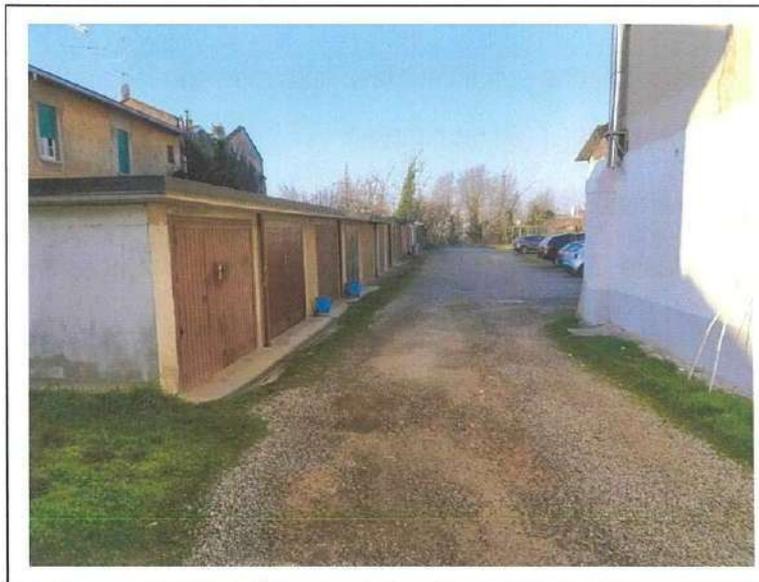
Nell' area cortilizia esterna, rifinita in terra battuta e ghiaia, sono in essere due corpi boxes (n. 10 unità il primo e n. 7 unità il secondo), che risultano in comproprietà pro-quota tra tutti i vari condomini,

risultando appunto eretti su cortile comune; sono in muratura e provvisti di porte carraie metalliche e soletta piana. Solo alcuni di essi sono censiti catastalmente al NCEU quali C/6 e C/2.

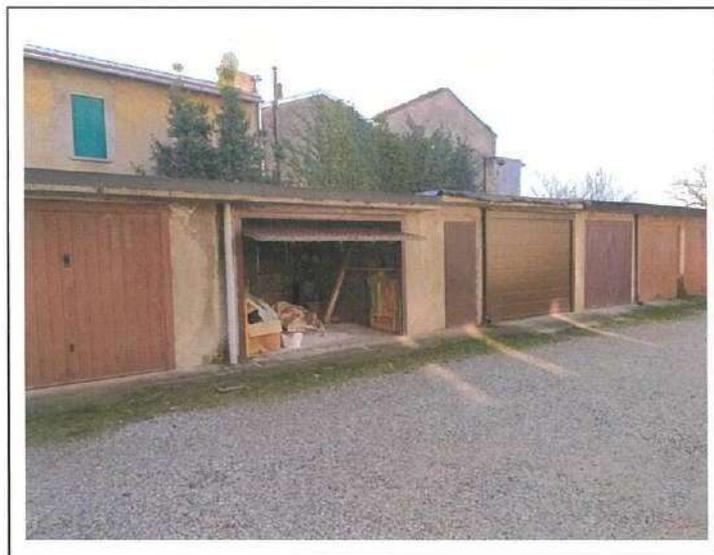
1426 (sulla quale è stato – anche in tal caso – edificato box-auto,

peraltro anch' esso non censito), che è individuata in tinta rosa con il numero 8/A nell' atto di provenienza n. 75904 del 08.04.1980.

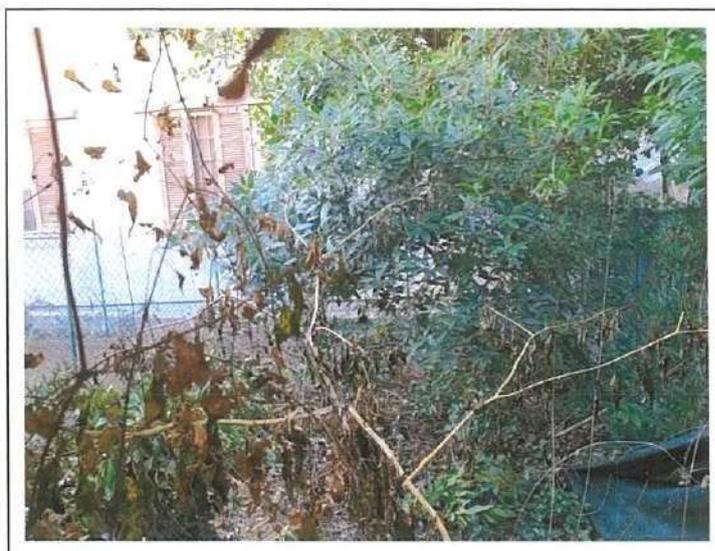
Inoltre, la porzione retrostante di cortile, che dovrebbe risultare comune, di fatto – così come per tutte le altre unità boxes – è stata materialmente

annessa (senza titolo) alla proprietà in procedura, racchiusa con rete metallica e paletti in ferro.
